PORCARO

CROIX DE CHEMIN

DE LA MEGANDAIS

CROIX DE CHEMIN
(déposée) dite de LA MEGANDAIS

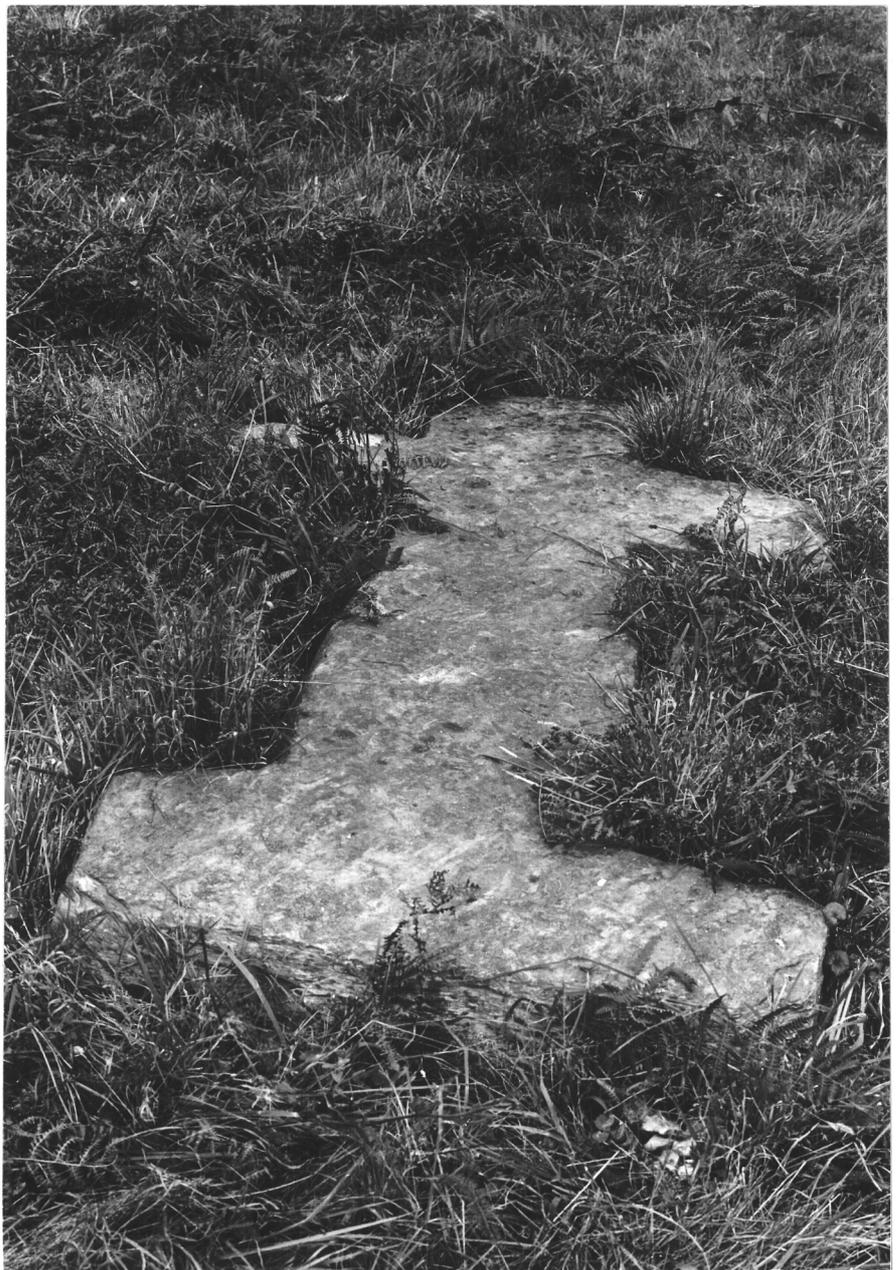
État de conservation : MAUVAIS ETAT

HISTORIQUE ET CONCLUSIONS: CROIX 18E SIECLE?, DEPOSEE DEPUIS LE
REMEMBREMENT

1. Situation : en écart.
2. Matériau : schiste violet.
3. Composition: croix latine monolithe, à rebord chanfreiné, destinée à être maintenue dans le sol par sa traverse inférieure rectangulaire.
4. Dimensions : H. 153 cm; envergure : 97 cm.
5. Décor ./.

Fig. 1 Vue de la croix gisant au sol..... cliché n° 77.56.1059 X
