PORCARO

TOUCHES (LES)

CHATEAU

Établi en 1977 par DUFIEF, HAMON, TUGORES.

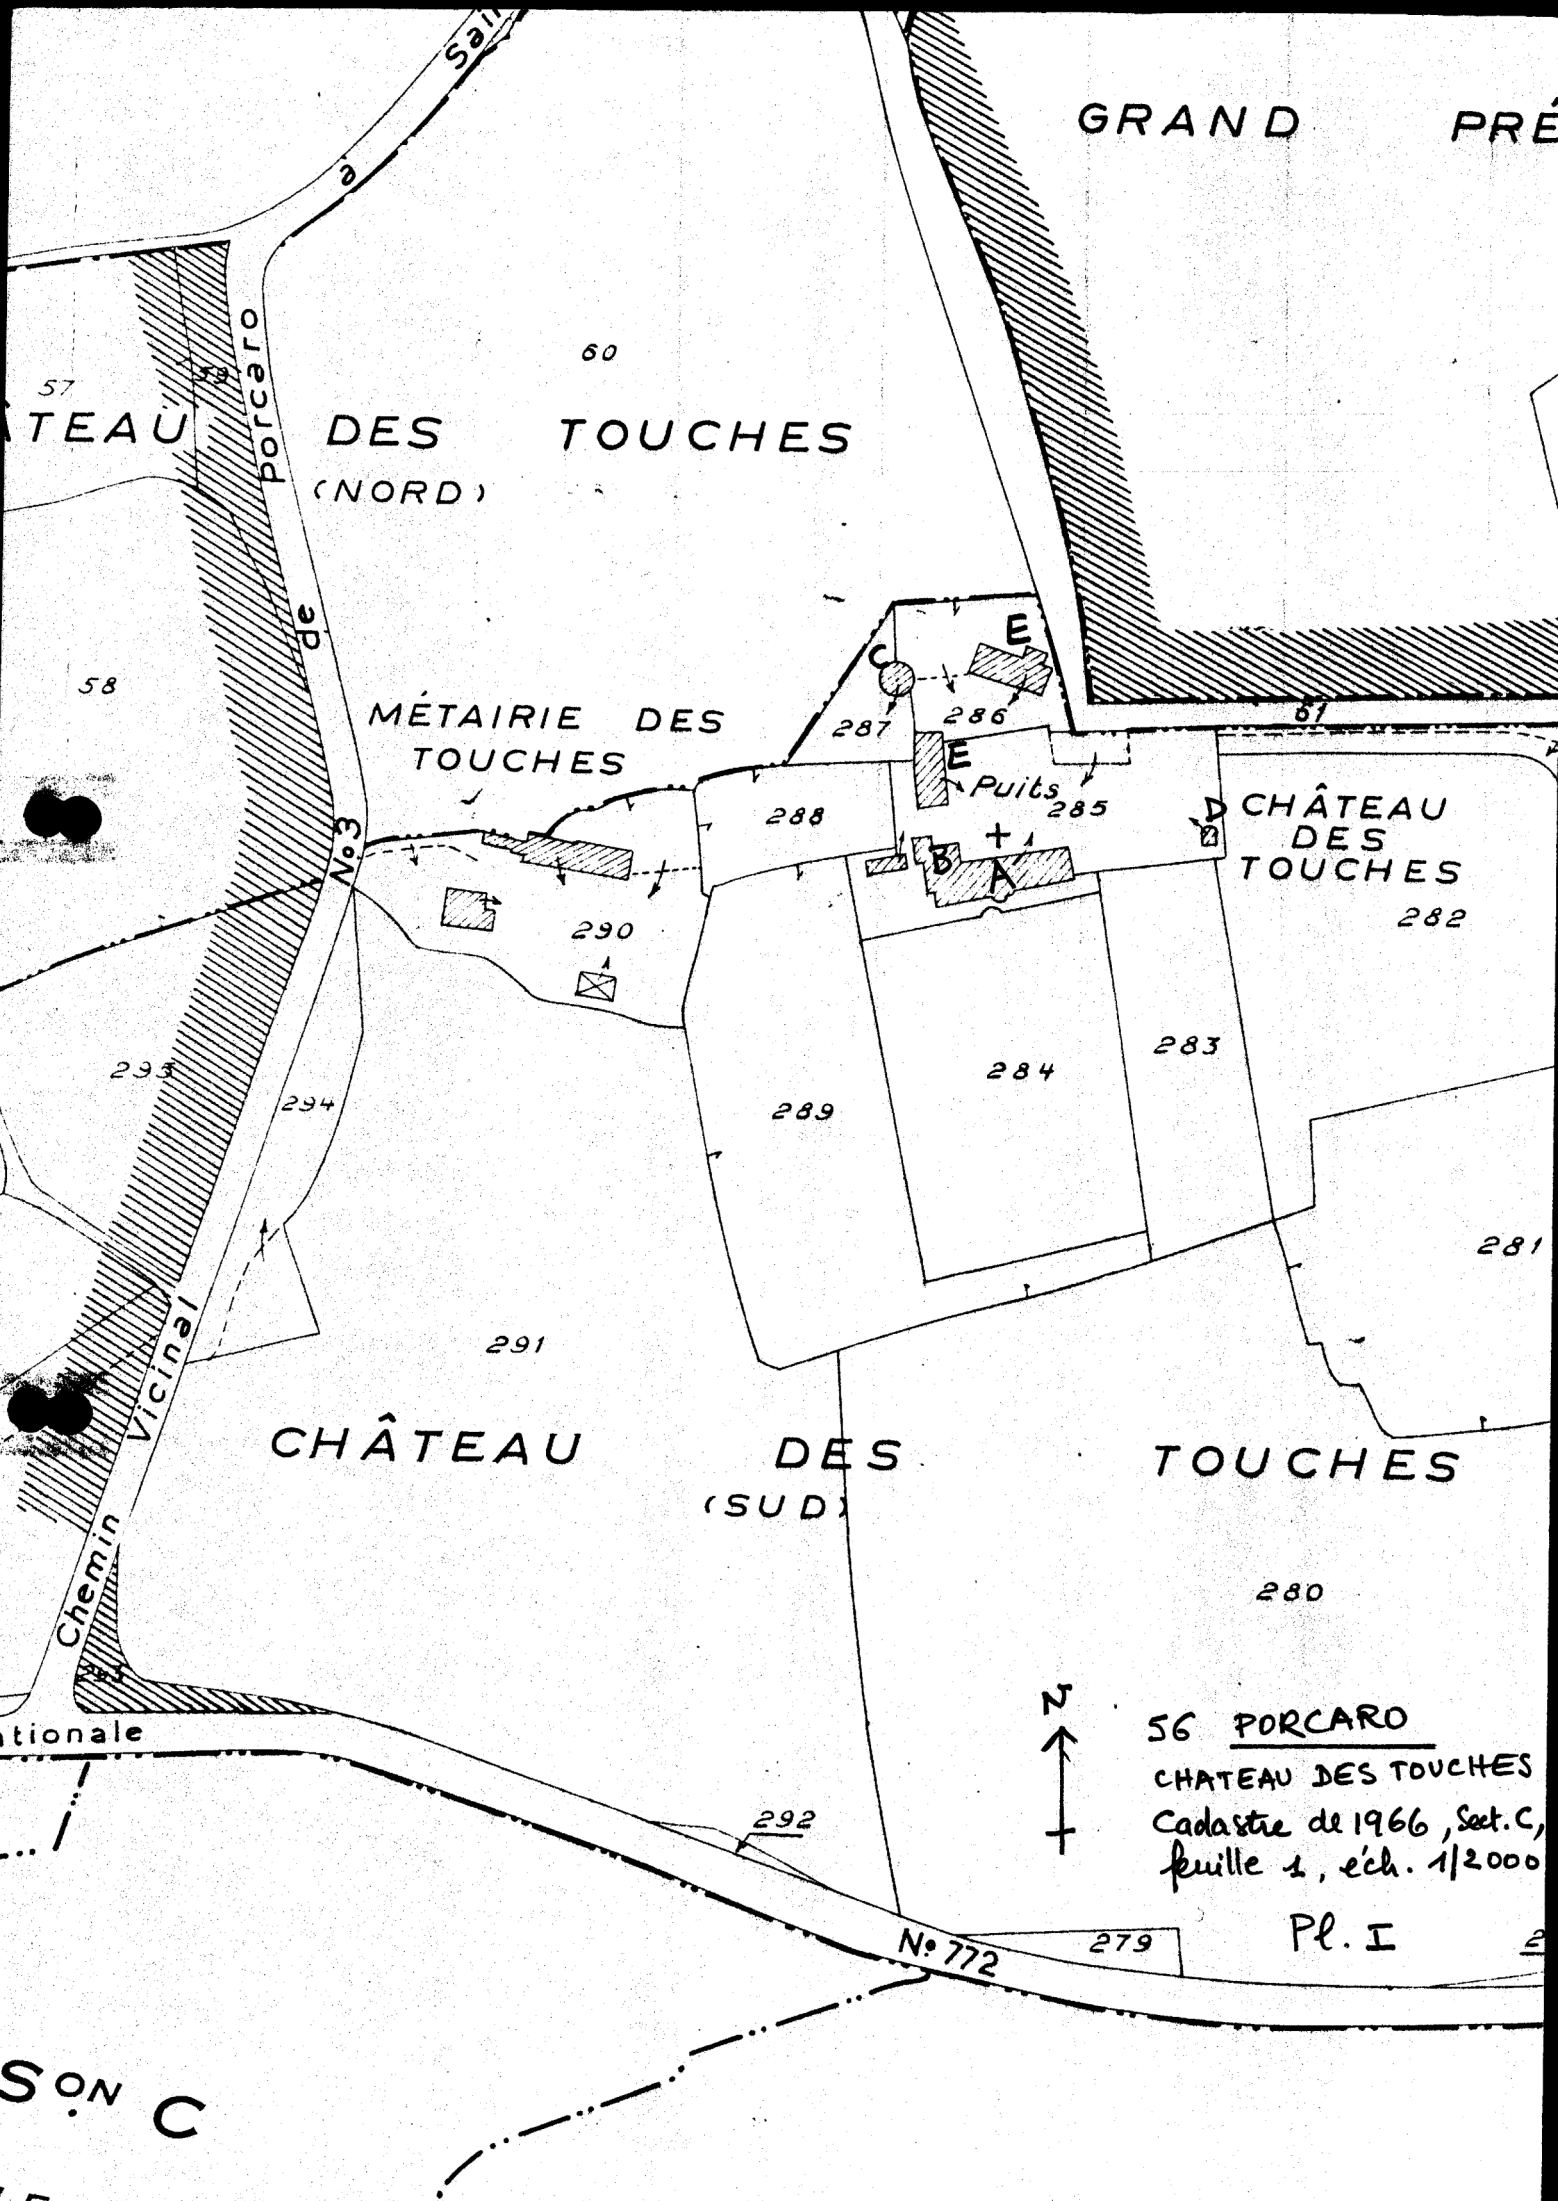
Pl. I

56 PORCARO  
CHATEAU DES TOUCHES  
Cadastré de 1966, Sect. C,  
feuille 1, éch. 1/2000

- Construction de l'oeuvre : le logis A (cf. pl. I) figure sans modification notable du plan-masse à travers les cadastres de 1813 et de 1847 (cf. doc. 1 et 2). Il semble pouvoir dater de la fin du XVIe s. Le corps de logis situé en aile au Nord-Ouest est du XIXe s. mais occupe un emplacement anciennement bâti (cf. doc.2). Depuis le cadastre de 1847 (rénové en 1924), suppression des communs situés à l'Est de la cour.

1. Situation : sur un coteau boisé dominant, à 1 km à l'Ouest, le cours du ruisseau du Vau Lorient, affluent de l'Oyon.
2. Parties constitutantes (cf. pl. 1 et fig. 1 à 4) : logis ancien (A), second corps de logis du XIXe s. (B); colombier (C); four (D); communs (E); chapelle, à 250m au Nord, au hameau du Beau-Chêne.
3. Matériaux : schiste gris; petit appareil régulier; encadrement des baies également en schiste.
- 4., 5., 6. : (cf. fig. 1 à 4).
7. Distribution intérieure : escalier en vis dans tourelle demi-hors-oeuvre contre l'élévation postérieure Sud.

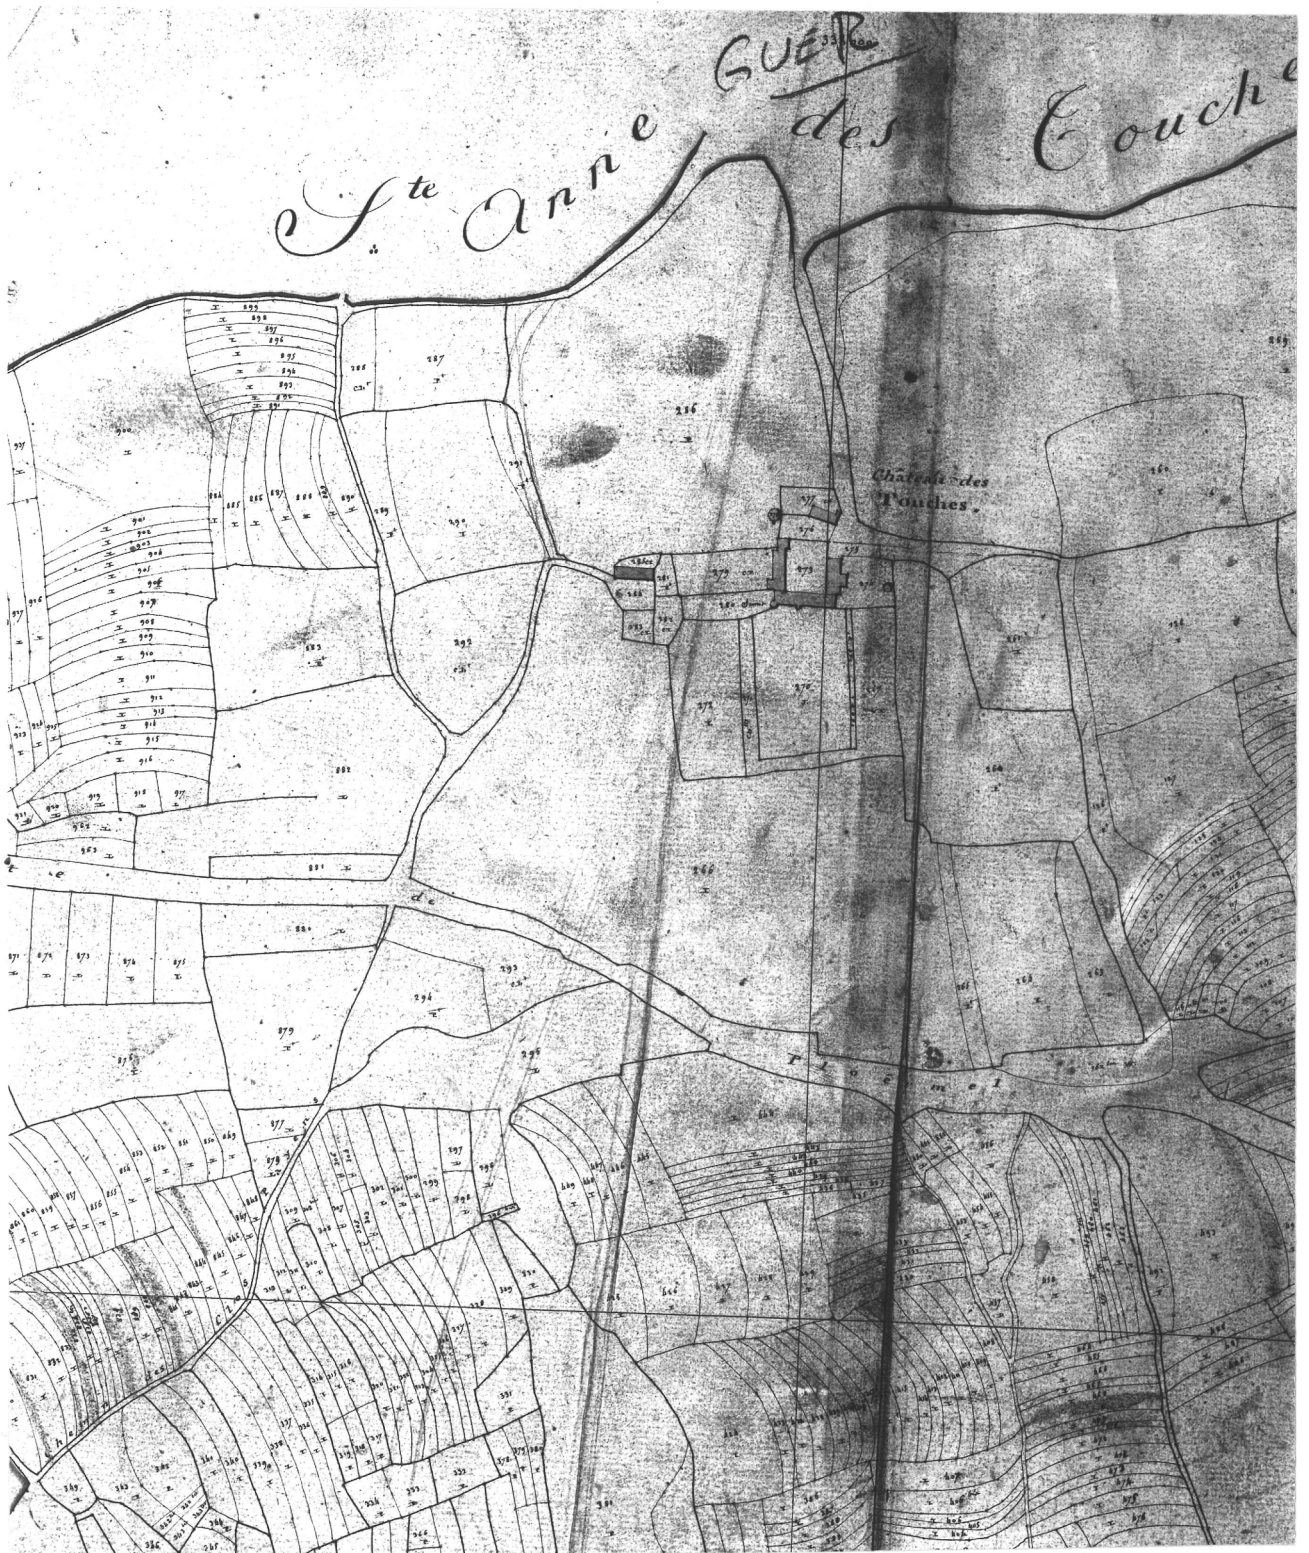
Doc. 1

Cadastre de 1813, section 0,  
feuille 1

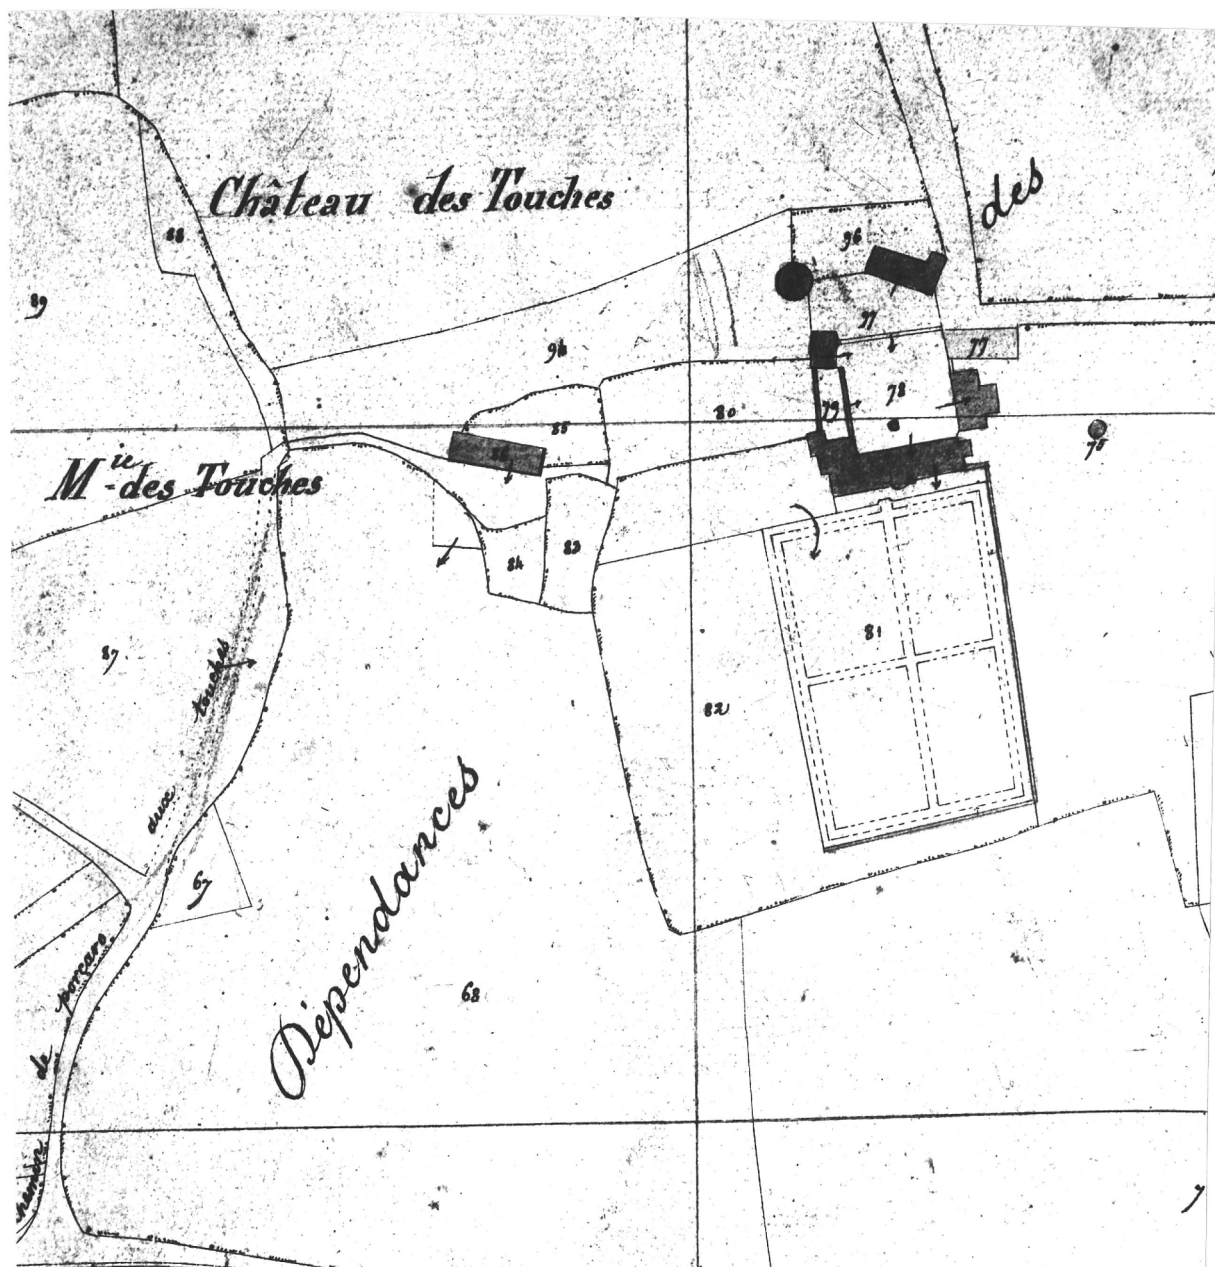
Doc. 2

Cadastre de 1847(?), rénové en 1924,  
tome I, section C, feuille 1

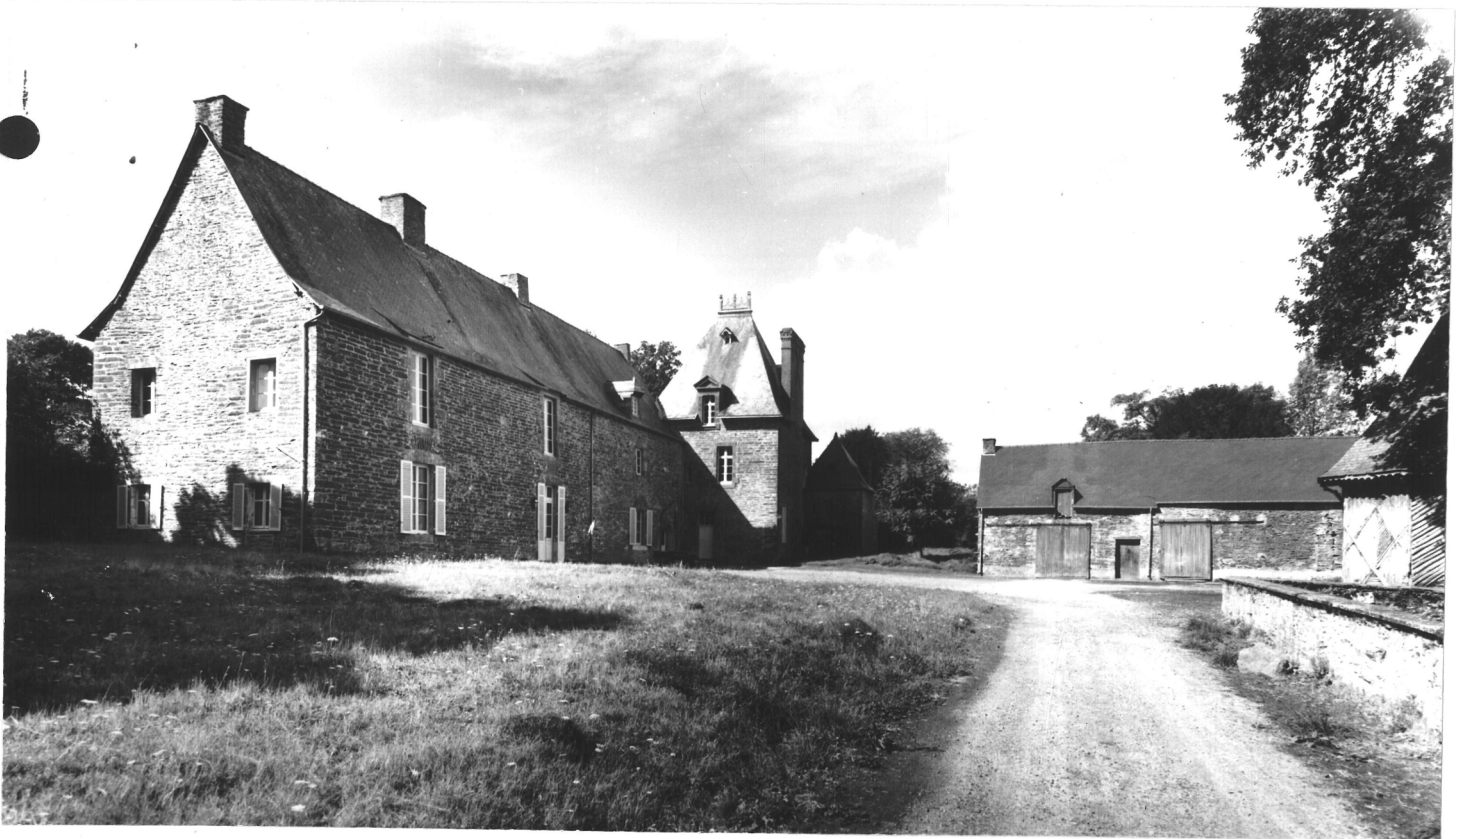
Fig. 1

Vue générale prise du Nord-Est

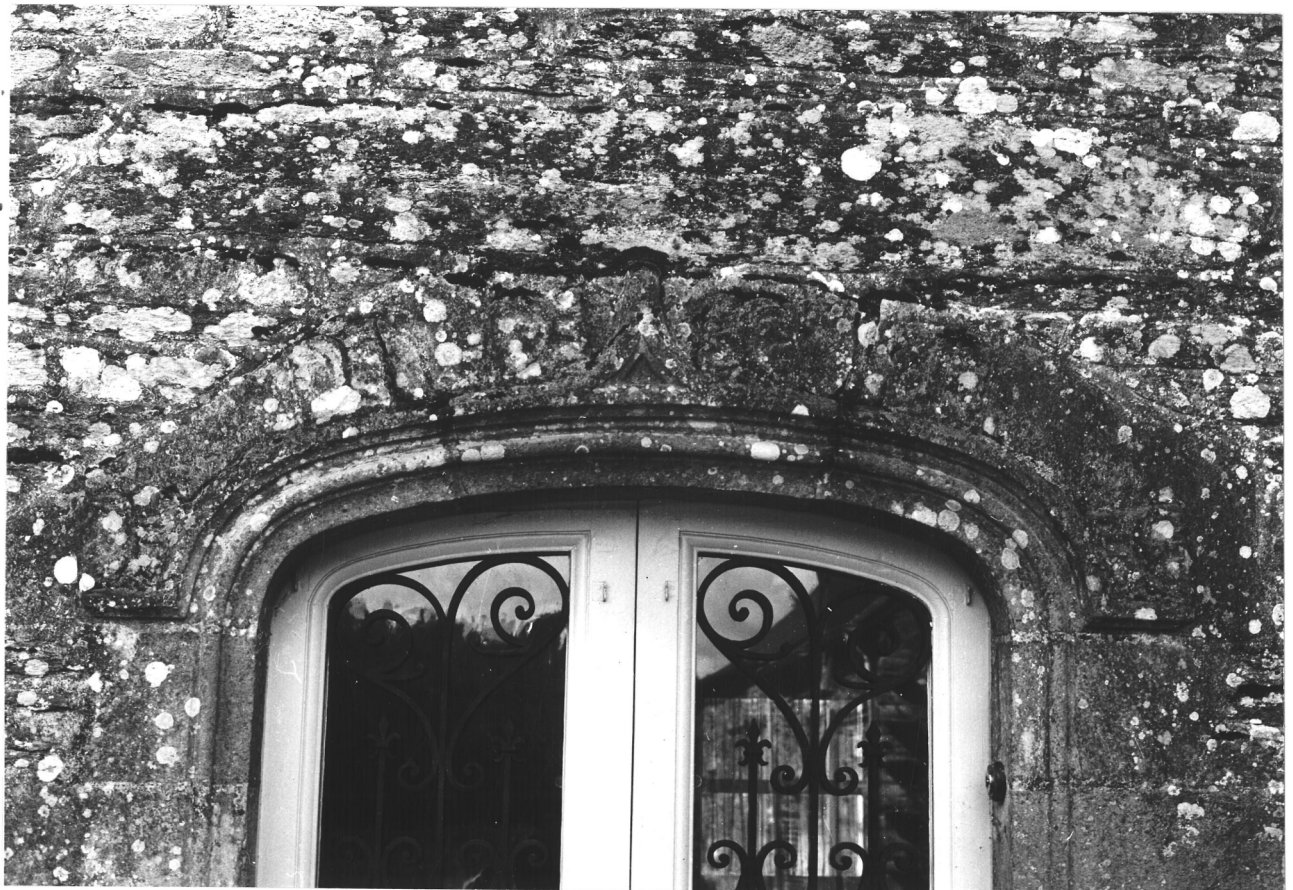
Fig. 2

Elévation Nord, linteau de la porte

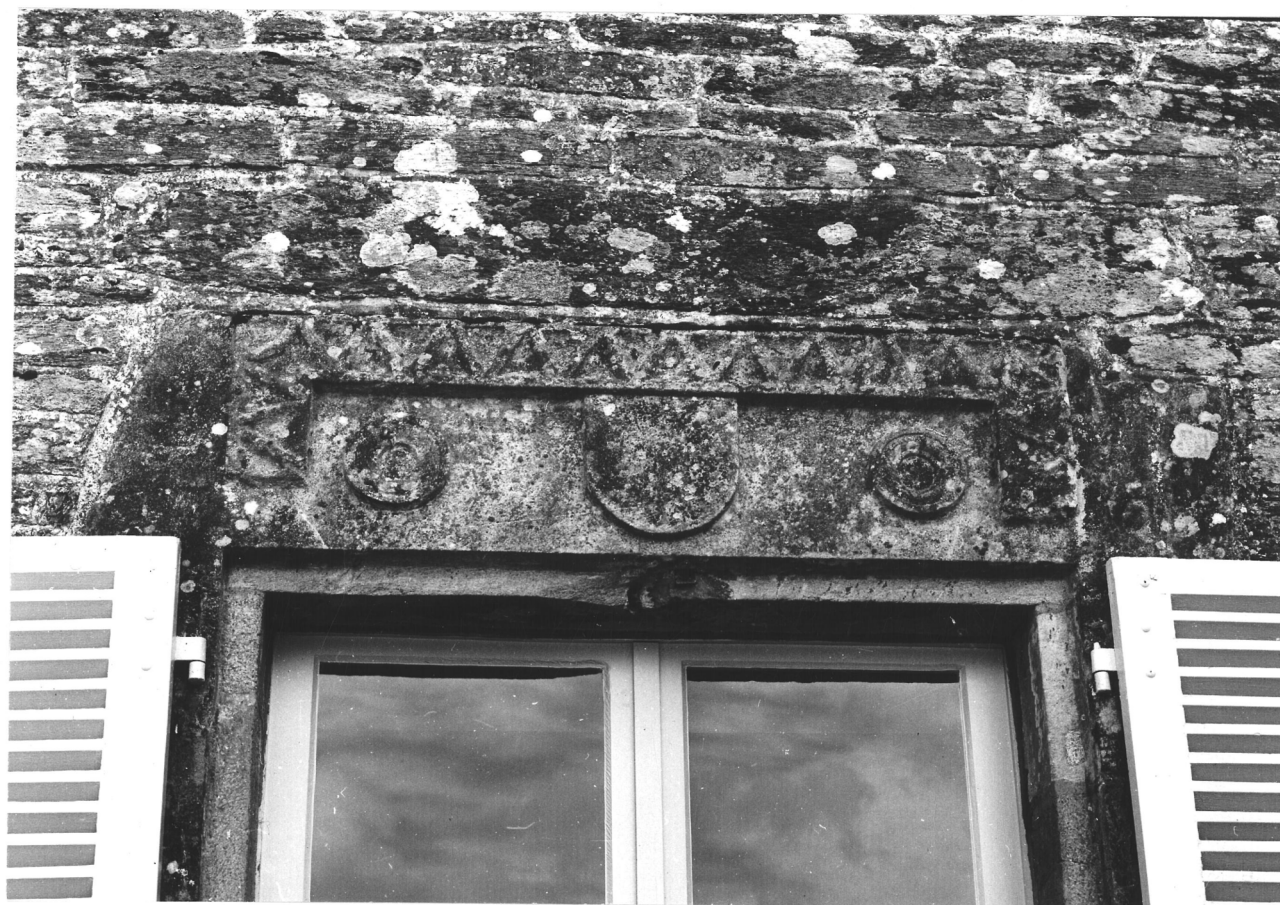
Fig. 3

Elévation Nord, linteau de la  
fenêtre Ouest (1er niveau)

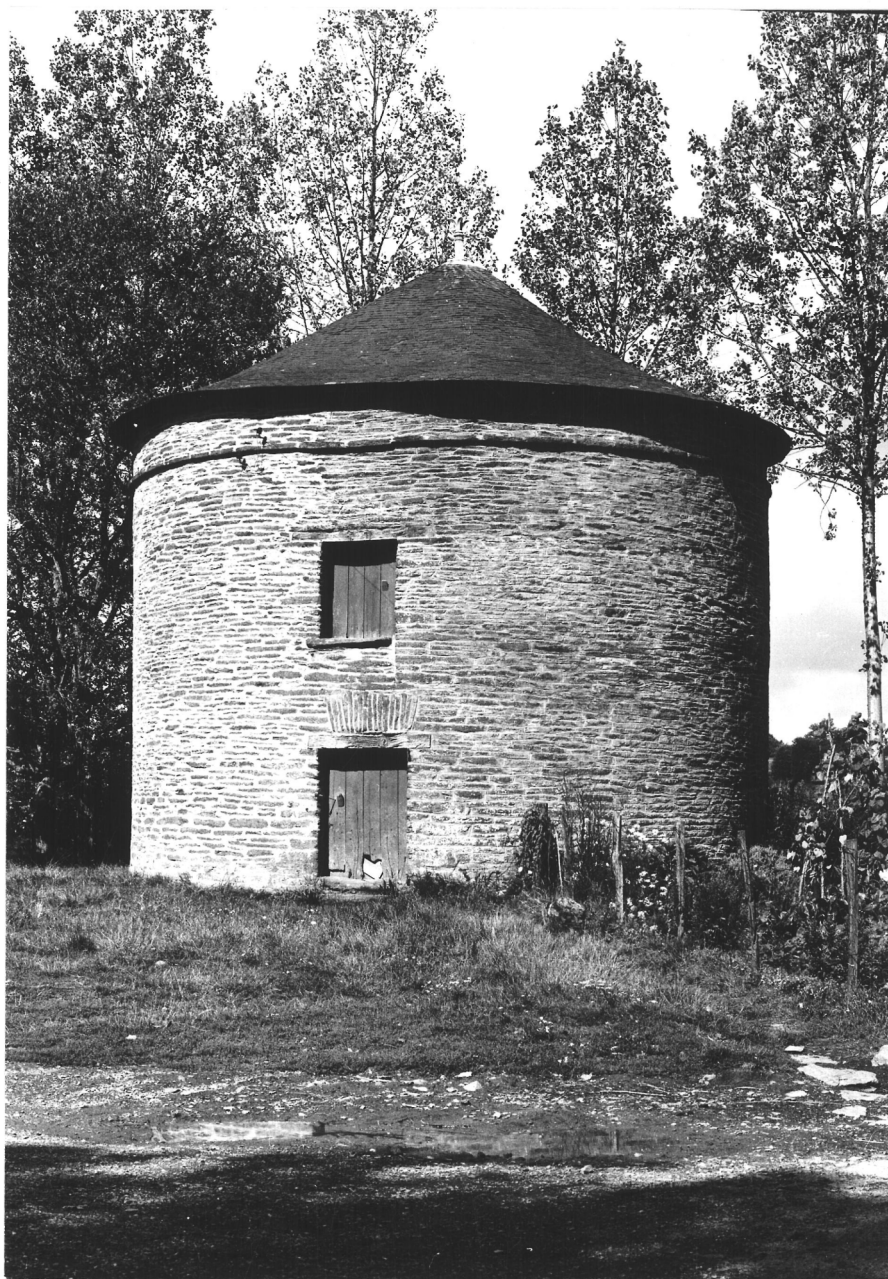
Fig. 4

CHATEAU : LE COLOMBIER

Edifice composite avec logis fin XVIe, complété (?) au XIXe. A conservé certains éléments de communs intéressants (colombier).
