SAINT MALO DE BEIGNON

EVECHE

HISTORIQUE ET CONCLUSIONS : DEMURE 18E SIECLE DES EVEQUES (PARCELLE 24), LOGIS DEMOLI EN 1977

EVECHE (VESTIGES) : COMMUNS DU LOGIS  
Plan au sol (C<sub>2</sub> du Cad. 1933)

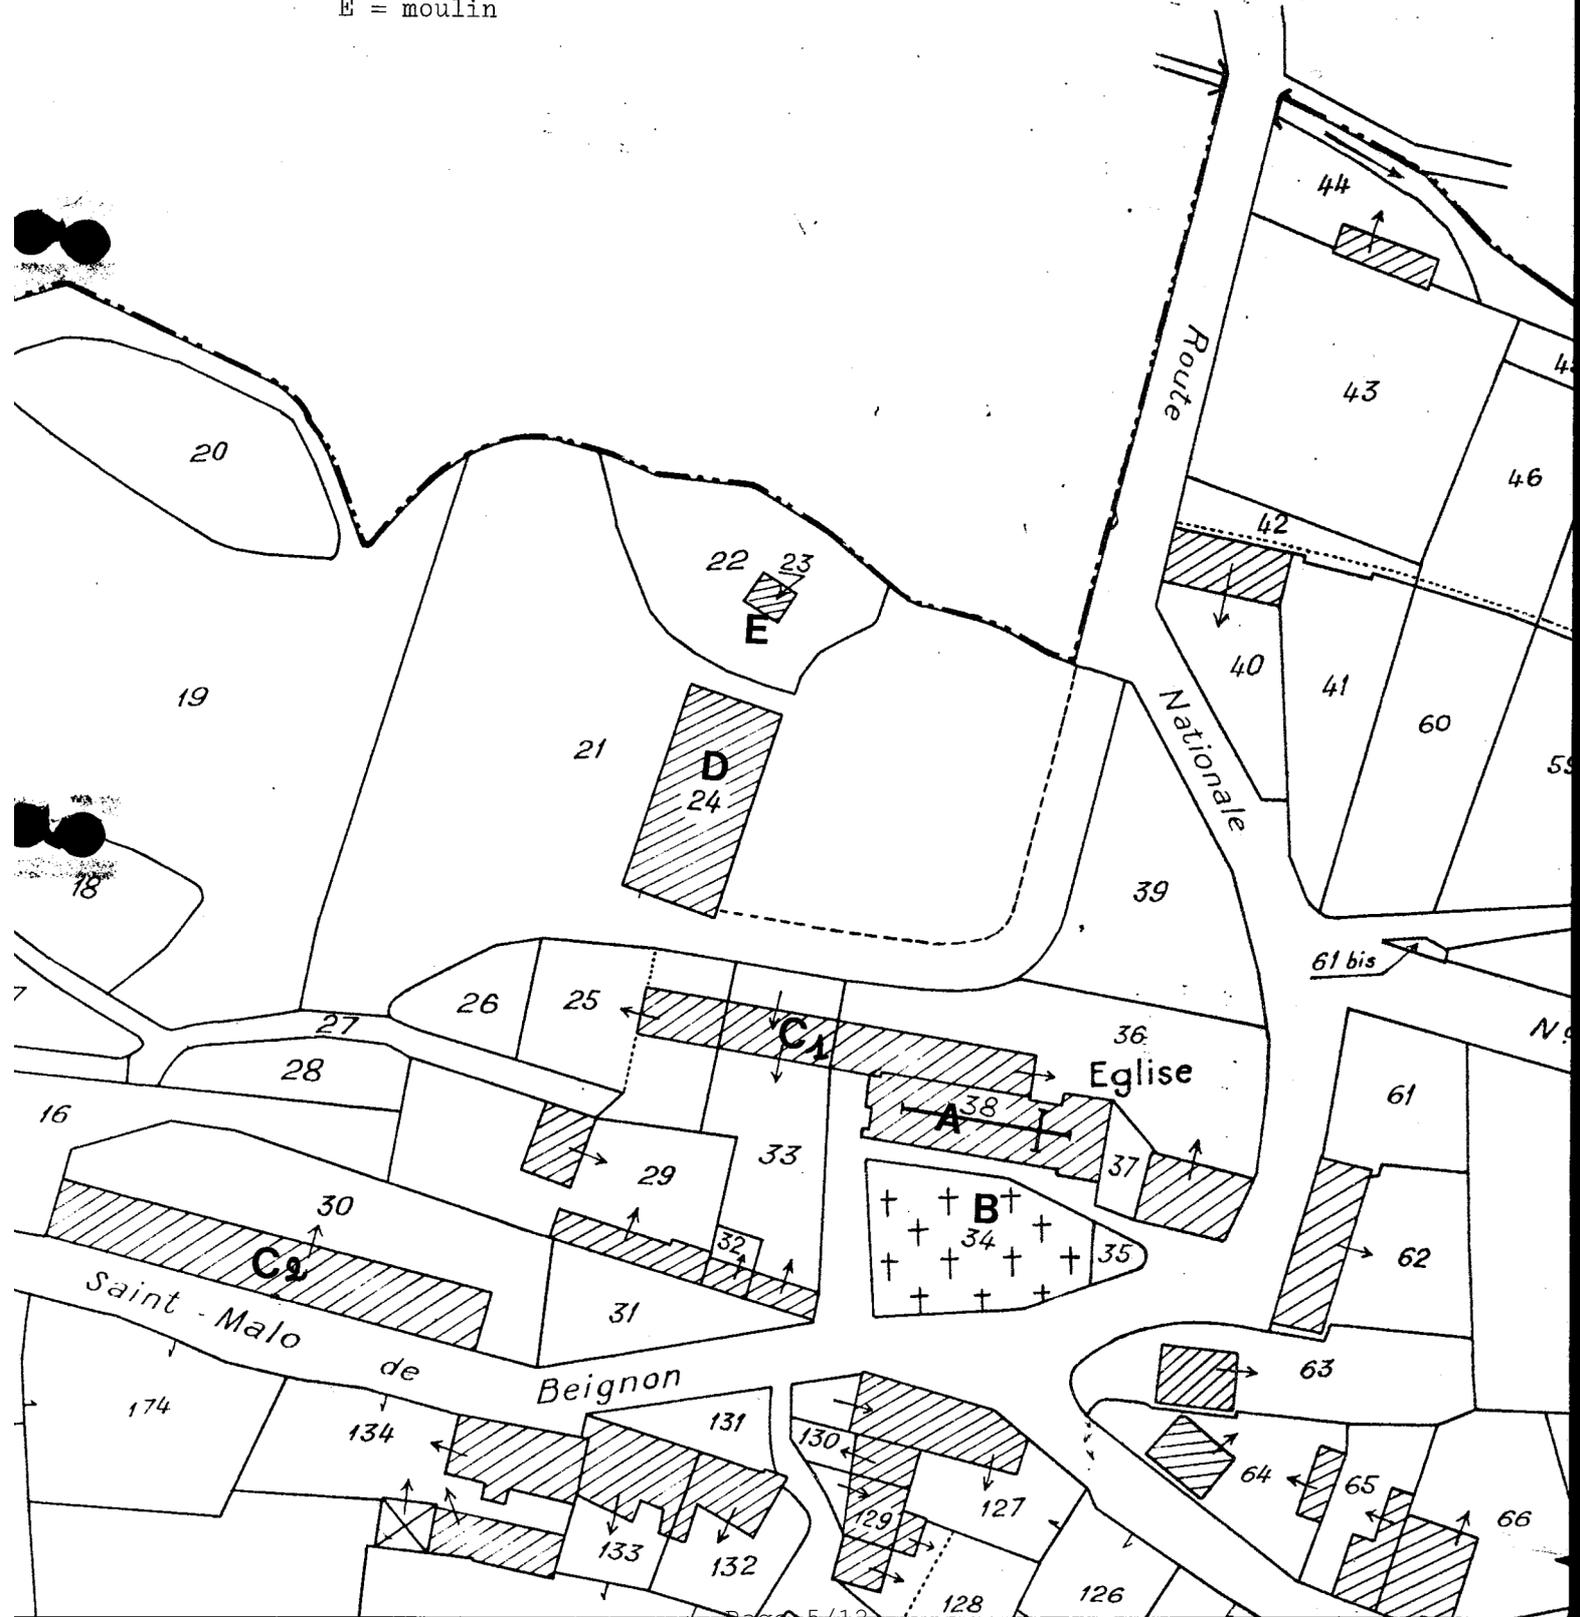
- A = église
- B = cimetière
- C = logements annexes et dépendances
- D = ancienne demeure des évêques (démolie)
- E = moulin

1.2. Situation et composition d'ensemble : au Nord de l'agglomération et au croisement de la RN 773 de Dinan à Ploërmel et de la route Augan/Saint-Malo-de-Beignon; l'église occupe le centre de l'ancien complexe épiscopal comprenant : au Nord, en (D) le logis des évêques (démoli en 1977) et le moulin (E); au centre, l'église (A), en liaison directe avec un corps de dépendances (logis secondaire et écuries [C1 du plan-masse]); au Sud, le cimetière (supprimé) dans lequel s'érige une croix monumentale (cf. pl. I); légèrement à l'écart, au Sud-Ouest, autre corps de logis et dépendances (C2 du plan-masse), ouvert sur sa seule élévation Nord.

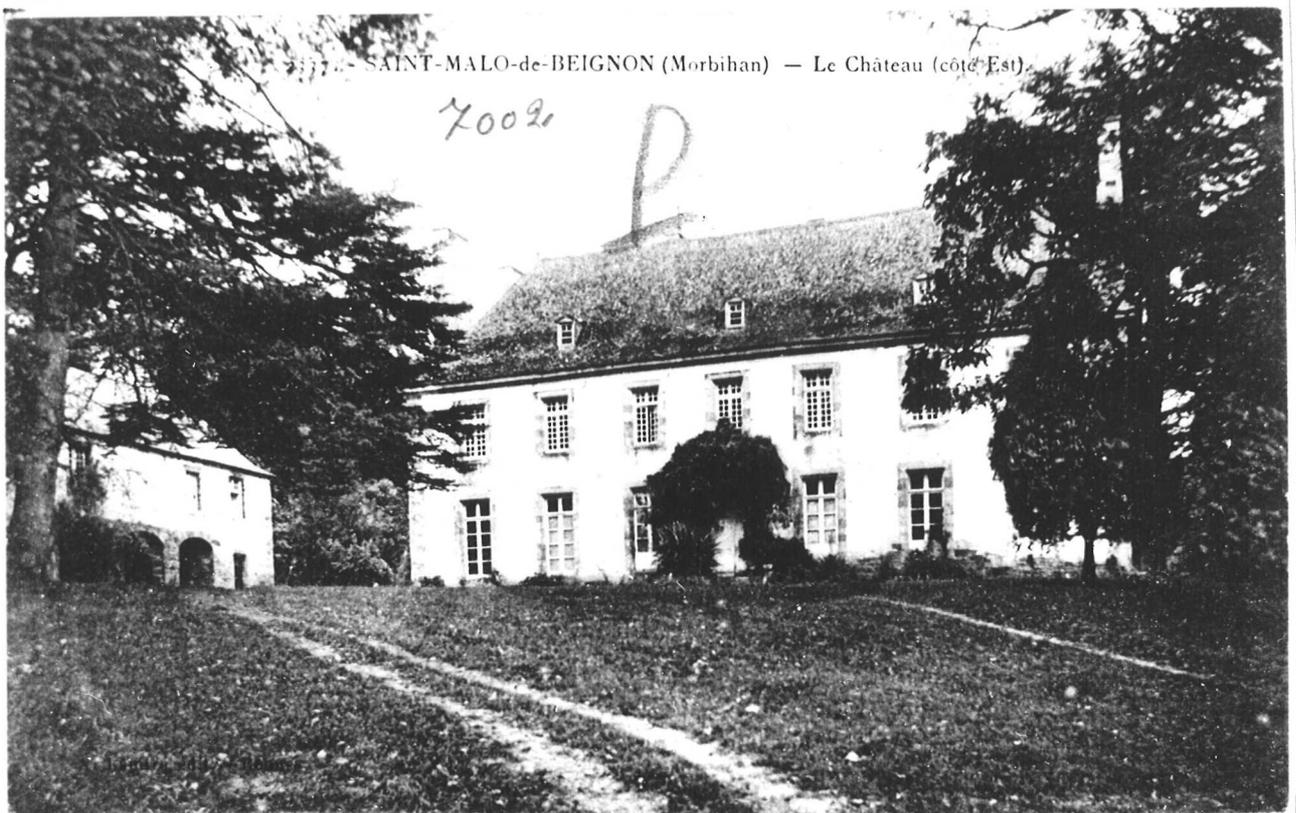
Doc. 4

EVECHE (VESTIGES) : LOGIS  
EPISCOPAL (DETRUIT) ET COMMUNS,  
carte-postale, cl. Lamiré, Rennes  
(coll. Musée de Bretagne, Rennes)

3. Matériaux : ancien logis des évêques en pierre (schiste probable) avec enduit à la chaux; encadrement des baies en granite (probable : cf. Doc. 1 et 2); toiture d'ardoise. Corps de dépendances C1 : utilisation identique des matériaux et de leur polychromie; de nos jours l'appareil de schiste est dégagé de son badigeon au lait de chaux. Corps de dépendances C2 : schiste et couverture d'ardoise.

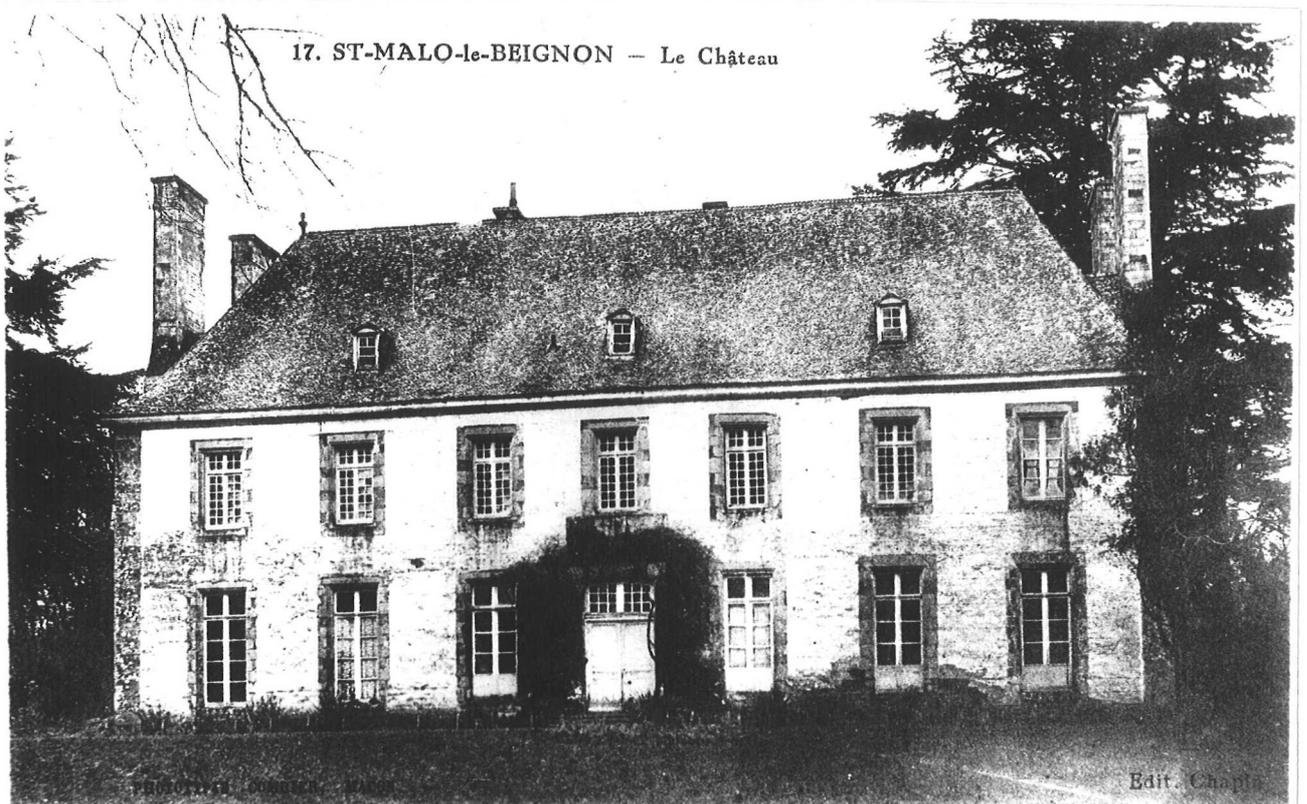
Doc. 2

EVECHE (VESTIGES) : LOGIS  
EPISCOPAL (DETRUIT), ELEVATION  
ANTERIEURE; carte-postale,  
Chapin Ed. (coll. Molac)

Ancien logis des évêques : plan rectangulaire, un étage carré; peut-être double en profondeur (présence de quatre cheminées en pignon et de deux cheminées postérieures: cf. Doc.2).

Ancien logis des évêques : élévation Est ordonnancée, à sept travées de baies rectangulaires, à l'exception de la porte axiale dont le linteau semblait en arc segmentaire (cf. Doc.2).

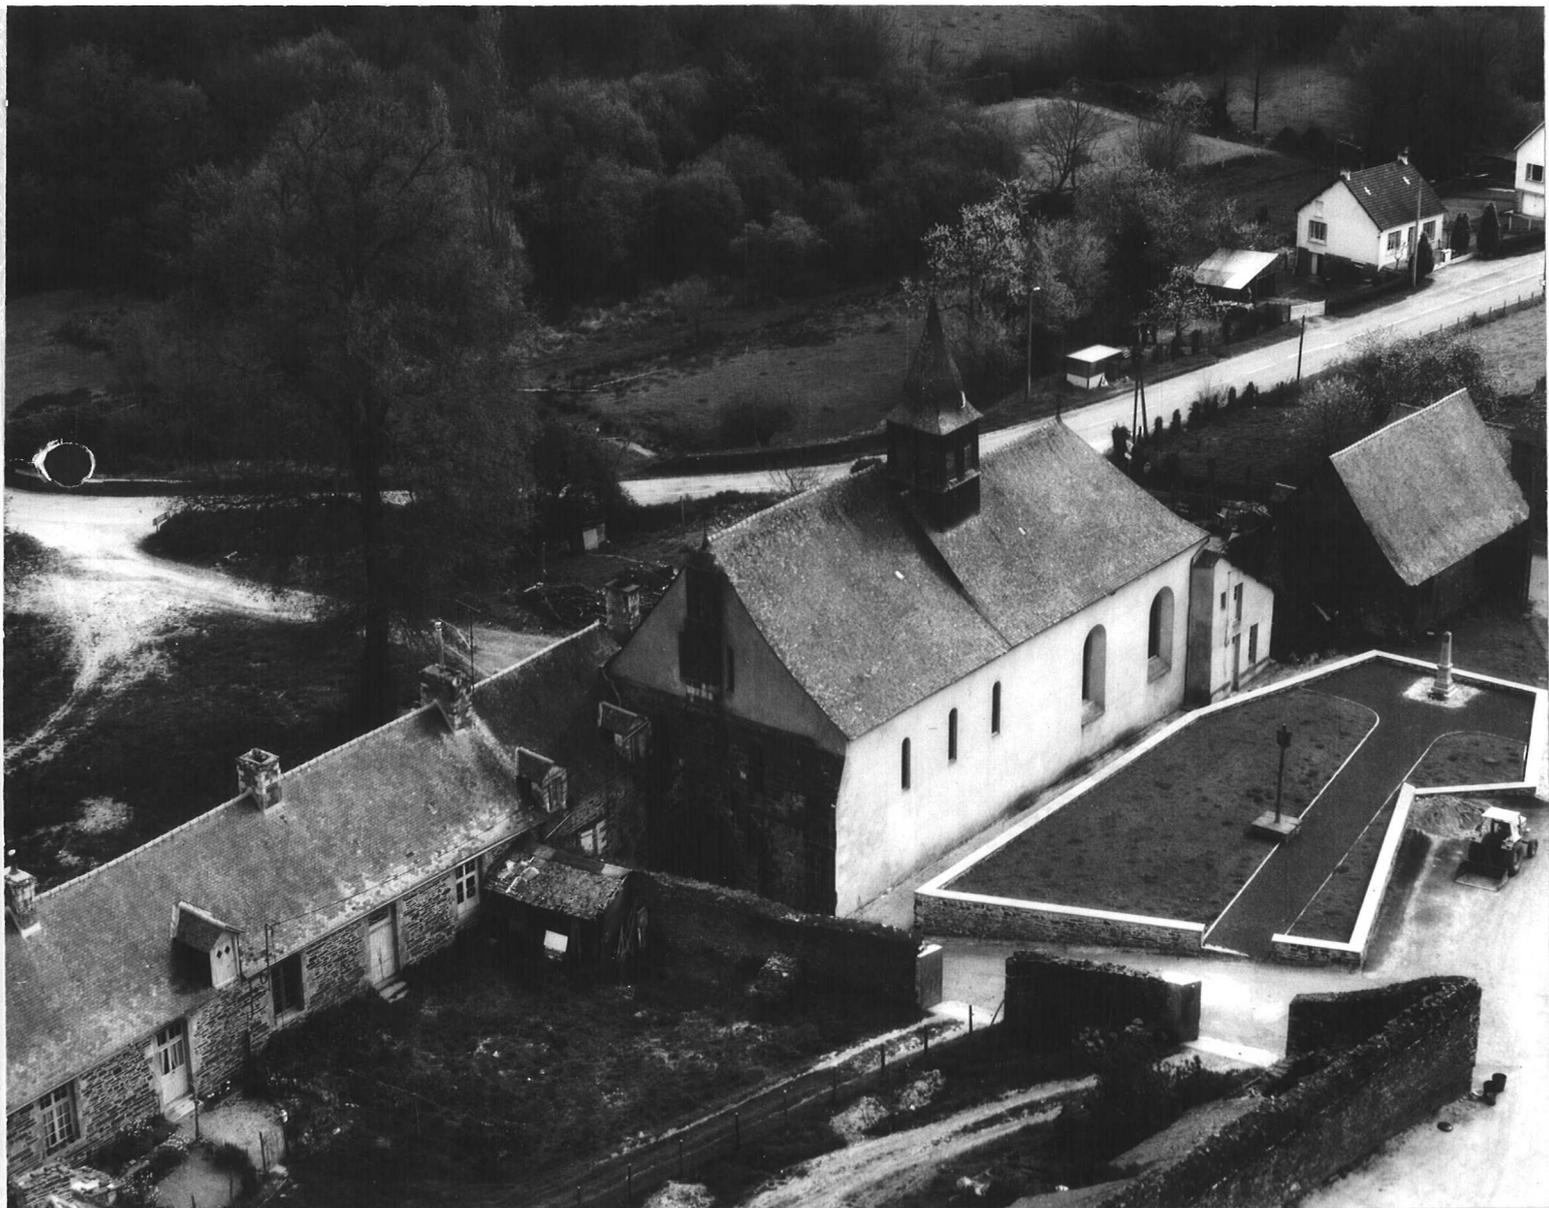
Fig. 1

Vue aérienne prise du Sud-Ouest

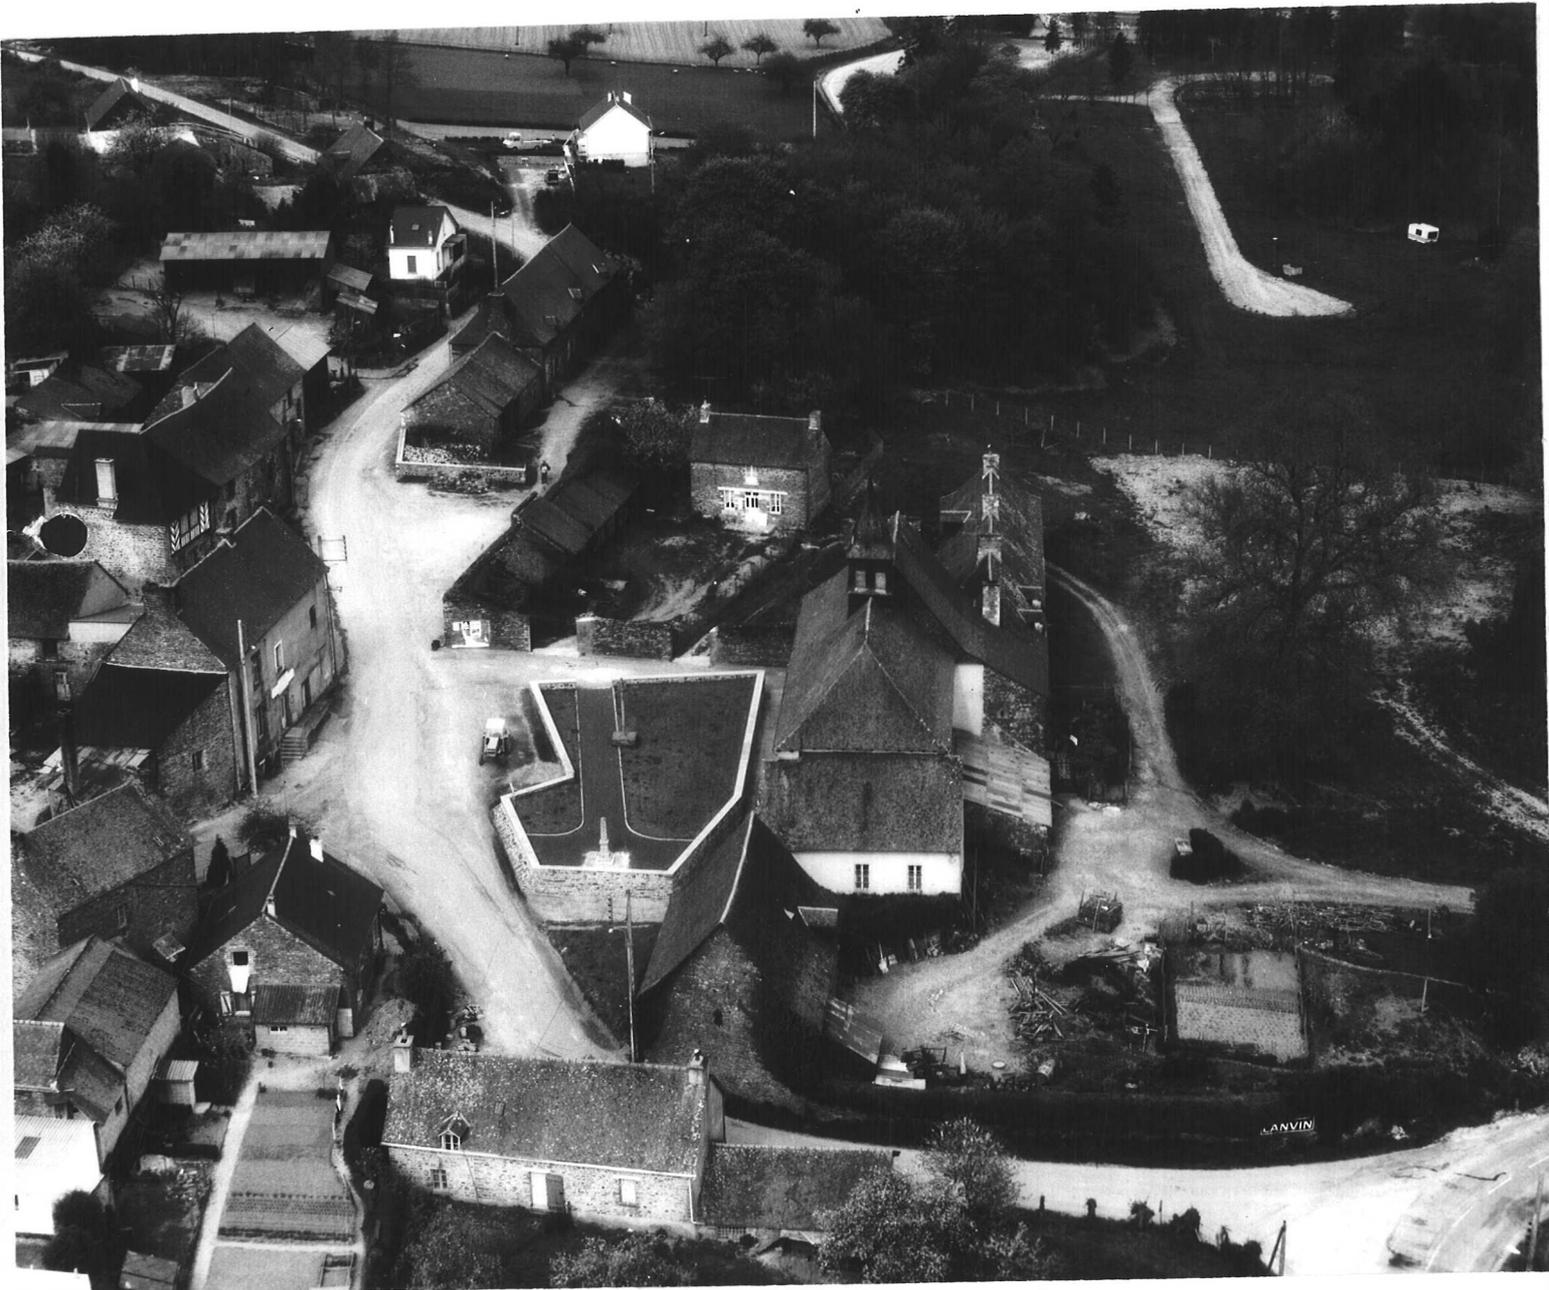
Fig. 2

Vue aérienne prise de l'Est

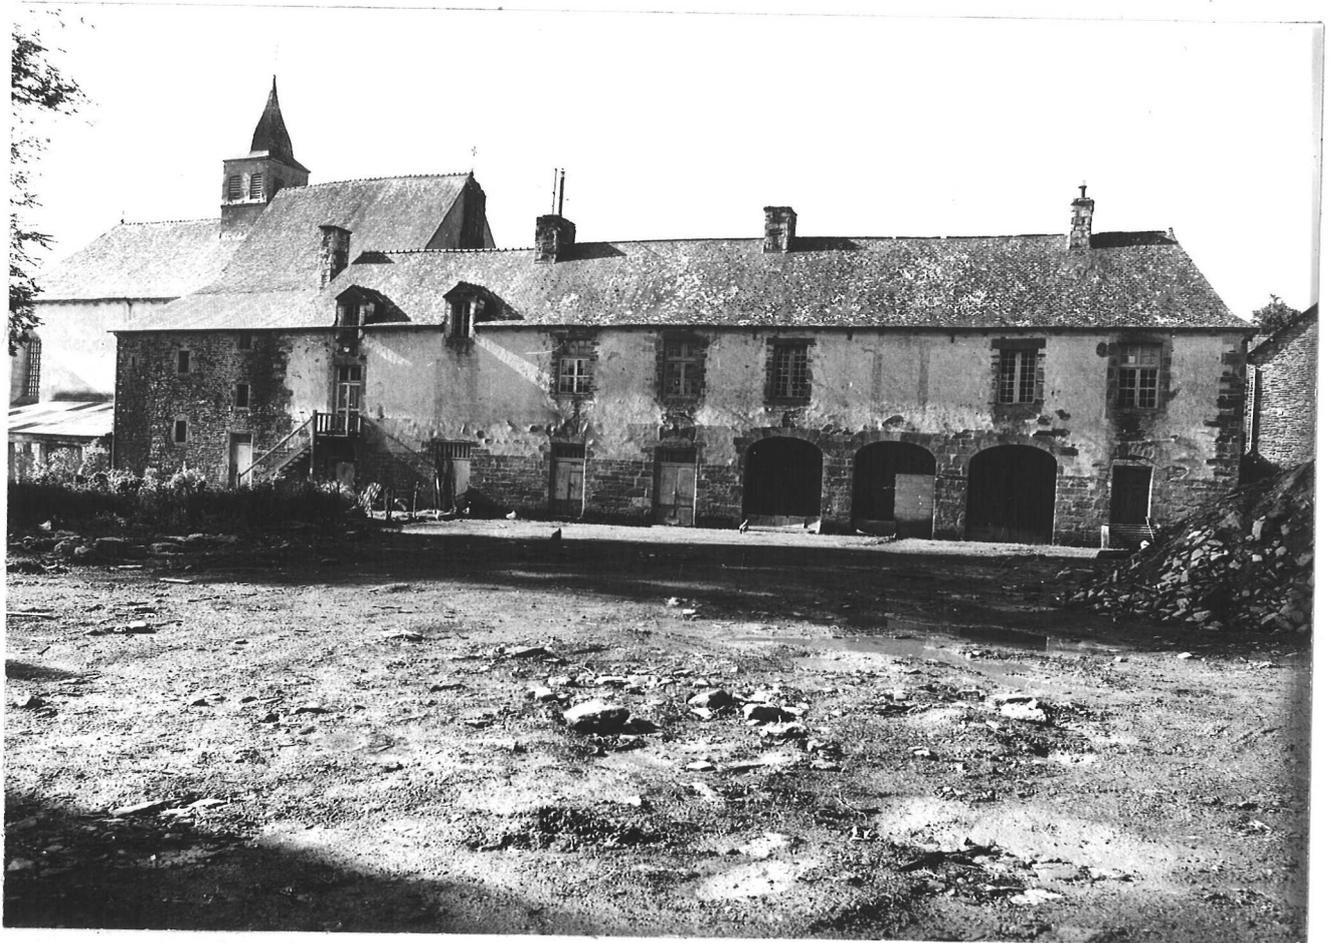
Fig. 3

Corps de dépendance B, élévation Nord  
parcelles 25, 33 et 36

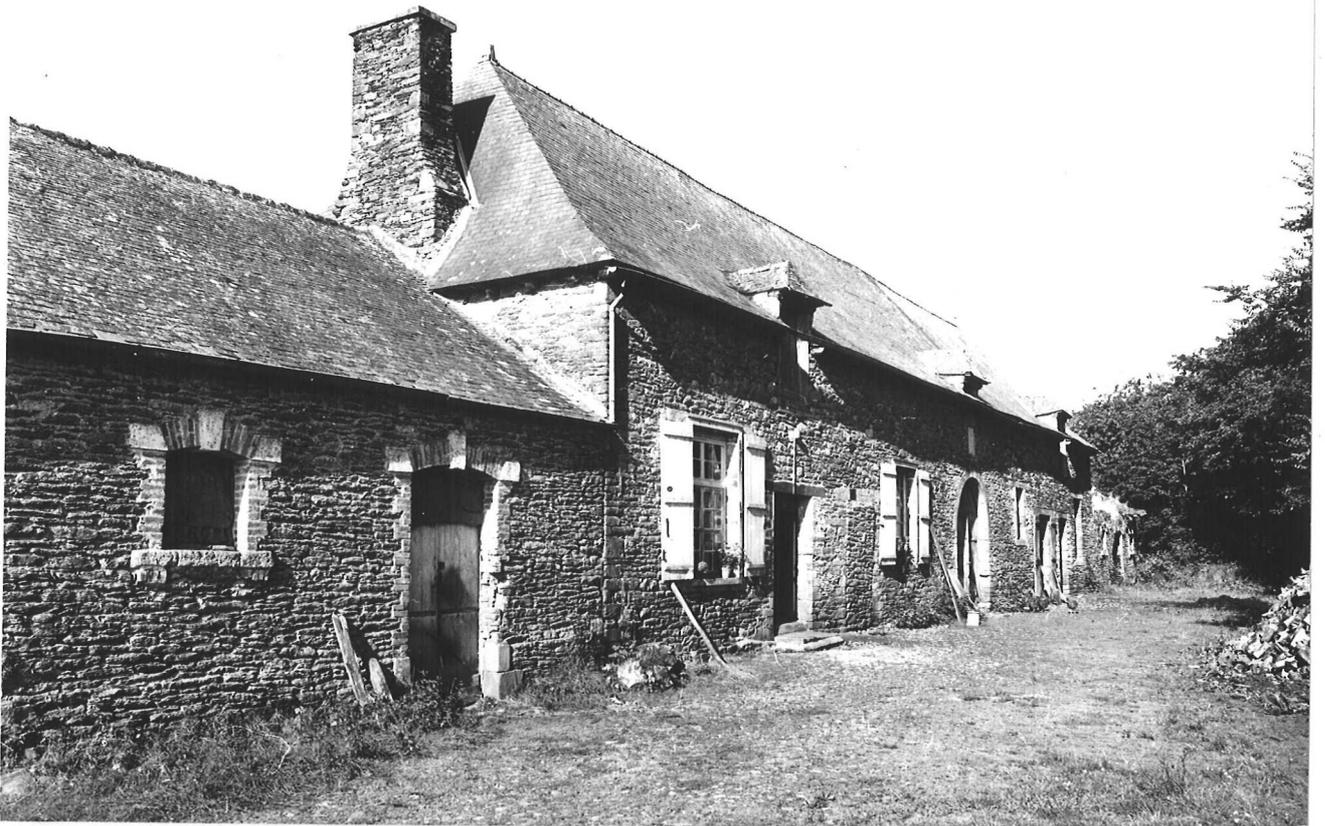
Fig. 4

Bâtiments C<sup>2</sup> du plan (cf. pl. I)

Corps C2 : succession d'une porte charretière, d'une fenêtre + porte, porte+fenêtre.

Corps C2 : toit à longs pans et croupe à l'Est.
