SAINT MALO DE BEIGNON

2E MAISON

LES RUES RIAUX

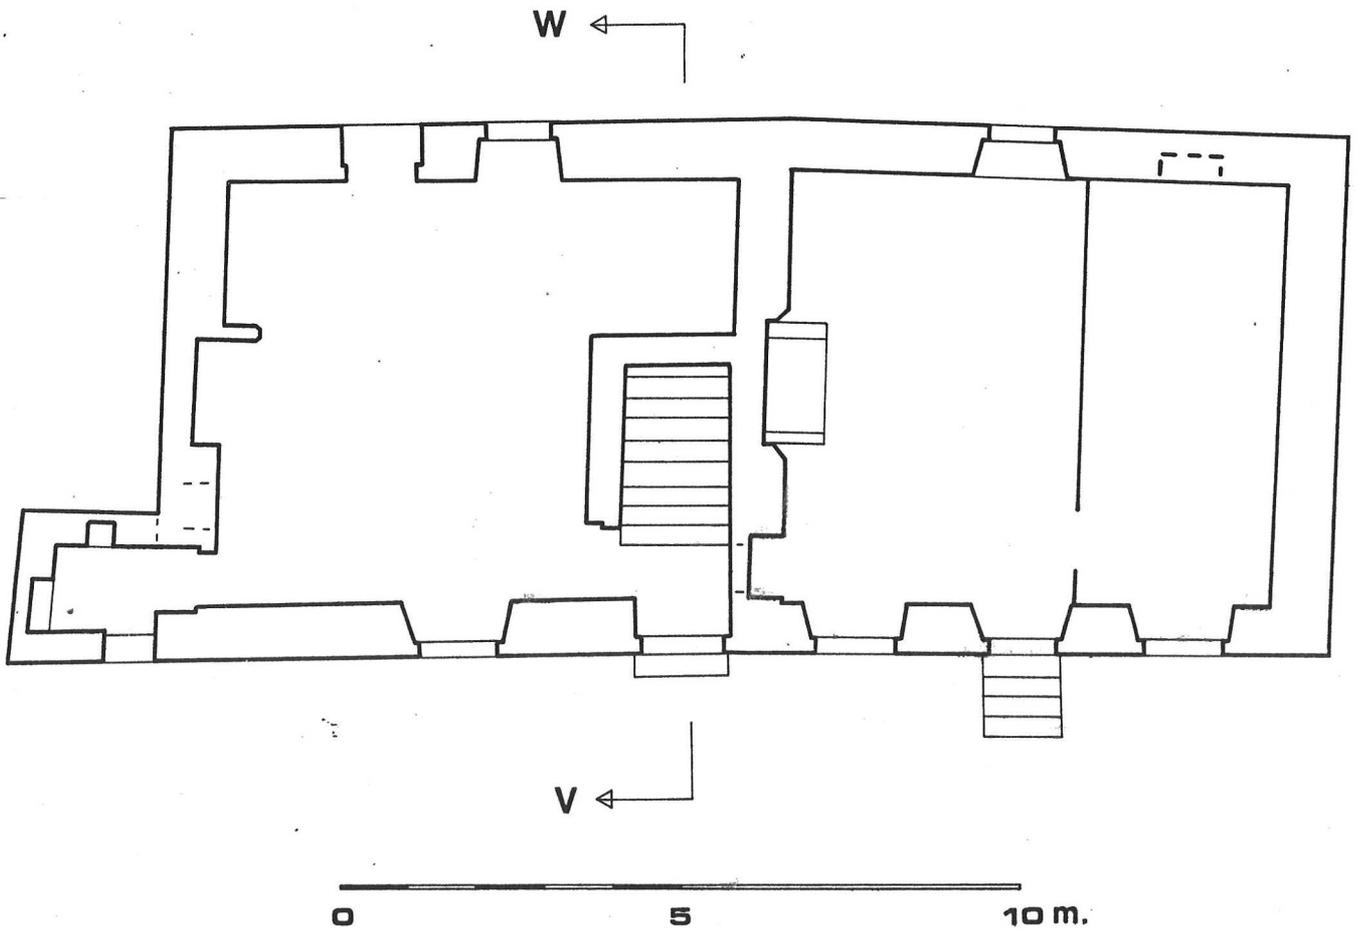
56 SAINTE-MALO-de-BEIGNON
VILLAGE
Maison n° 2
Plan du rez-de-chaussée
Cliché 80.56.768 M
Pl. II

Plan du rez.de.chaussée

- Structures : plan simple en profondeur, comportant deux celliers en sous-sol et deux pièces séparées par un refend au 1er niveau accessible au Sud; contre le refend, escalier donnant accès au cellier. Coupe à deux niveaux, avec "rez-de-chaussée" de plain-pied au Nord, enterré au Sud (cellier) et "étage" carré, de plain-pied au Sud.

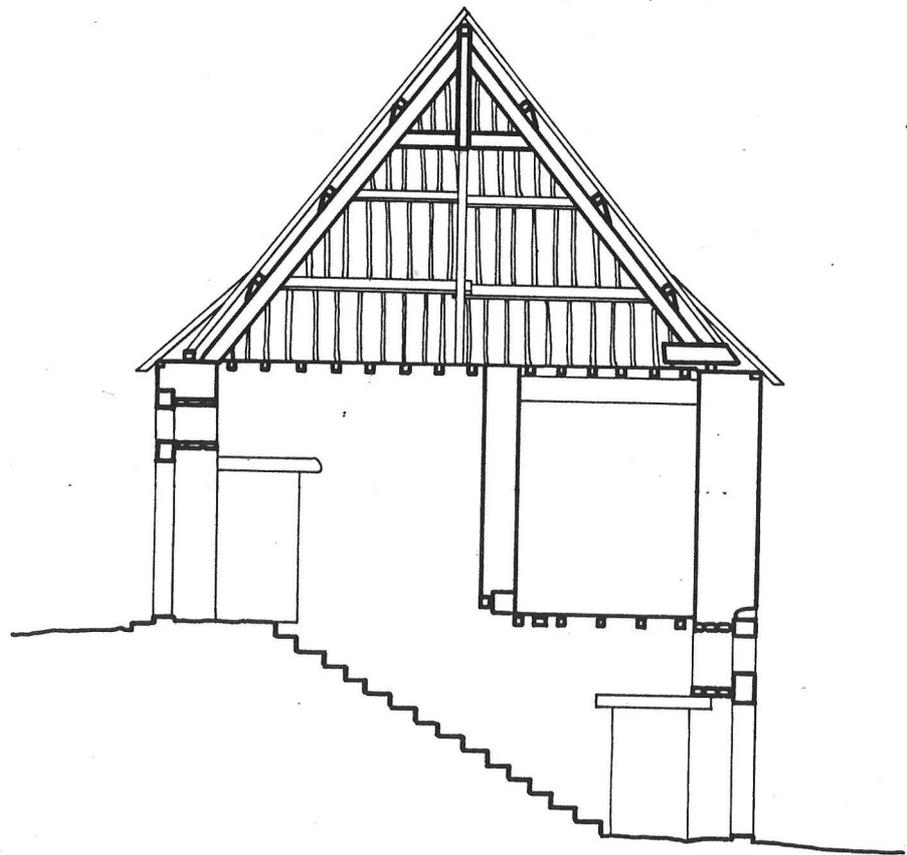
Pl. III

Coupe transversale *Sud-Nord*

Coupe VW

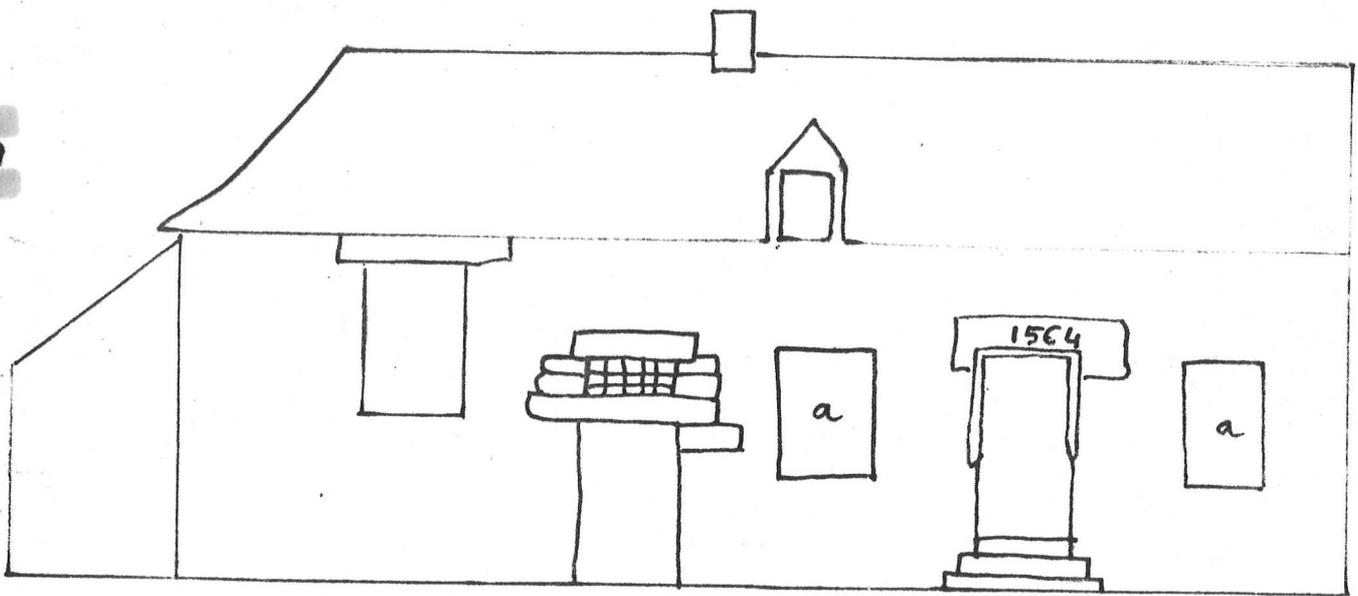
Pl. IV

Croquis de l'élévation Sud

a : fenêtres modernes

. Elévation Sud à un seul niveau, non ordonnancée présentant successivement d'Ouest en Est une grande fenêtre rectangulaire, une porte rectangulaire à imposte à grille et, à l'Est du mur de refend, une ancienne fenêtre rectangulaire transformée en porte; encadrement sculpté (buste fémi-

nin à la base du montant de gauche; à droite, motif trop érodé pour être identifié) et linteau portant la date 1564; de part et d'autre, deux fenêtres modernes.

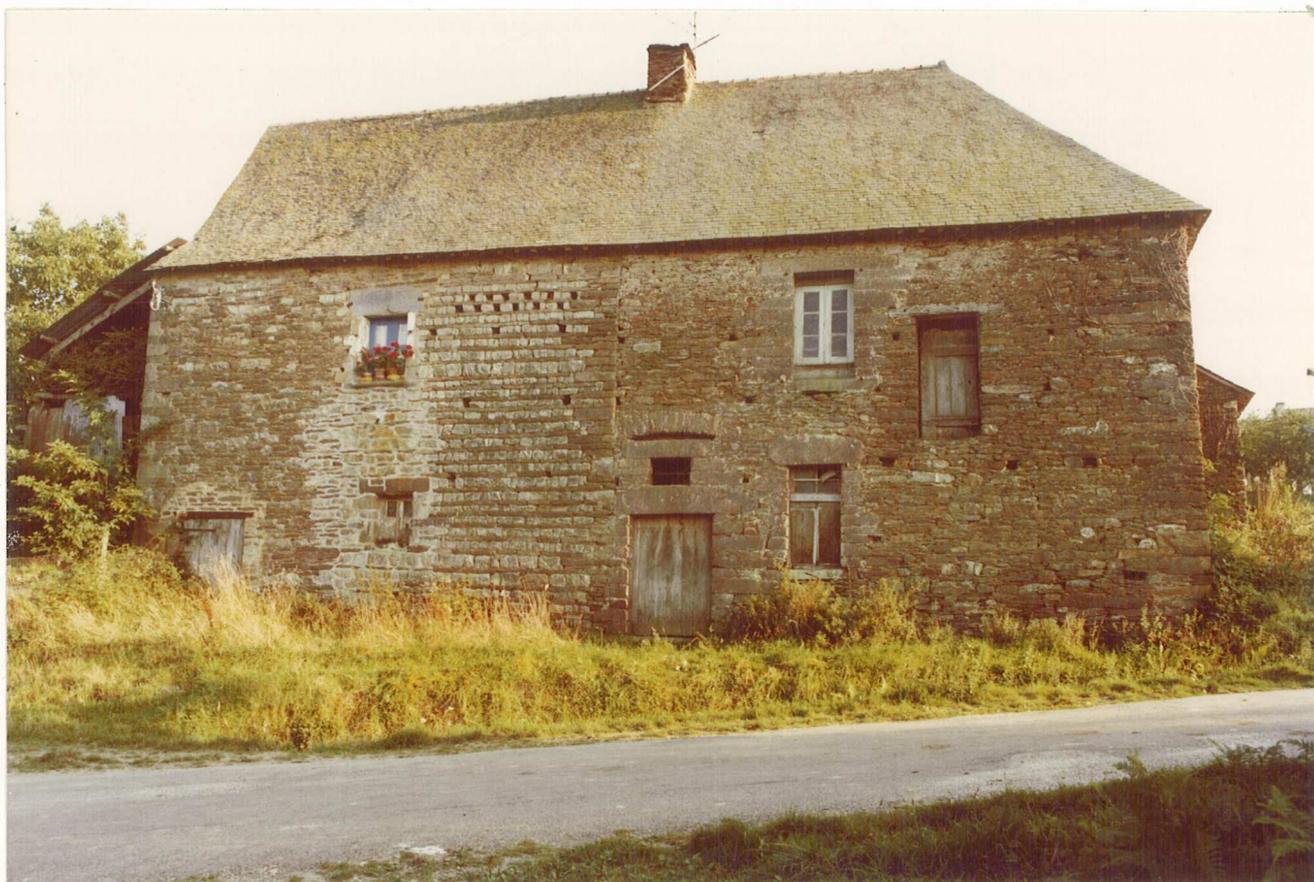
Fig. 1

MAISON n° 2 dite "Les Rues Riaux"
Elévation Nord

- Matériaux : appareil mixte de schiste et de grès. Sur l'élévation Nord, une reprise verticale très nette s'observe au milieu de l'édifice, dont la moitié droite est en appareil irrégulier, la moitié gauche elle-même partiellement constituée d'assises régulièrement alternées de schiste et de grès d'une part, et de pierres de schiste et de grès en appareil irrégulier d'autre part.

. Elévation Nord non ordonnancée présentant la trace très nette de deux campagnes: à l'Est, au 1er niveau, porte moderne et deux petites fenêtres rectangulaires, celle du second niveau à chanfrein et linteau à accolade et sculpté d'un blason (de vair plein ?); à droite de cette fenêtre, deux rangées de boullins; dans la partie Est, une travée centrale de deux fenêtres rectangulaires encadrées, au 1er niveau d'une porte à imposte surmontée d'un arc de décharge, et au second niveau, d'une porte-haute; toutes les ouvertures de cette partie Ouest ont un encadrement à angle vif.

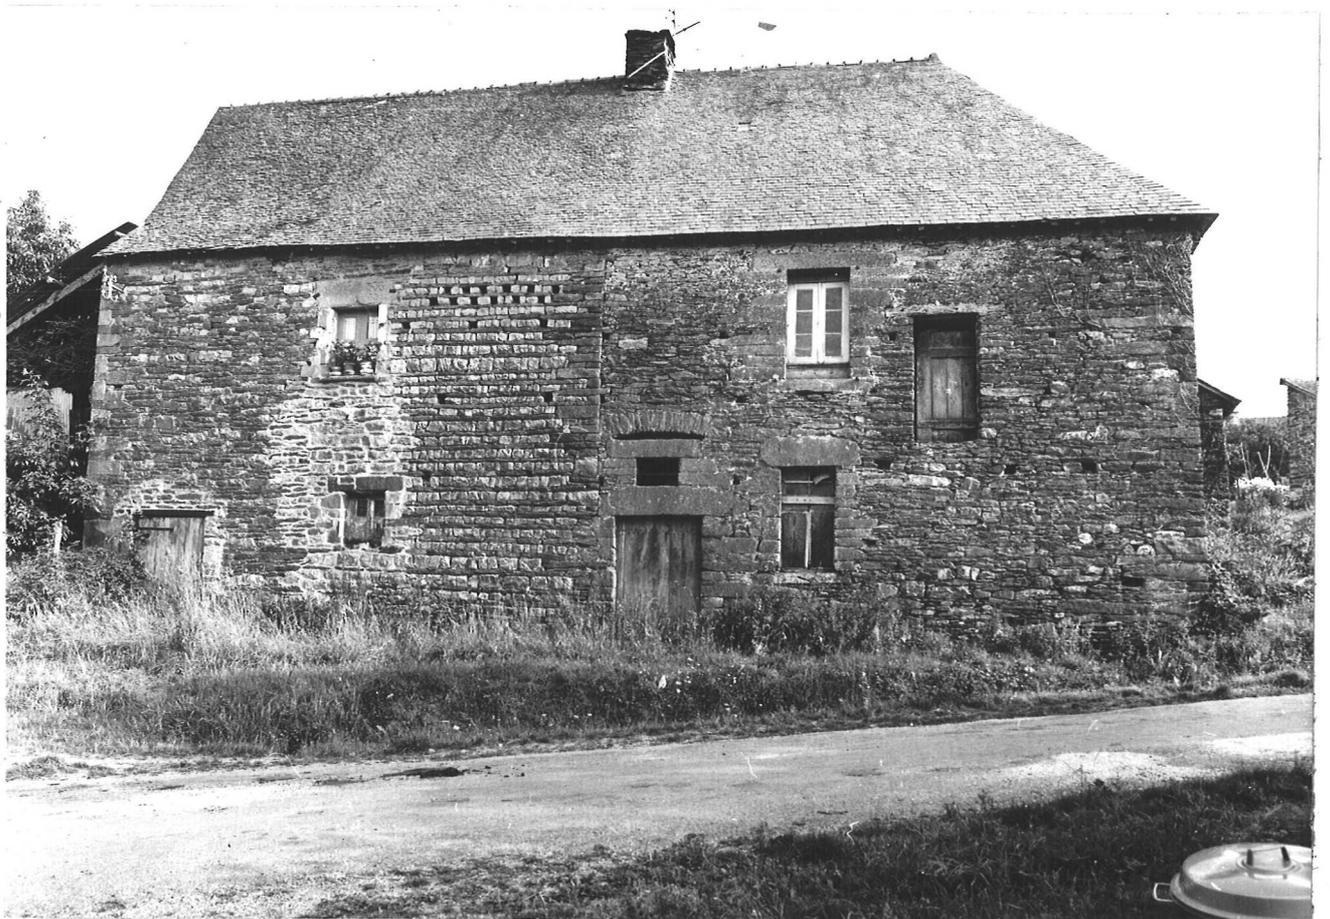
Fig. 1 bis

MAISON n° 2 dite "Les Rues Riaux"
Élévation Nord

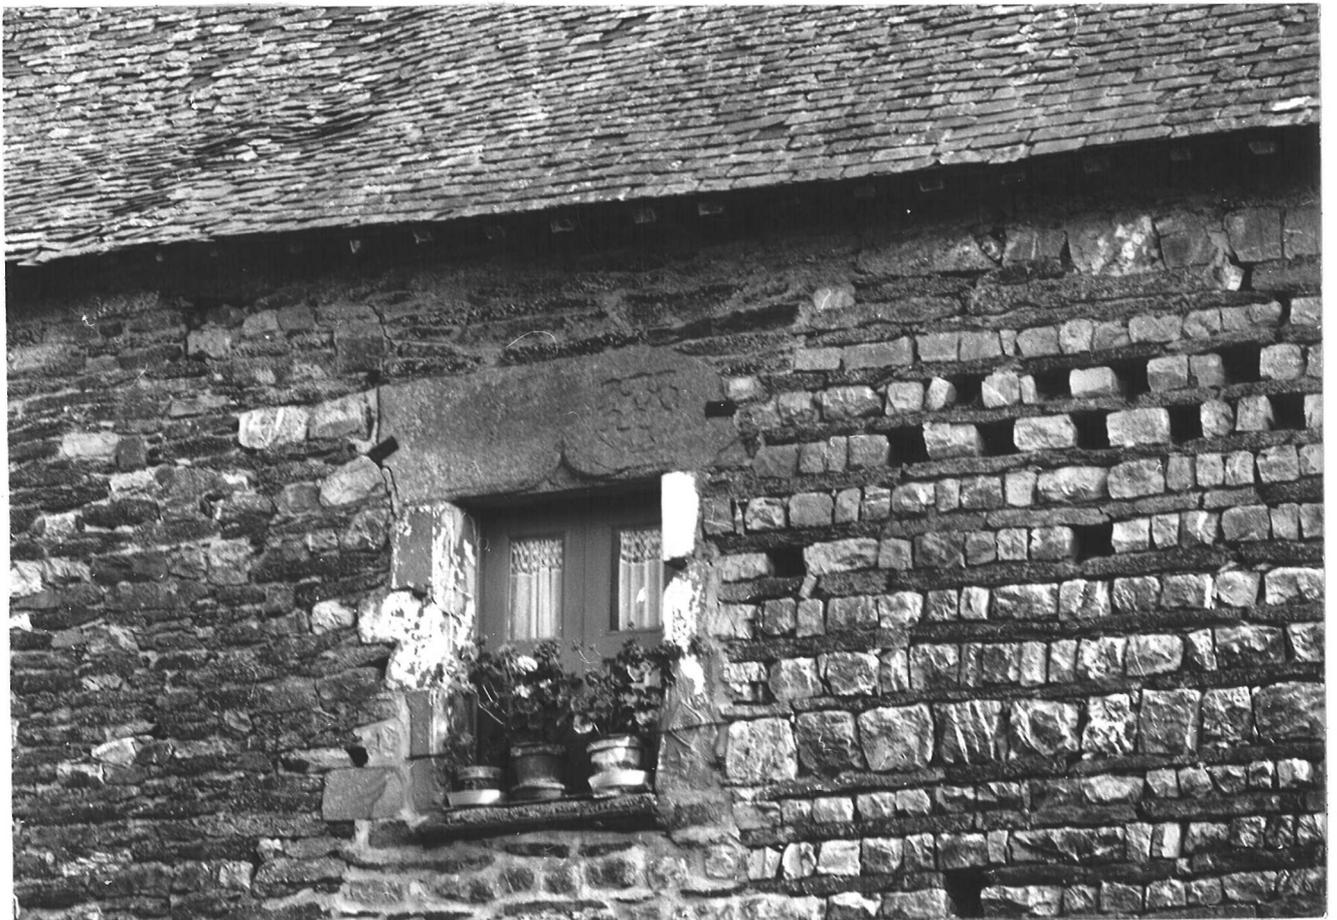
Fig. 2

MAISON n° 2 dite "Les Rues Riaux"
Elévation Nord, détail
