CHAPELLE SAINT MAUDE  
dénomination et titre de l'œuvre

CHAPELLE SAINT-MAUDE

RUINES DE LA CHAPELLE St-MAUDE

PLOURAY

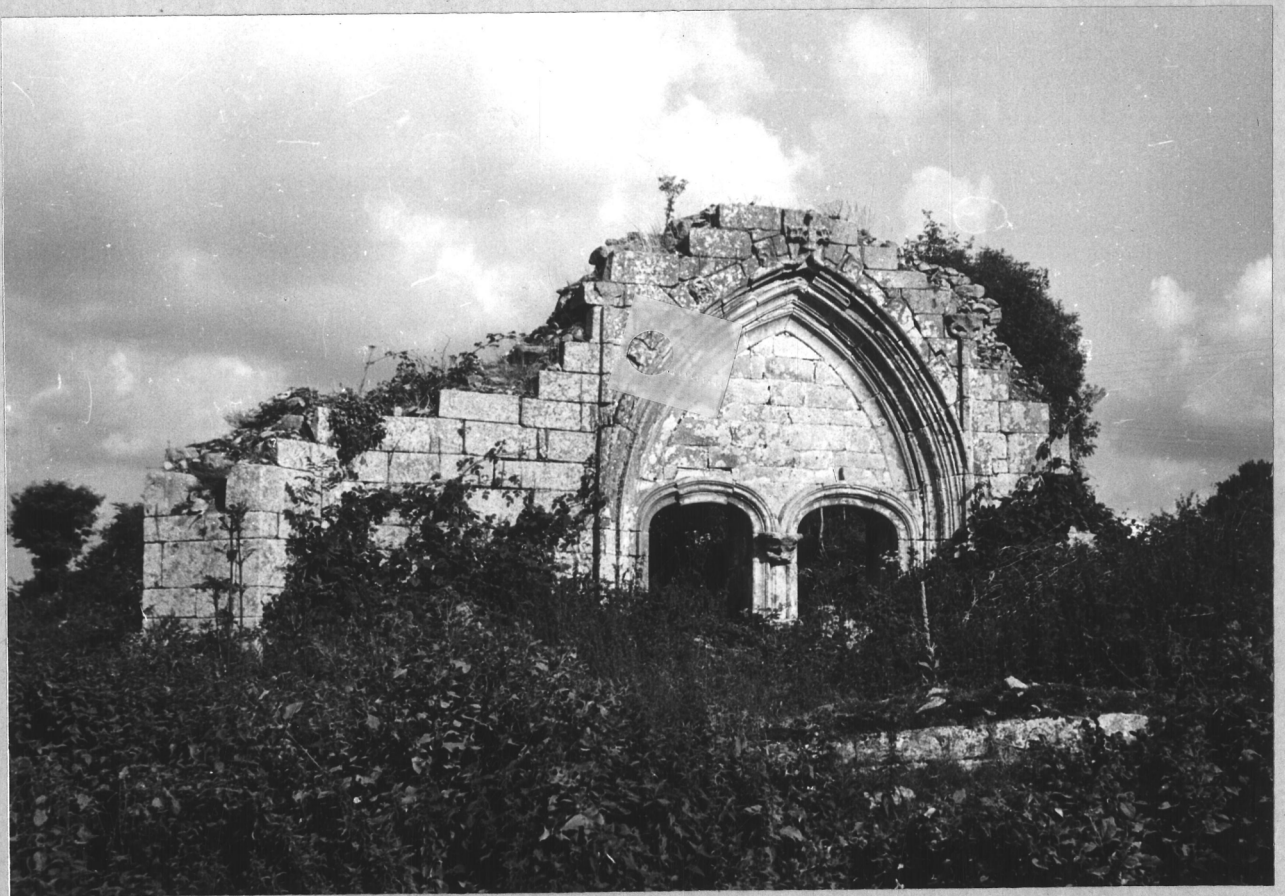
65.56.922.Z1

Portail Ouest

Grande arcade brisée, ébrasement à triple mouluration concave, surmontée d'une archivoltte à choux et fleuron terminal, accotée de deux pilastres prismatiques amortis en fleuron.

Portail

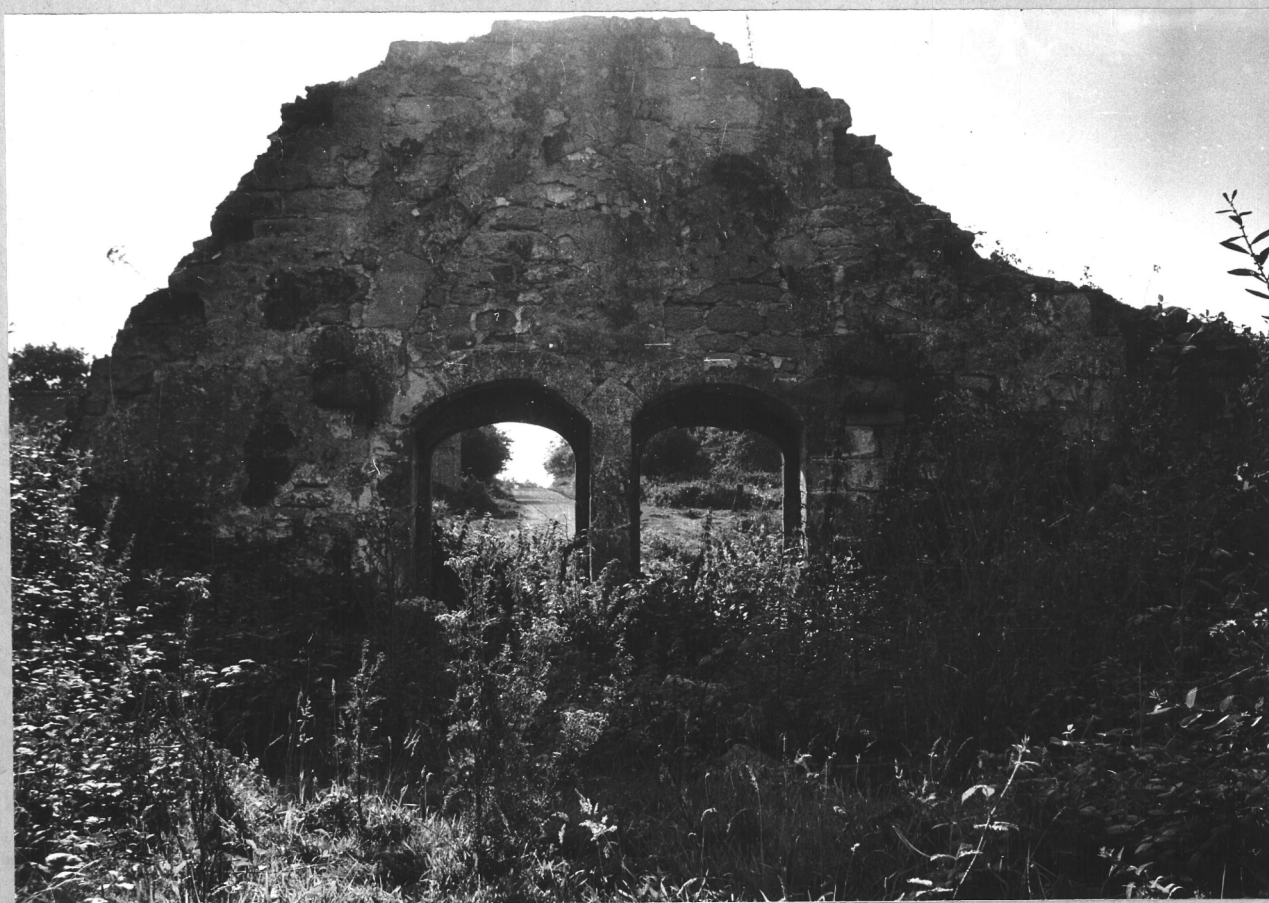
65.56.920.Z1

A l'intérieur, deux portes en anse de panier géminées à double mouluration concave, trois claveaux. Trumeau orné d'une console sculptée, martelée.

Sur la face interne, les deux portes sont en arc surbaissé englobées par un grand arc de décharge, en plein cintre, retombant sur deux corbeaux.

Autre face du portail pris  
de l'intérieur

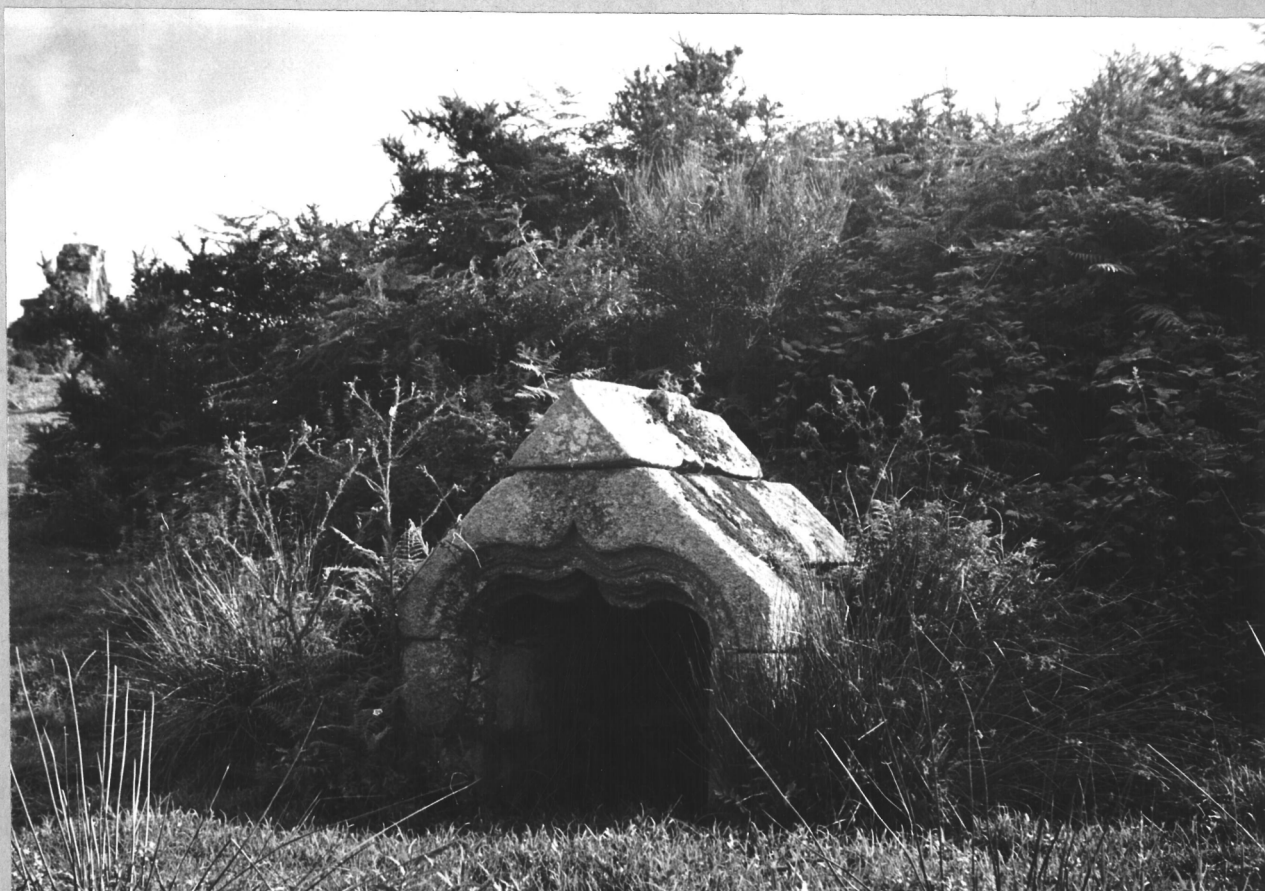
65.56.921.31

Fontaine de taille réduite (1,50 m. de hauteur environ) en adsez mauvais état. Couronnement en bâtière, le faite est souligné par une moulure avec au centre une petite cuve carrée.

Ouverture principale au Sud en accolade moulurée. Cuve rectangulaire au ras du sol.

Fontaine en contrebas au  
Sud-Ouest
