CARENTOIR

CROIX DE CHEMIN

dénomination et titre de l'oeuvre

Établi en 1982

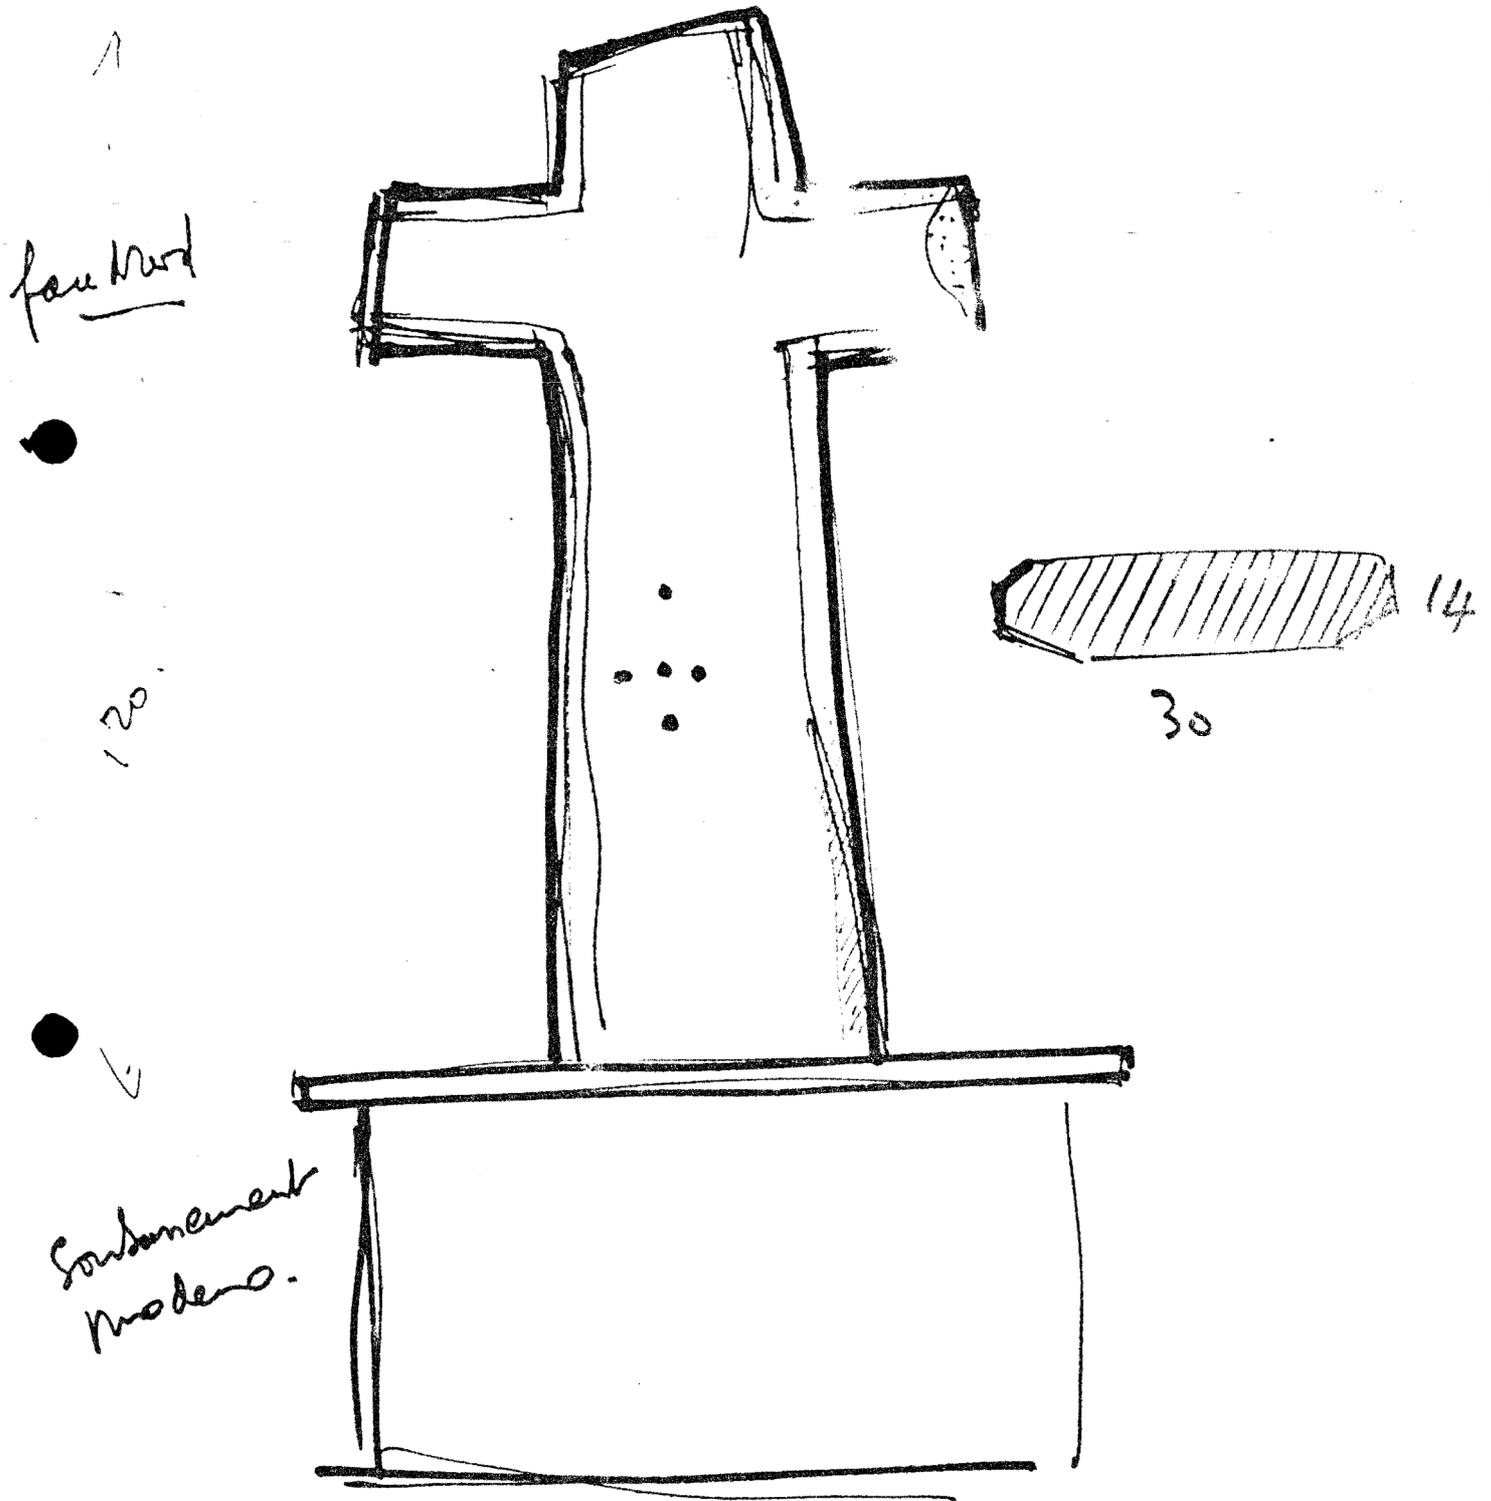
h. totale: 77 + 120 = 197
 h. croix 120.
 fond. 75

face post. est beaucoup plus
 irrégulière que la face N.
 P. 1 la Croix de la Madeleine

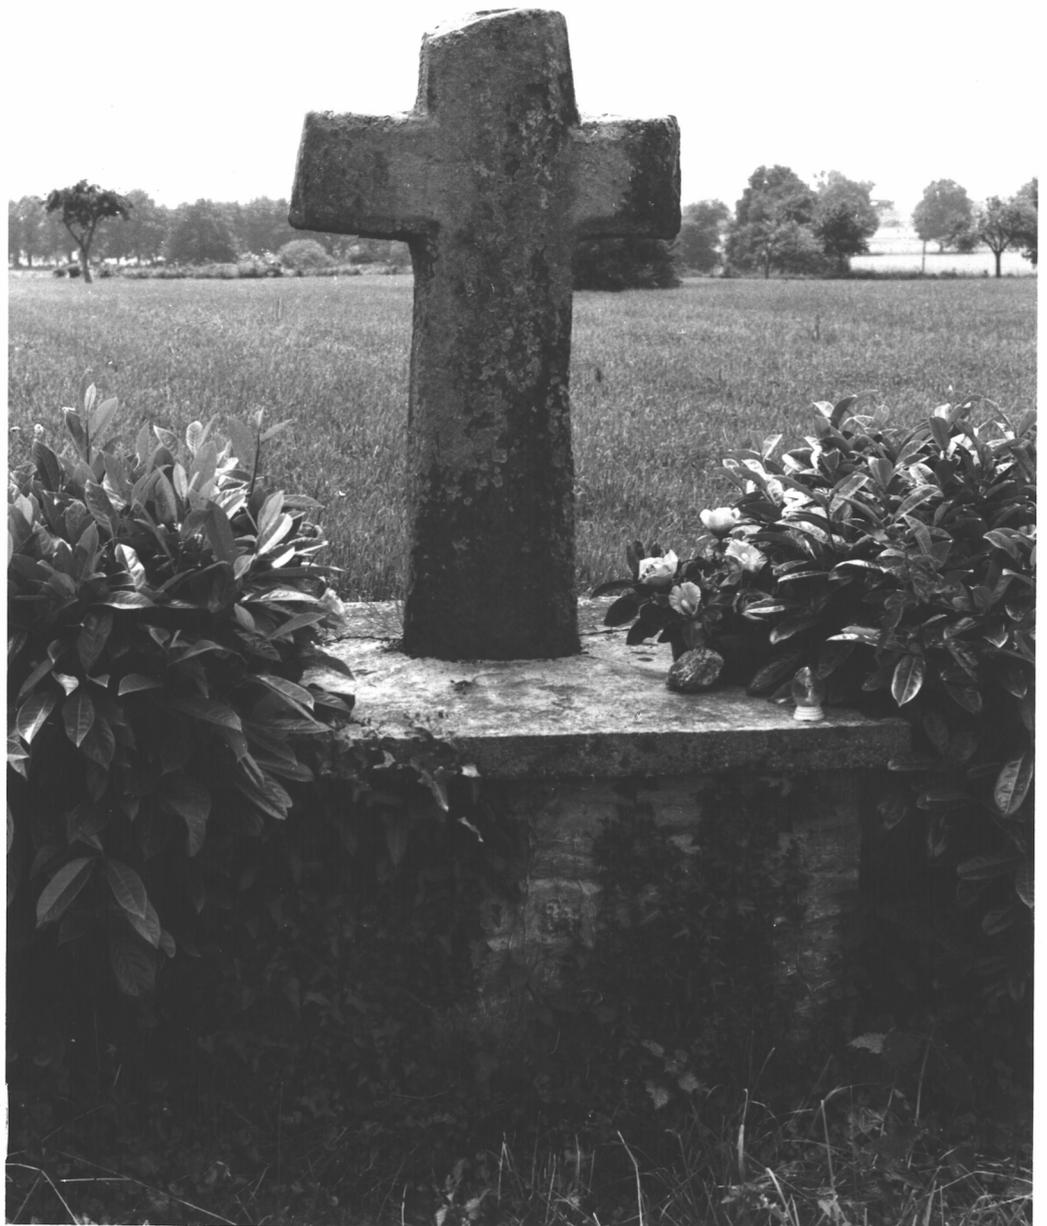
Fig.1

1. Situation : croix en écart, côté Sud de la D.118, face au Nord sur la route.
2. Matériaux : schiste, croix monolithe, soubassement moderne.
3. Structure : croix latine sur soubassement, de forme irrégulière, chanfreinée sur les deux faces (chanfrein plus large en face Nord). La face postérieure est plus grossière que la face antérieure.
4. Dimensions : h. totale : 197 cm
h. croix : 120 cm
envergure : 75 cm
fût : 30 X 14 cm.
5. Décor : 5 trous posés 1,3,1 sur le fût.

vue générale Nord
