CARENTOIR

PRES DE LE BOURGNEUF

CROIX DE CHEMIN

Établi en 1982 par DUCOURET

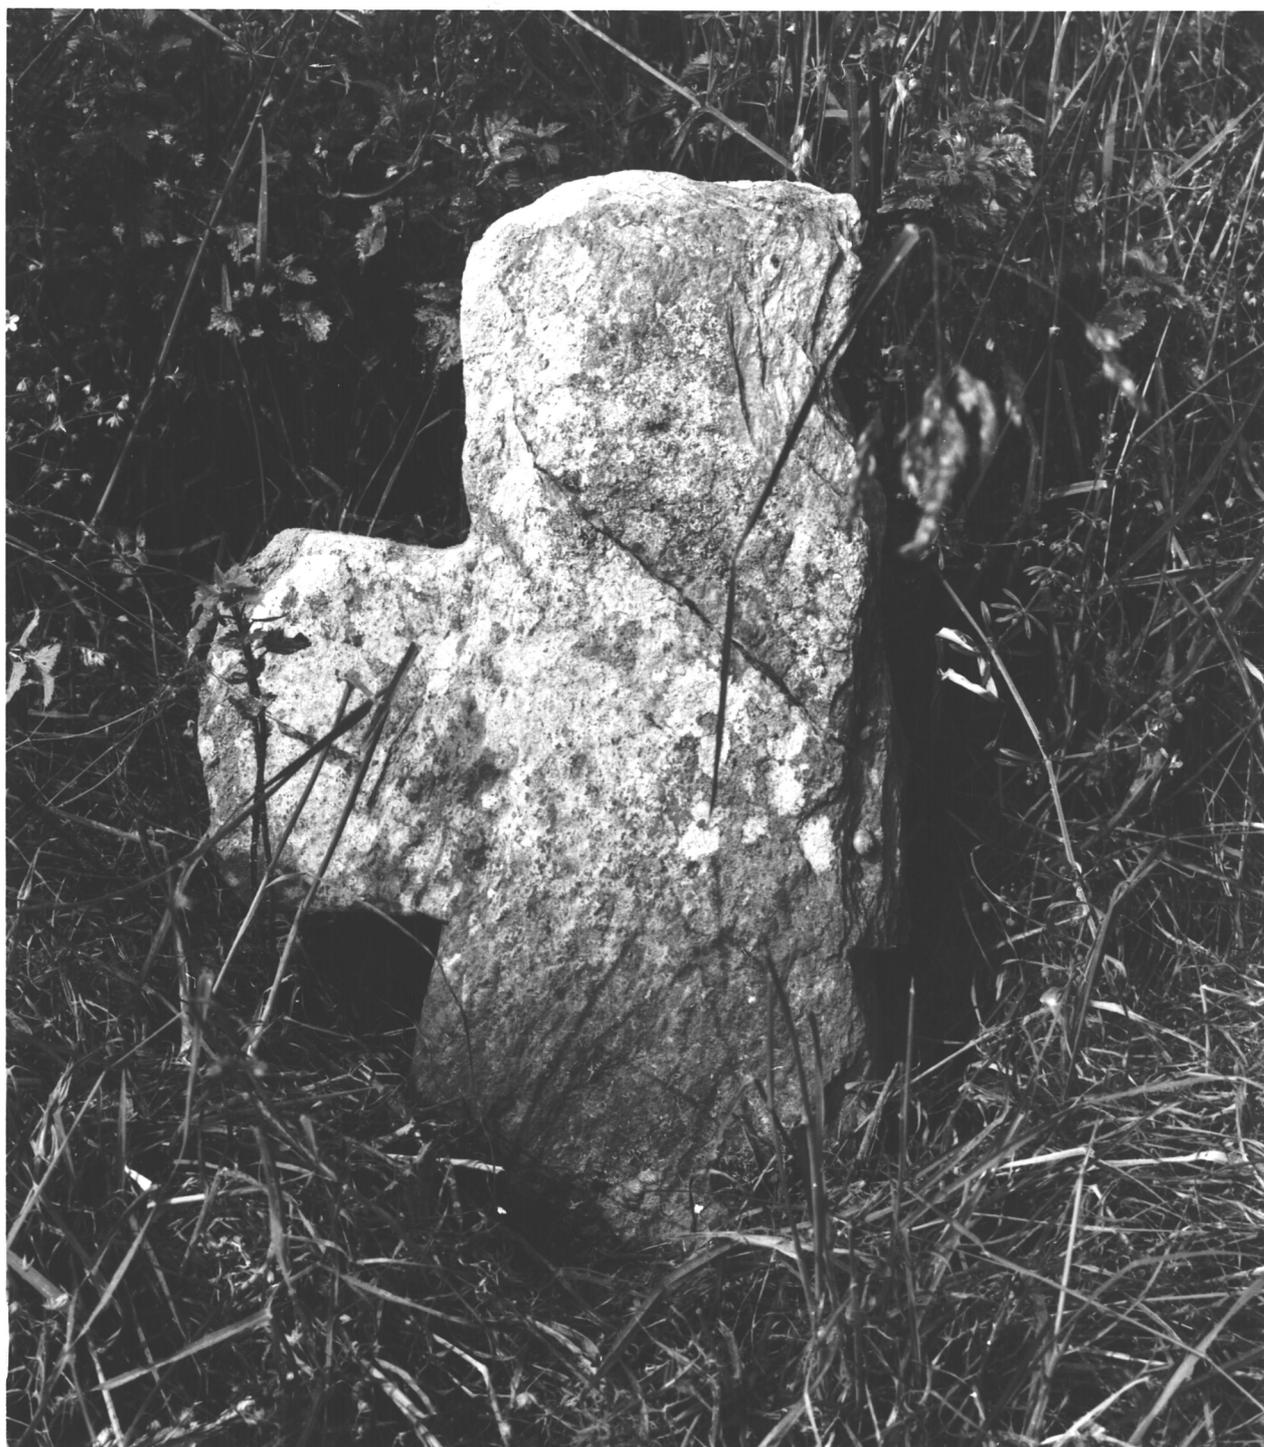
Fig.1

État de conservation : VESTIGES, MAUVAIS ETAT

1. Situation : petite croix isolée, sur la R.D. 138, 400m Sud de Le Bourgneuf ; orientée Est.
2. Matériaux : monolithe en schiste
3. Structure : croix latine, légèrement pattée, sans soubassement, vestiges d'une croix plus grande ; une branche cassée.
4. Dimensions : h. 60 cm
fût. 22 X 10 cm.
5. Décor : /

vue générale Est

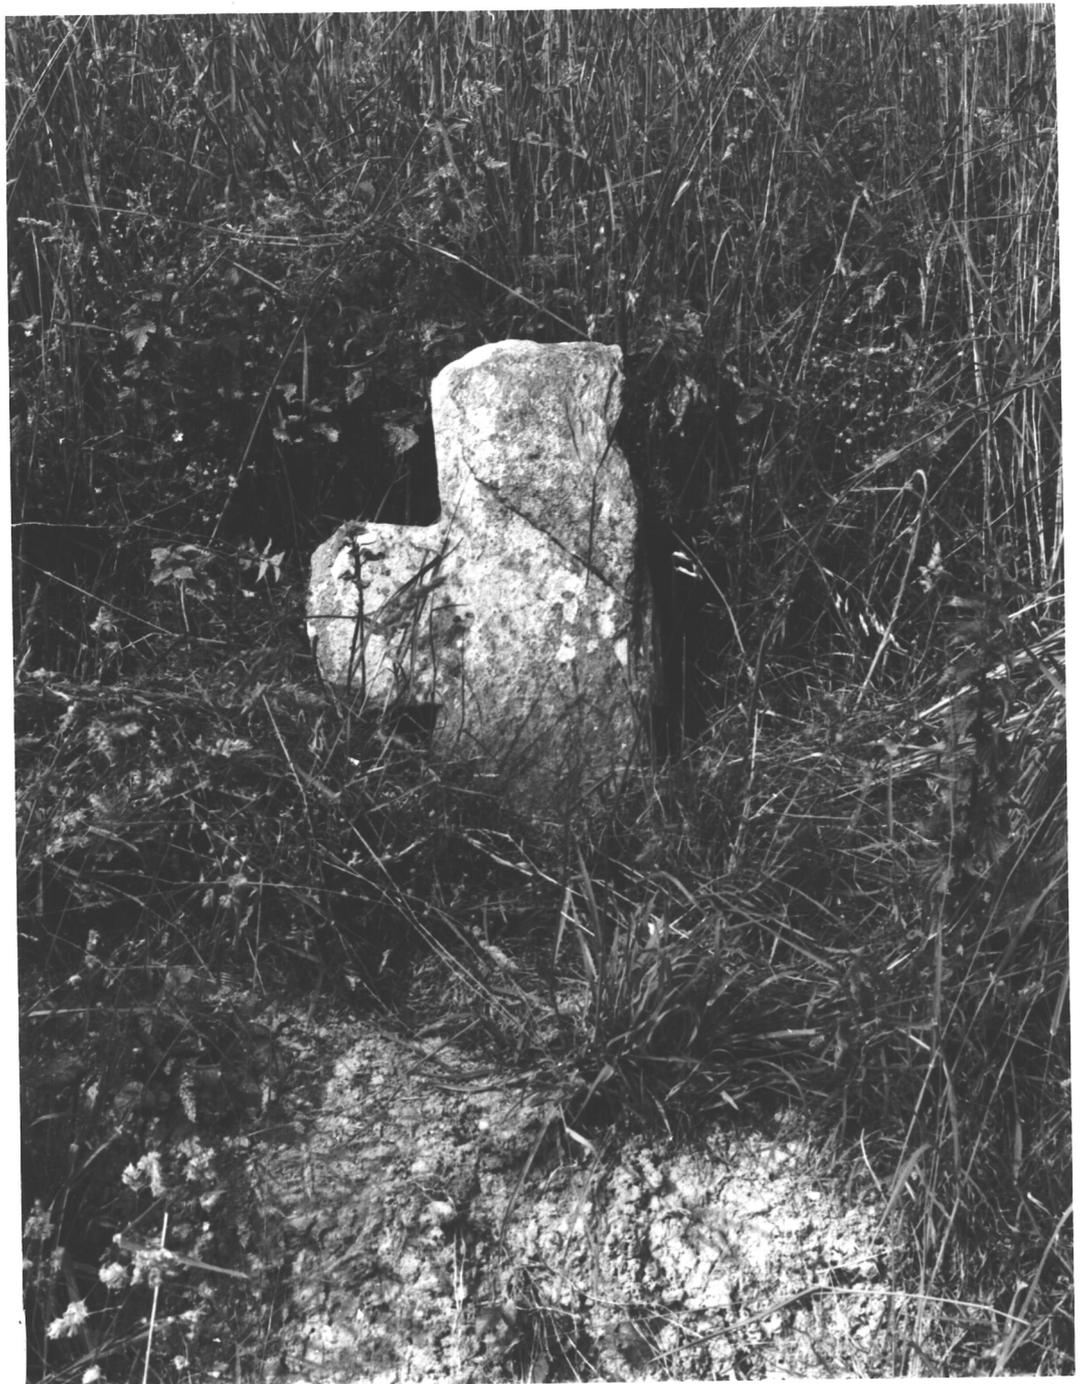
Fig.2

vue générale Est
