SAINI MARTIN

LUARDAYE (L.A.)

CROIX DE CHEMIN

dénomination et titre de l'oeuvre

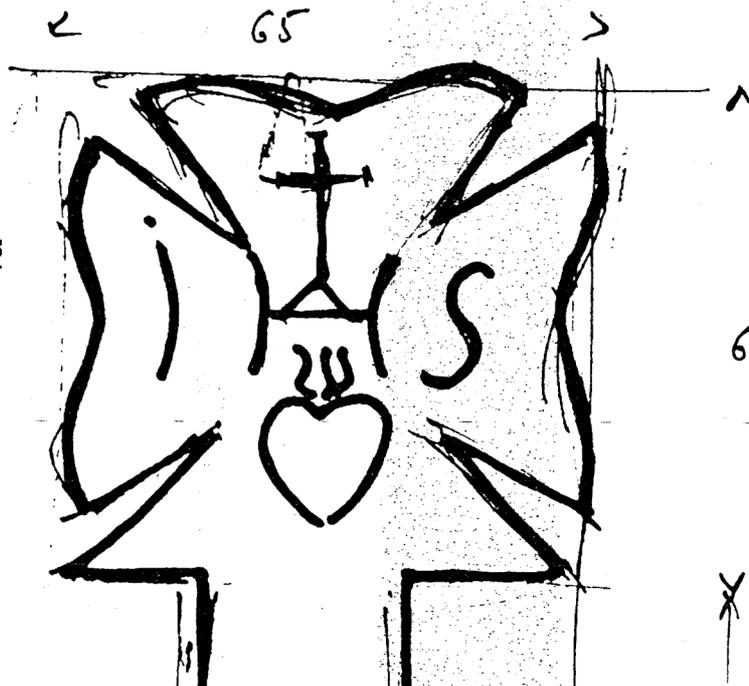
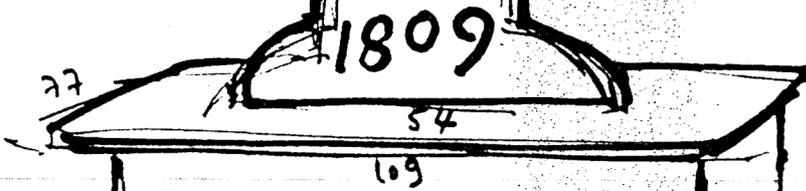
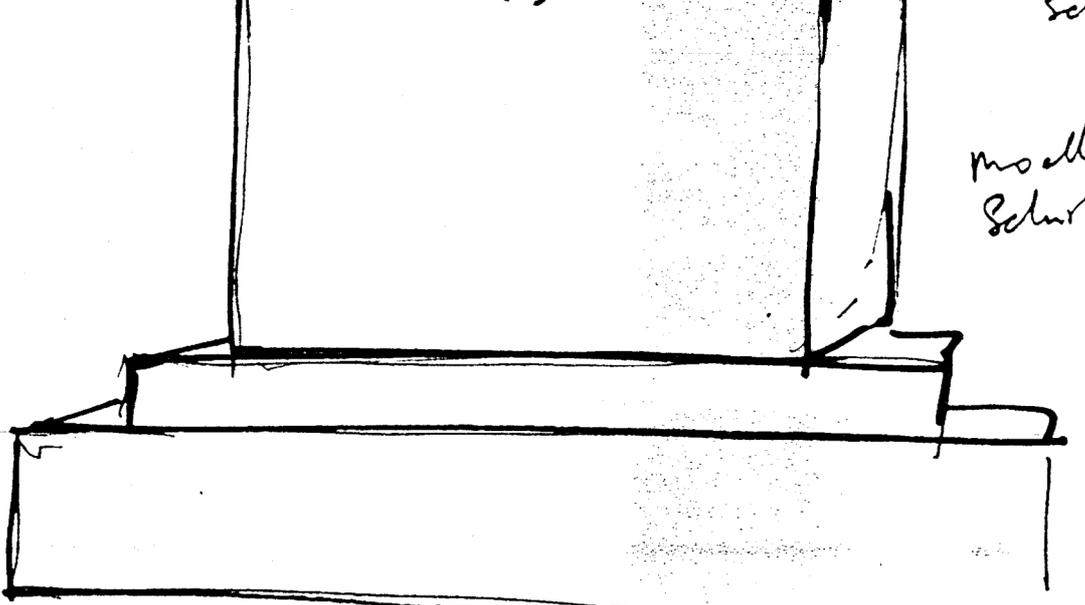
6) DESSINS ET PLANS

face Est

au revers de la croix
Calice, cercle et vase (?)
en relief. (Photo)

Coeur et
flamme
= sans cœur.

dalle marbre
Schisto

moellon
Schisto.

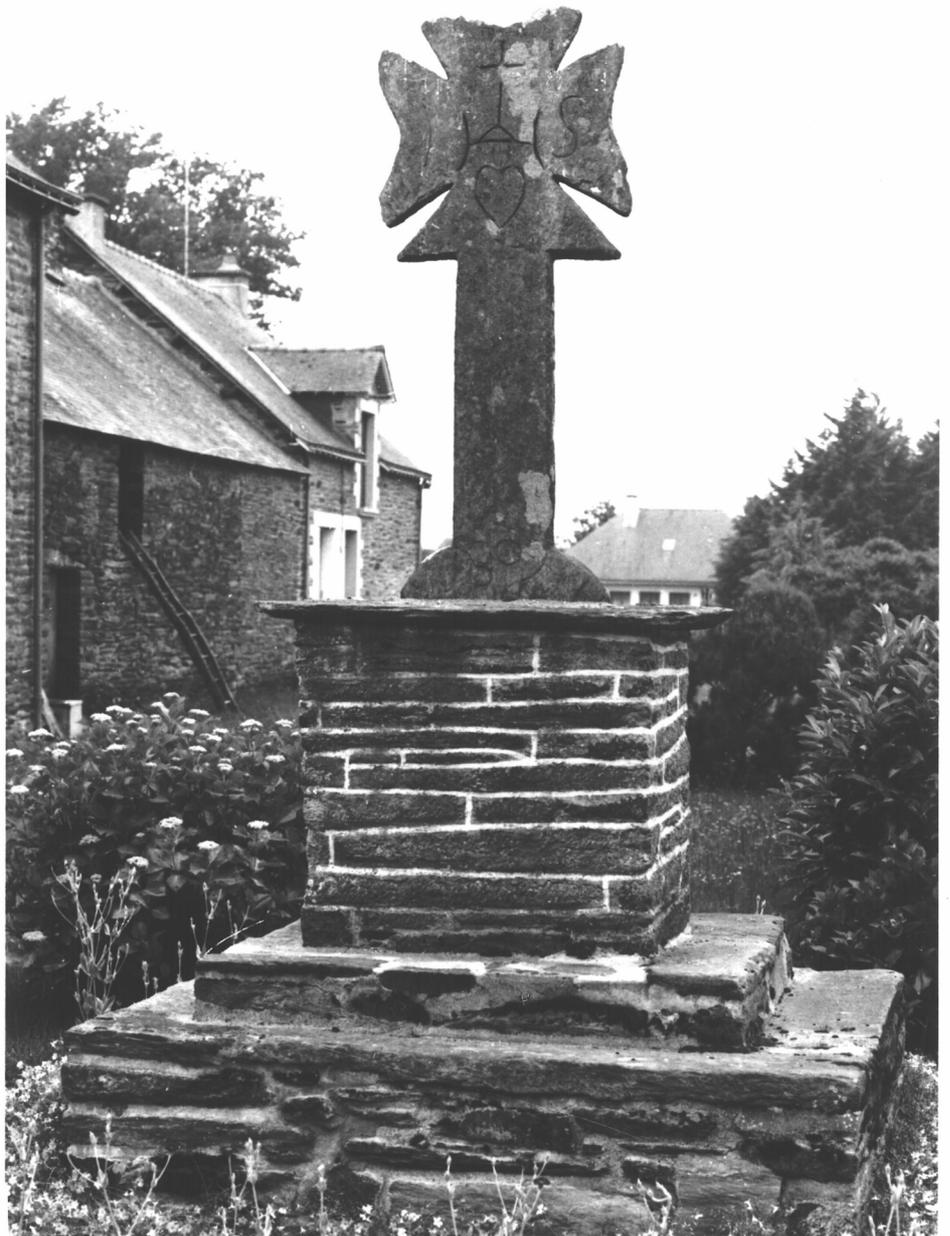
Fig.1

vue générale Est

1. Situation : croix située en écart, côté Sud de la D.777, près du château de La Luardaye ; orientée Est (elle ne fait pas face à la route comme il est d'usage).
2. Matériaux : schiste ; croix monolithe. Soubassement en moëllons couvert d'une dalle.
3. Structure : croix de Malte sur soubassement, de forme irrégulière bien que s'inscrivant exactement dans un carré de 65 cm de côté, les branches sont échancrées. Base du fût empattée ; fût de section rectangulaire.
4. Dimensions :

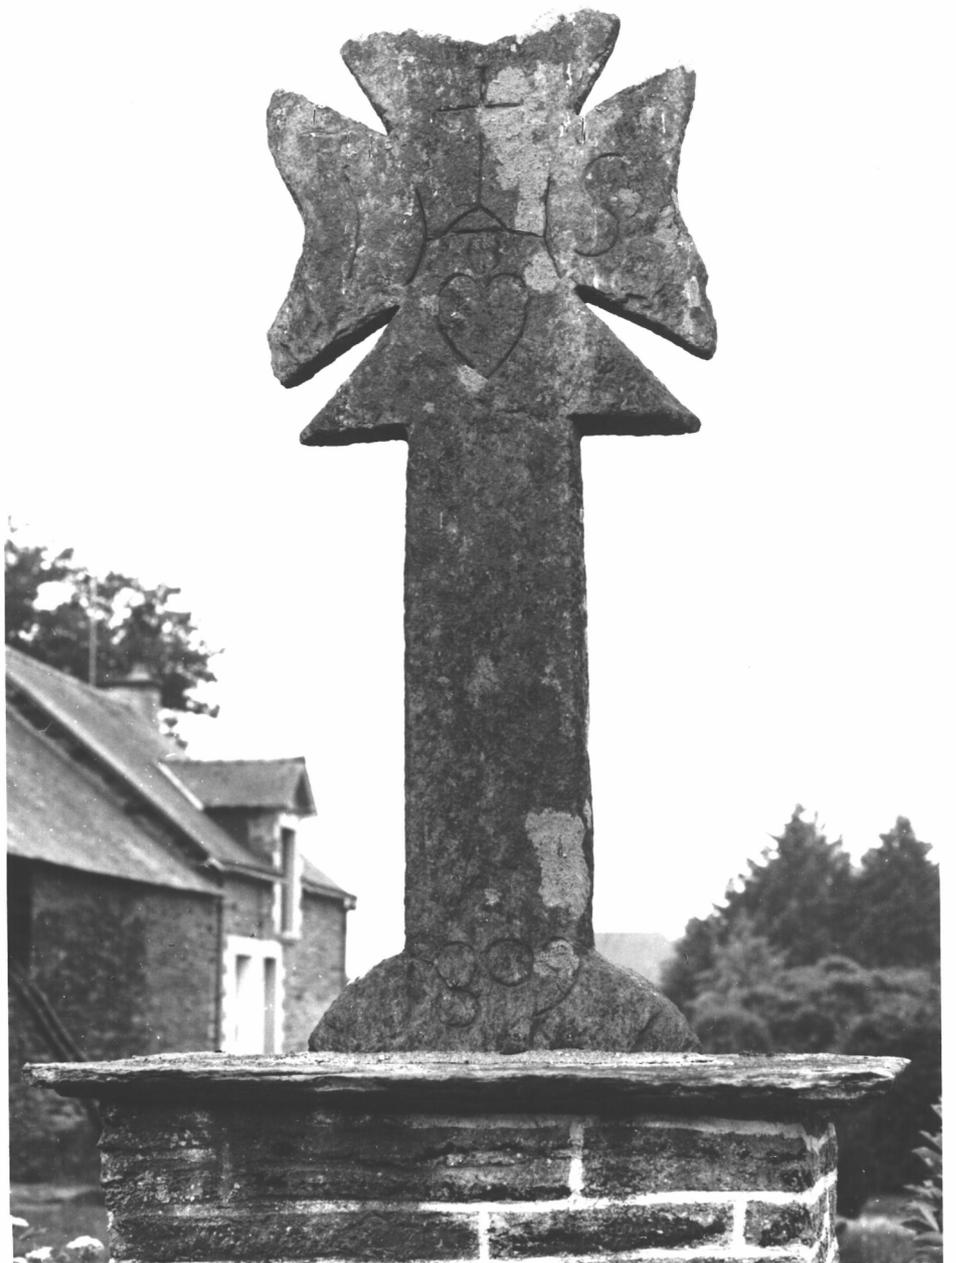
Fig.2

face Est

h. totale	: 310 cm
h. croix	: 152 cm
env.	: 65 cm
fût	: 26 X 5,5 cm
table du soubassement	: 109 X 77 cm.
5. Décor et inscriptions : en face Est : sigle IHS et Sacré Coeur ; à la base du fût date 1809. En face Ouest de la croix, calice, cercle et vase en léger relief. Croix intéressante par son aspect archaïque et sa date relativement récente ; il se confirme que le dessin échancré des branches est un élément tardif. Croix à rapprocher de la croix Le Pot en Saint-Martin, qui fournit le modèle réalisé en 1974 à Saint-Mathurin, même commune.

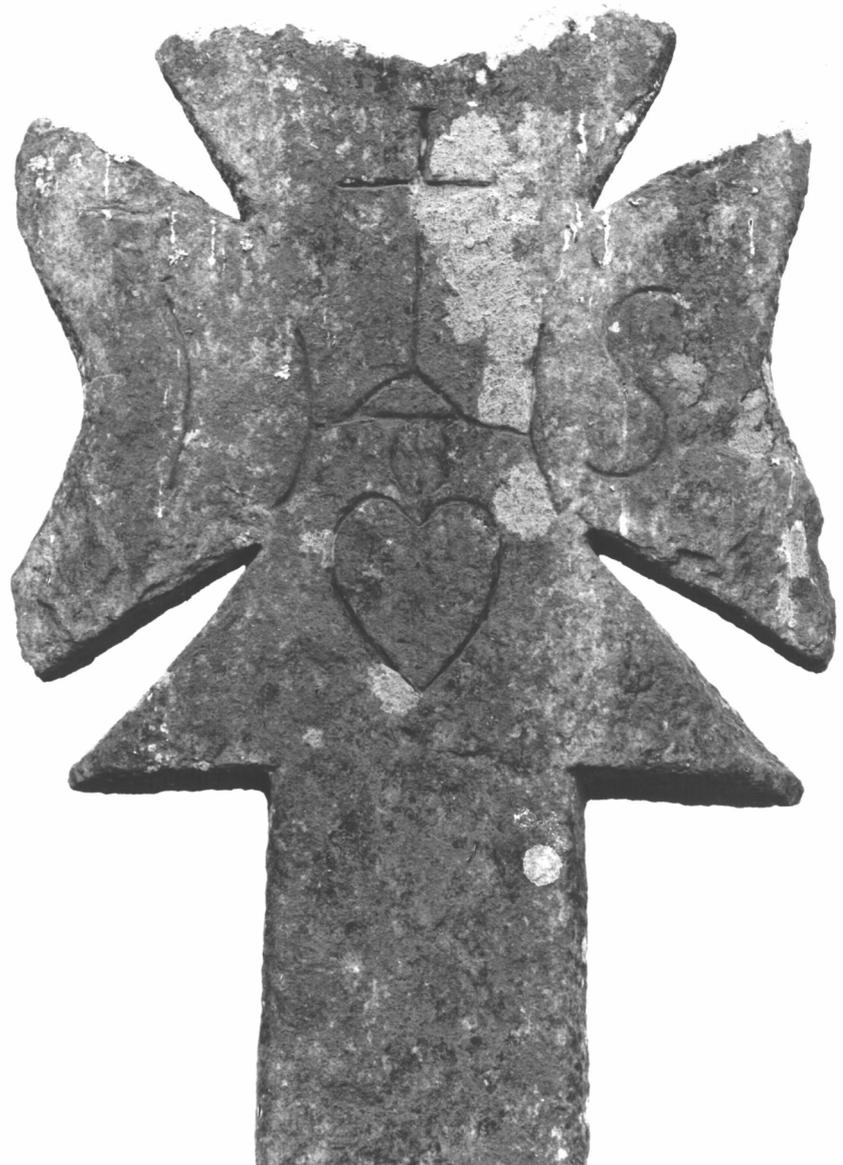
Fig.3

détail face Est

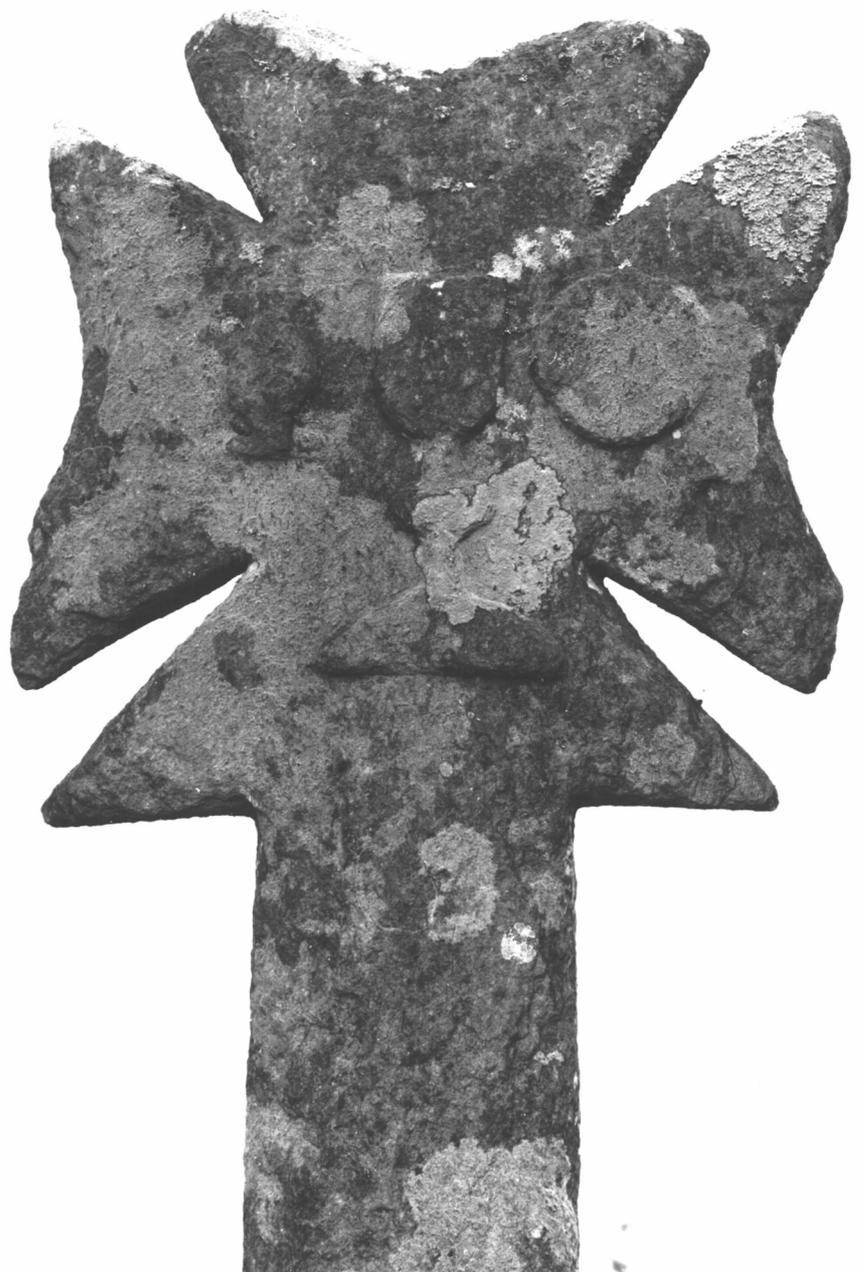
Fig.4

détail face Ouest
