56..... PLOERMEL.....  
n° département commune

..... PRES DE TREMAUDU..... 2061  
lieu-dit adresse

..... CROIX DE CHEMIN.....  
dénomination et titre de l'oeuvre

Établi en 1984 par DUCOURET

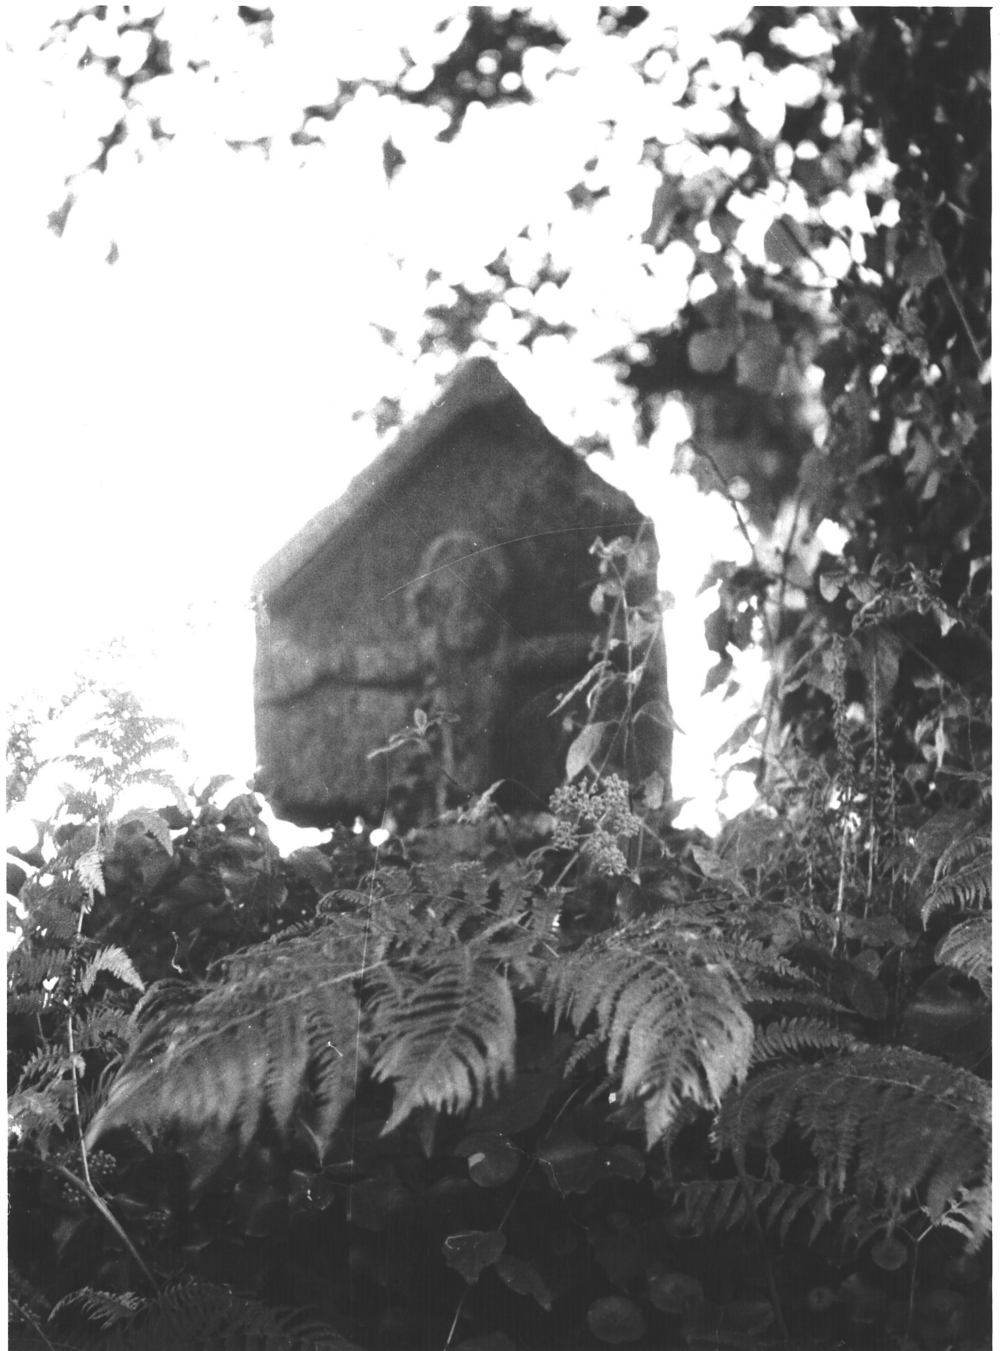
FIG.1 Face

Croix isolée, sous un if, au bord de la route allant de Ploermel au hameau de Bezon, à proximité de l'écart Trémaudu. La croix est amputée de son fût; croix à bâtière, semblable à la croix du calvaire de Roblin, sculptée d'un Christ en croix et, au revers, d'une croix légèrement pattée, en très léger relief; base carrée monolithe.
