PLOERMEL

VILLE GAUTHIER (LA)

MANOIR

HISTORIQUE ET CONCLUSIONS: MANOIR 1ERE MOITIE 17E SIECLE, DENOMINATION MANOIR INCERTAINE

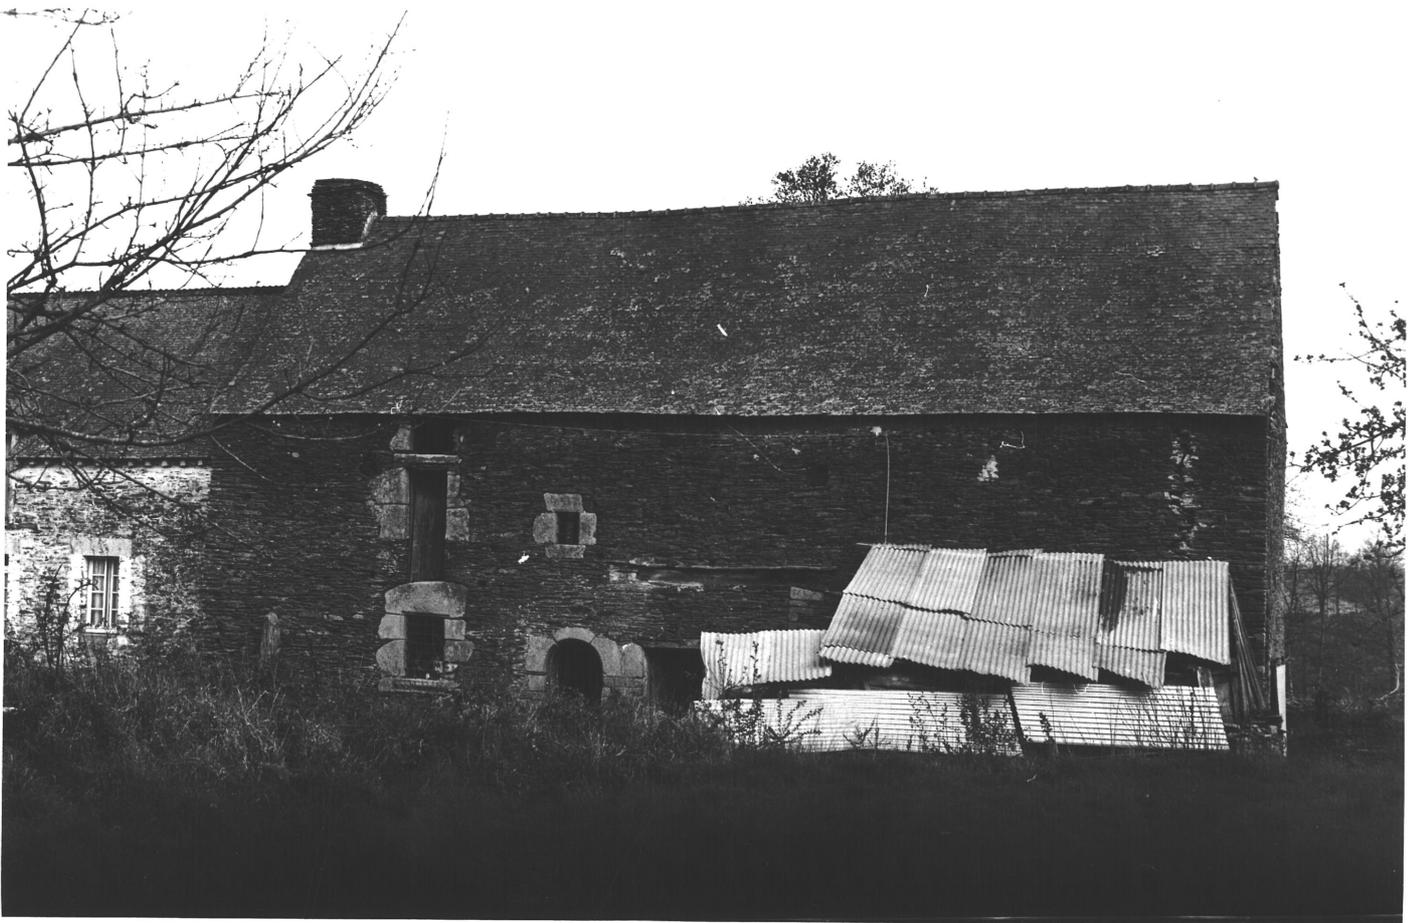
FIG.1 Elevation Sud,
etat en 1974

Le décor godronné de la fenêtre du premier niveau à gauche situe la construction à la fin du 16^e siècle ou au début du 17^e siècle, dans une fourchette approximative 1570-1620.

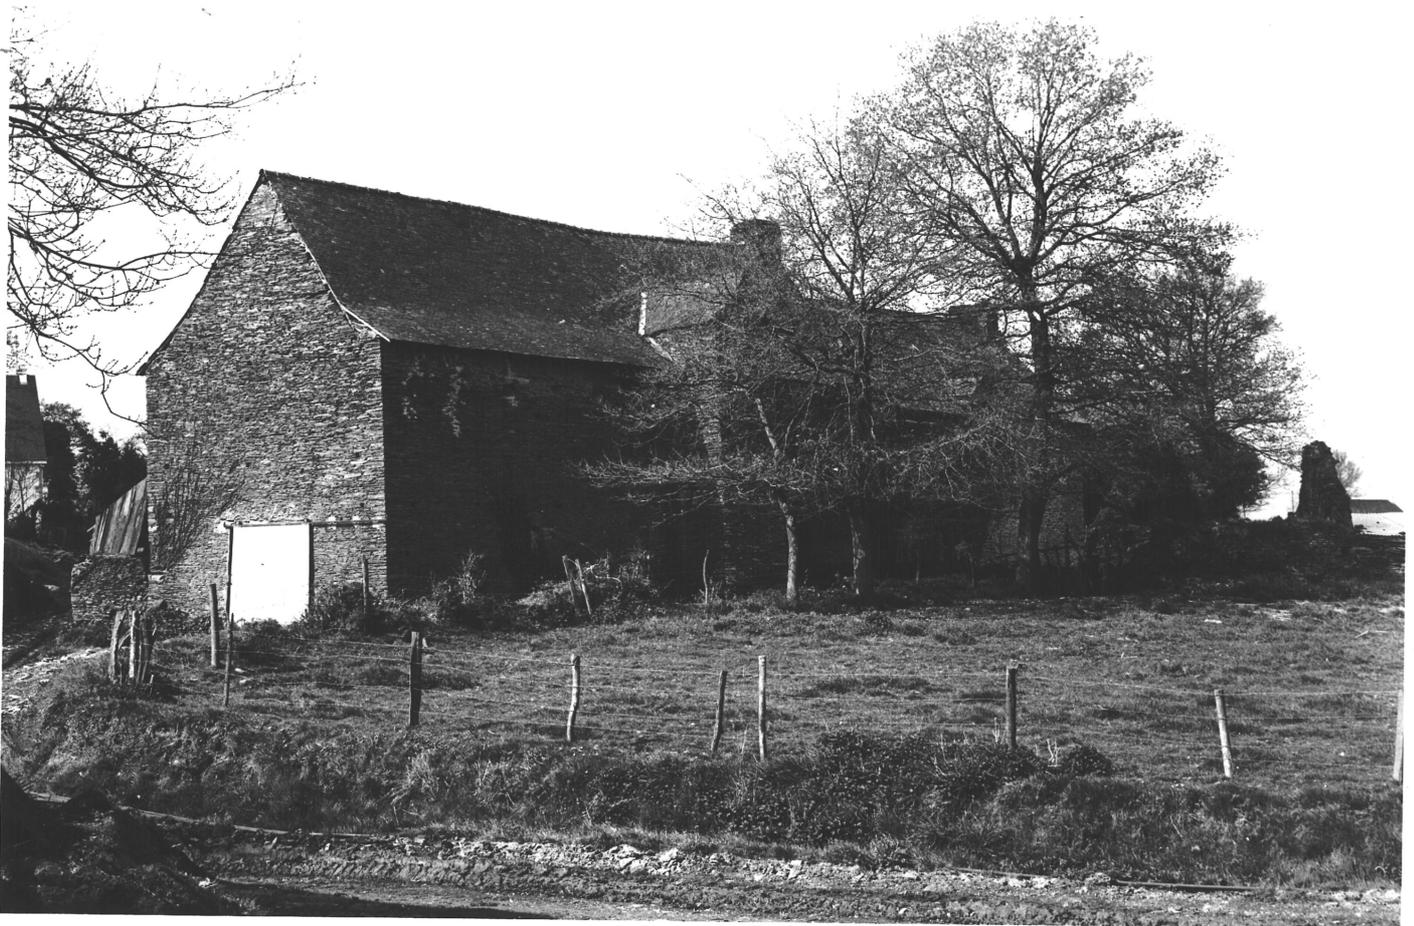
FIG.2 Elevation Nord,
etat en 1974

- Manoir désaffecté, intérieur remanié en mauvais état. Plan allongé à deux pièces par étage, séparées par un mur de refend; escalier hors-oeuvre en vis dans une tour carrée postérieure implantée au droit du mur de refend, marches monoxyles, noyau en bois; les premières marches sont en pierre. Charpente à fermes sans entrait, entrait retroussé, poinçon, contreventement par deux croix de Saint André; les arbalétriers retombent directement sur le sommet des murs gouttereaux.
