5.6 nº departement	5.6. PLOERMEL commune				[
BQYAC		adresse			20.7
V.ANNE.S		P.LOERI	ME.L	canton	
édifice ou ensemble contenant	•				
dénomination et titre de l'oeuvre		I	(· ·		
Coordonnées. LAMBERTO	x = 24774	en e	Y = 33916	3	
Cadastre année :	section:	parcelle :			
année : 1973	section ZB	parcelle :26			
Propriété : PRIVEE					
Destination actuelle :					
Protection					
État de conservation :					
Établi en 1984 par	DUCOURET

HISTORIQUE ET CONCLUSIONS: CHATEAU TERE MOITIE 17E SIECLE; LE CHATEAU FUT

ACHETE EN 1826 PAR L'ABBE DE LA MENNAIS, FONDATEUR DE L'INSTITUT DES

DESCRIPTION

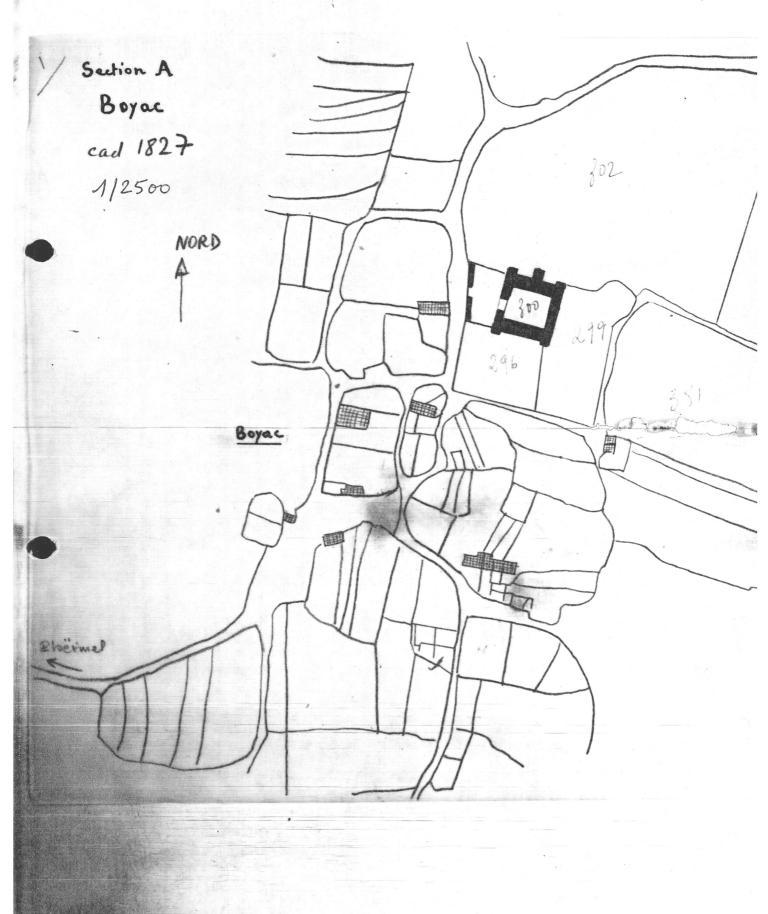
56 PLOERMEL
BOYAC
CHATEAU
Cadastre 1827 - A
Pl. I 1/2500e

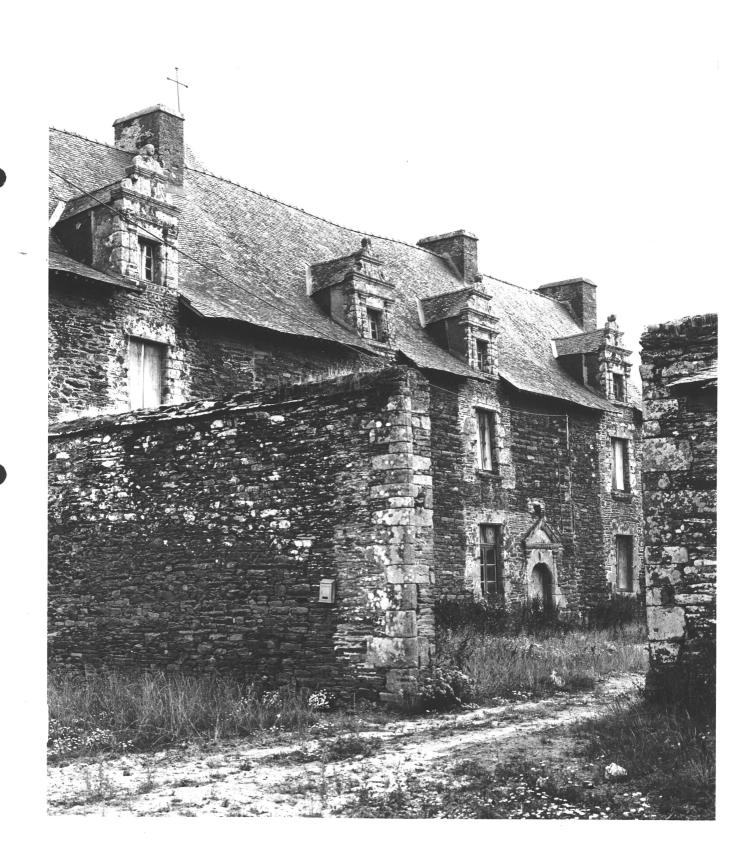
FIG.6 Elevation Sud

*Elévation Sud du logis : à travées; la porte en arc plein cintre à pilastres et fronton est décalée à droite de la partie centrale. Au droit des deux murs de refend trace de reprise verticale indiquant une construction en deux temps, sans qu'on puisse parler de deux campagnes car le style des baies et des lucarnes est identique dans la partie centrale et dans les partie latérales.

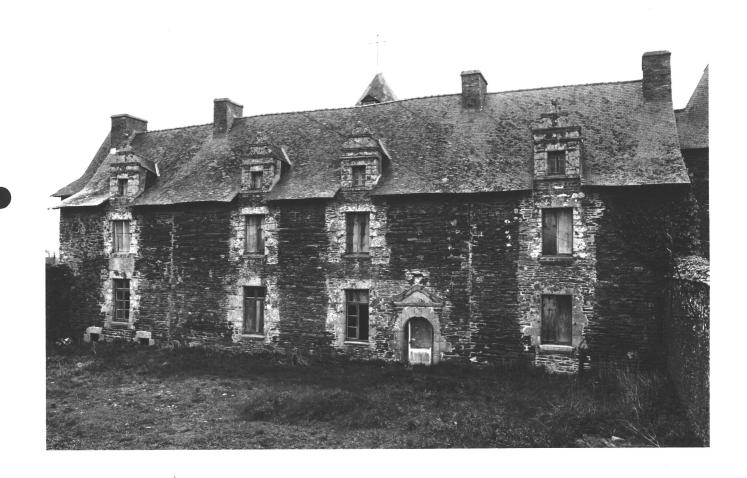
FIG.7 Elevation Sud detail porte Cl.Inv.Lambart 85 56 267 X.

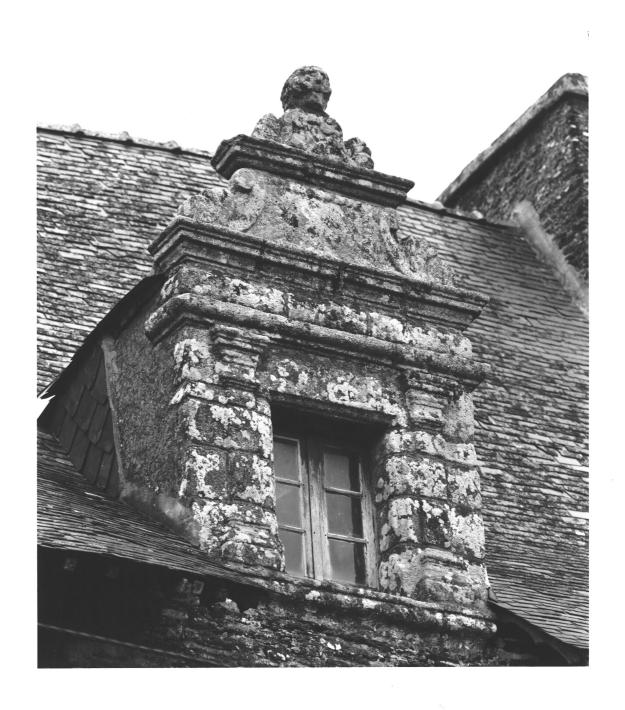
FIG.9 Elevation Sud detail d'une lucarne Cl.Inv.Lambart 85 56 264 X.

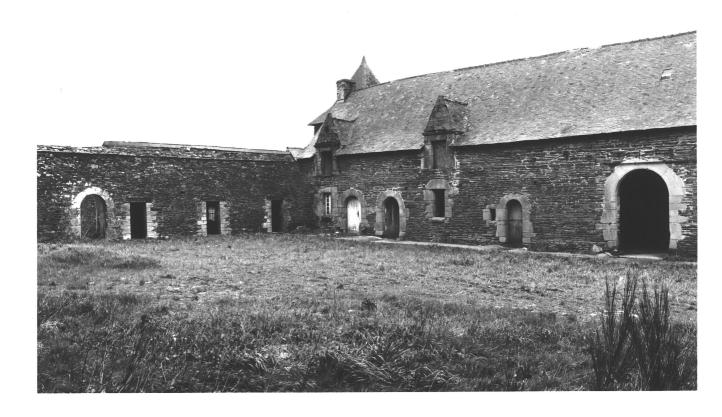
FIG. 11 Dependance : elevation Nord

* L'élévation antérieure des dépendances est irrégulière mais comporte trois travées de fenêtres et fenêtres passantes en lucarne à pignon en pierre de taille de granite orné de motifs géométriques.

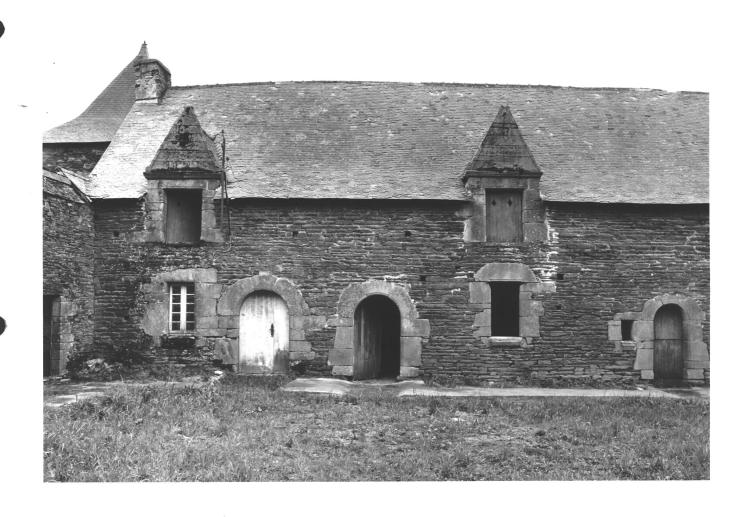
FIG.13 Dependance detail d'une lucarne Cl.Inv.Lambart 85 56 269 X.

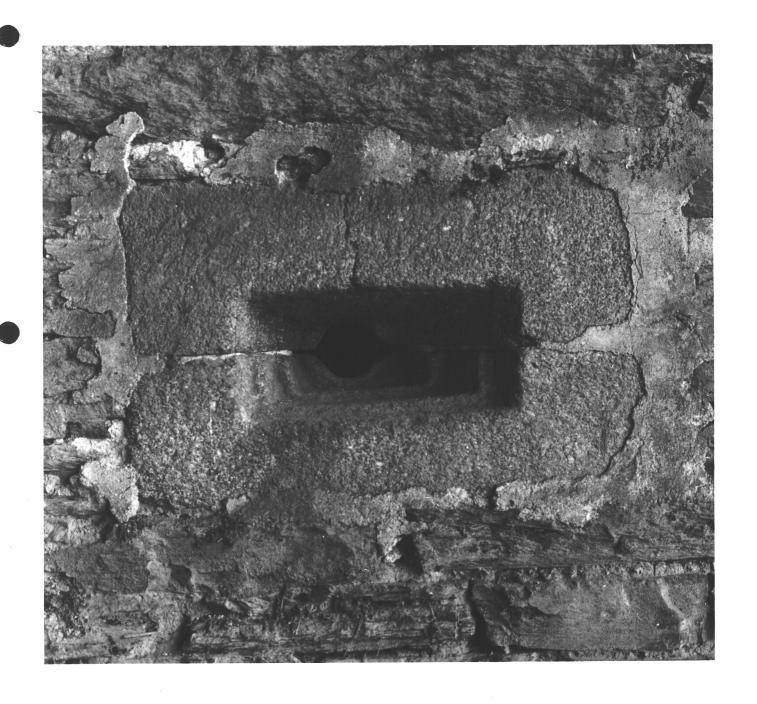
FIG. 15 Pavillon Sud-Ouest : bouche a feu Cl. Inv. Ducouret 84 56 1881 X.

Château situé au Nord de l'écart. Cour fermée rectangulaire avec logis au Nord, parties agricoles au Sud, murs de clôture latéralement; quatre pavillons sur les angles de cette enceinte, le pavillon Sud-Ouest, ancien colombier, porte des bouches à feu (cf. Fig. 15) défendant l'entrée de la cour. Au Sud des bâtiments vaste verger enclos de murs.
