PLOERMEL
commune

QUEHEON
lieu-dit

CHATEAU

HISTORIQUE ET CONCLUSIONS: CHATEAU CONSTRUIT AU DEBUT 17E SIECLE POUR LES PICAUD; PAVILLONS NORD ET SUD CONSTRUIITS FIN 17E OU DEBUT 18E SIECLE; DEPENDANCES CONSTRUIITES FIN 18E SIECLE; CHAPELLE ET COLOMBIER DETRUIITS

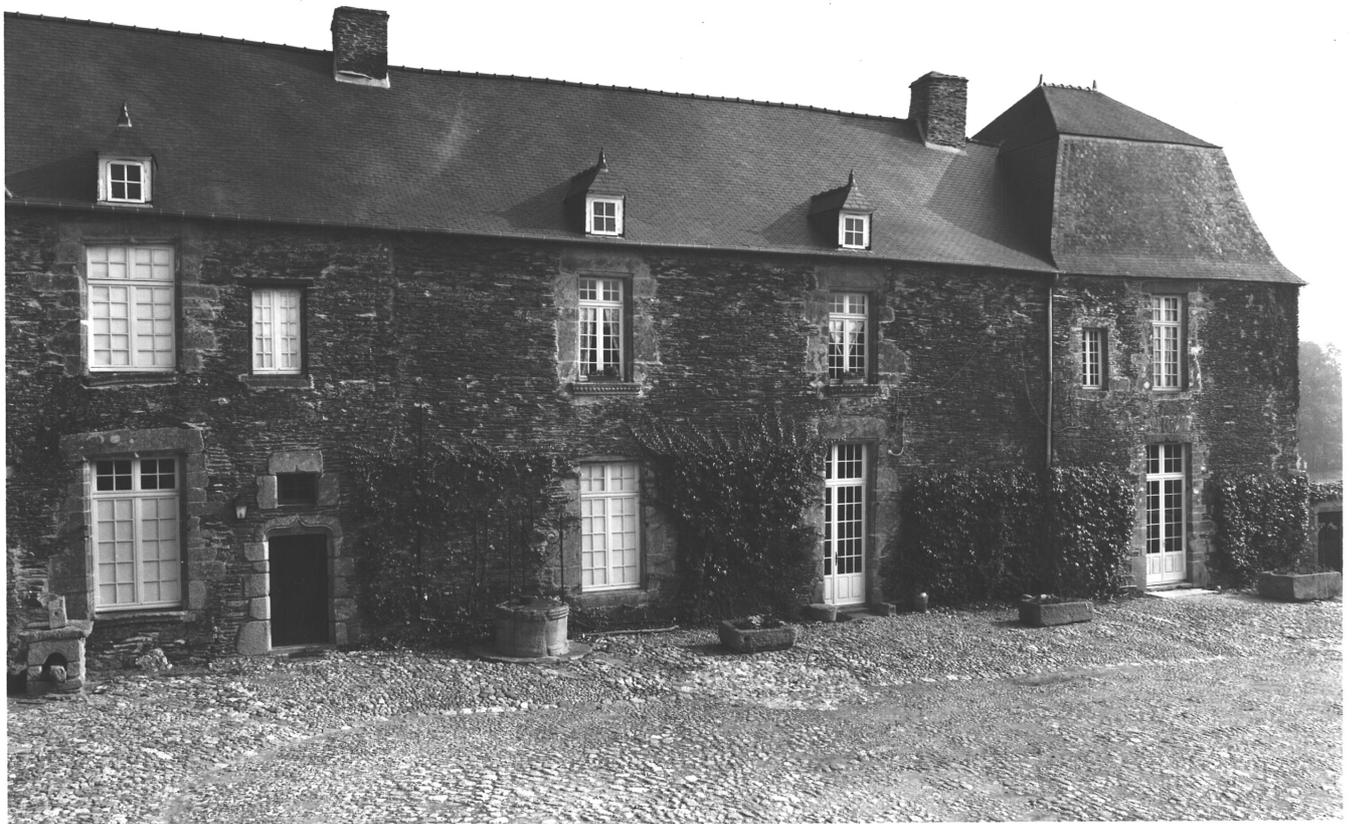
FIG.2 Logis, elevation Ouest

- L'édifice se compose de deux ailes principales et de dépendances, formant une cour fermée : logis dans l'aile Est avec pavillon au Sud; plan allongé divisé par un mur de refend (sans le pavillon), tour d'escalier hors-oeuvre au droit du refend contenant un escalier à vis, chaque pièce a un accès direct sur la cour. Dans l'aile Nord, ancienne écurie entre deux pavillons, toit à longs pans brisés. Côté Ouest la cour est bordée d'une grange; au Sud fournil et ancienne dépendance transformée récemment en logement; portail dans l'angle Sud-Ouest de la cour; l'accès principal se fait dans l'angle Nord-Ouest.
