56..... PLOERMEL.....  
n° département commune

..... EGLISE DITE CHAPELLE.....  
dénomination et titre de l'oeuvre

..... SAINT DENIS..... 1A00010258.....

Établi en 1984 par DUCOURET

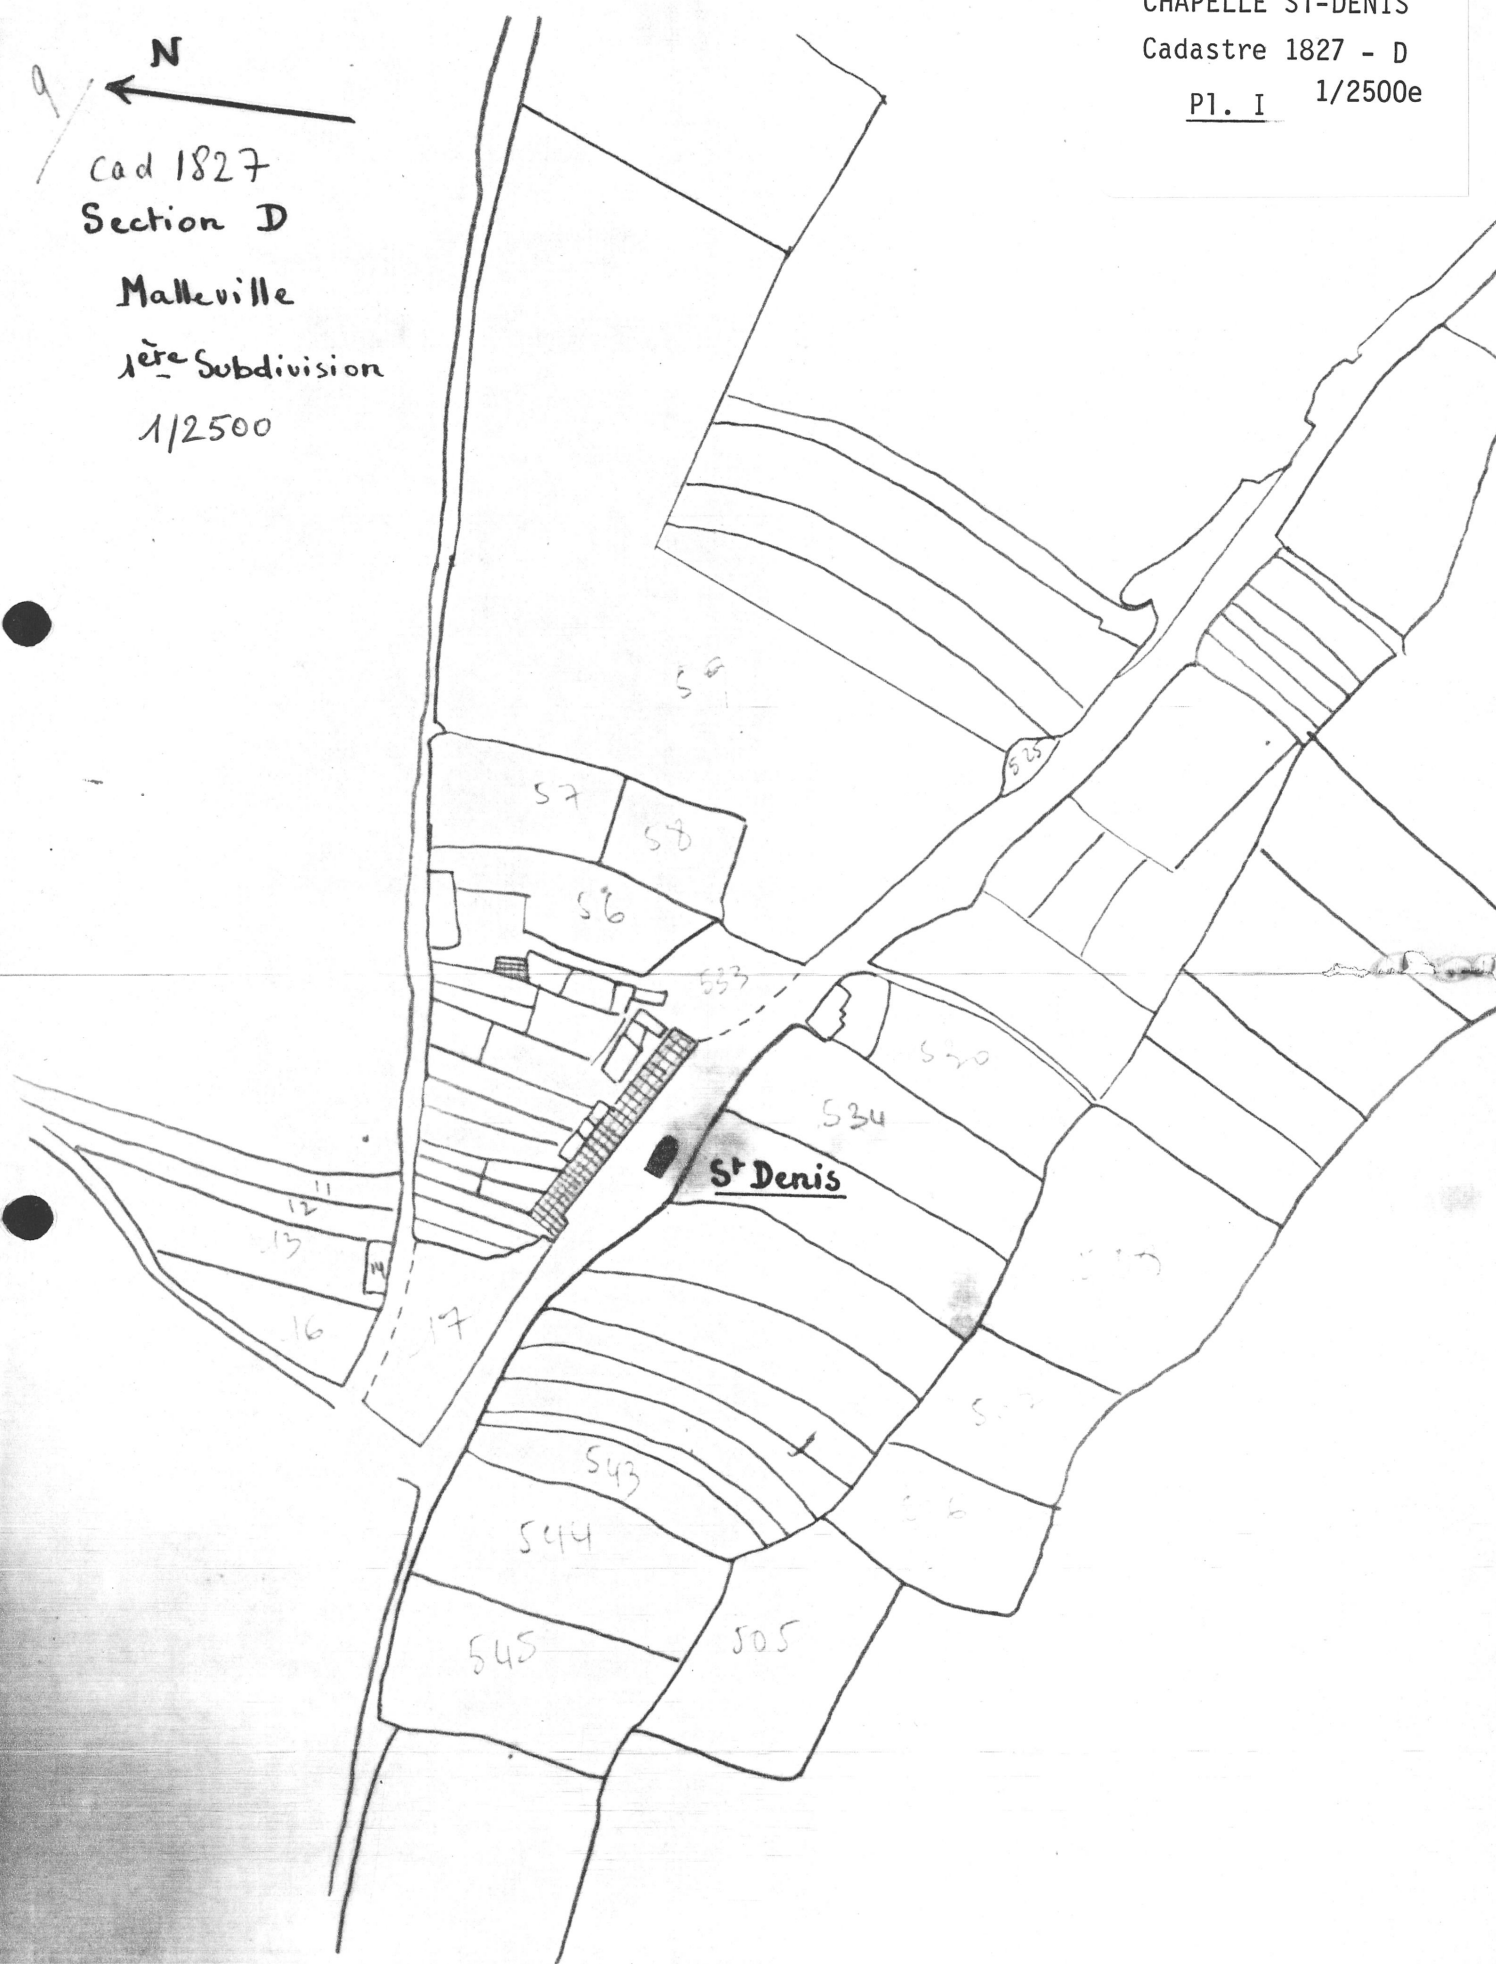
56 PLOERMEL  
SAINT-DENIS  
CHAPELLE ST-DENIS  
Cadastre 1827 - D  
Pl. I 1/2500e

9  
N  
cad 1827  
Section D  
Malleville  
1<sup>ère</sup> Subdivision  
1/2500

Pl. 1 Cadastre de 1827.  
 - II Cadastre de 1977.

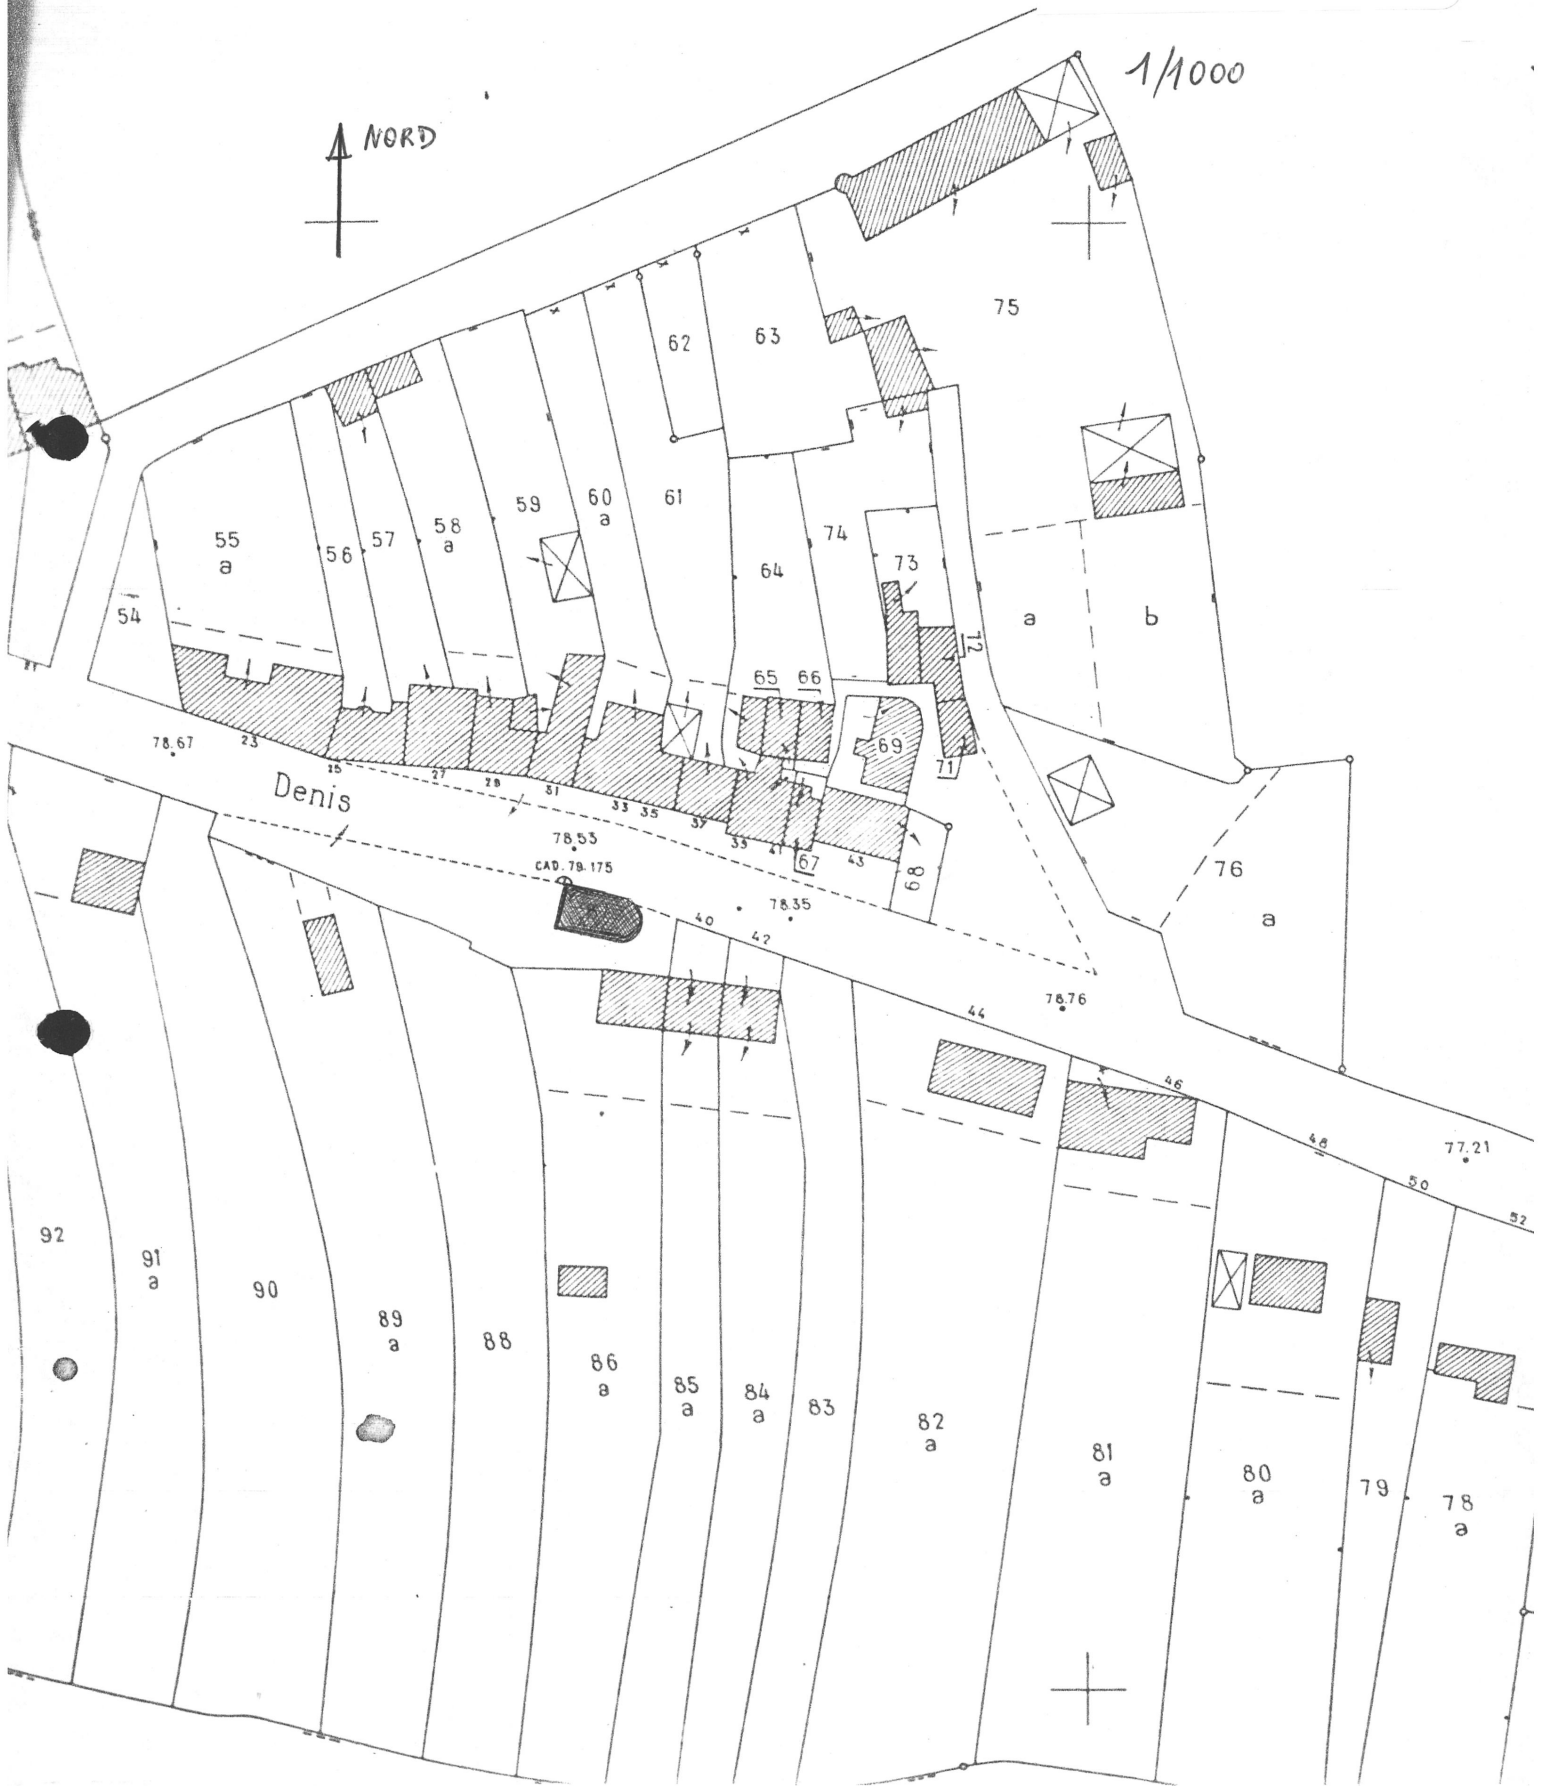
Pl. II

Cadastre 1977 AE
