Commune : ILE DE BATZ

Dénomination : MAISONS, FERMES

Dossier de PRE INVENTAIRE NORMALISE établi en 1985, 1988 par DOUARD, TOSCAR

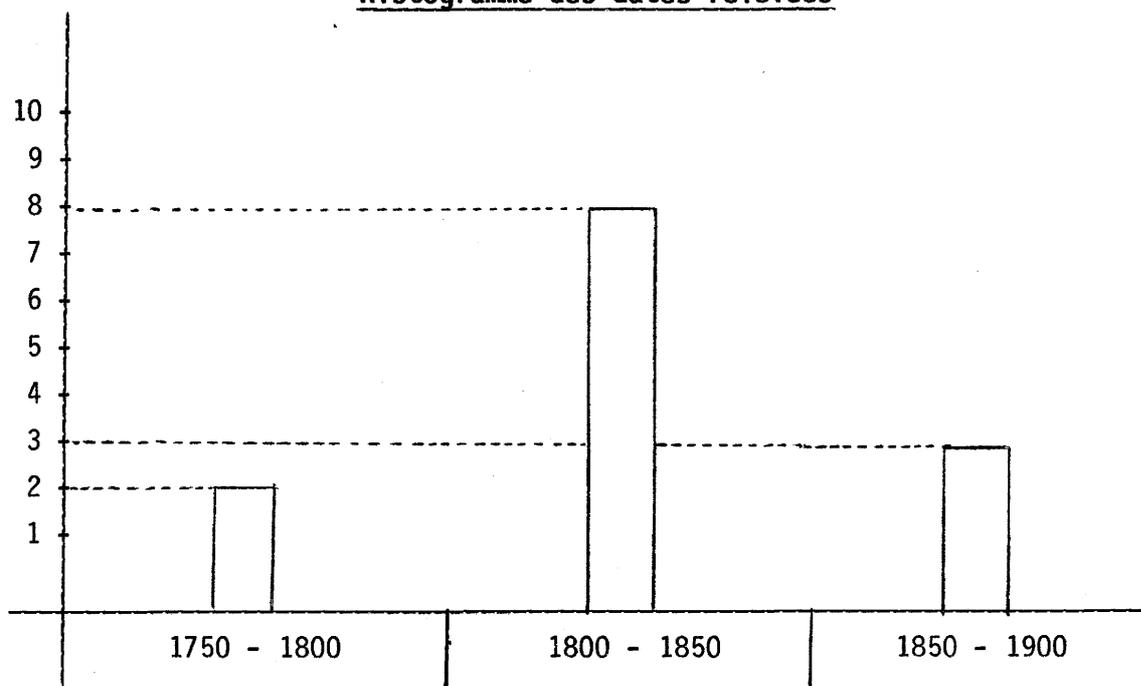
Histogramme des dates relevées *

L'analyse architecturale du corpus permet d'affiner ce tableau : en effet, seulement un tiers des maisons repérées ou sélectionnées est antérieure à 1850, alors que deux tiers ont été construits entre 1850 et 1900, période où les dates portées sont rares. On constate donc une accélération de la construction qui, déjà sensible à partir de 1810 / 1820, s'active pendant la deuxième moitié du XIXe siècle. En 1792, Cambry, dans son " Voyage dans le Finistère " ne comptait que 150 maisons îliennes, pour une population totale de 800 habitants.

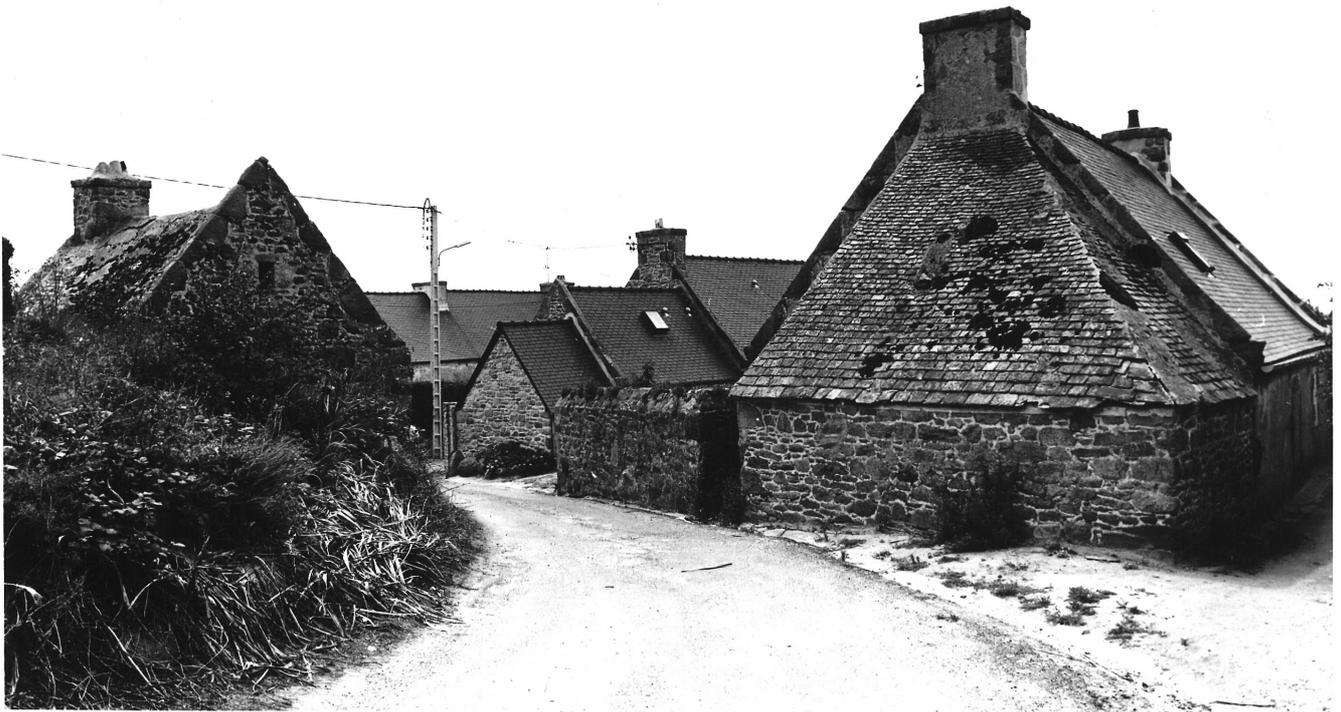
Fig.1 Porz Kernok, village (parcelles AM 565, 566, Cl.Inv.Artur/Lambart
774) : vue de situation

Les maisons sont généralement regroupées au sein de hameaux souvent fort anciens (fig.1, fig.2), comme le Ru, Pors Kernok, Kenekao, Rupidou ou le Vil, tous situés dans la partie méridionale et abritée de l'île. Quelques villages, sensiblement plus petits et rares, occupent les franges inhospitalières de l'Ouest et du Nord : Pors Melloc, Gwalez ou Porz Ar Roc'h.

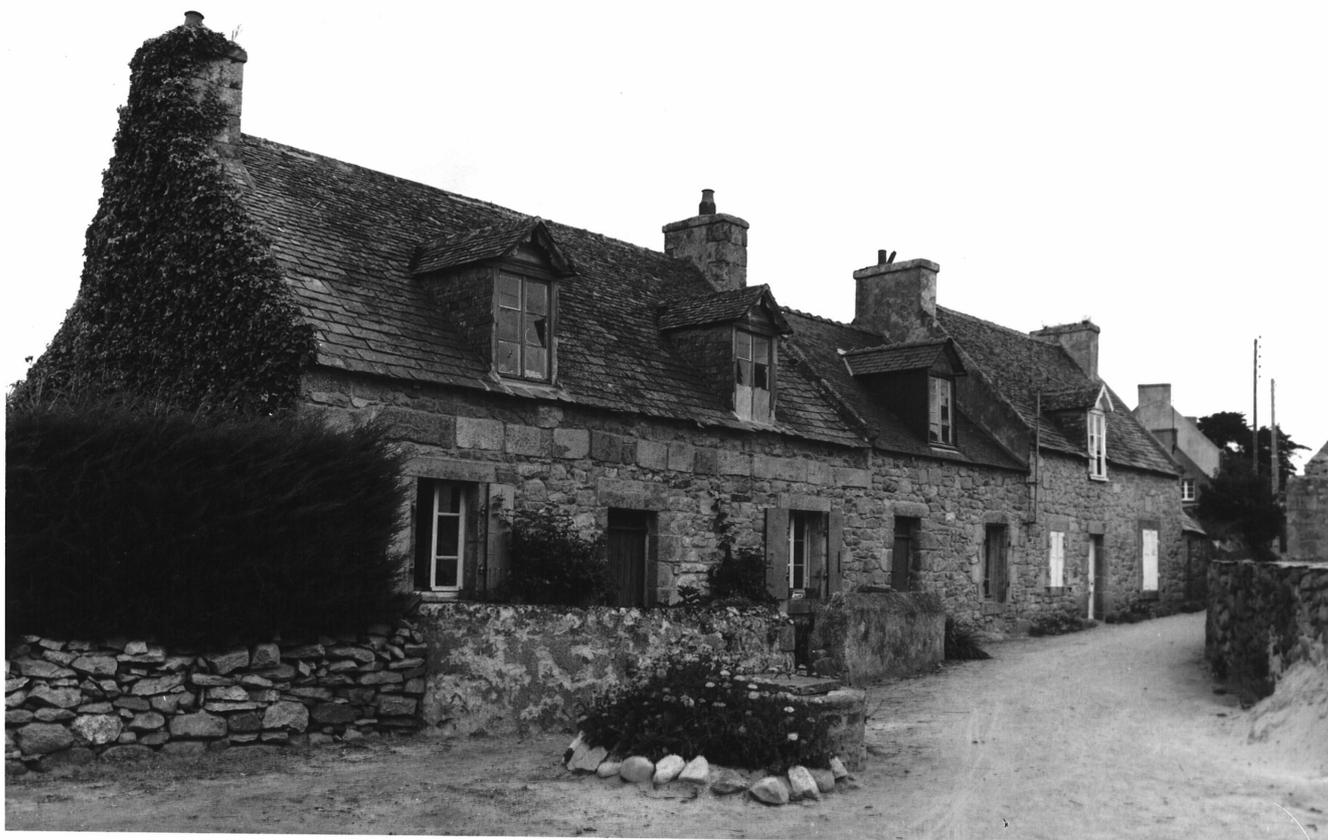
Fig.3 Porz An Eog (AN 238, 239) : vue de situation Cl.Inv.Artur/Lambart

Les logis jumelés, avec ou sans étage, sont nombreux (fig.3, fig.5, fig.9, fig.11). Les jardins, souvent de surface très réduite, sont clos de murets. L'absence de dépendances agricoles est la règle, au moins pour l'habitat aggloméré. Beaucoup de maisons ont conservé leurs anciennes citernes, destinées jadis à recueillir les eaux pluviales, car sur l'île, les sources sont rares (fig.5).

- maisons de pêcheurs (village, maison section AL, parcelle 360, cf. dossier)
fig. 3, fig. 5, fig. 6, fig. 7.
- maisons d'armateurs ou d'officiers de marine (Le Vil, maison 1 et maison 2 et fig. 12, fig. 13).
- la ferme du XVII^e siècle repérée à Gwalez avec sa cour, son puits et sa porcherie reflète la typologie, plutôt rare, de la petite exploitation agricole.

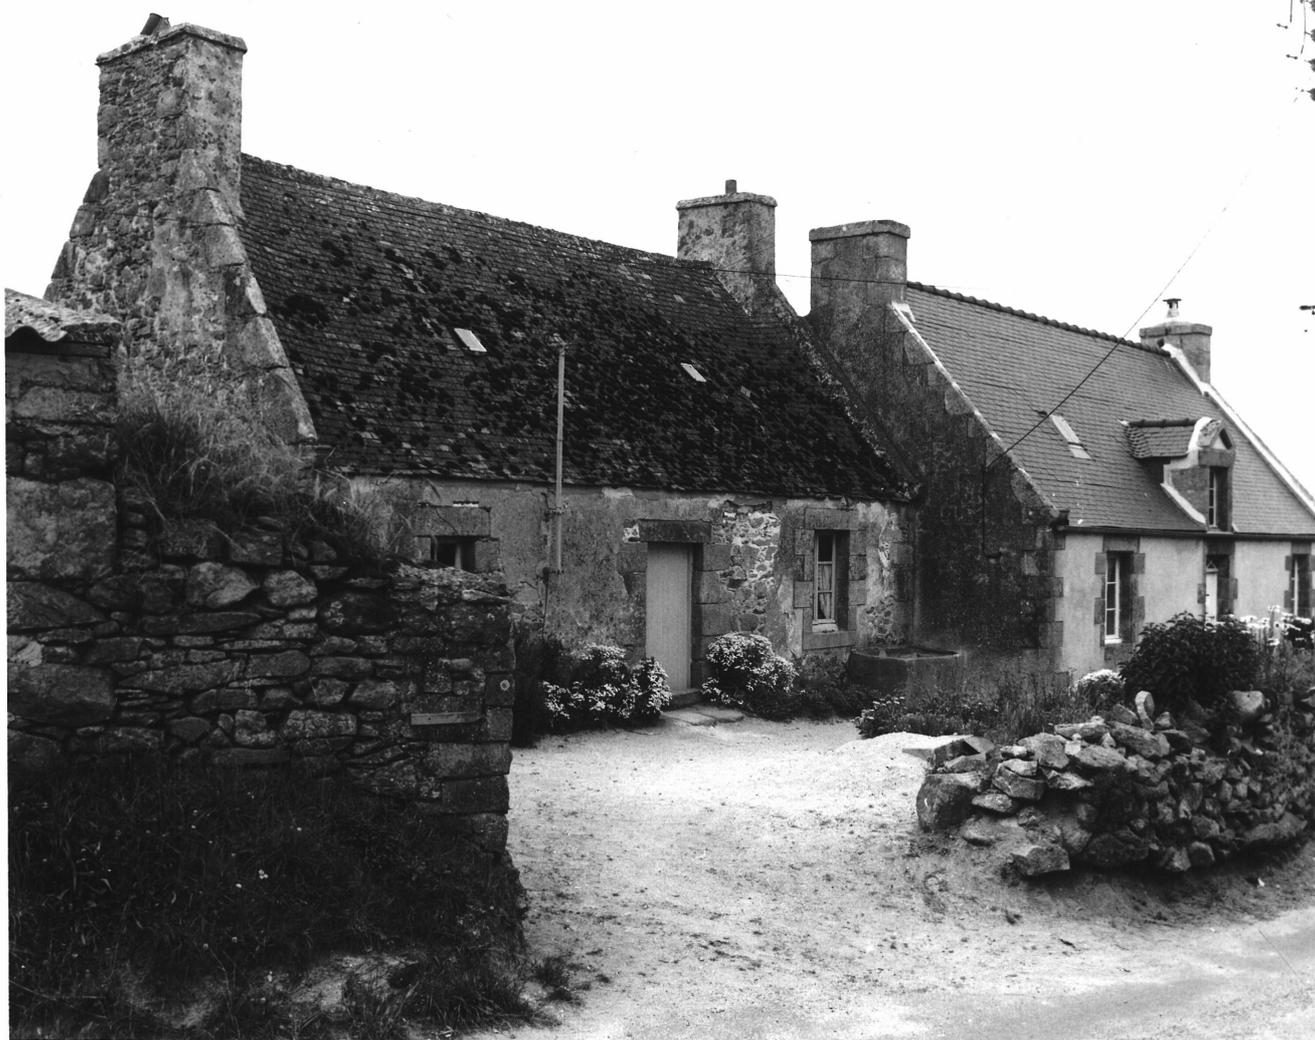
Fig.4 Mezou Pont Ar Streat Bihan (AM 313) : vue
générale

Conformément à la structure simple des volumes, les toitures sont à longs pans et les pignons presque toujours découverts (fig.4).

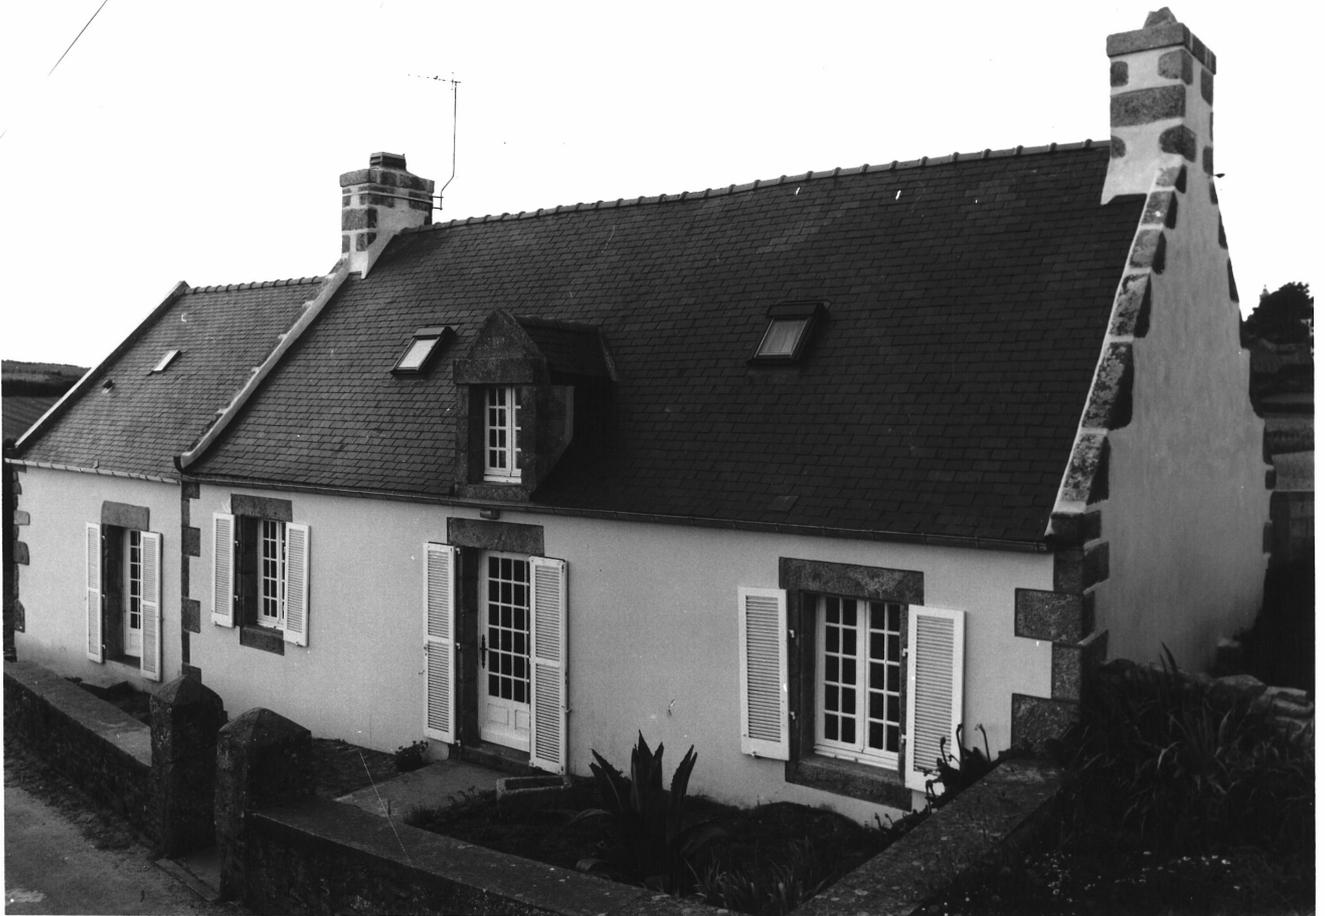
Fig.6 Roc'higou, maison datée 1871 (AN 388) : vue Cl.Inv.Artur/Lambart
générale

Des lucarnes à frontons triangulaires sont fréquentes (fig.6, fig.7).

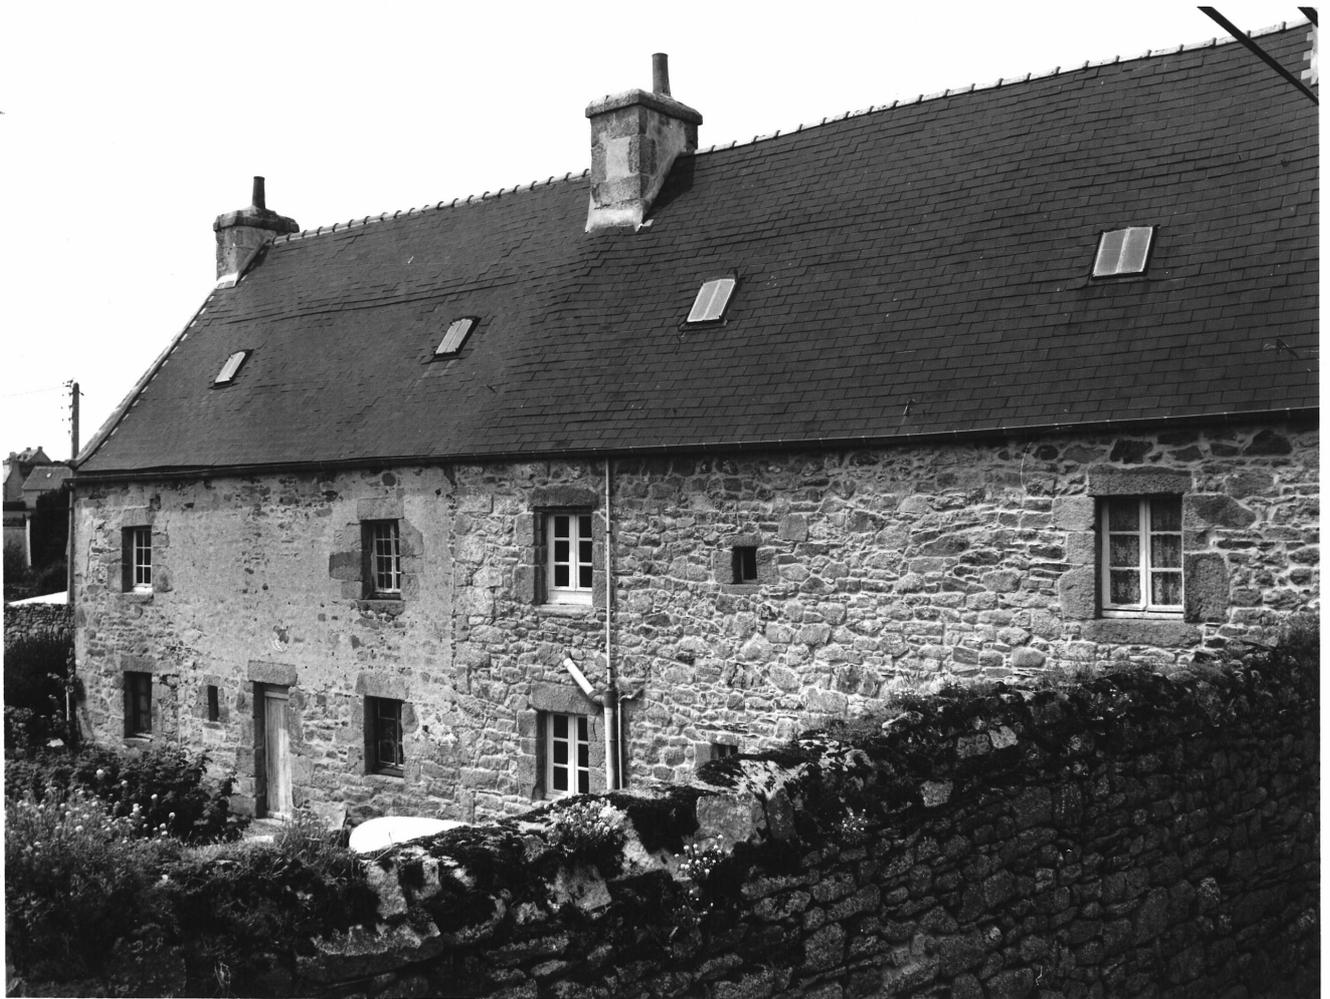
Fig.8 Le Vil (AN 234), élévation Sud : vue générale Cl.Inv.Artur/Lambart

Les constructions sont généralement en moëllons de granite et les façades étaient, ce qui est fréquent sur le littoral breton, enduites (fig.8, fig. 10). Bon nombre de maisons actuellement en moëllons avaient reçu, à l'origine, un revêtement à la chaux.
