Département : 56
Aire d'étude : JOSSELIN
Commune : SAINT SERVANT
Lieu-dit : KERGRAS
Dénomination : MANOIR

Dossier d'INVENTAIRE TOPOGRAPHIQUE établi en 1990, 1992 par DUCOURET JEAN PIERRE

HISTORIQUE

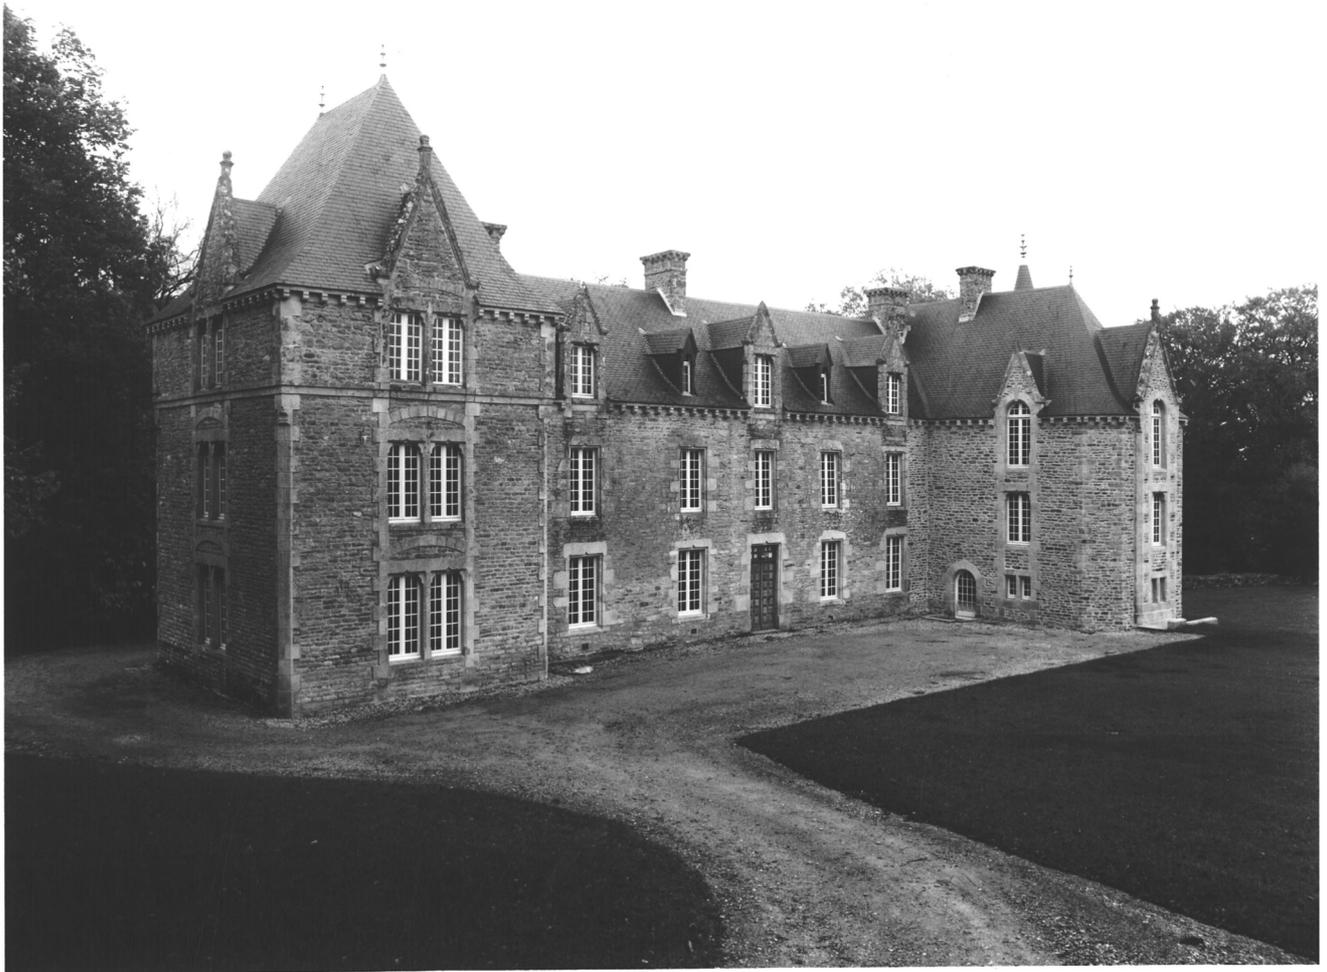
Fig.1 Vue générale sud ouest

Le manoir conserve une partie ancienne qui peut dater de la fin du XVe siècle, rhabillée et augmentée à la fin du XIXe siècle.

Le manoir est isolé dans un site très vallonné, jardin en terrasse à l'est ; parties agricoles XIXe siècle ; le long du chemin d'accès, vasque monolithe déposée. Partie centrale ancienne mais remaniée, de plan rectangulaire avec couloir central dallé desservant chaque pièce latérale par une porte plein cintre à cavet et desservant l'escalier postérieur en hors oeuvre, en vis sans jour, à marches monoxyles, menant à l'étage et au comble. Dans la tour d'escalier bouche à feu orientée vers le nord-ouest, accessible sous l'escalier. Dans la pièce gauche, cheminée monumentale en granite ornée d'un blason lisse. Autre cheminée monumentale dans la pièce droite.

L'élévation sud de cette partie a été refaite à la fin du XIXe siècle, en même temps que les agrandissements à l'est, au nord et à l'ouest. Escalier secondaire au sud-est, en vis à marches d'assemblage. Plafonds refaits au XIXe siècle.
