Département : 56  
Aire d'étude : JOSSELIN  
Commune : JOSSELIN  
Dénomination : CHATEAU

Dossier d'INVENTAIRE TOPOGRAPHIQUE établi en 1992, 1993 par DOUARD CHRISTEL, TOSKER CATHERINE

## HISTORIQUE

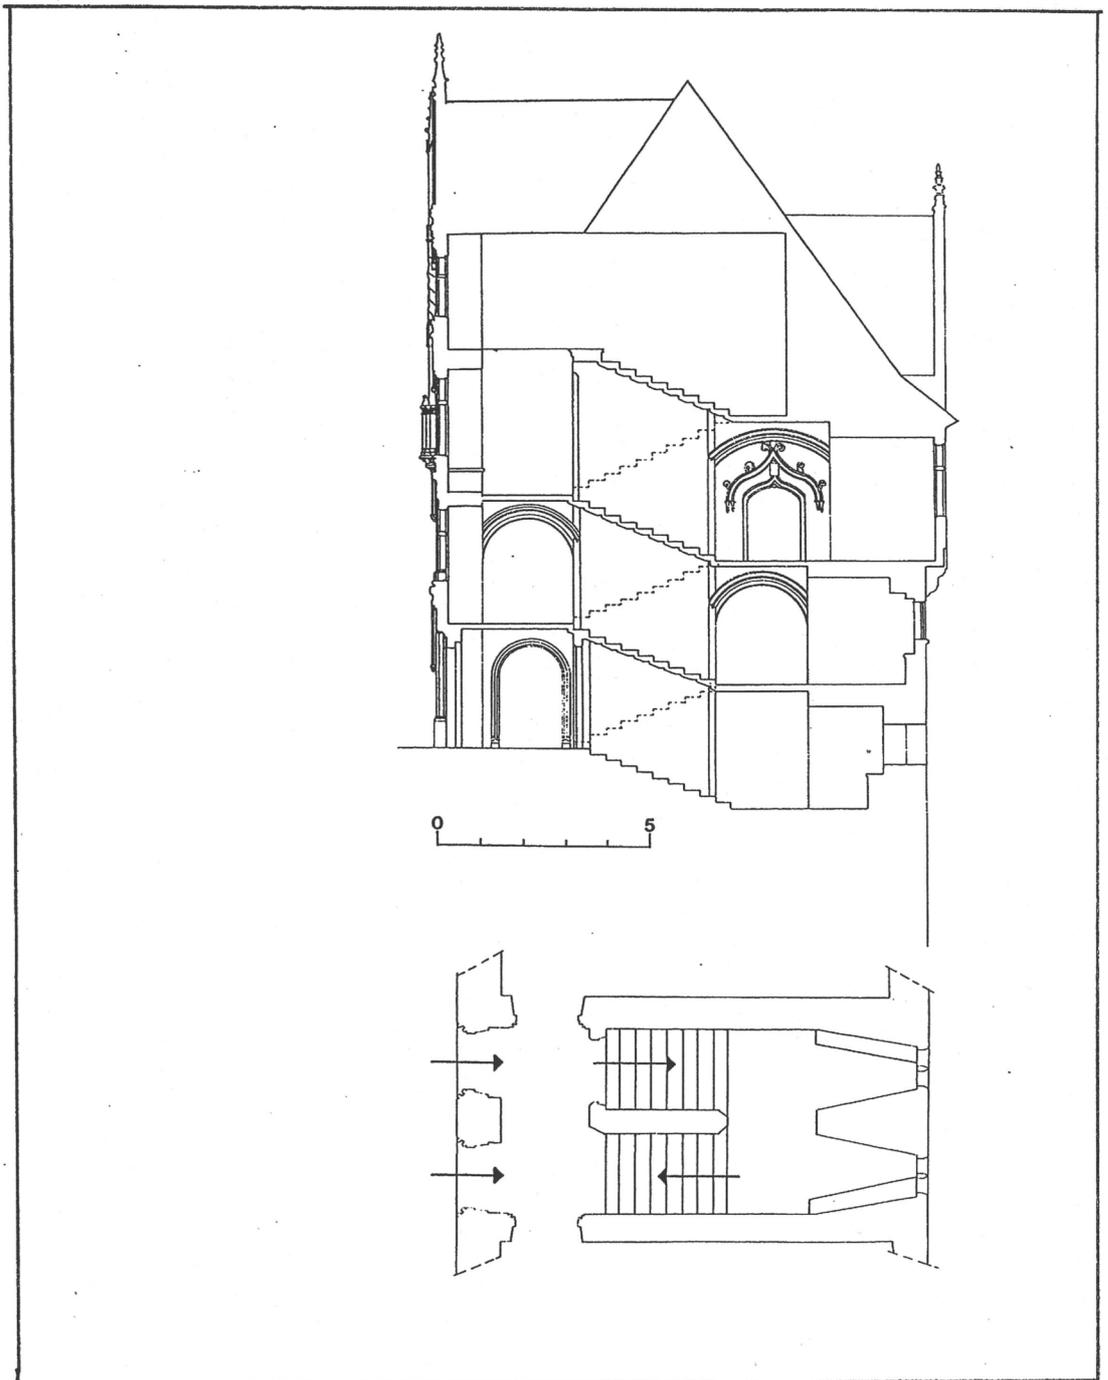
Pl. IV. Escalier principal, plan au sol et coupe  
transversale. Relevé Jean Blécon (In : l'Escalier  
dans l'architecture de la Renaissance..., p. 225).

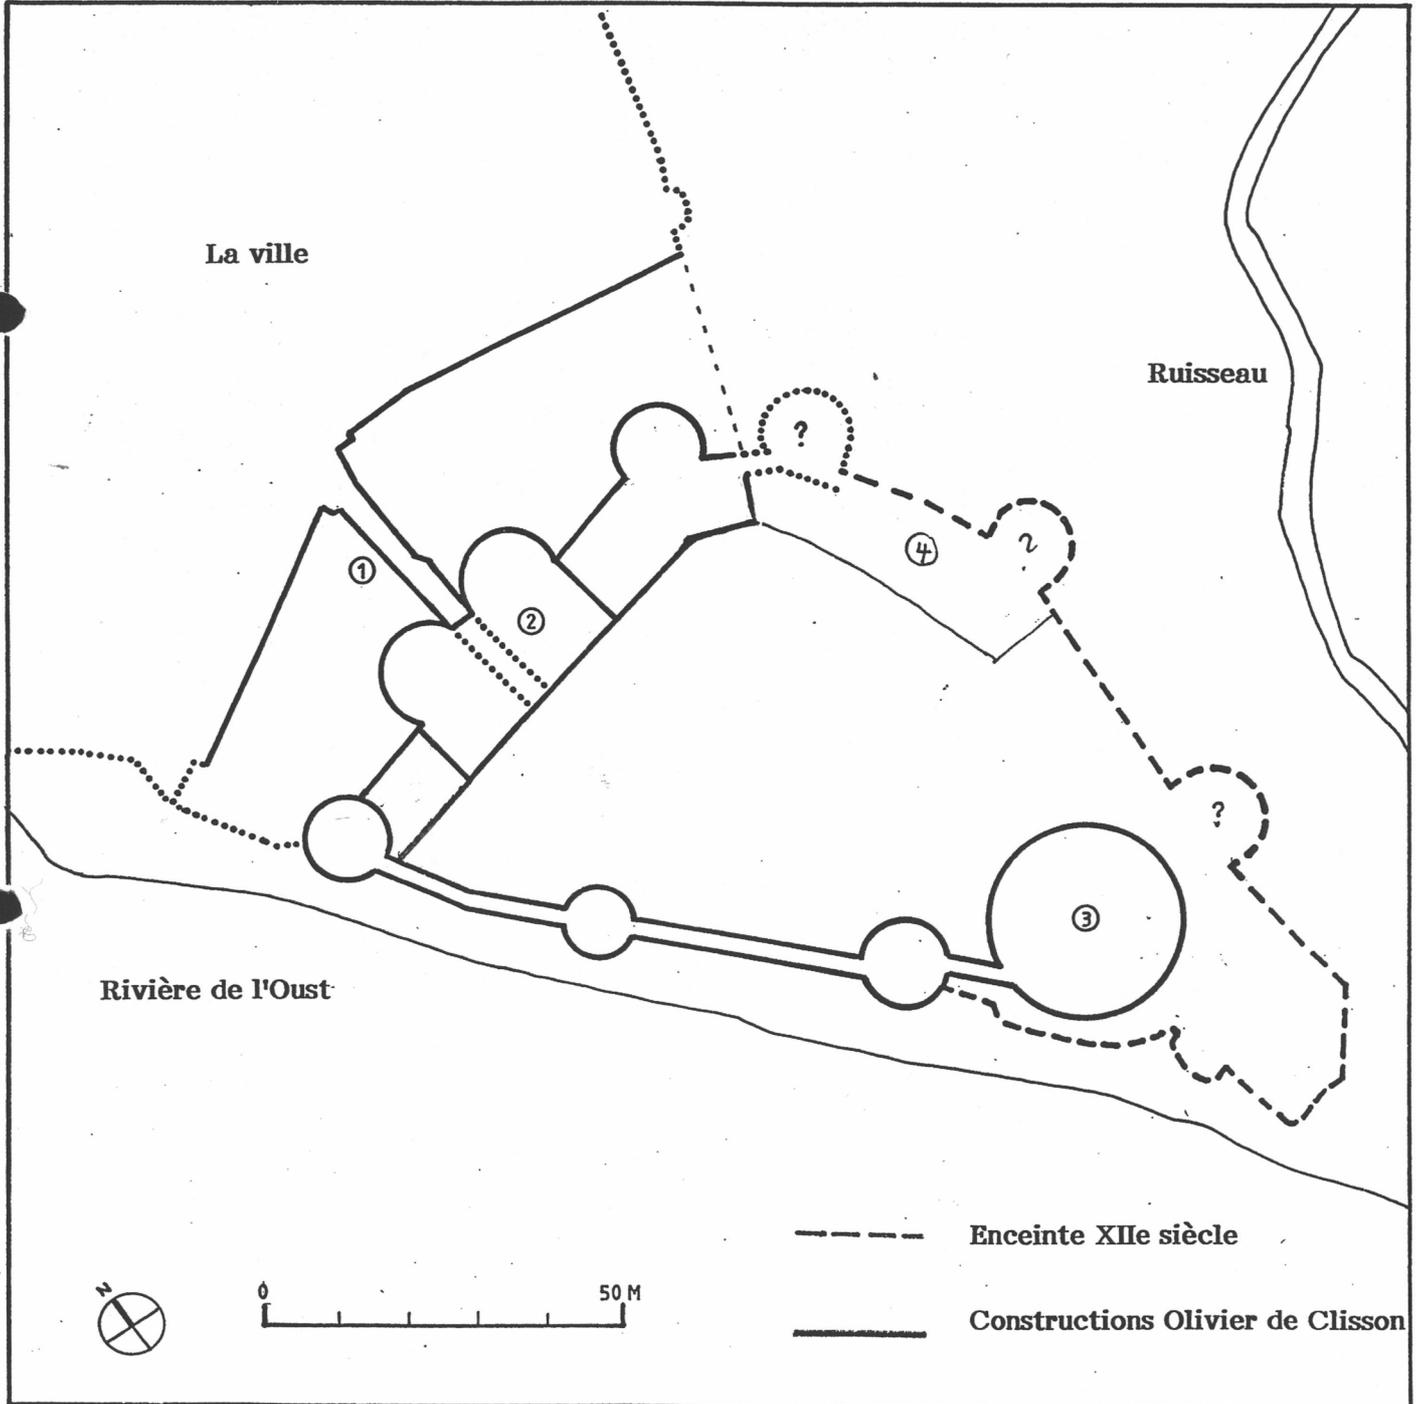
(1) Pont-levis (2) Châtelet/Logis-porte (3) Donjon (4) Communs ?

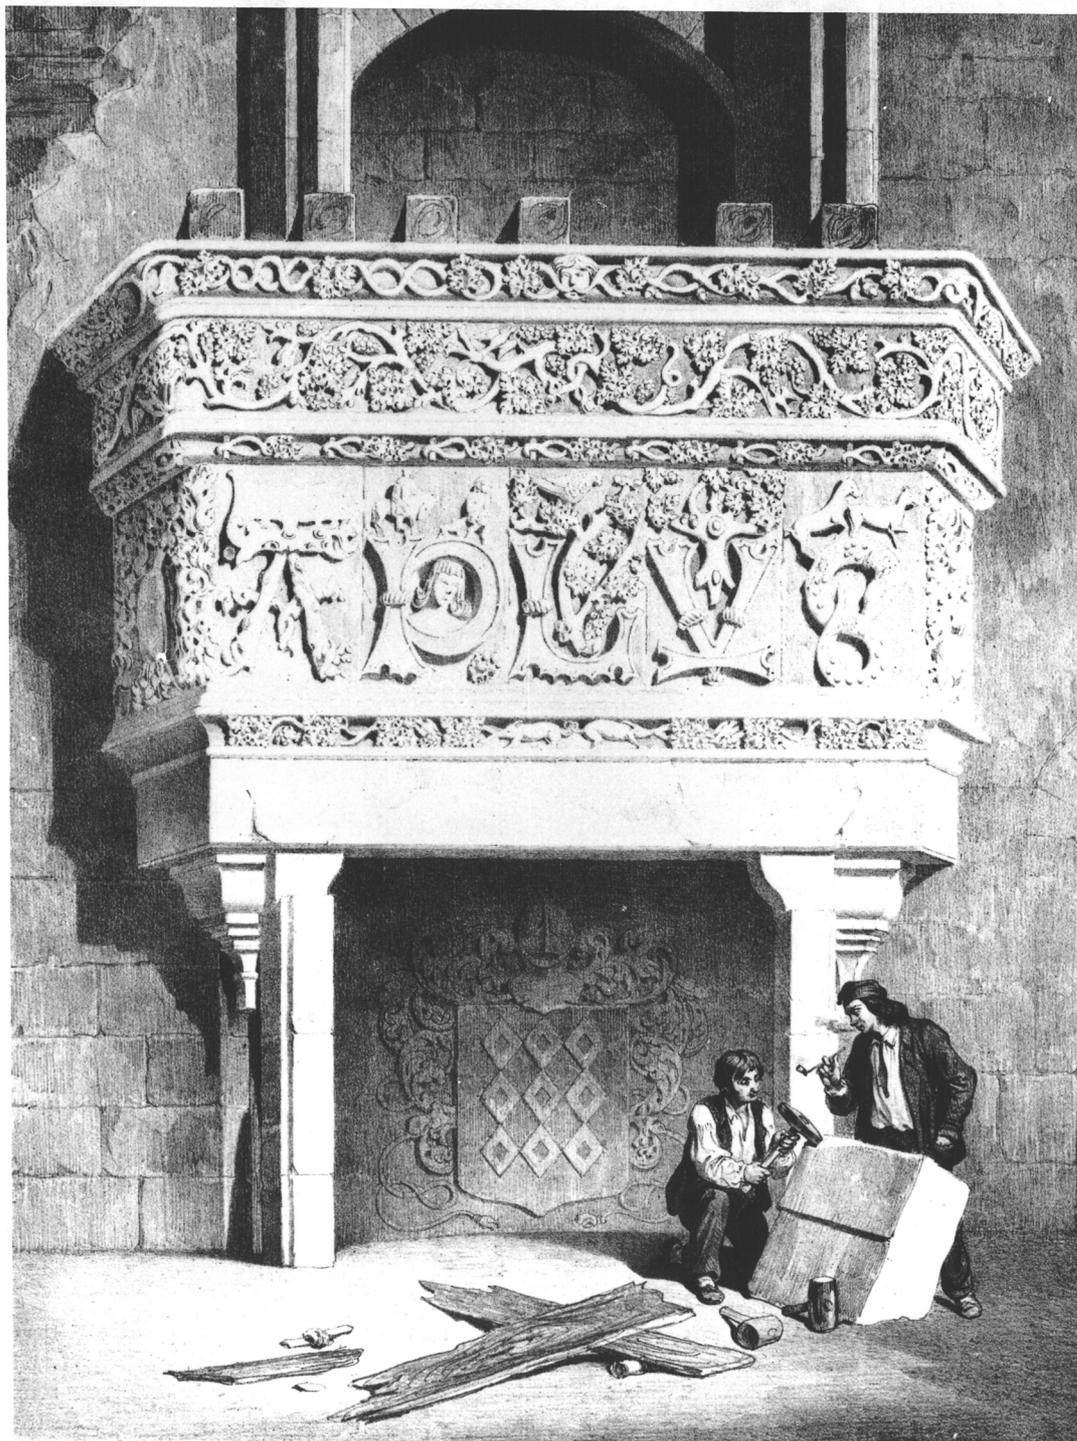
Doc.16 Rez-de-chaussée, salle à manger, cheminée lors de sa restauration.  
Dessin L. Gaucherel et M. Bayot (In : Taylor et Nodier, Voyages  
pittoresques..., 1845-1846).

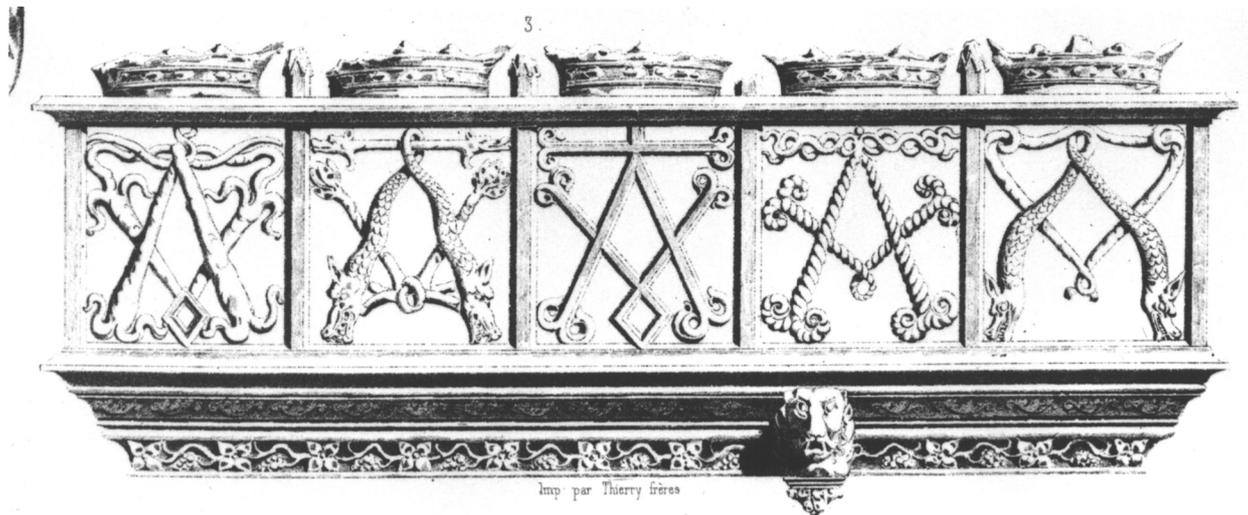
Doc.17 Elévation nord sur cour, détail de la balustrade ajourée. Dessin L. Gaucherel et S. Martin (In : Taylor et Nodier, Voyages pittoresques ..., 1845-1846).

Les descriptions minutieuses et les factures détaillées concernant les reprises de maçonnerie, notamment au niveau des baies extérieures et intérieures, de la balustrade et des souches de cheminées, font état de destructions d'éléments anciens. Un dessin de sa main (1892), conservé aux archives du château, fait état de la salle à manger avant restauration ; on y distingue les portes de communication et la cheminée (sans linteau) dans leur état d'origine.

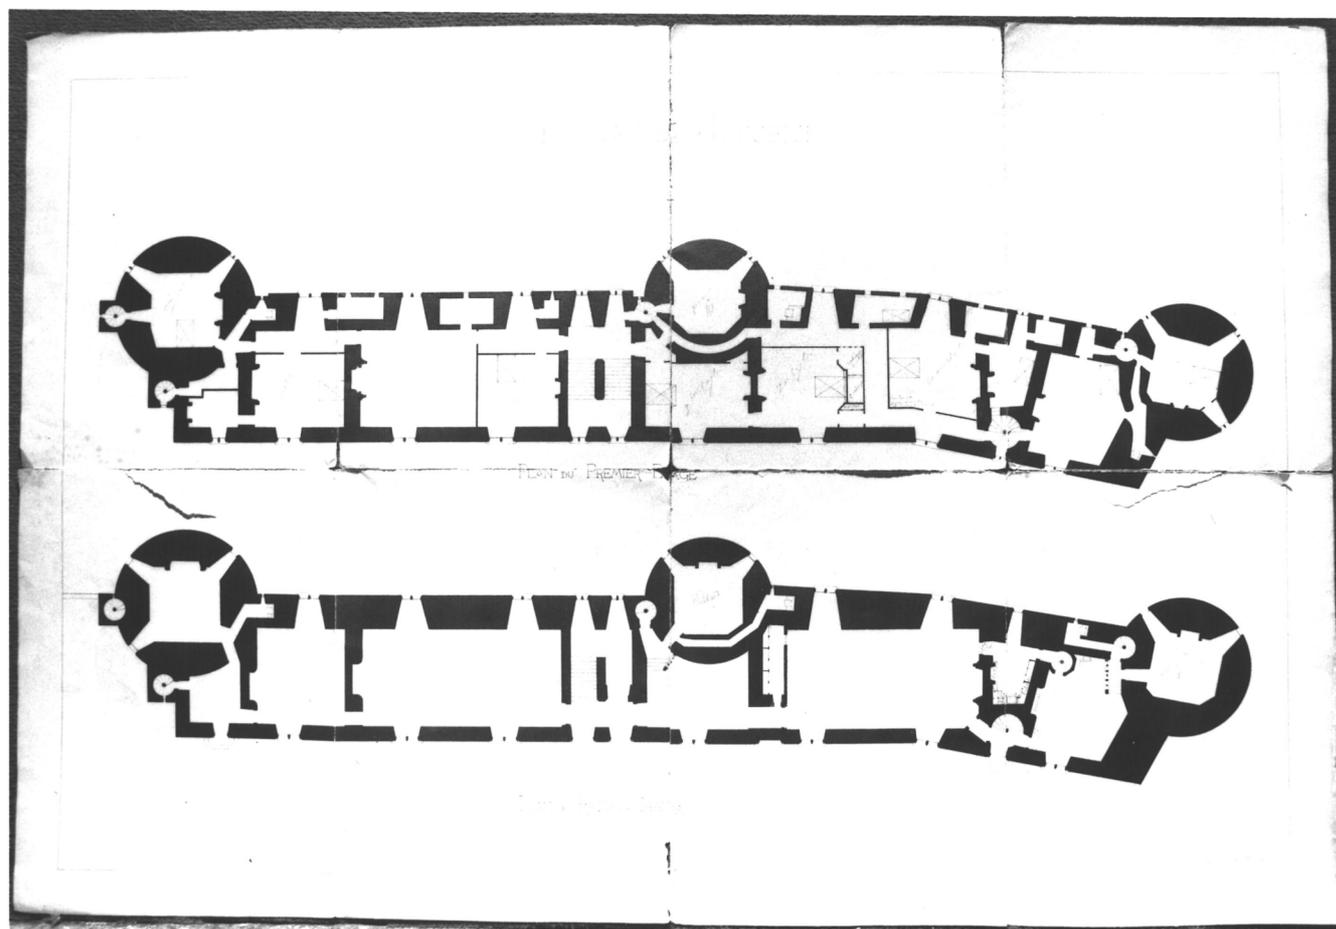
Doc.23 Plans du rez-de-chaussée et du premier étage de comble, par A. Lafargue ? fin XIXe siècle (Coll. privée).

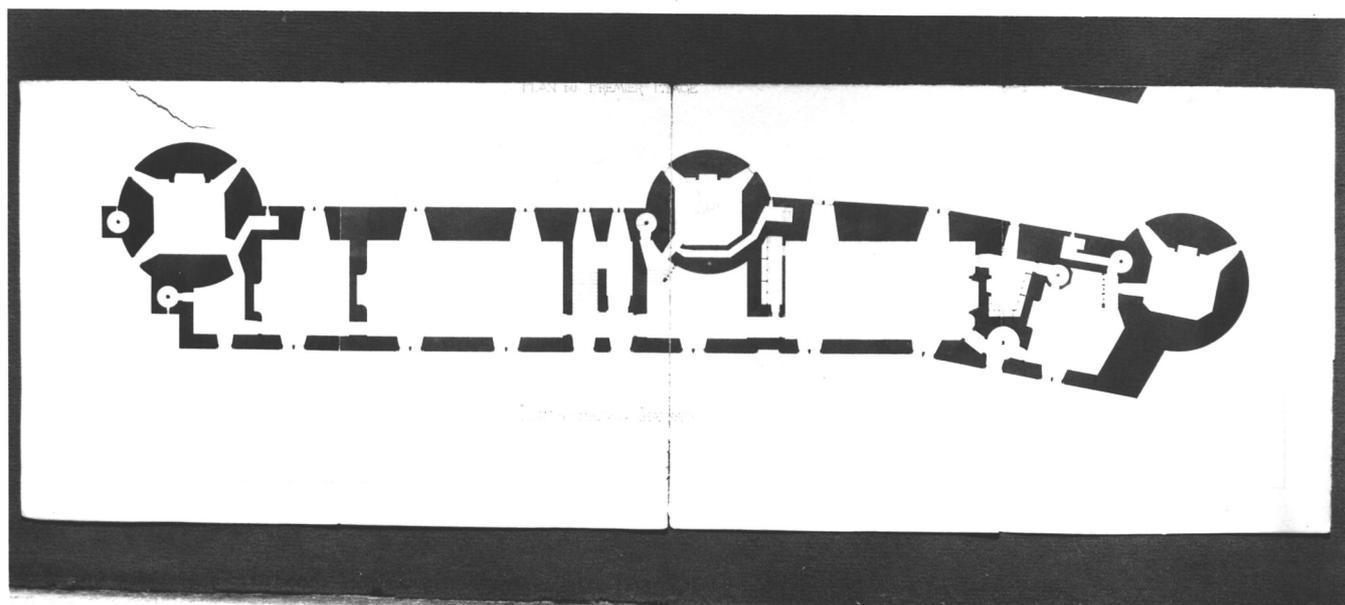
Doc.24 Plan du rez-de-chaussée, par A. Lafargue ? fin XIXe siècle (Coll. privée).

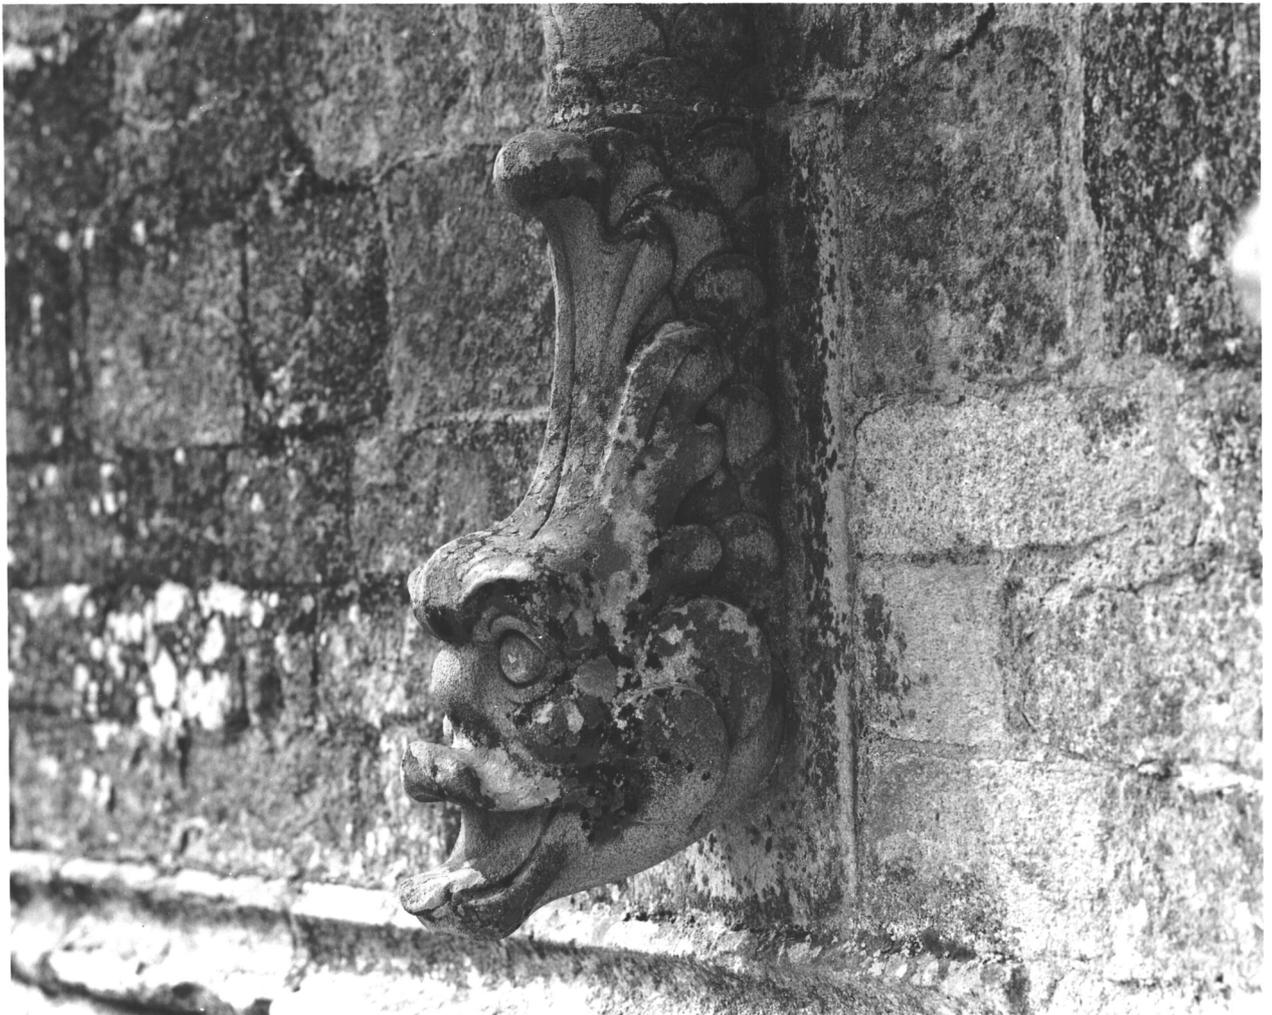
Fig.26 Détail (dauphin) d'un tuyau de descente des eaux pluviales .

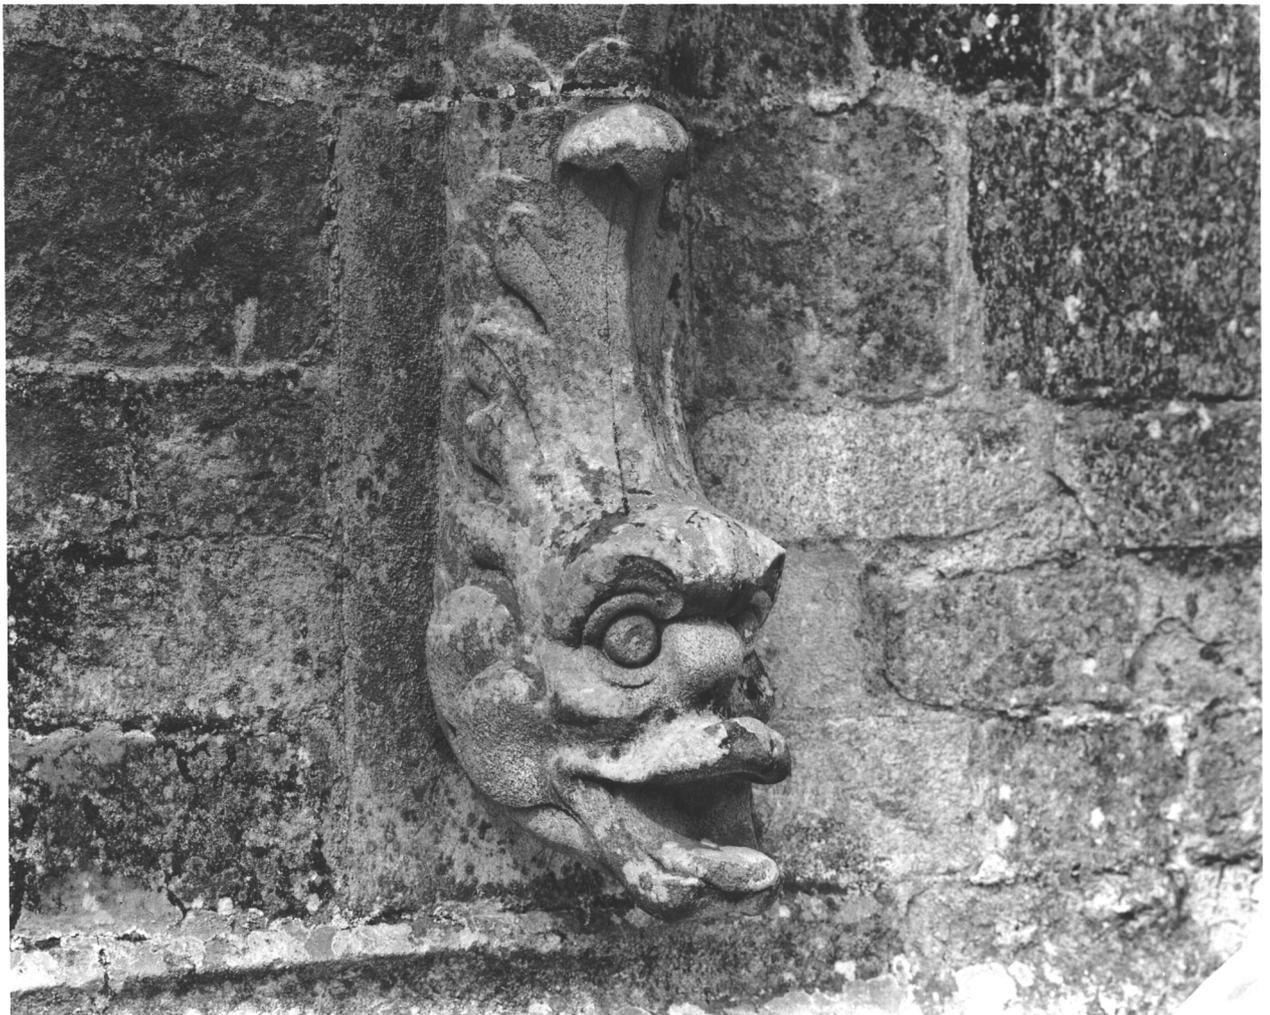
Fig.27 Détail (dauphin) d'un tuyau de descente des eaux pluviales .

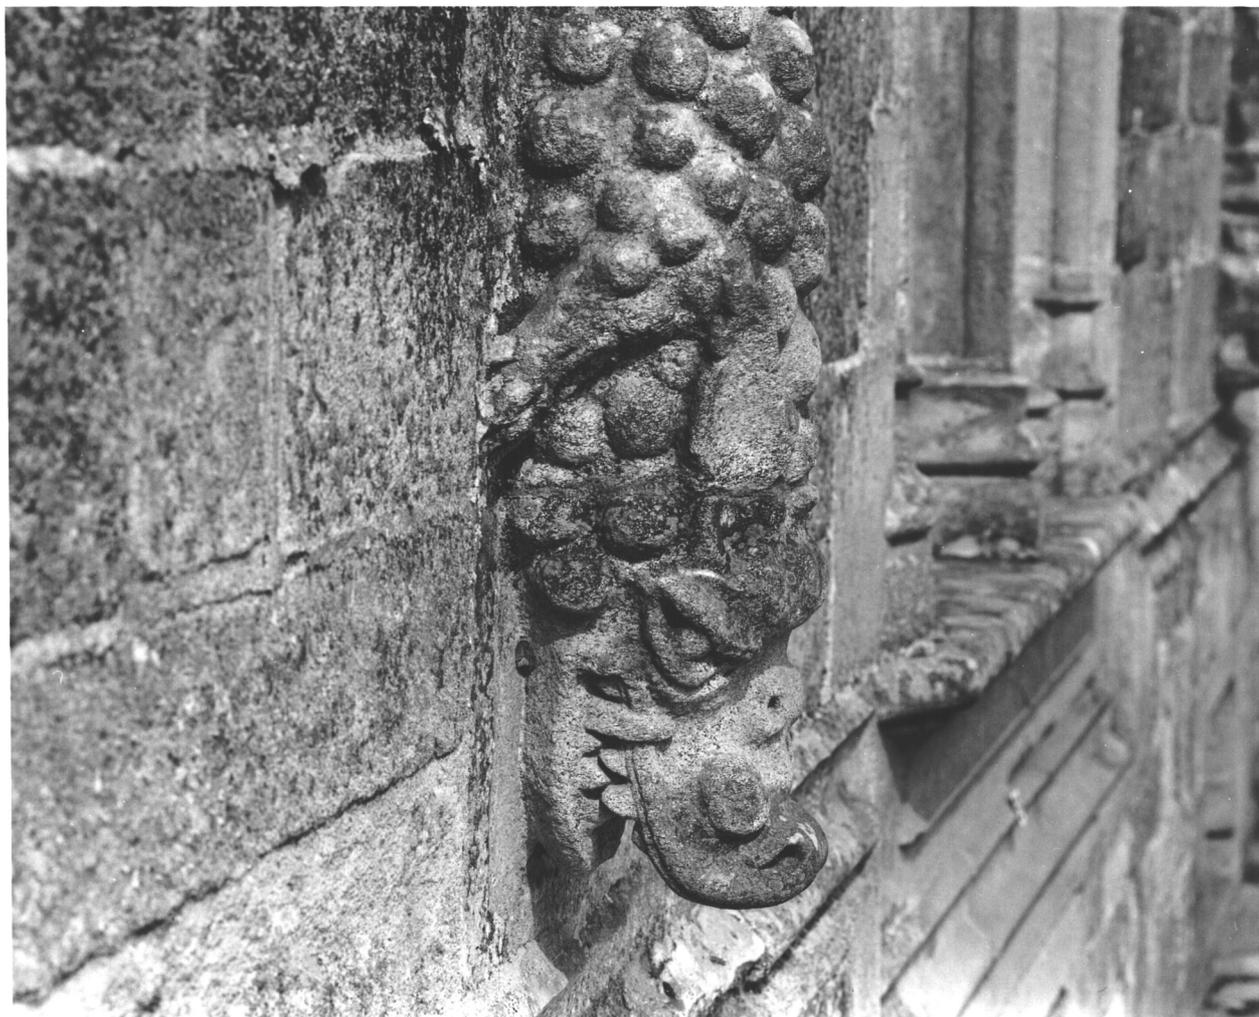
Fig.28 Détail (dauphin) d'un tuyau de descente des eaux pluviales.
