Département : 56 3055
Aire d'étude : SARZEAU
Commune : SAINT GILDAS DE RHUYS
Adresse : 13 RUE DE PORT MARIA
Dénomination : MAISON
Appellation et titre : DITE VILLA KERMARIE

Dossier d'INVENTAIRE TOPOGRAPHIQUE établi en 1993, 1994 par RENAUDEAU OLIVIER

HISTORIQUE

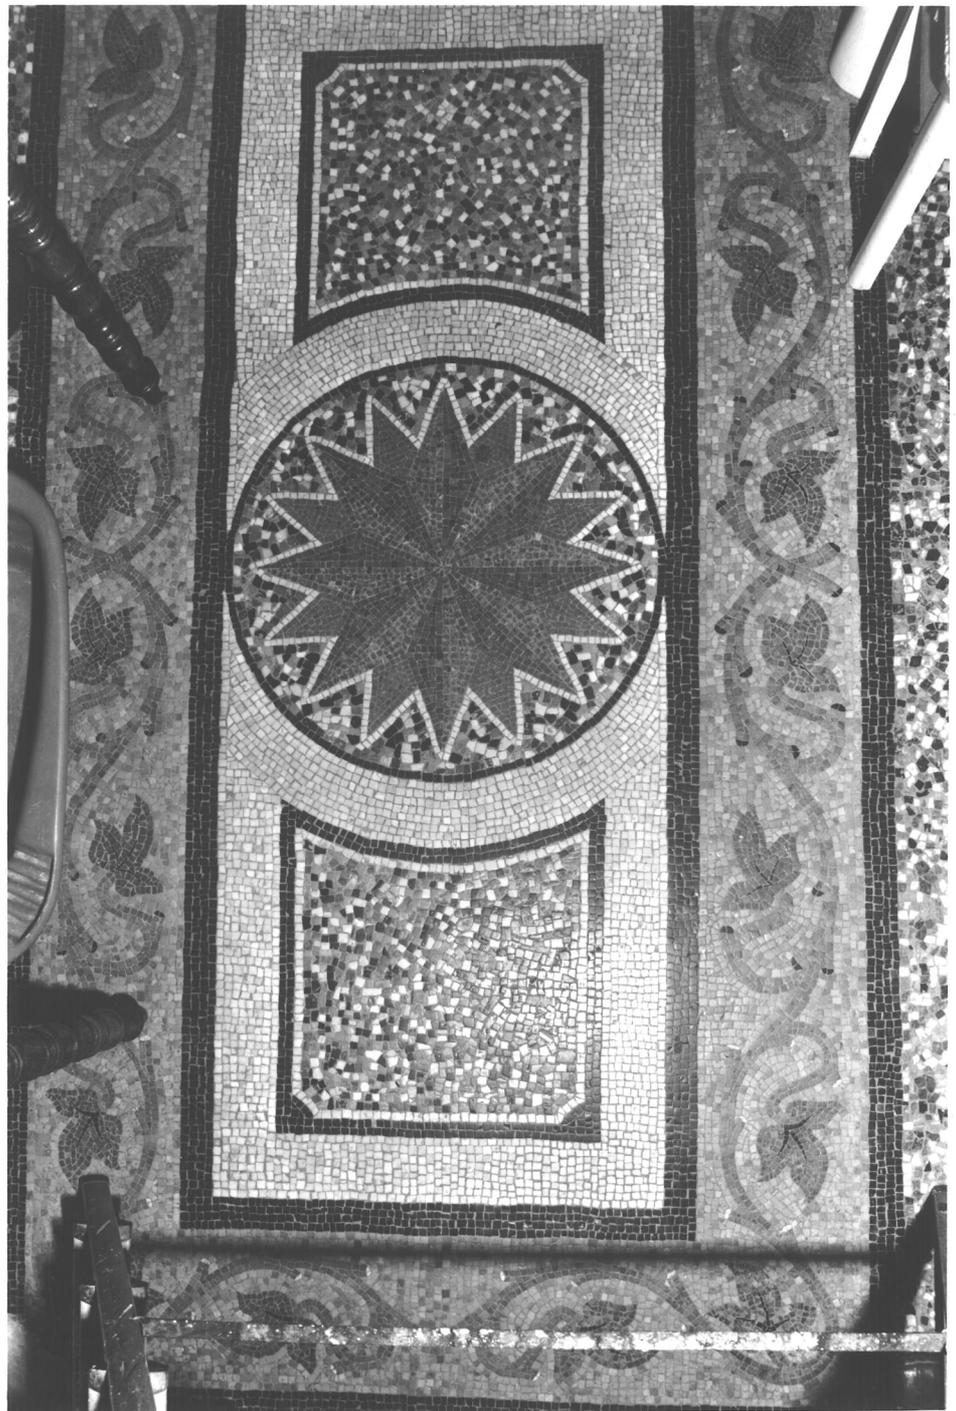
Fig.6 Etage, salle de bains : mosaïque

SUJET : ROSE DES VENTS, RINCEAU DE LIERRE, SUPPORT : PAVEMENT DE LA SALLE DE BAINS, SUJET : SAINTE JEANNE D'ARC, SUPPORT : VITRAIL DU VESTIBULE

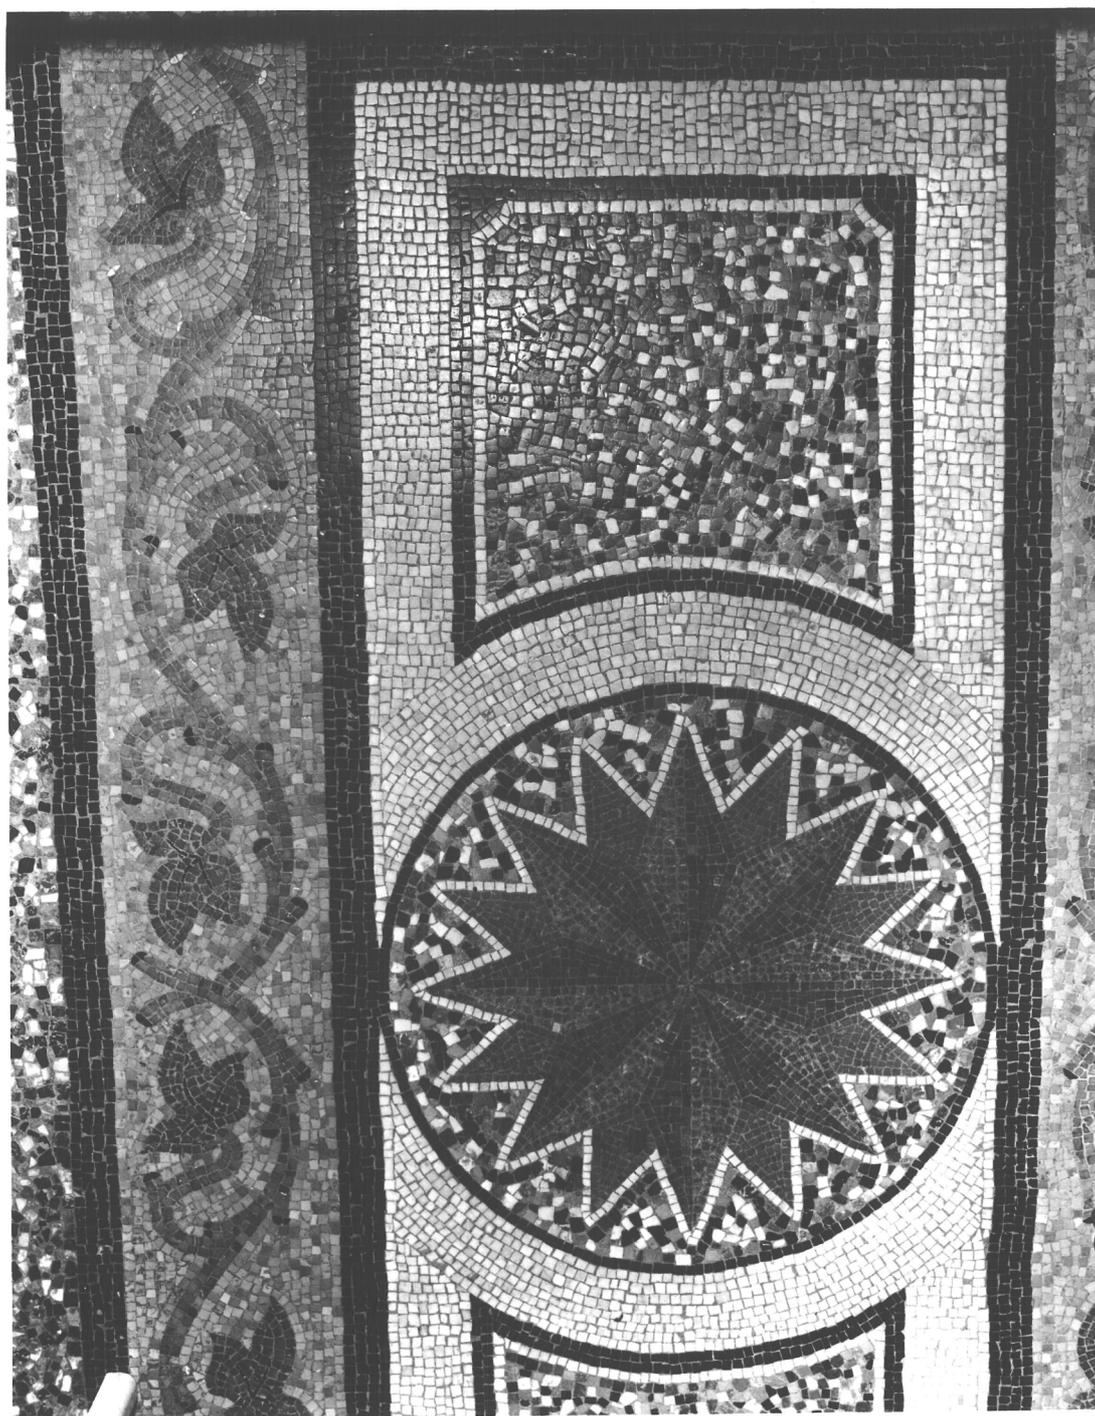
Fig.6b Etage, salle de bains : mosaïque, détail
