iA29002250

St-THOIS 29

FONTAINE - chapelle St Laurent

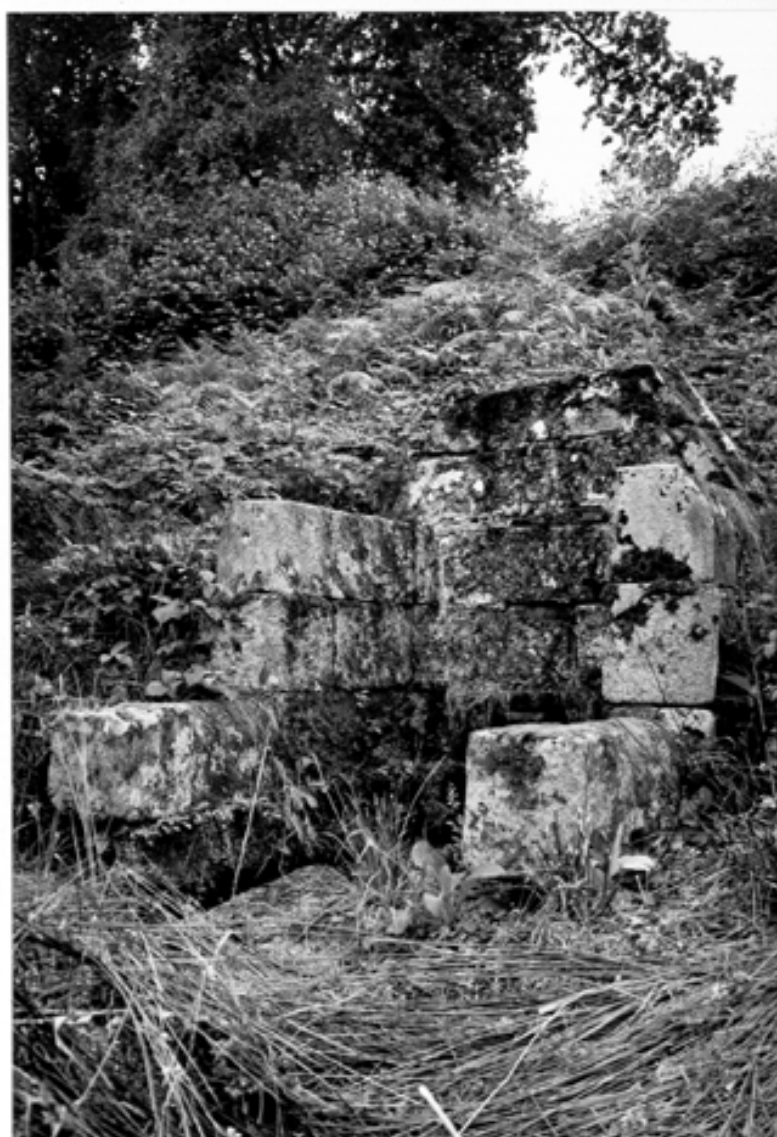
66.29.144 v

La fontaine est située au Sud-Ouest de la chapelle, sur une hauteur.

Construction en grand appareil régulier de granite, partiellement ruinée ( la couverture a disparu).

Deux murs latéraux et un mur de fond limitent un bassin rectangulaire. Le mur de fond porte une console polygonale. La couverture, détruite, était en bâtière.

- L. 192 centimètres,
- l. 180 centimètres,
- H. 160 centimètres.

Vue générale
