Département : 35
Aire d'étude : Vitré périphérie
Commune : Erbrée
Adresse : rue de l' Eglise
Dénomination : maison

IA3500054

Dossier de inventaire topographique établi en 1996 par Menant Marie_Dominique, Quillivic Claude

maison 3e quart 19e siècle, porte la date, 1871.

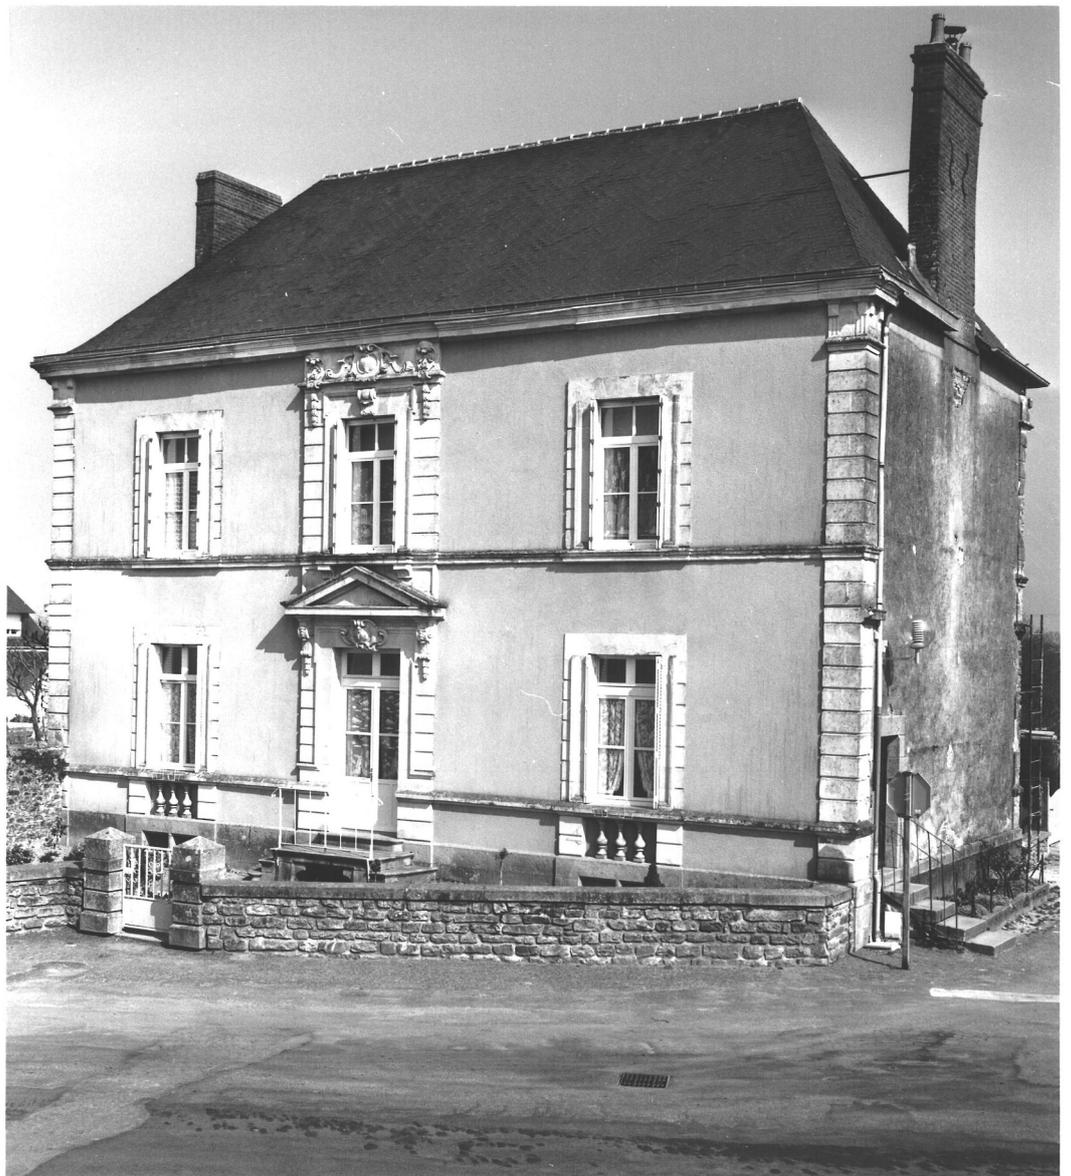
Fig.1 Maison parcelle 758, vue générale de l'élévation ouest.

COMMENTAIRE DESCRIPTIF : Les entourages des baies, chaîne d'angle, cordons et corniche sont en tufeau . Le solin est en granite. Le décor sculpté est concentré sur la façade sur rue (porte et fenêtre centrales).

Fig. 1 Maison (parcelle 758) : vue générale, façade ouest. 96 35 00799 X
