Département : 35
Aire d'étude : Vitré périphérie
Commune : Châtilion en Vendelais
Lieu-dit : Les Hurlières
Dénomination : château

IA3500097

Dossier de inventaire topographique établi en 1996 par Menant Marie_Dominique, Rioult Jean_Jacques

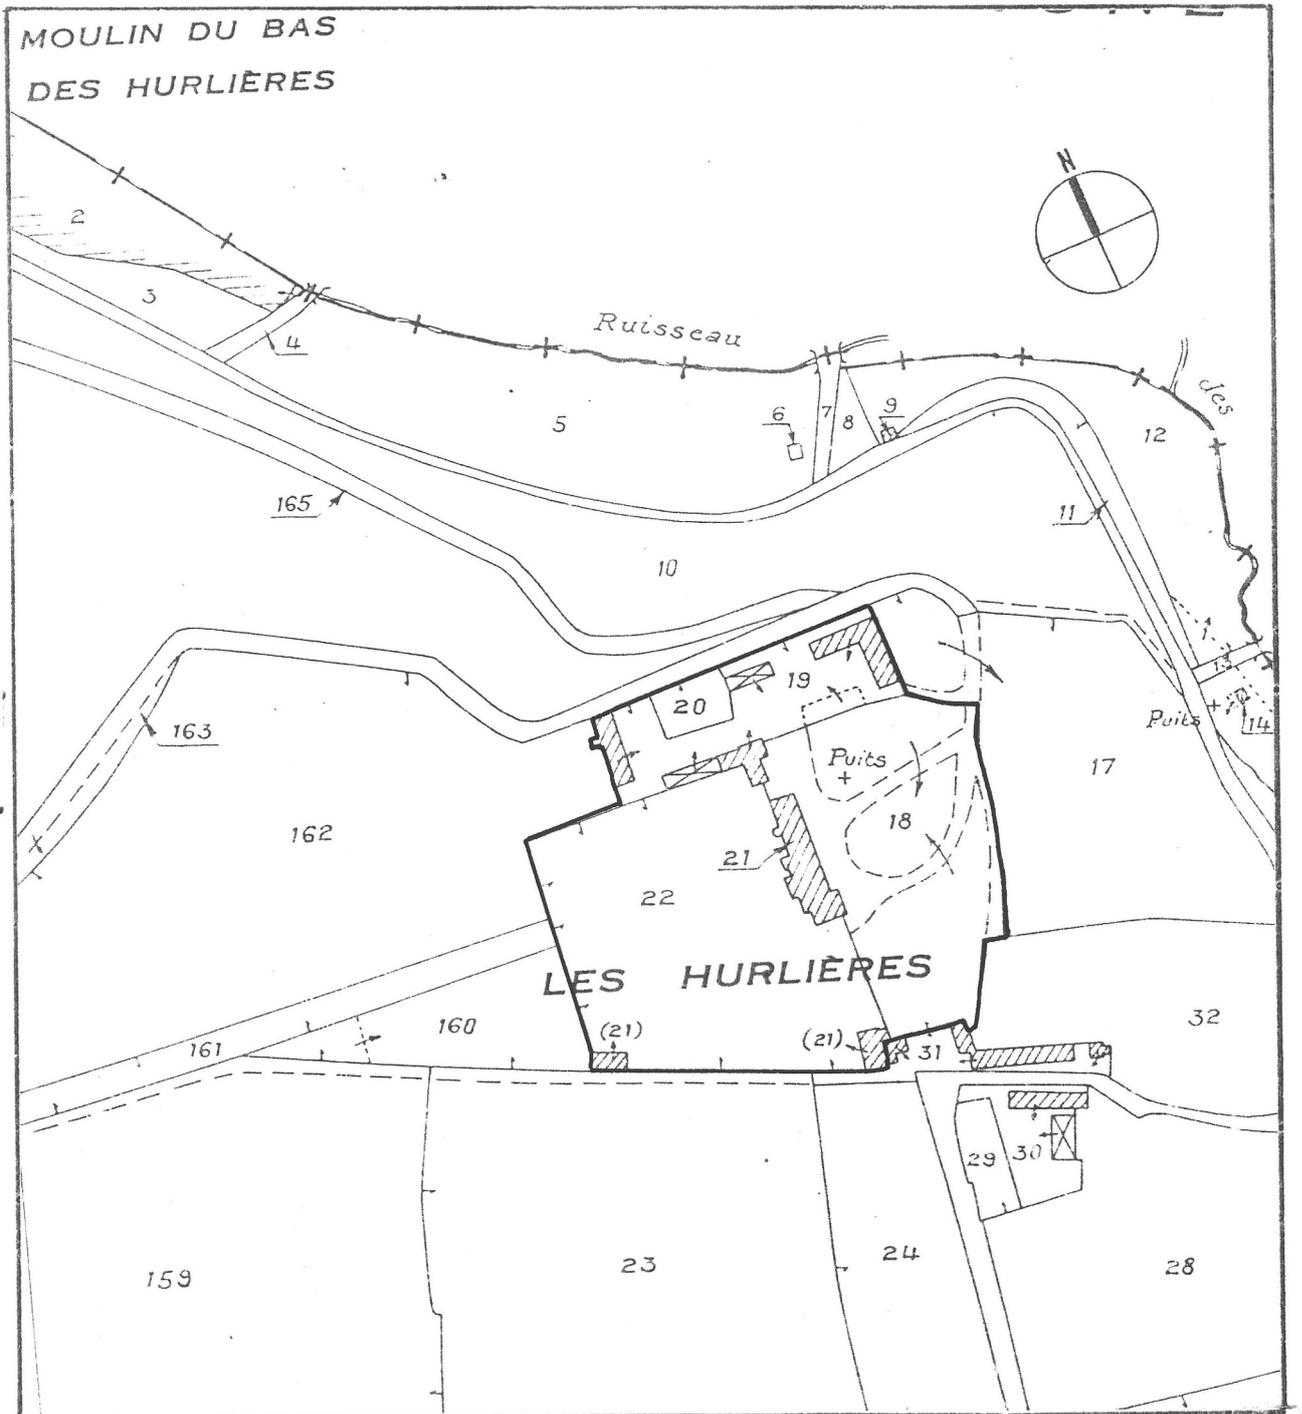
Pl. I Plan de situation. Extrait cadastral 1969, section C1,
échelle 1/2000e.

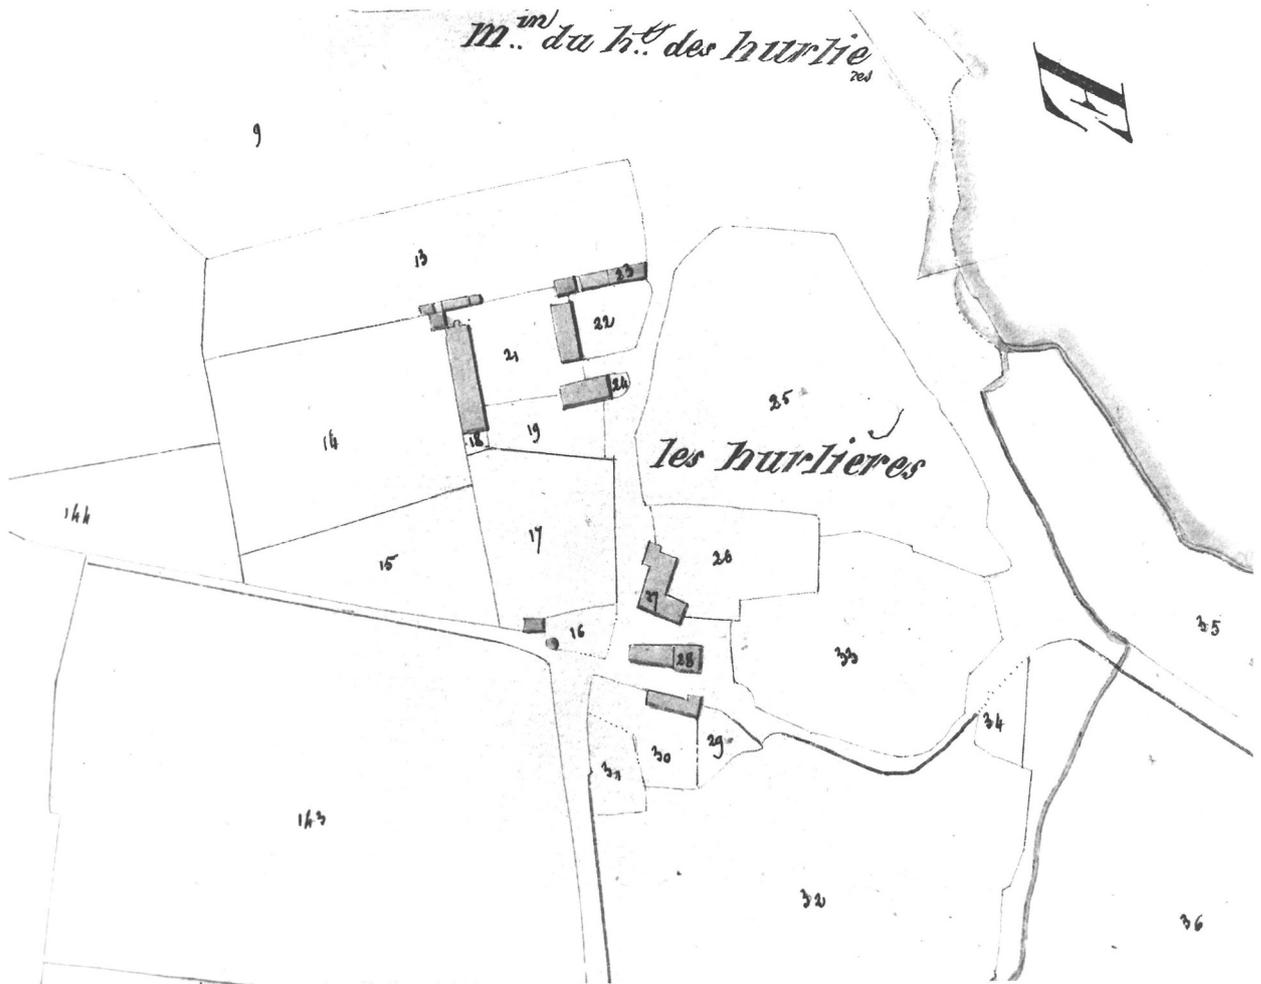
Doc.1 Plan de situation. Extrait cadastral
1824, feuille C1.

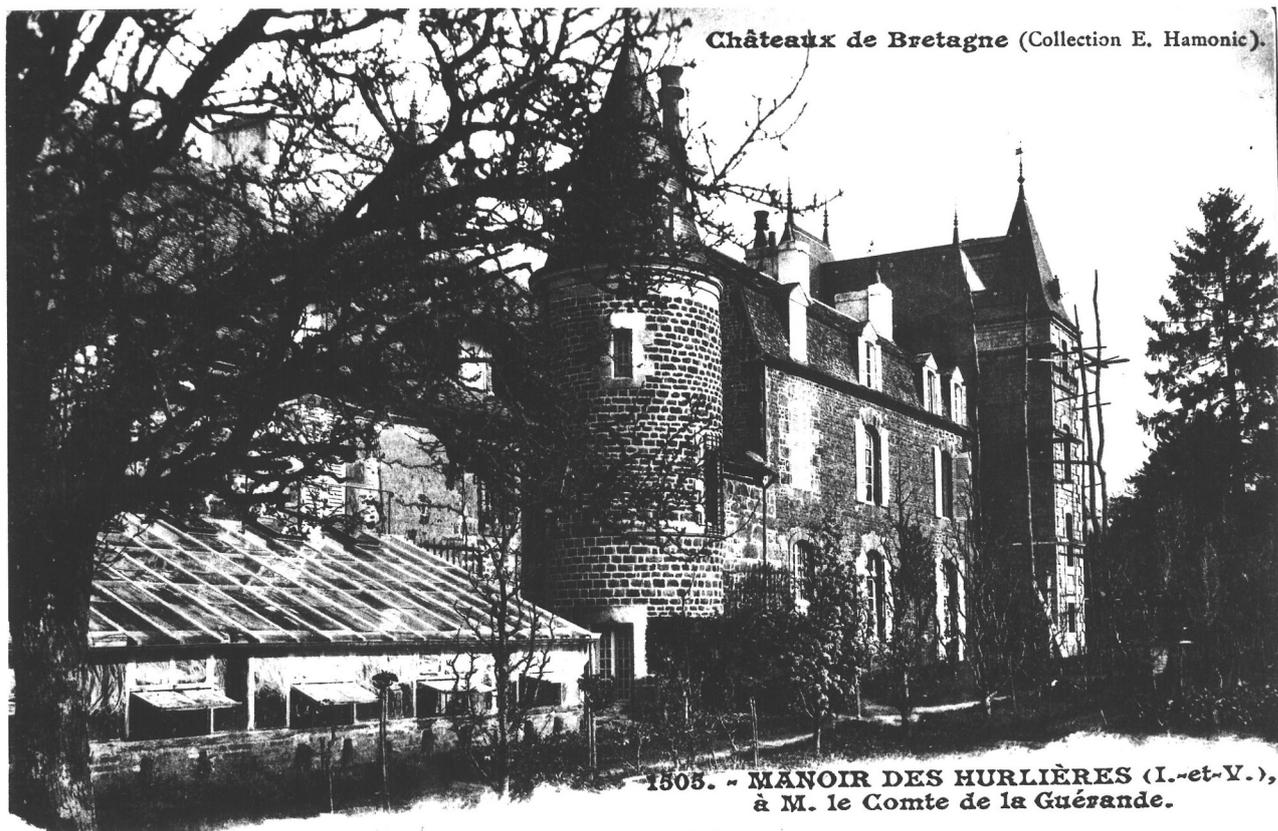
Doc.2 Façade postérieure. Collection
E.Hamonic.

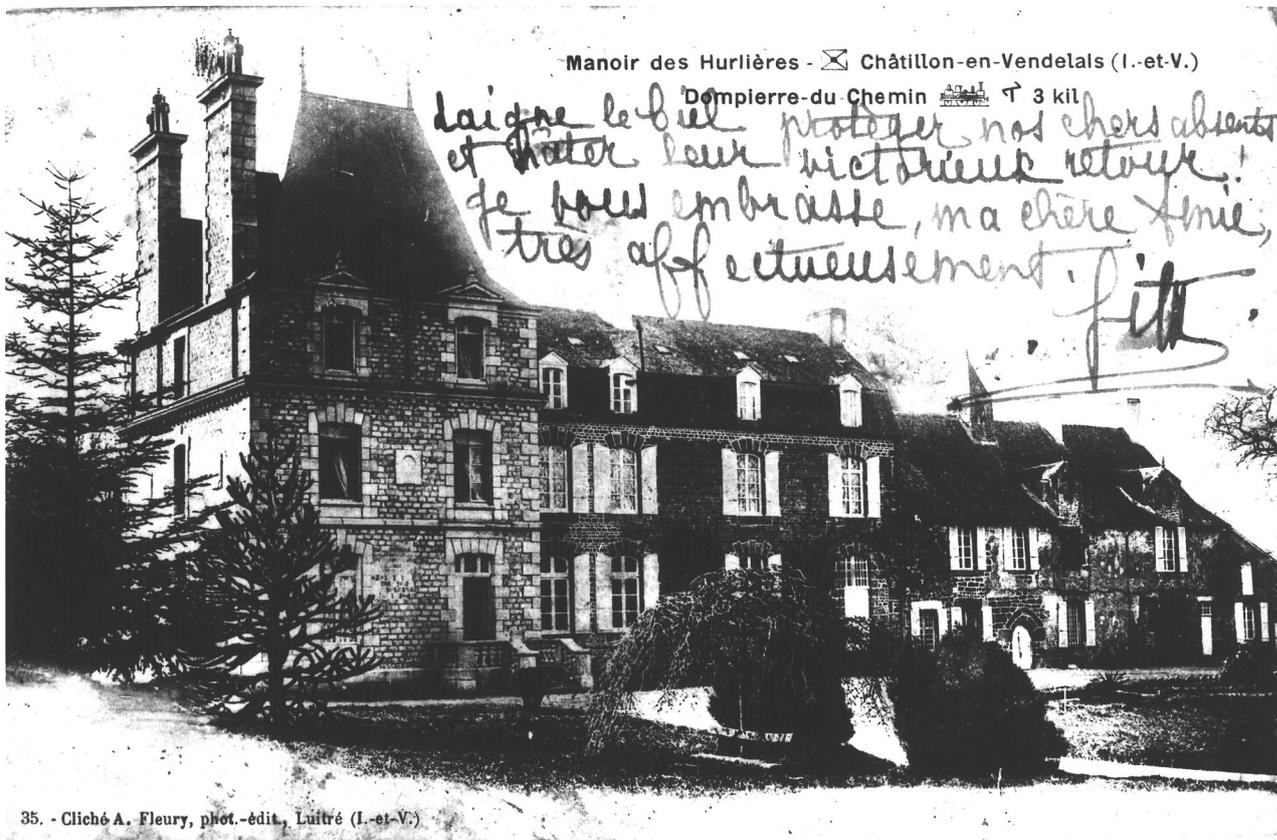
Doc.3 Façade principale. Carte postale ancienne.

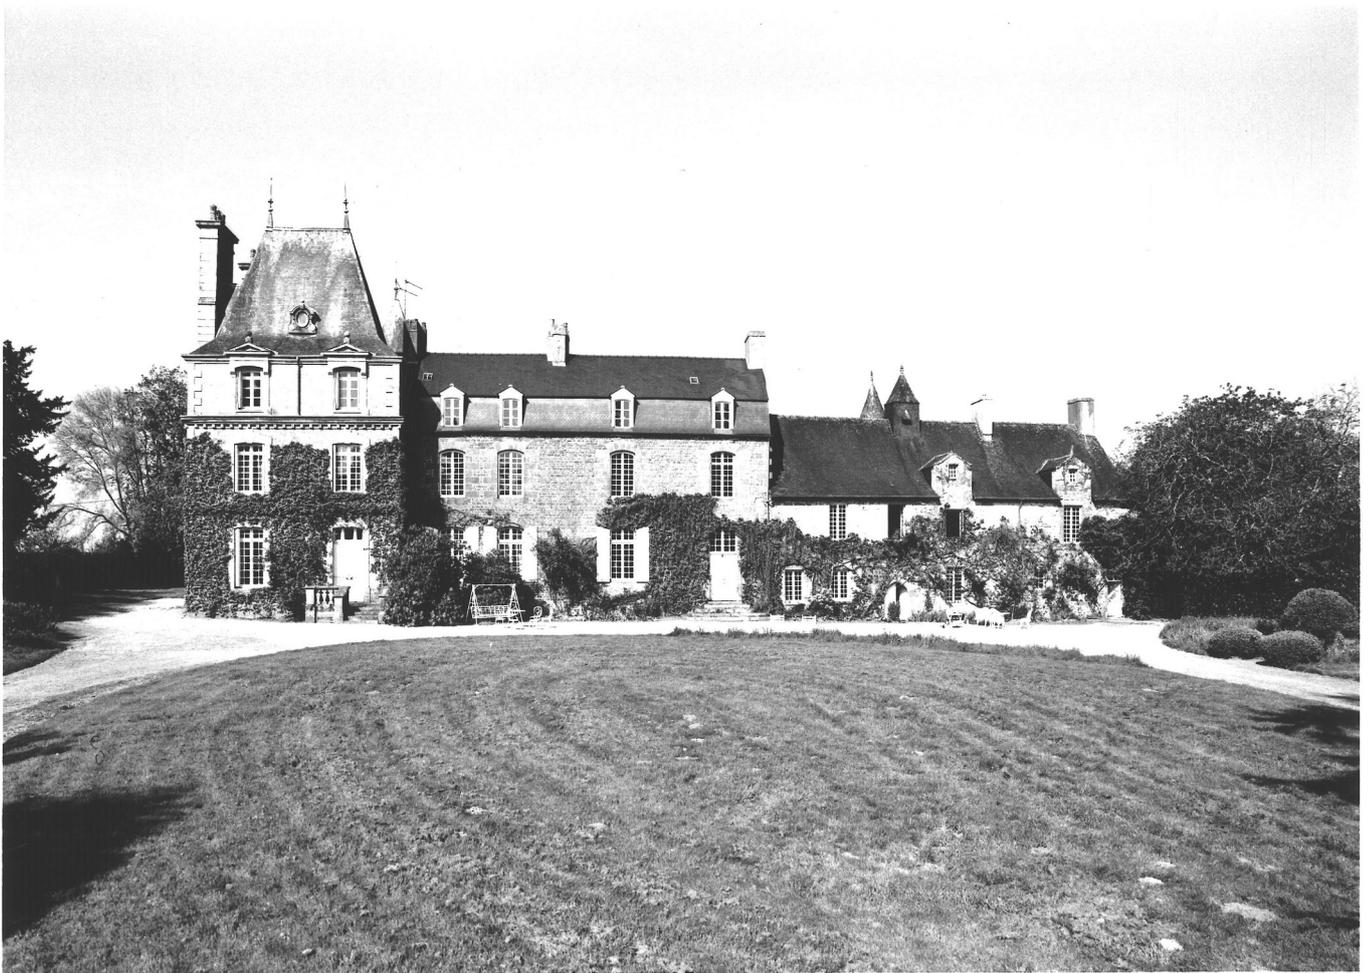
Fig.1 Façade principale, vue générale.

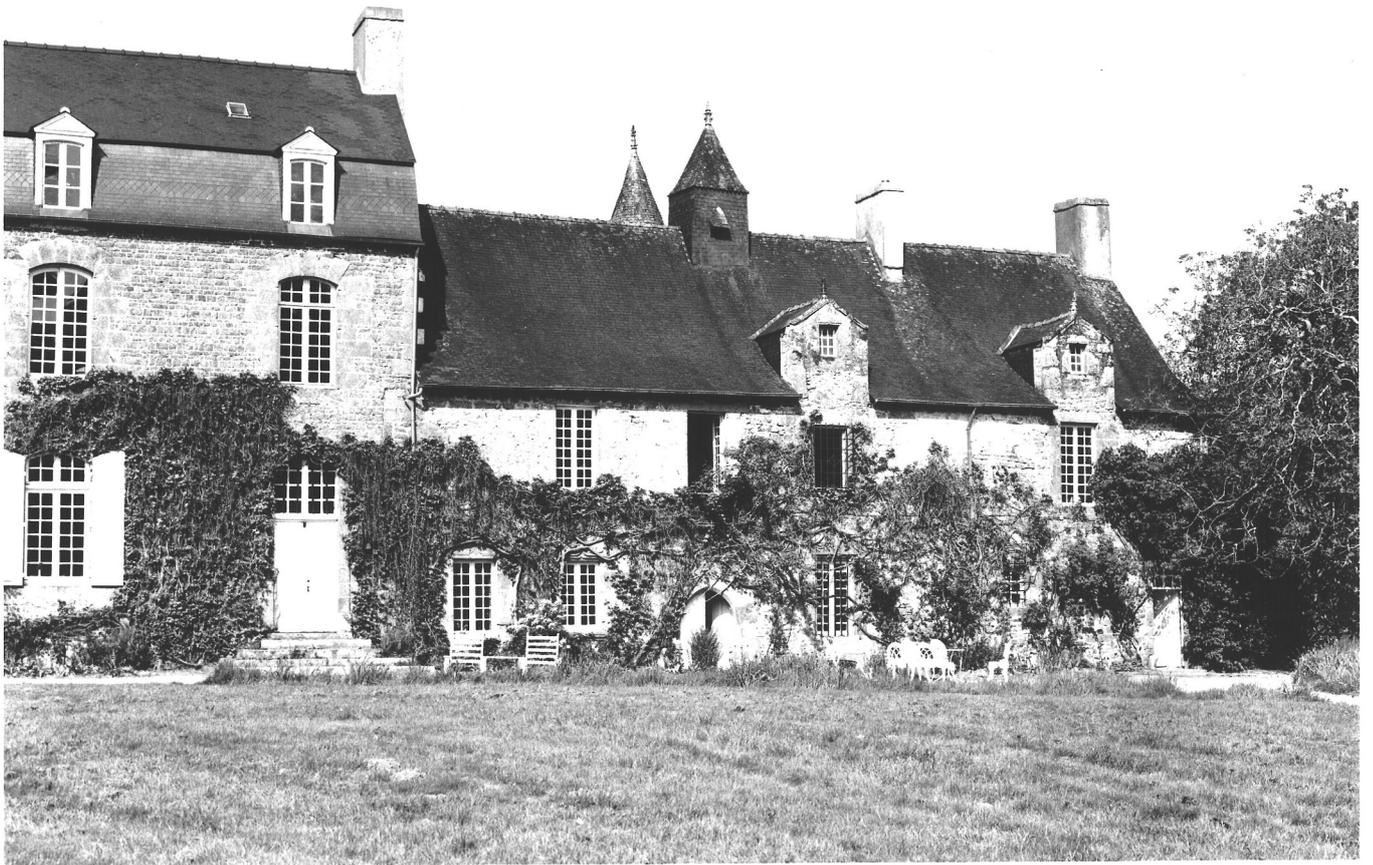
Fig.2 Vue générale de la partie ancienne.

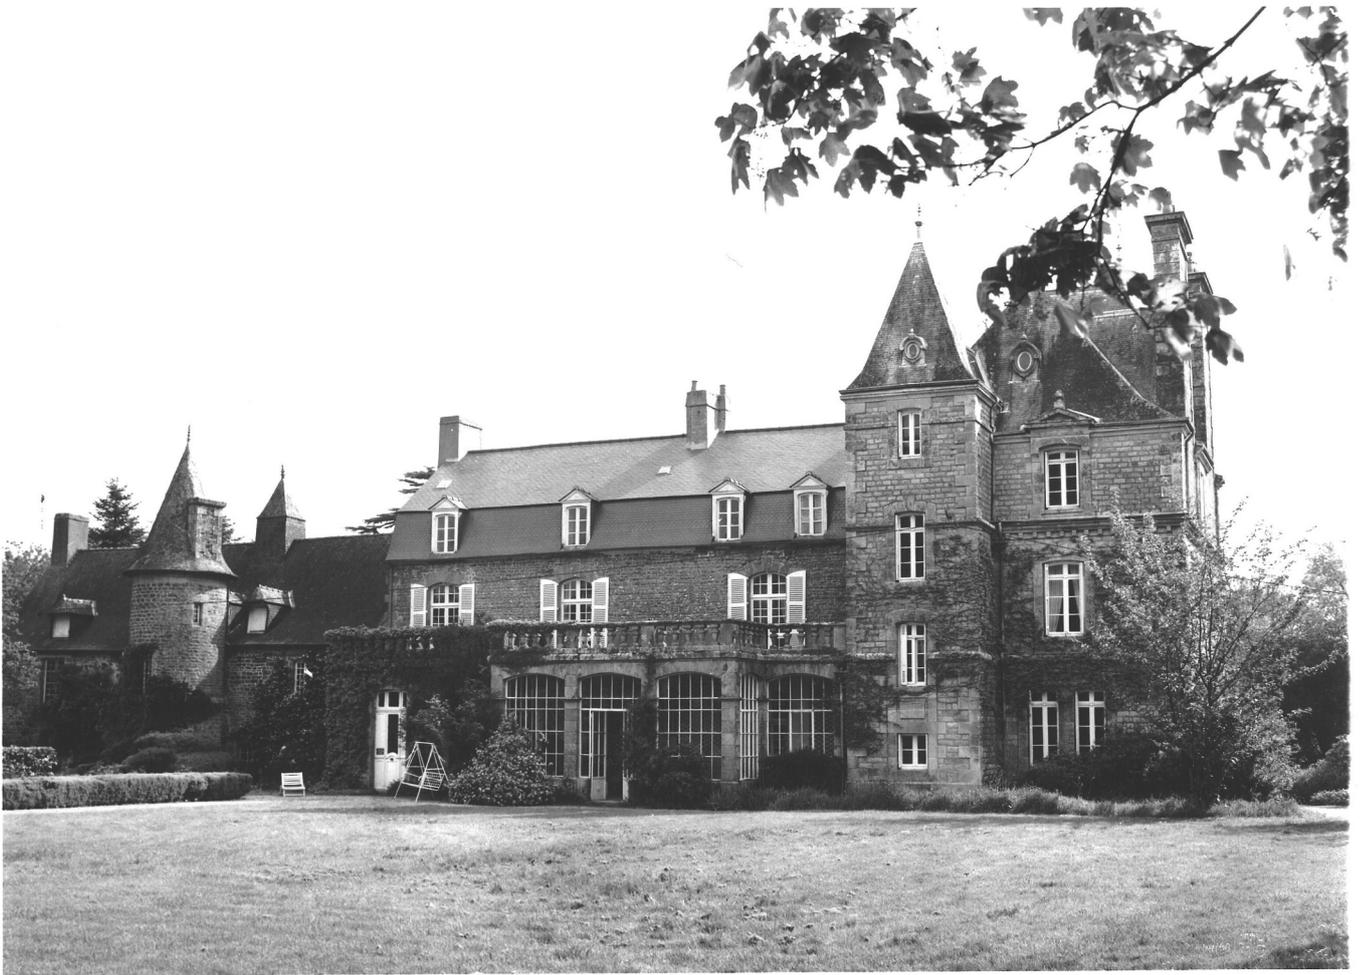
Fig.3 Façade postérieure : vue rapprochée..

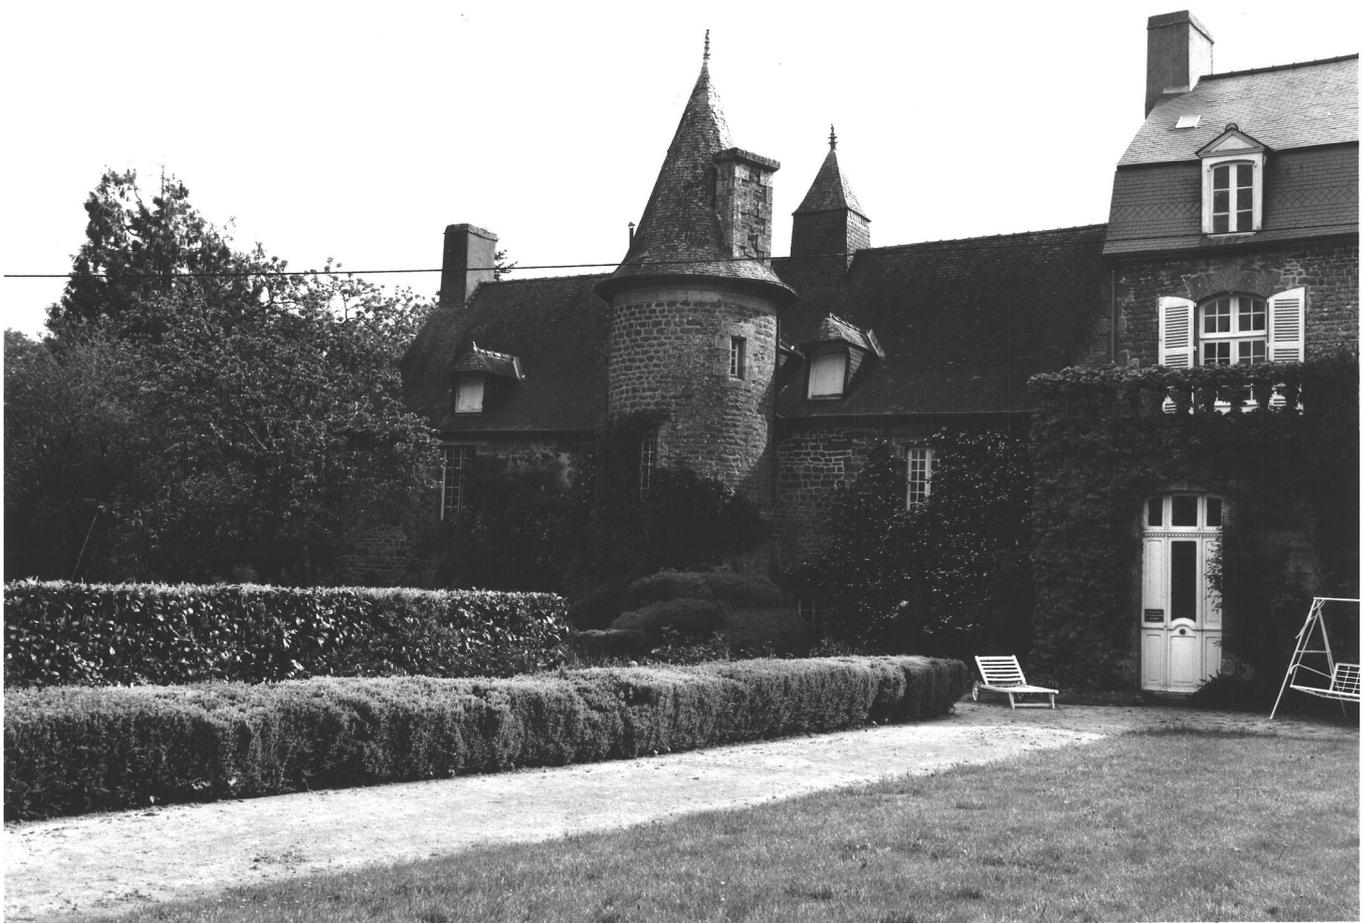
Fig.4 Façade postérieure : vue générale.

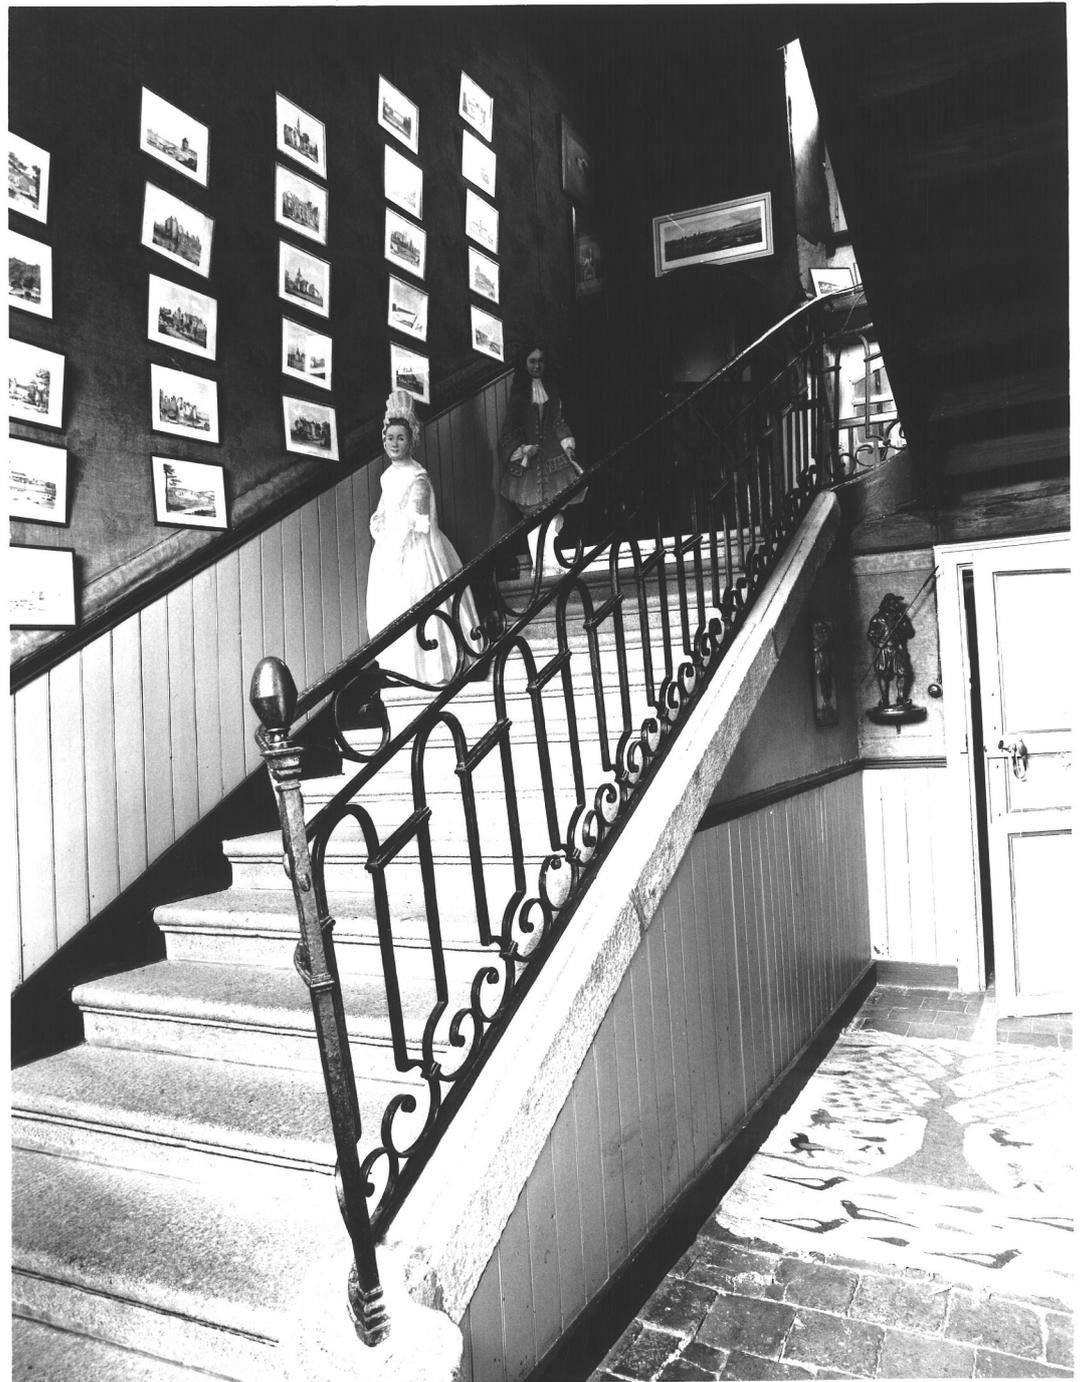
Fig.5 Escalier XVIIIe siècle : vue générale.

DISTRIBUTION : escalier dans oeuvre, escalier tournant à retours avec jour, escalier dans oeuvre, escalier tournant à retours sans jour

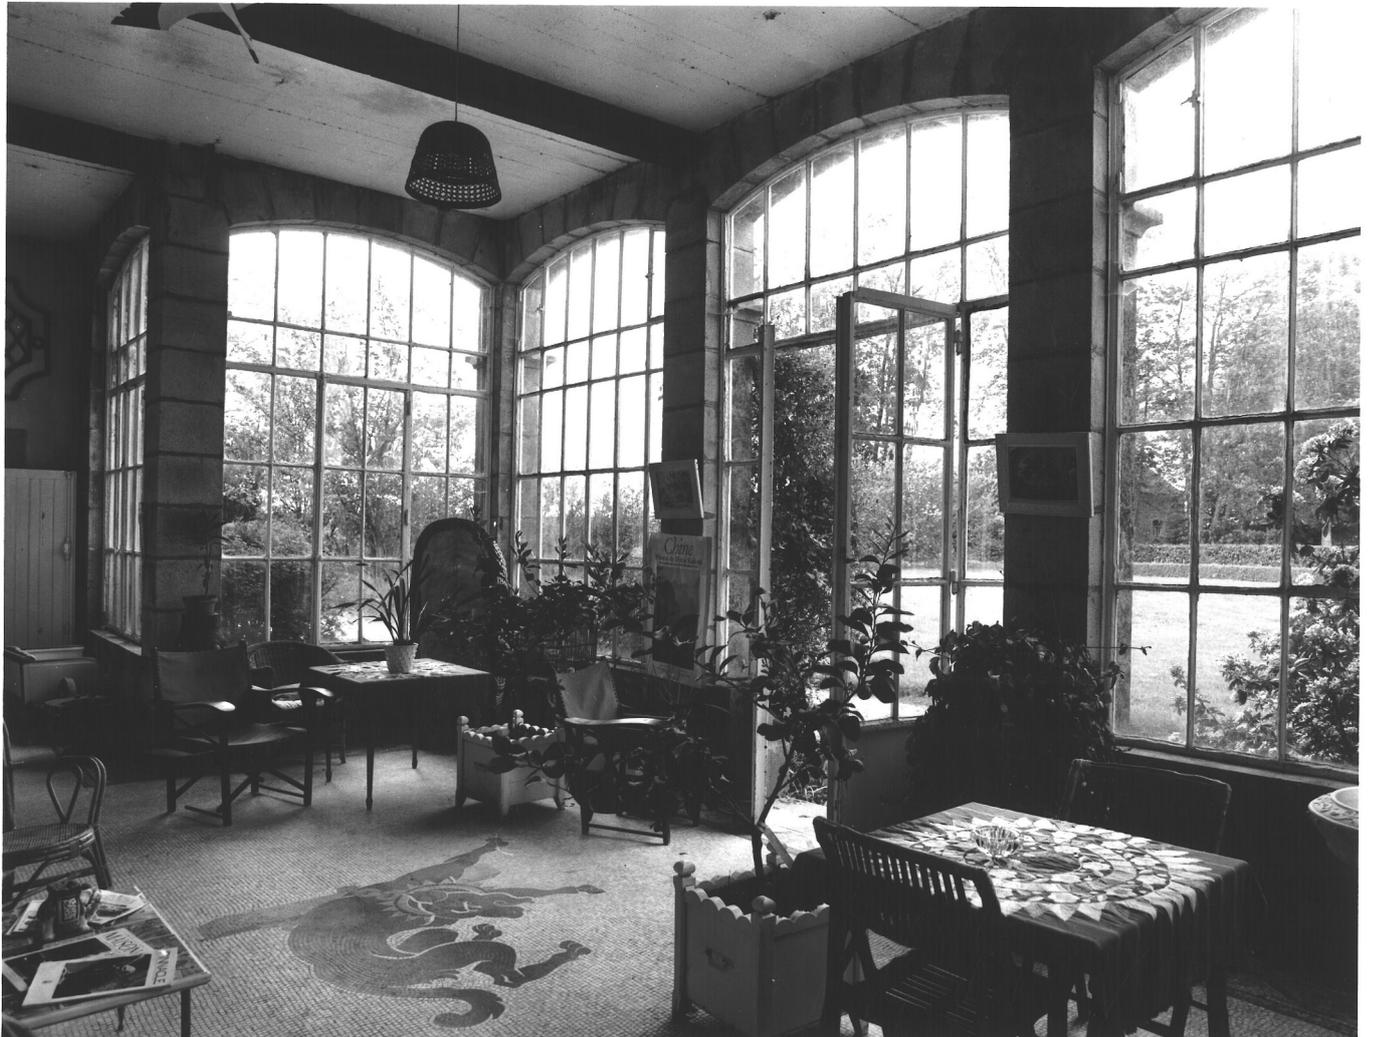
Fig.6 Jardin d'hiver : vue générale vers l'extérieur.

COMMENTAIRE DESCRIPTIF : sous_sol sous l'ancien manoir , jardin d'hiver en rez_de_chaussée

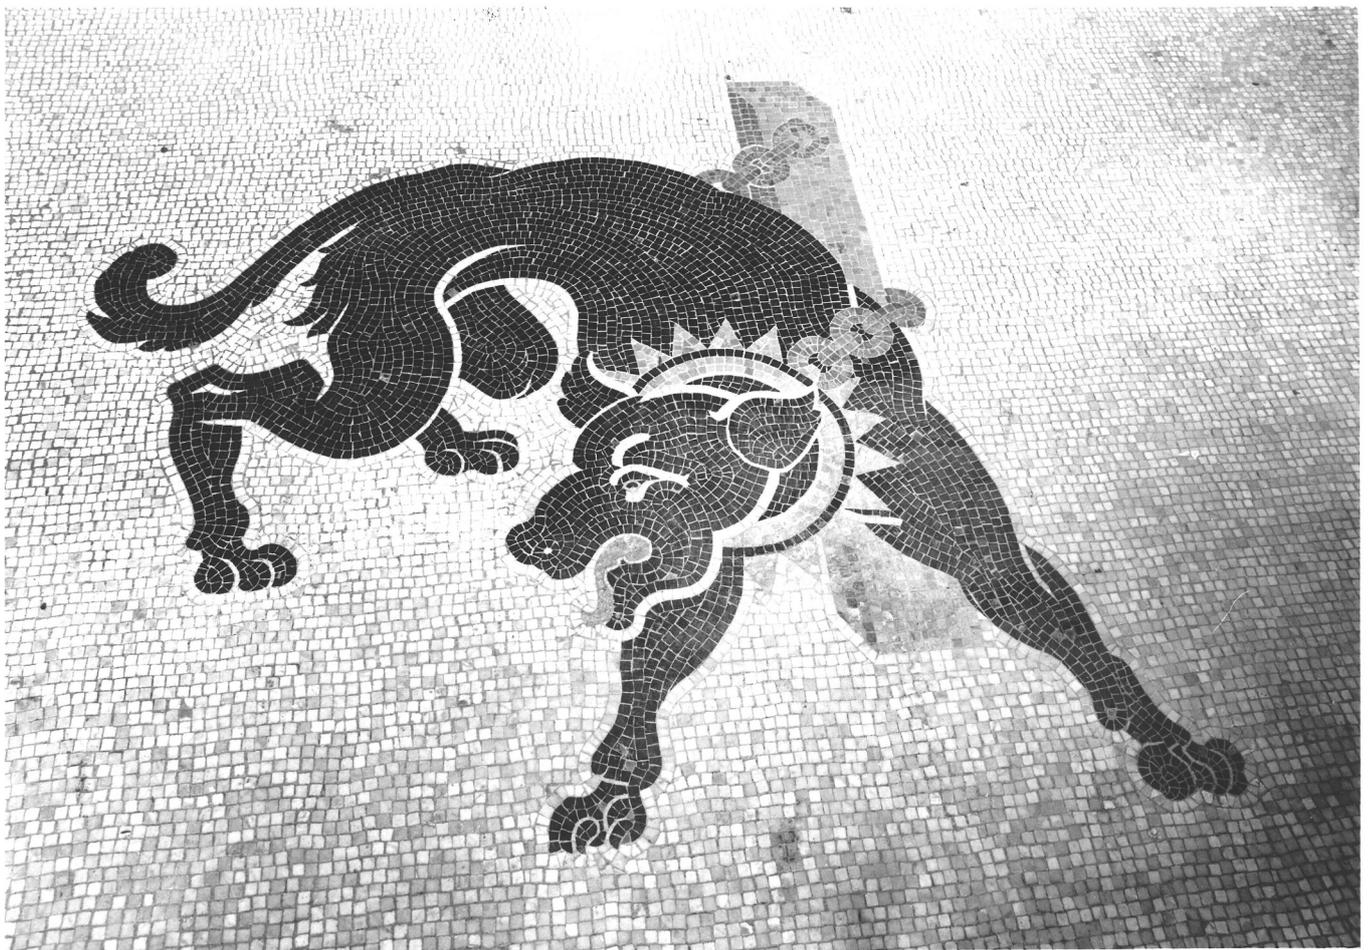
Fig.7 Jardin d'hiver : décor de mosaïque,
détail du chien.

Technique : mosaïque

Représentation : chien, rinceau

sujet : chien aboyant inspiré des mosaïques romaines.

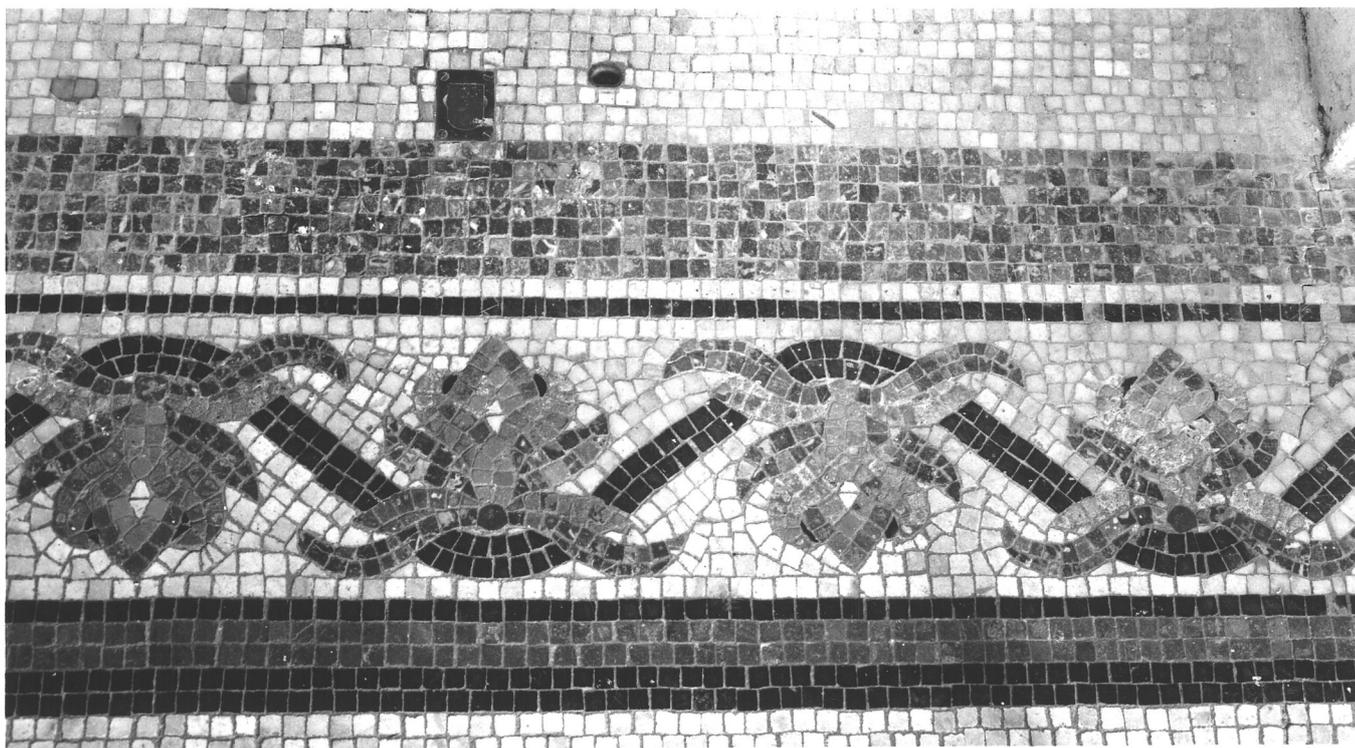
Fig.8 Jardin d'hiver : décor de mosaïque :
détail de la bordure.

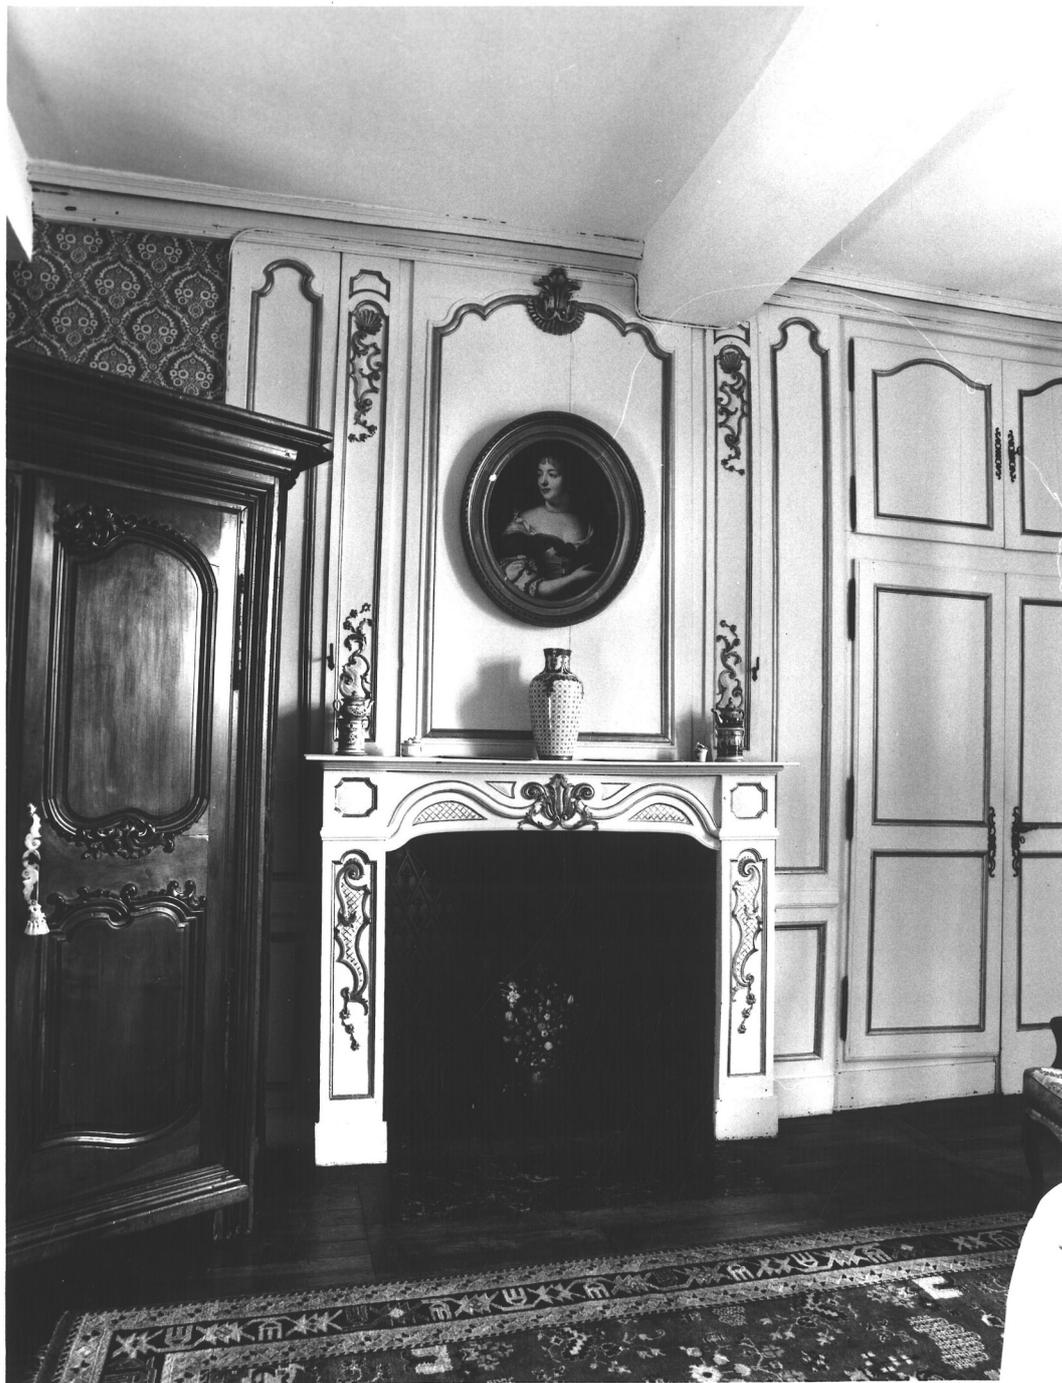
Fig.9 Premier étage, chambre : vue générale de la cheminée.
