Localisation : 35  
Aire d'étude : Dinard  
Commune : DINARD  
Adresse : 3 avenue de la Vicomté  
Titre courant : **maison dite Ker Arlette.**  
Dénomination : maison  
Appellation et titre : dite Ker Arlette

Référence : IA35000351

Dossier de Recensement du patrimoine balnéaire établi en 1996, 1997 par Orain Véronique

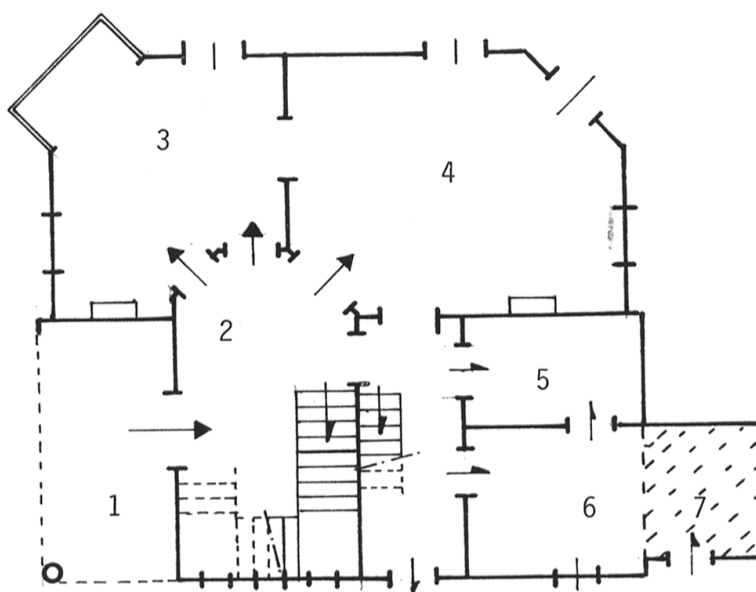
Pl. II      Plan schématique du rez-de-chaussée.

- 1 Porche
- 2 Vestibule
- 3 Salon
- 4 Salle à manger
- 5 Office
- 6 Cuisine
- 7 Partie rajoutée

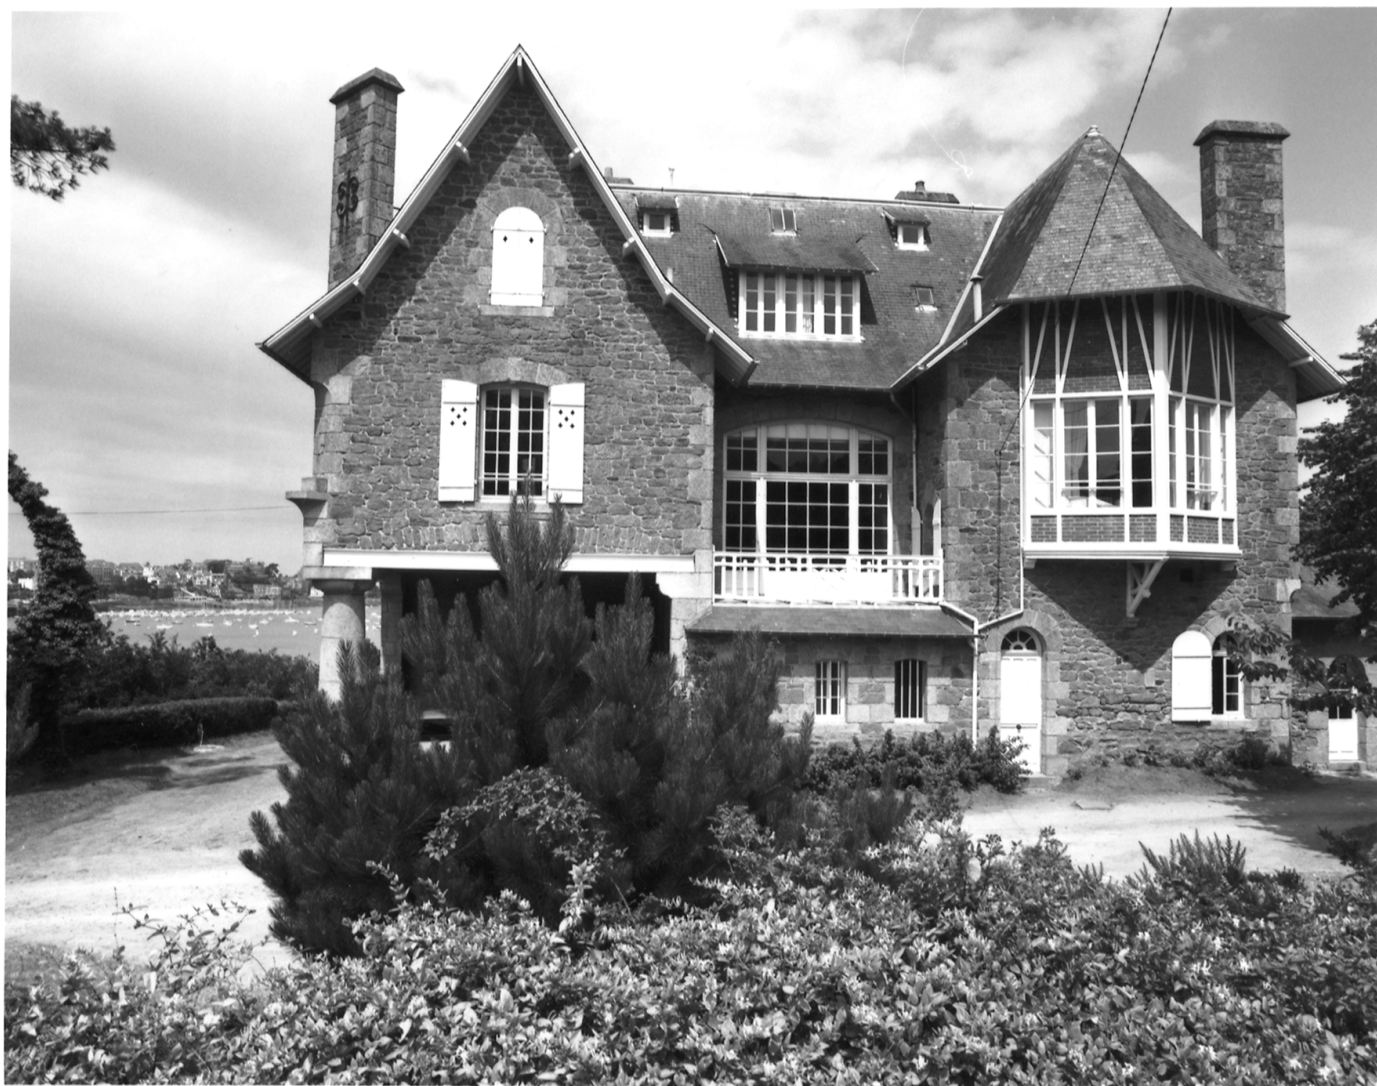
Fig. 2 Vue générale de la façade sur jardin.

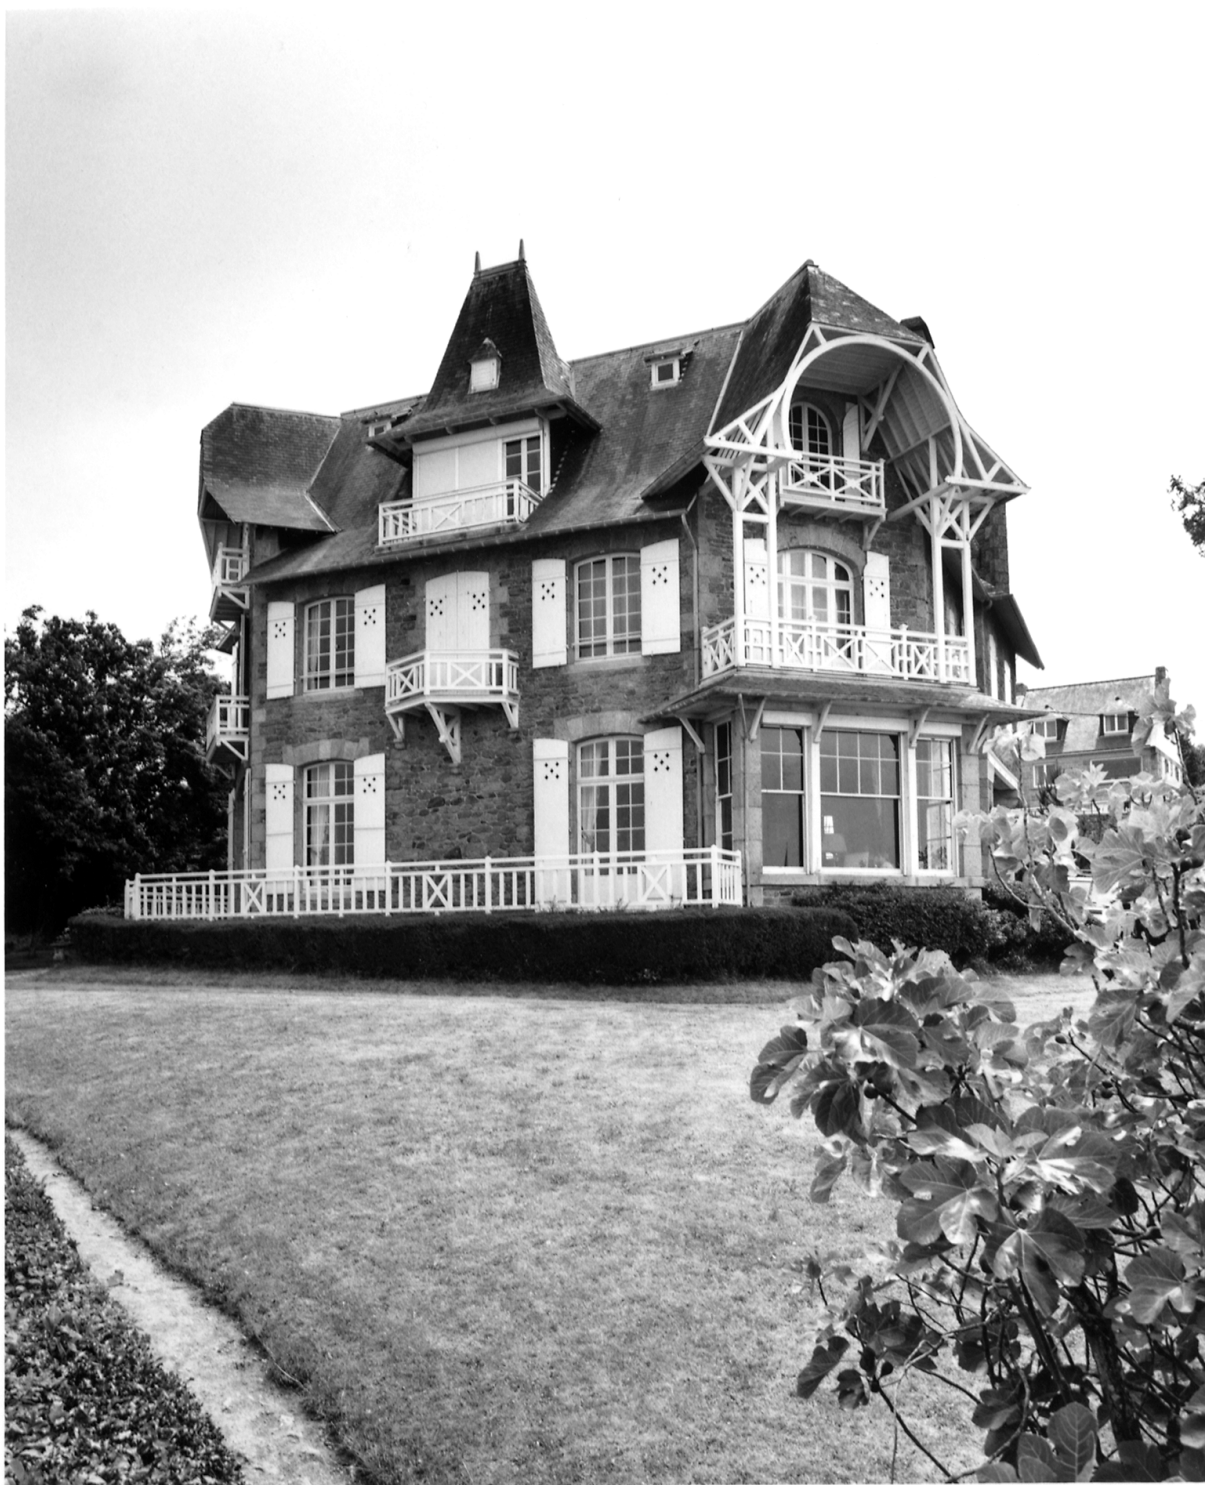
Fig. 6 Vue de la façade sur mer avec avancée du salon.

Maison de grandes dimensions dominant la baie du Prieuré. Volumétrie complexe. Angles à pans coupés. Fermes débordantes. Porche de grande dimension ouvert sur deux côtés. Nombreux balcons en bois. Niche avec statue disparue.

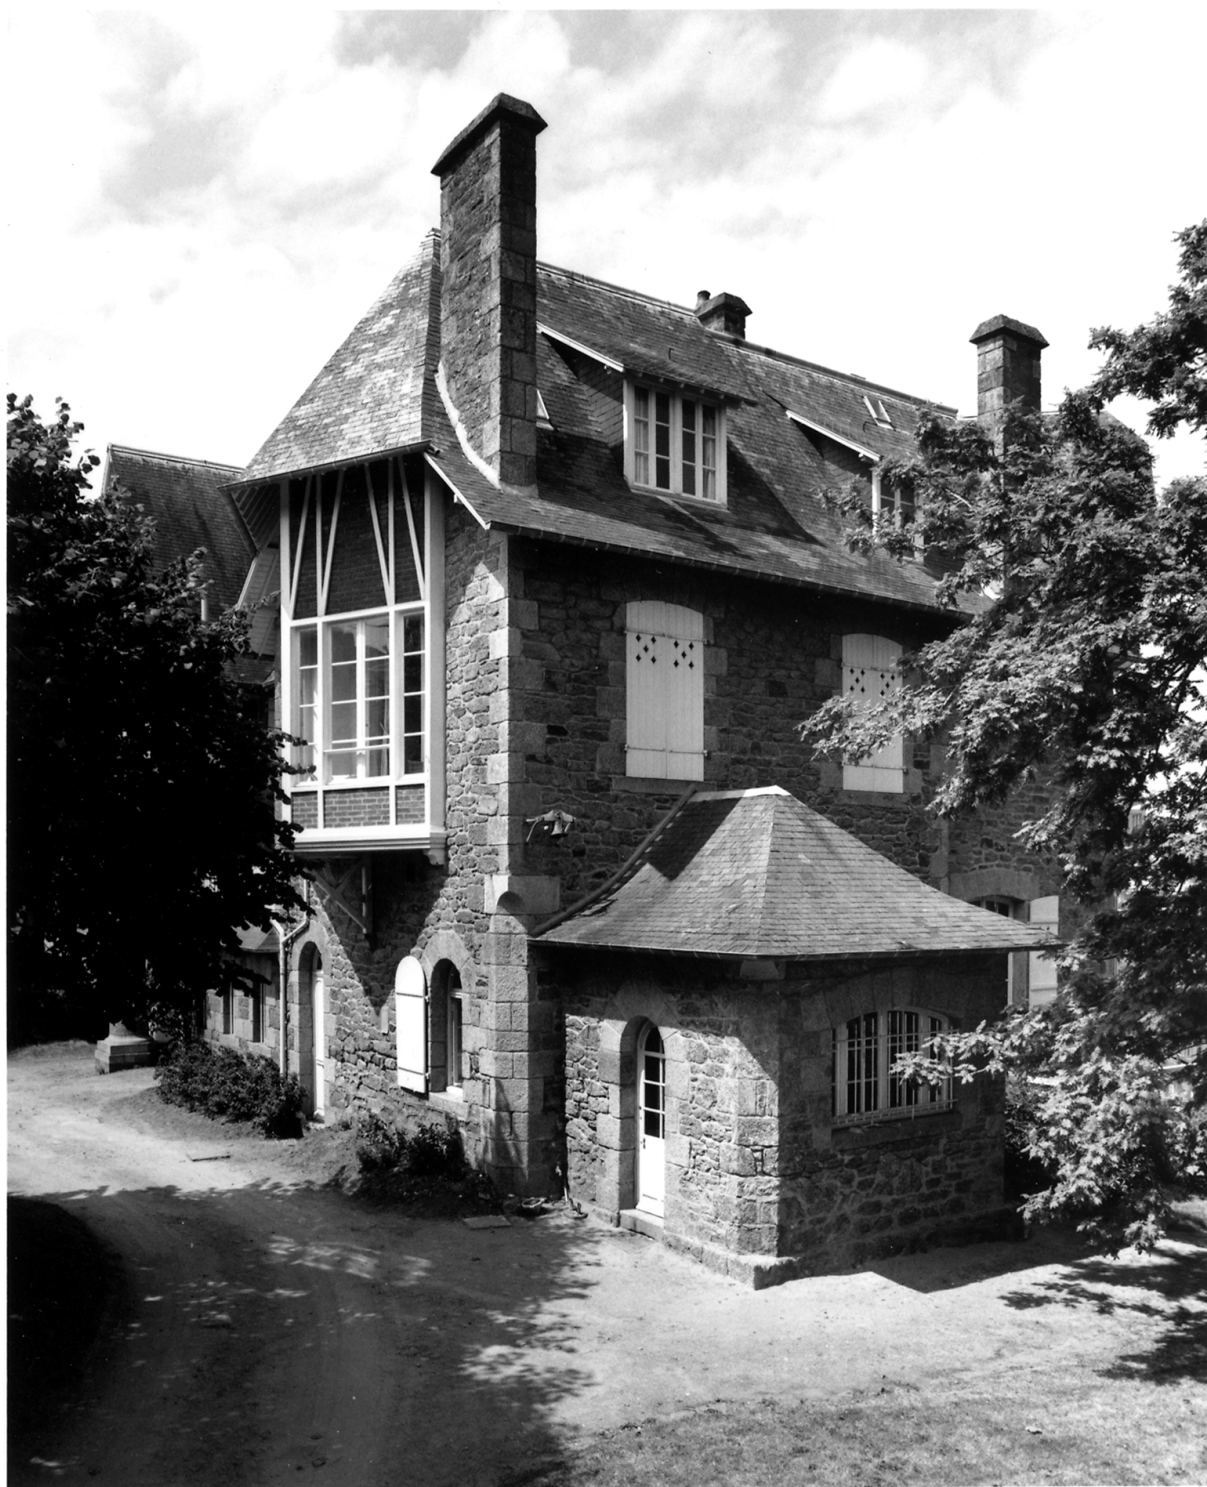
Fig. 7 Vue de la façade arrière.

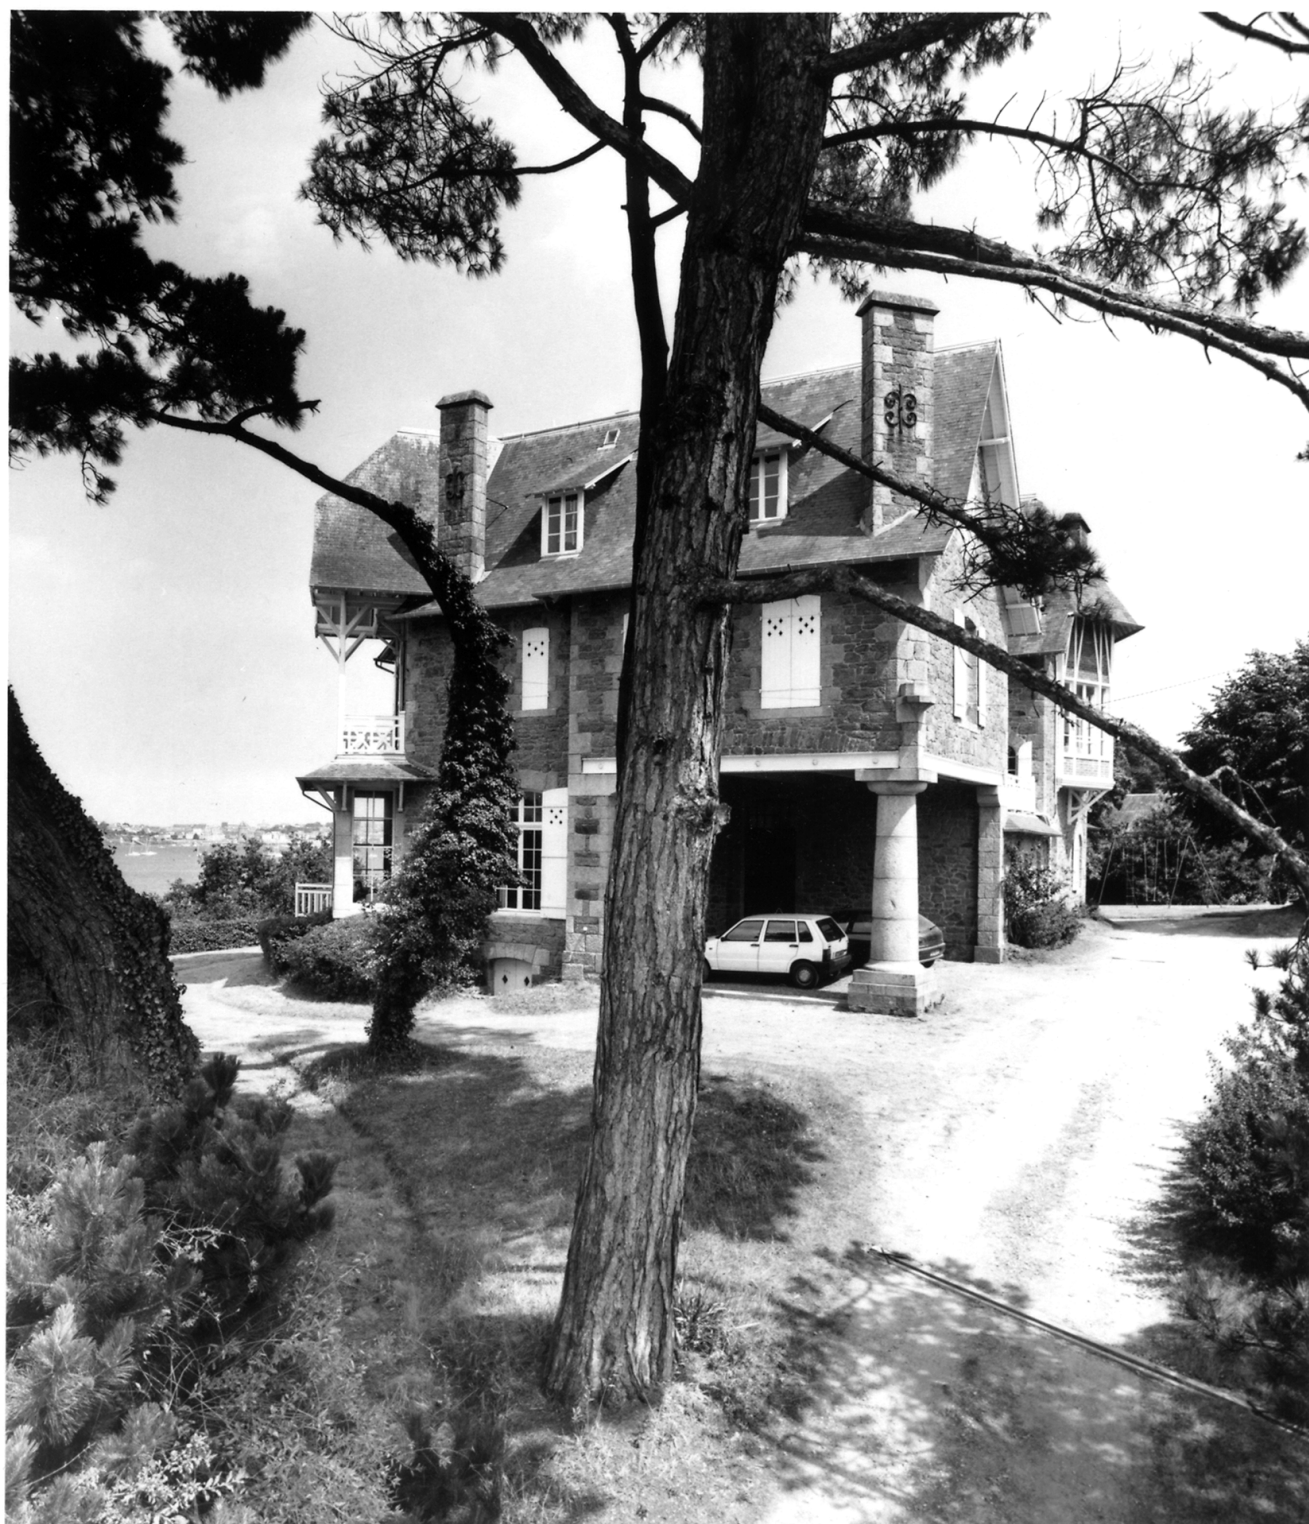
Fig. 8 Vue de la façade arrière avec porche.

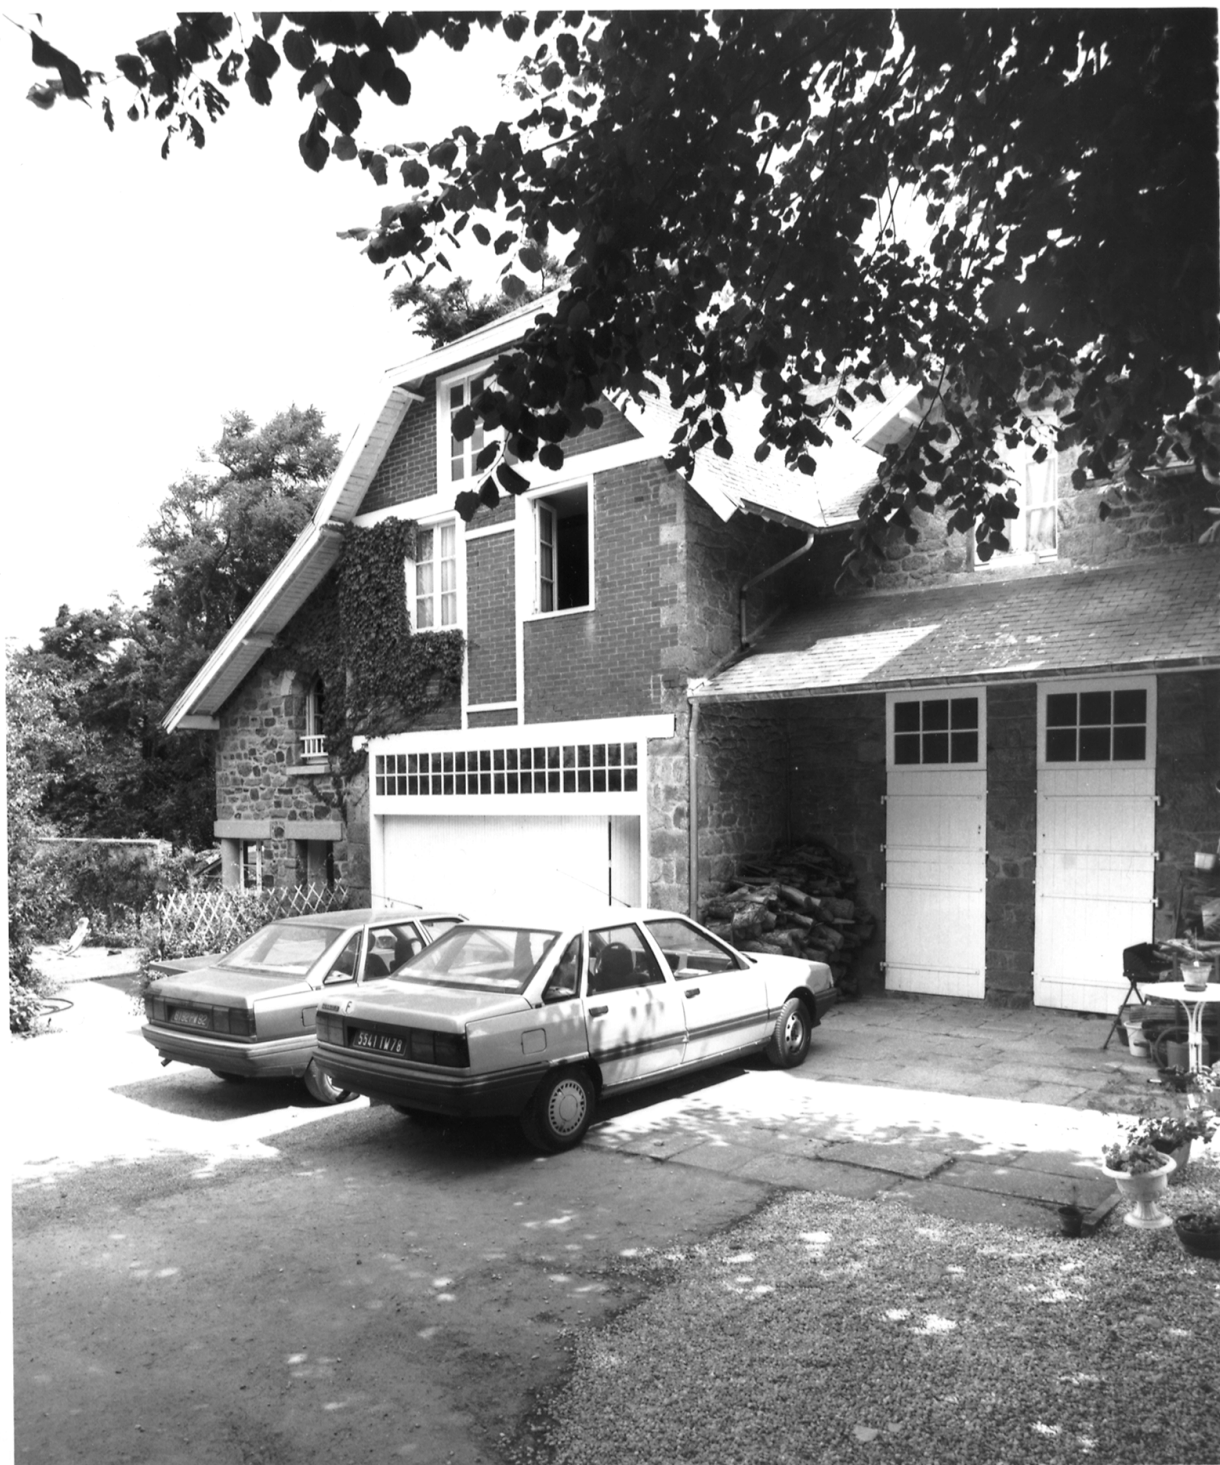
Fig. 9 Communs, vue générale de la façade sur jardin.

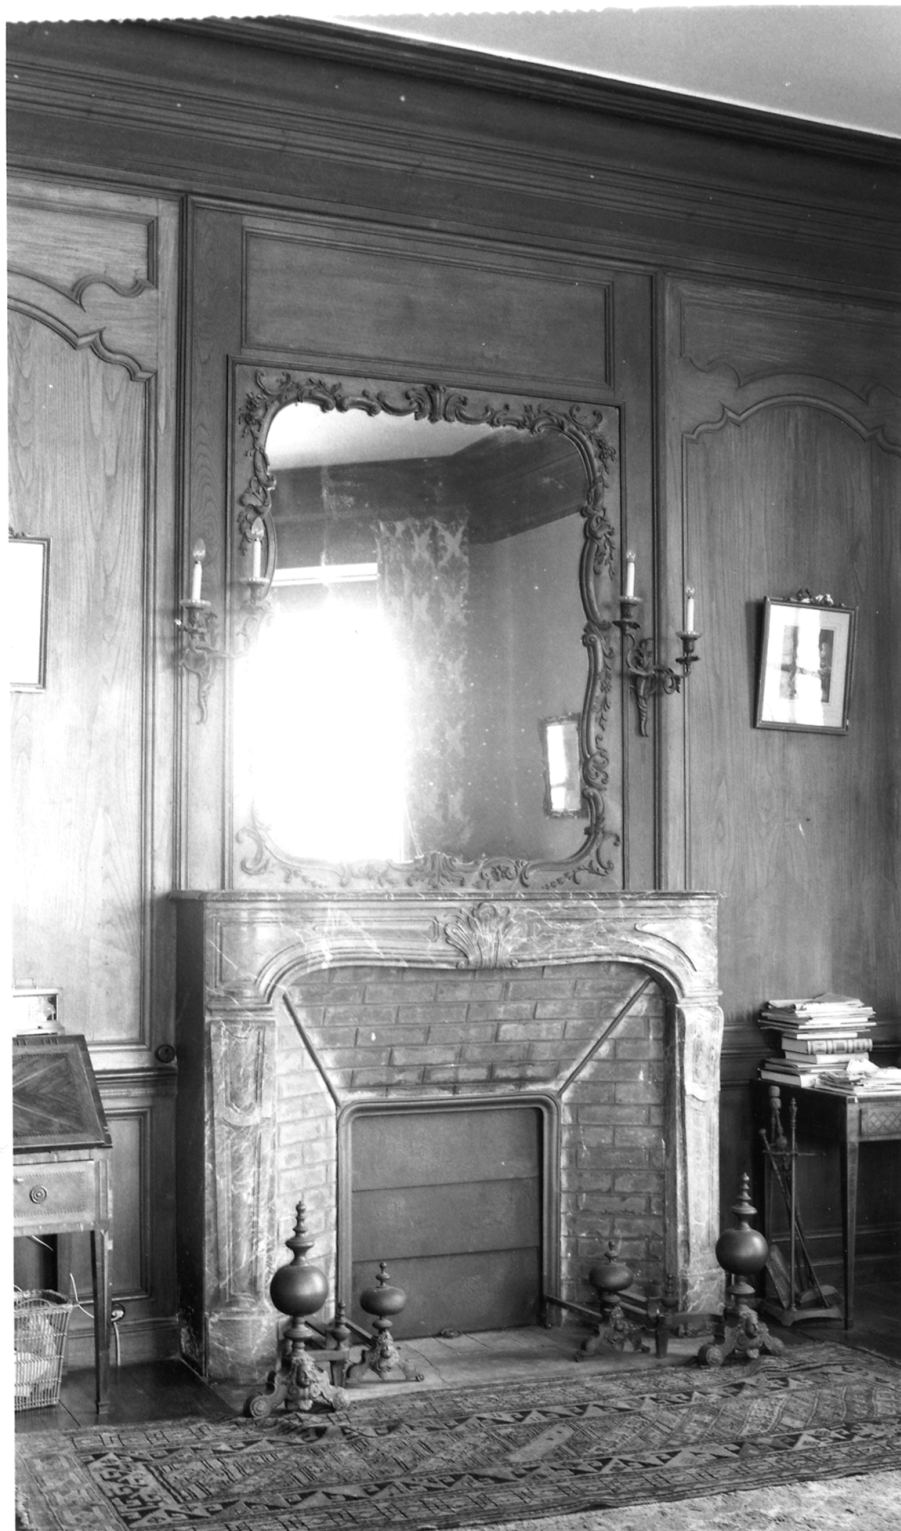
Fig. 10 Vue générale de la cheminée de la salle à manger.

Commentaire : Maison de villégiature construite vers 1910 (date d'imposition) pour Aimé Morot, artiste peintre, grand prix de l'Exposition Universelle de 1900 et professeur à l'Ecole des beaux-arts de Paris. Les cheminées du salon et de la salle à manger sont des remplois du 18e siècle ainsi qu'une partie des lambris.

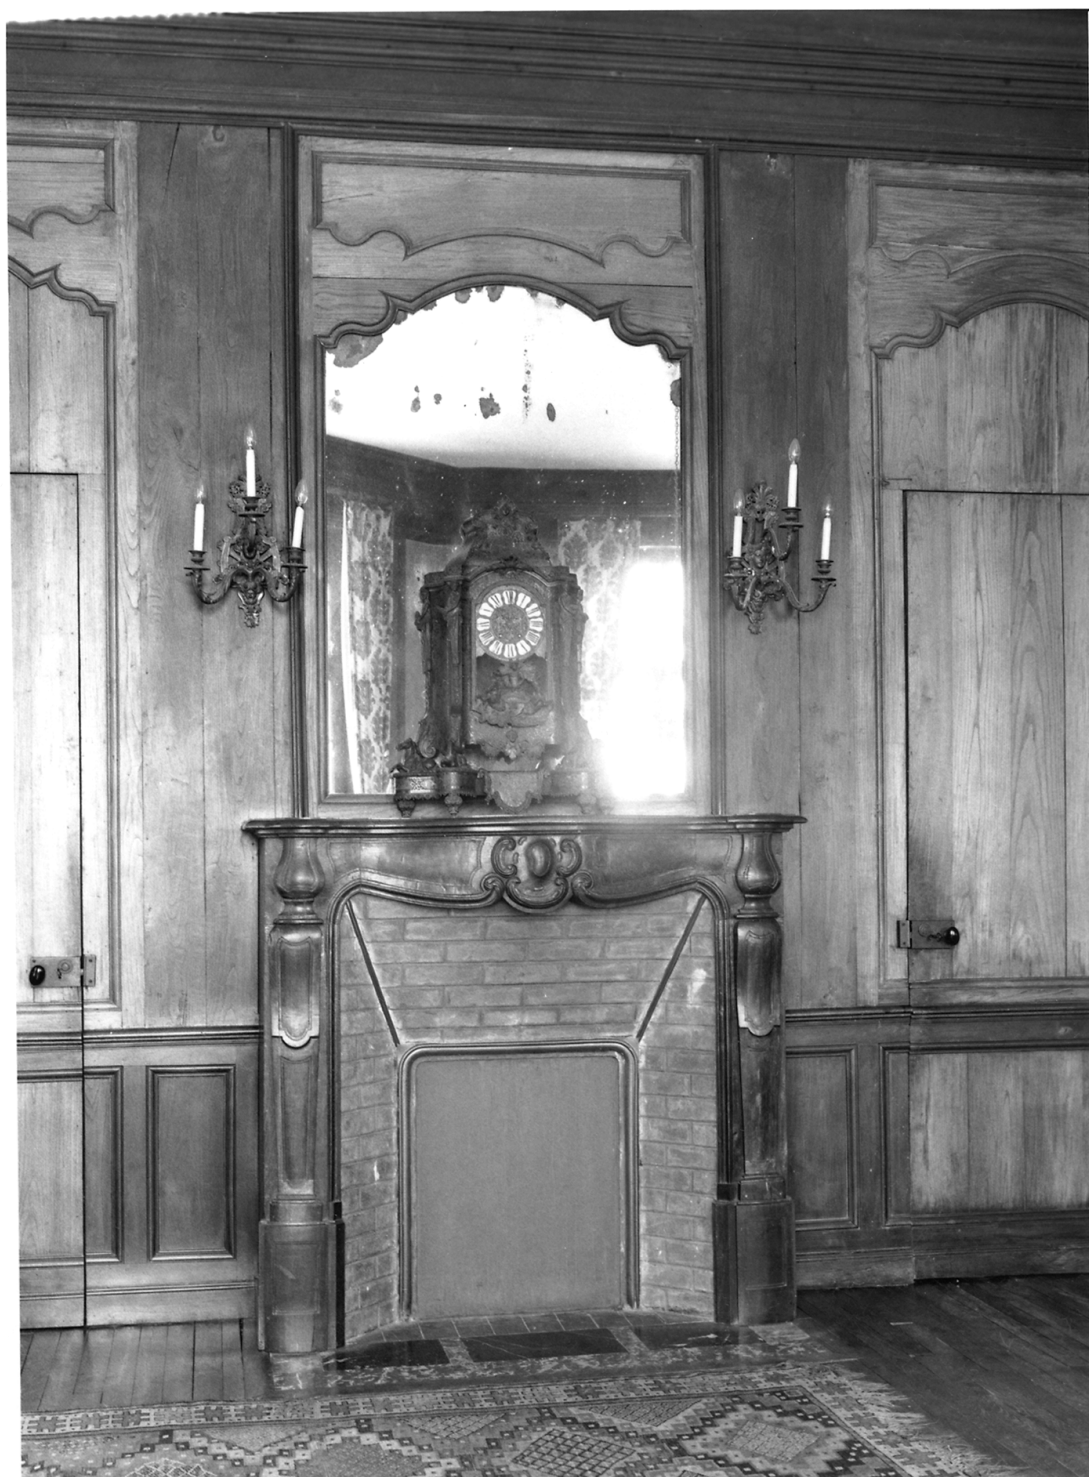
Fig. 11 Vue générale de la cheminée du salon.

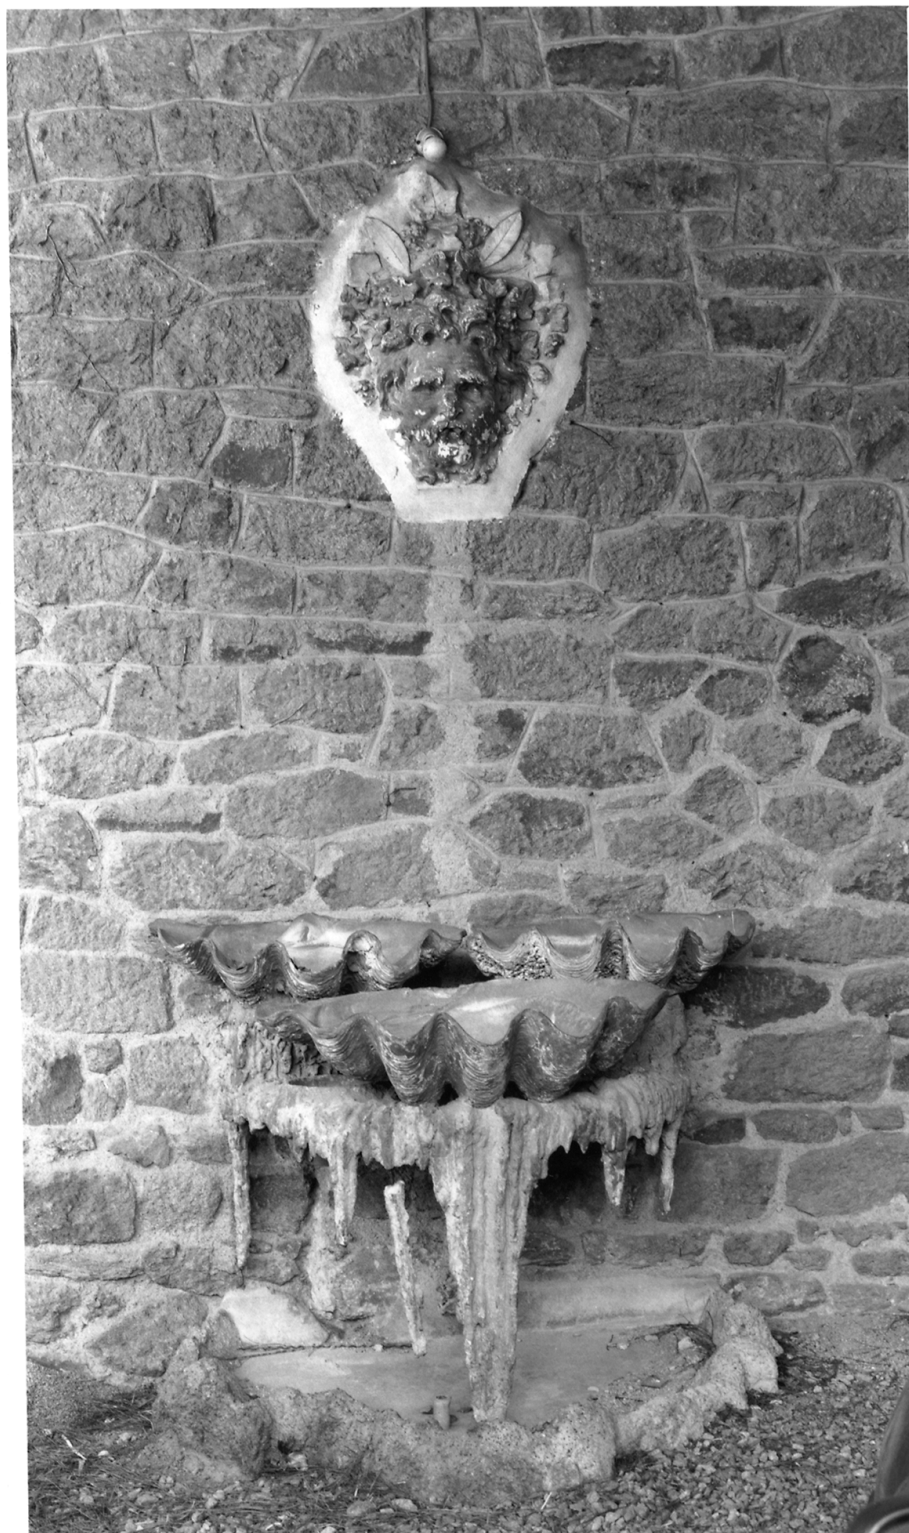
Fig. 12 Vue générale de la fontaine située sous le porche de la villa.

sujet : tête de démiurge, support : fontaine sous le porche
