CONSTRUCTIONS GALLO-ROMAINES ET SITES CLASSES
(à protéger absolument)

PRESENTATION

2) Le Patrimoine Architectural

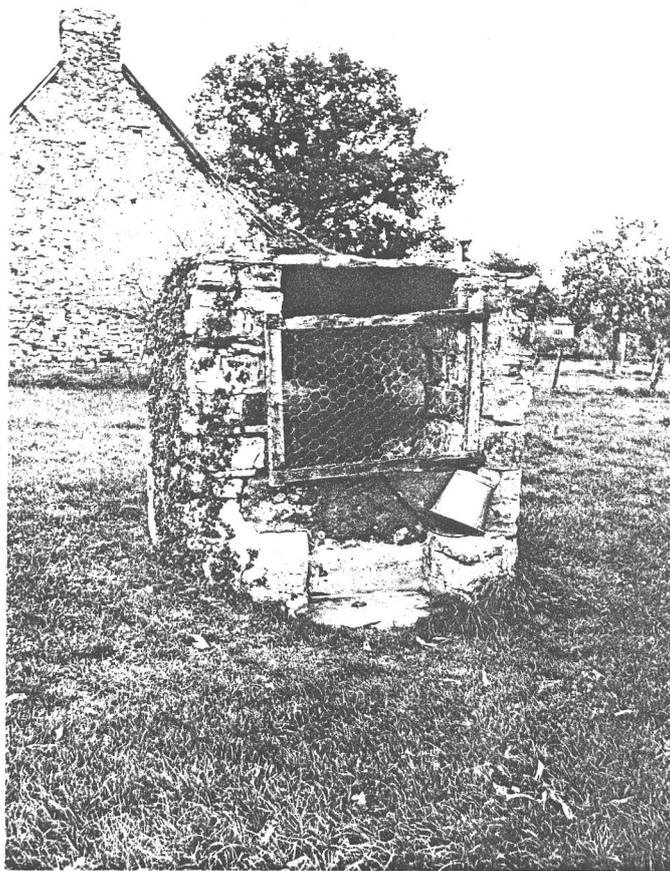
29/16 - Puits semi-circulaire sans toit, couvert d'une plaque de schiste.

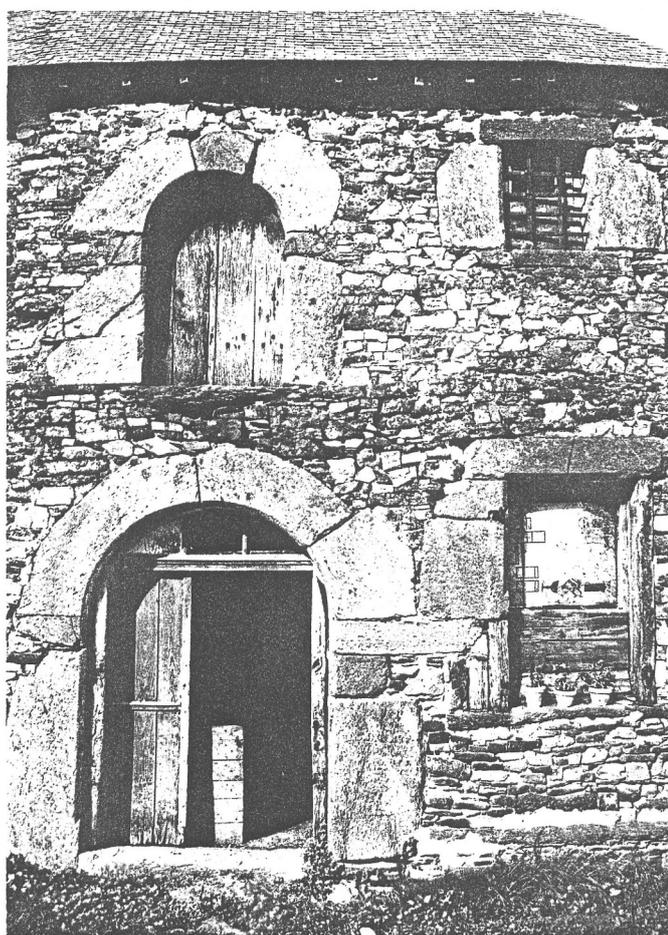
28/12 - Détail des ouvertures en pierre de taille de schiste et de grès (cf. aussi la Haute Bouëxière). Il est probable que ce type soit antérieur au 18^e siècle.

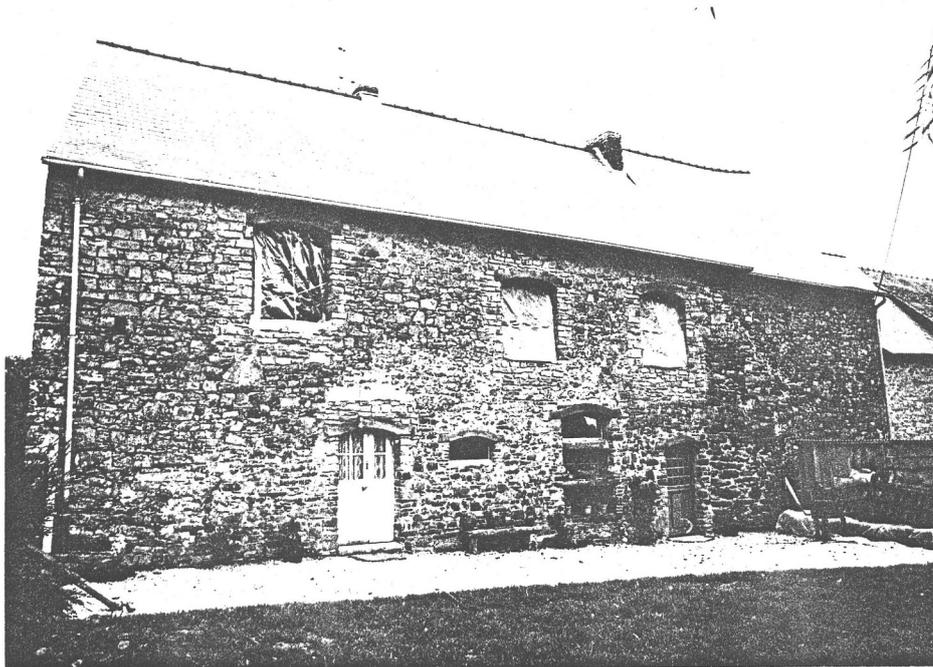
29/14 - Maison 3, élévation Ouest.

L'agrandissement des ouvertures se fait à l'aide de linteaux de bois délardés.
Au rez-de-chaussée, une niche murale a été transformée en fenêtre.

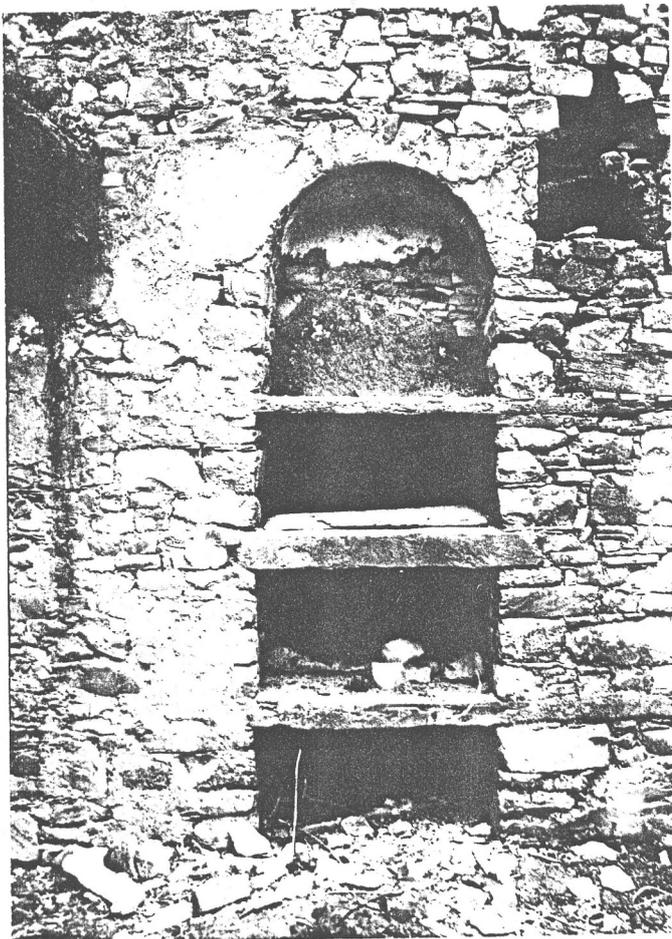
68.35.629 Z - Le Boulay.
Niche de type très fréquent (détruite)
en plein cintre, à étagères en schiste.

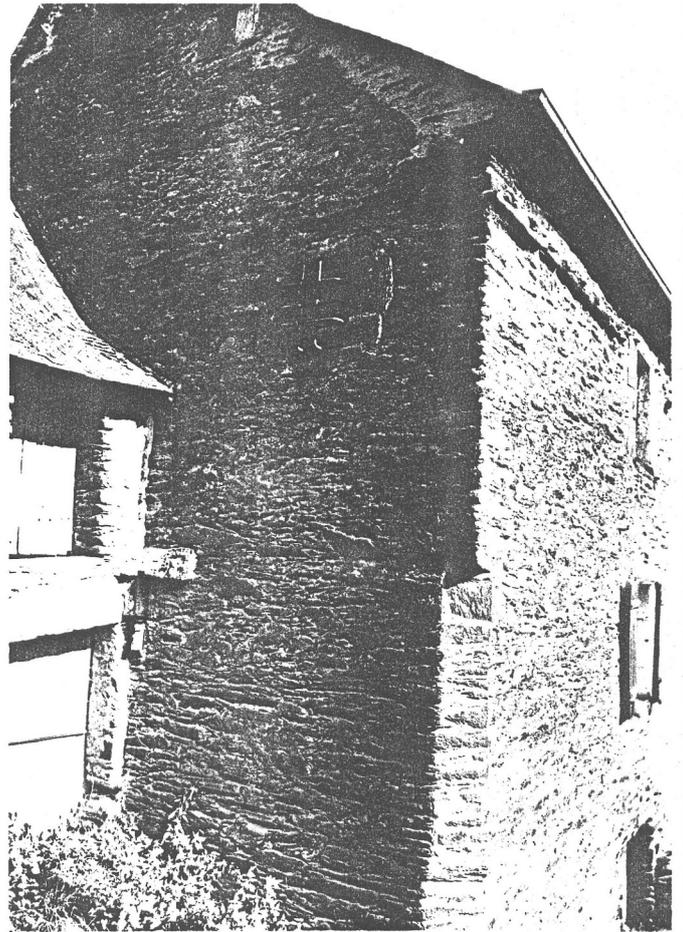
9/7 A - Le Boël
Détail du pignon; appareil irrégulier
en plaques de schiste local.

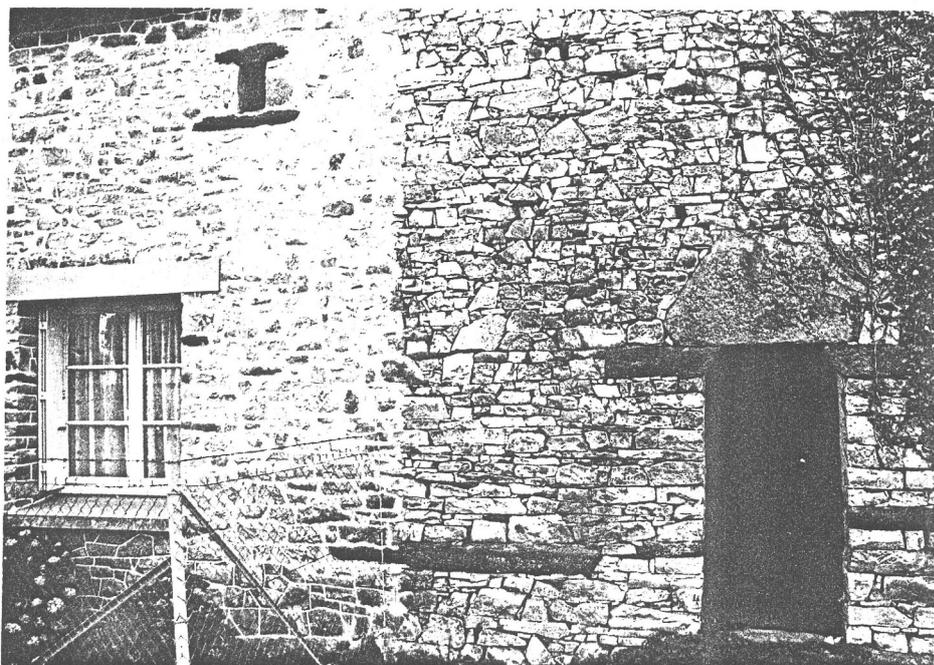
10/18 A - La Morinais.

Une restauration malencontreuse (joints épais blancs) a enlevé toute la beauté de l'appareil irrégulier de grès à joints secs.

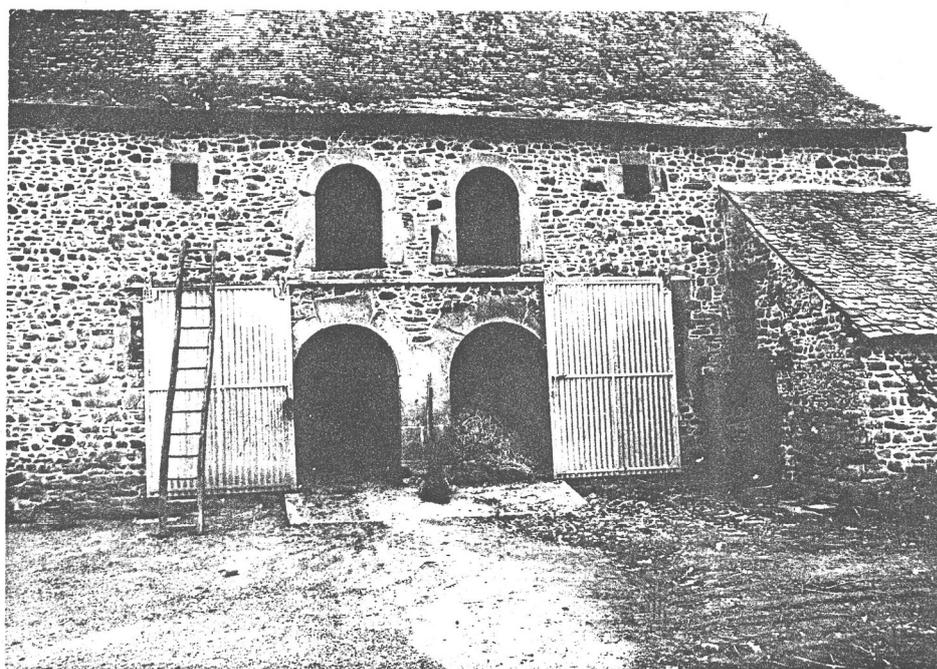
68.35.626 Z - La Haie-Drouais.

Les ouvertures jumelées du rez-de-chaussée et de l'étage suivent le modèle local mais sont ici en pierre de taille. Toutes les fenêtres sont pourvues de grilles.

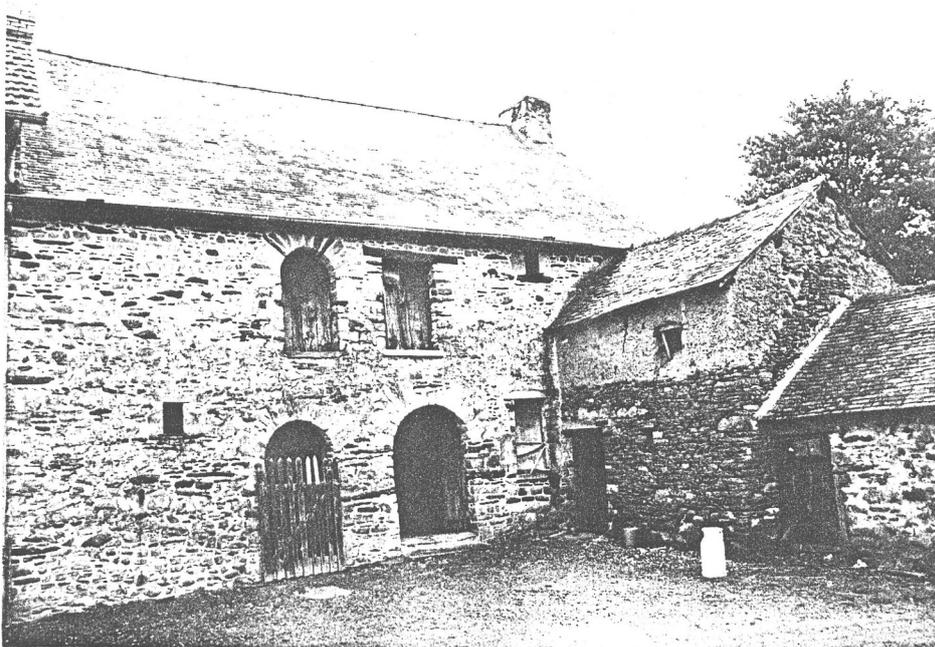
Systeme des ouvertures jumelées en arc bloqué au mortier, représentatif pour l'ensemble de l'habitat traditionnel de Guichen.

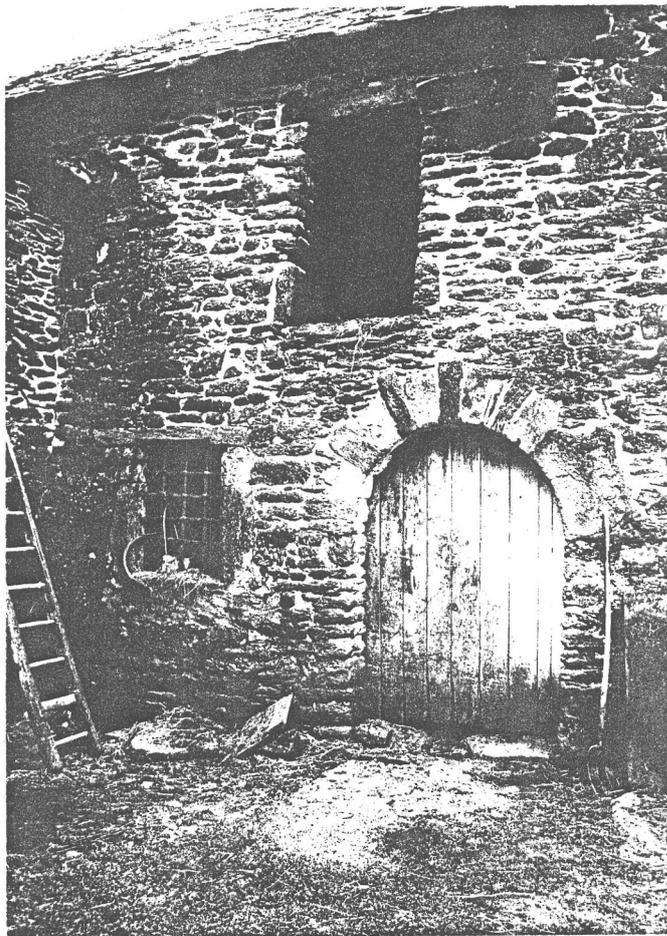
68.35.563 Z - Détail des ouvertures
de la remise en grès et schiste employés
par alternance.

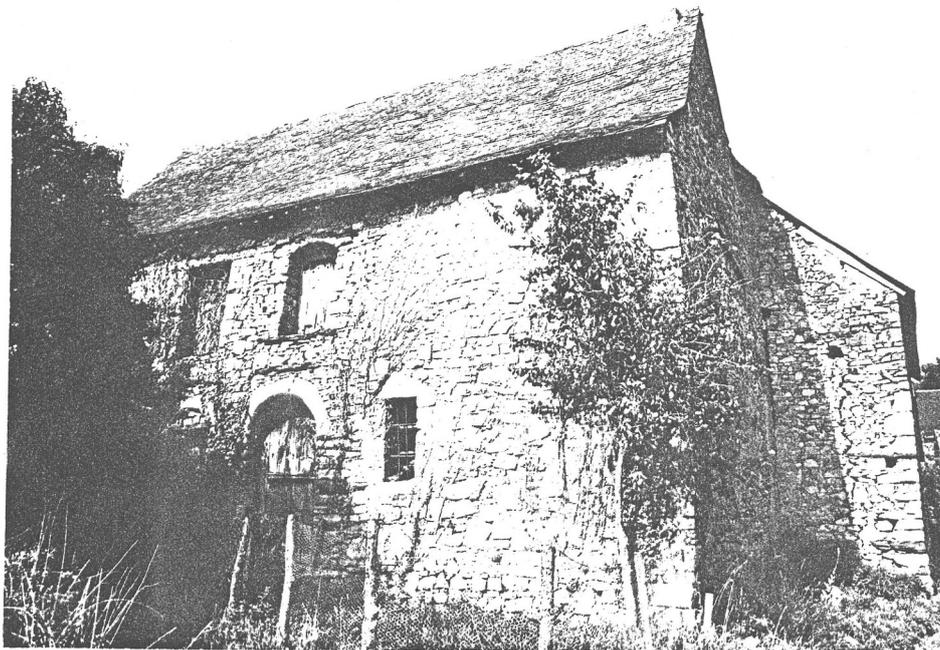
16/12 - La Haute-Bouëxière.

Les ouvertures en arc plein cintre chanfreiné, comme ici la porte centrale, sont rares à Guichen (cf. La Grande Sadouve).

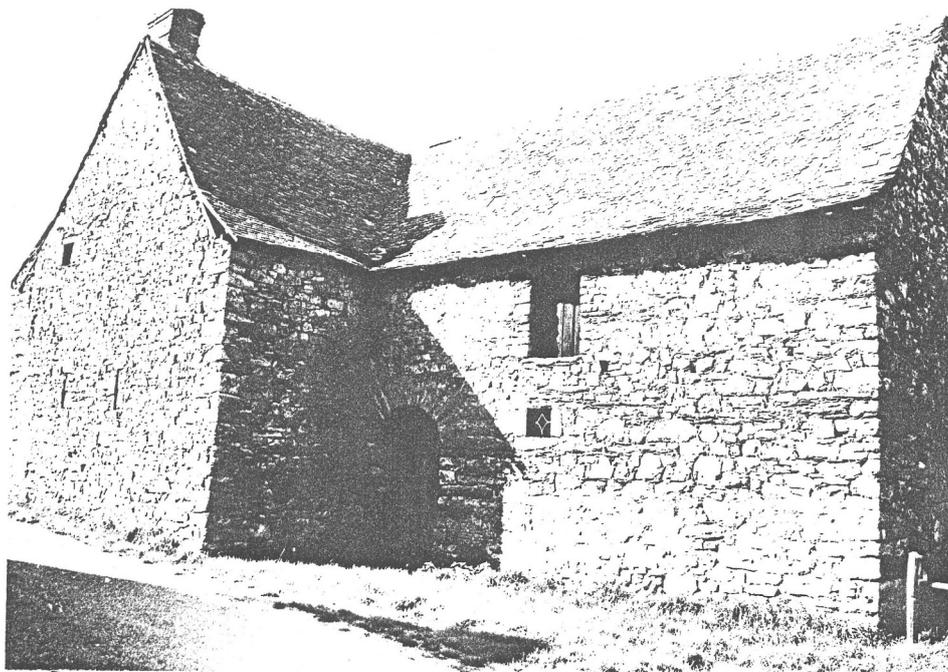
4/24 - Péguin.

Bâtiment en L en appareil irrégulier et grès et schiste avec porte d'accès en arc bloqué au mortier et fenêtre à grille.

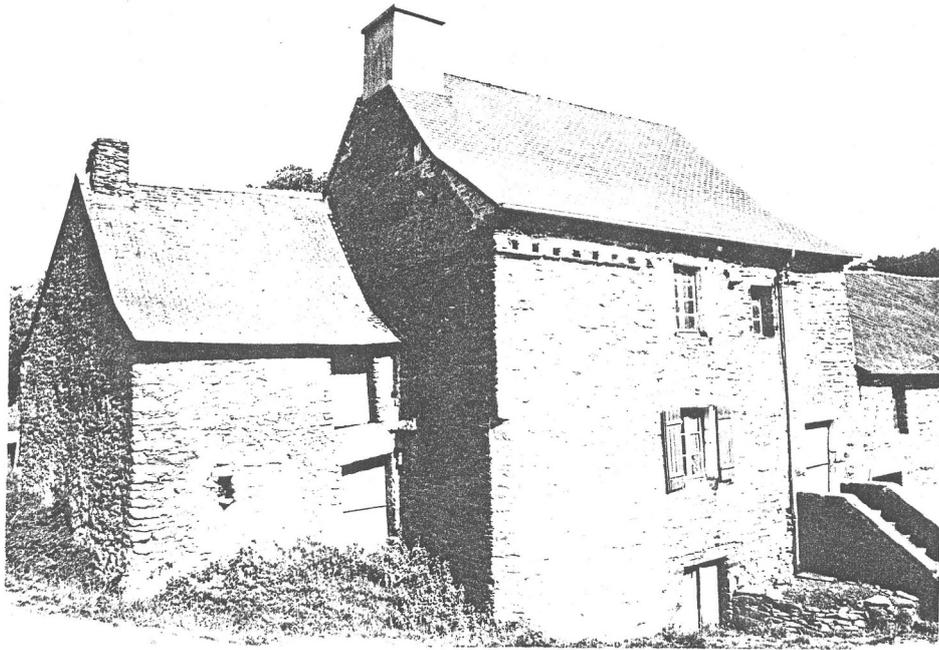
8/3 A - Le Boël.

Le seul édifice recensé possédant une cave, et un escalier extérieur qui donne accès au rez-de-chaussée surélevé.

Les ouvertures chanfreinées de l'étage et du pignon sont en schiste de Pont-Réan.

On notera également les boulins à pigeons.

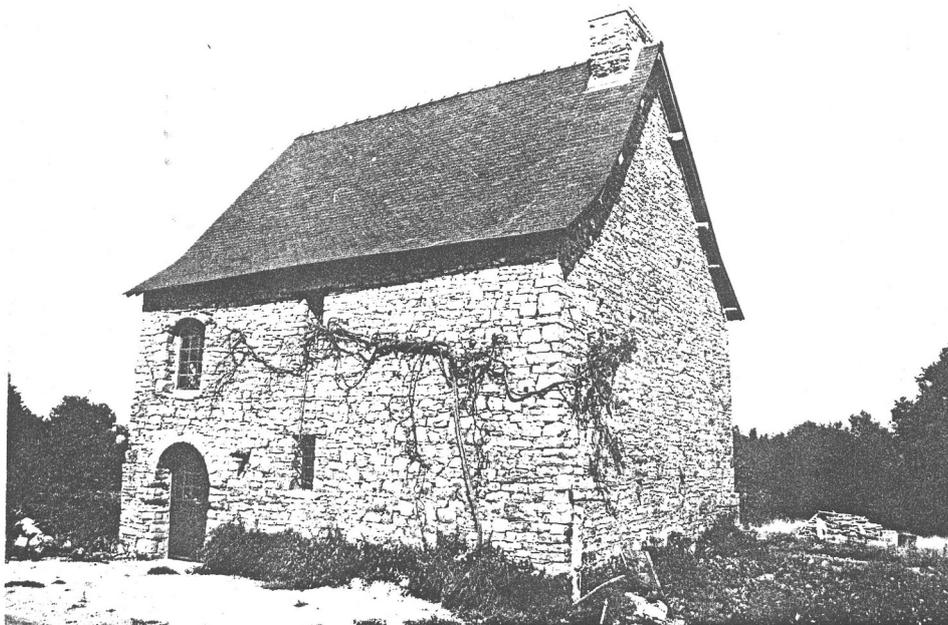
15/3 - La Chesnais, élévation Sud.

Edifice à plan massé à un étage.

La restauration respecte les ouvertures et le bel appareil en grès à joints secs.

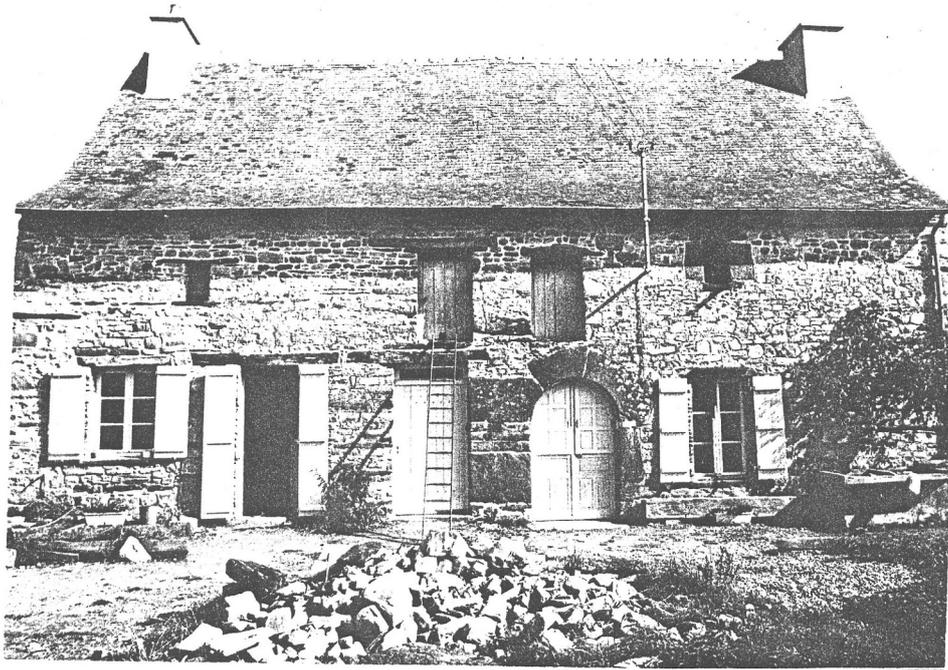
21/7 - La Provotais.

Il s'agit de la plus ancienne maison du hameau
situé à proximité du bourg.

Elle conserve une porte en arc plein cintre chanfreiné;
la partie gauche a été remaniée (linteaux en bois).

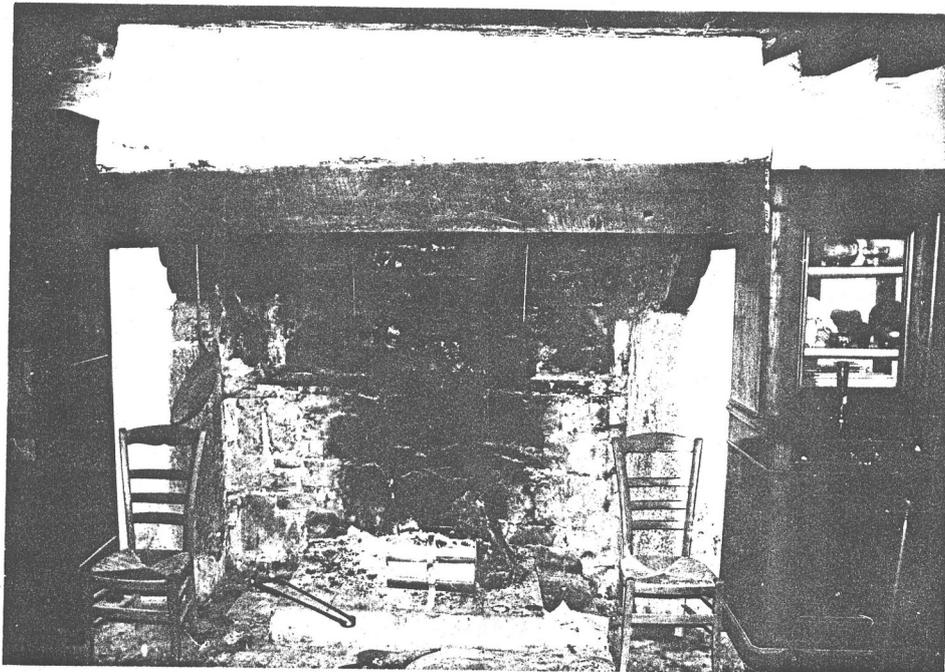
21/6 - Cheminée du rez-de-chaussée (Est), de type courant :
linteau et consoles en bois, hotte en moëllons de
schiste couverts d'enduit.

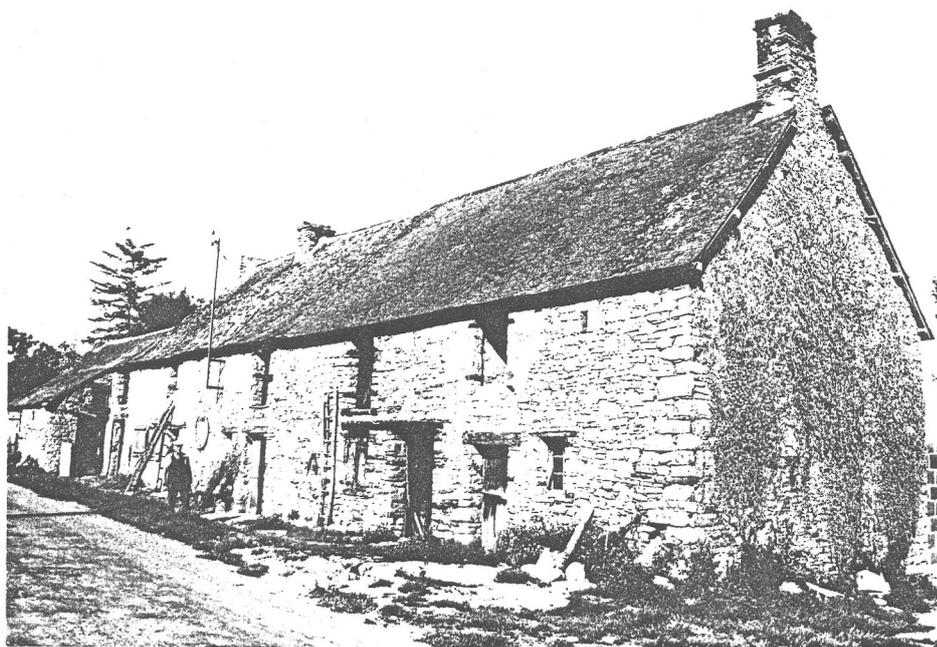
3/15 - La Drouais (1)

Deux alignements datant de la première moitié du 19^e siècle dont celui du haut n'a subi aucune modification. En bas, les linteaux en bois ont été remplacés par le béton.

L'accès à l'étage, à usage agricole, se fait à l'aide d'une échelle, ce qui prouve l'absence d'escalier intérieur.

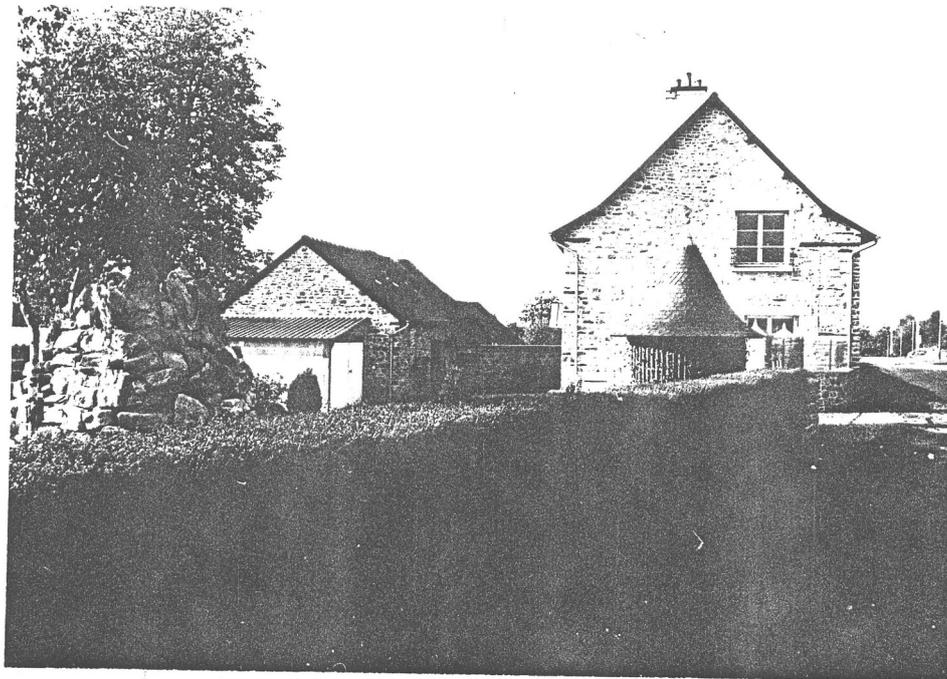
10/17 A - Les mêmes bâtiments en 1976

On doit regretter le système de clôture excessif (aussi bien végétal que bâti). Le toit conique du puits ne suit aucun modèle local.

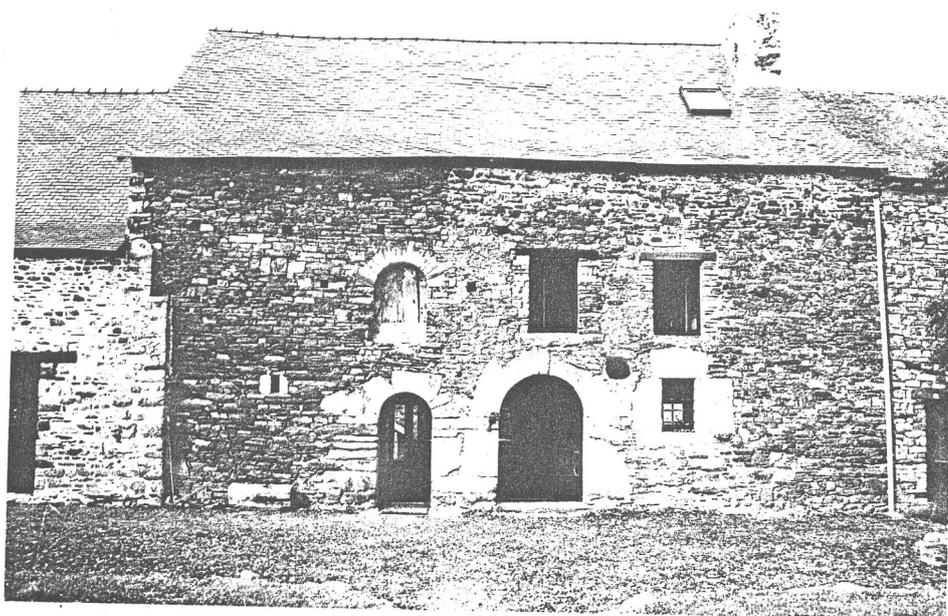
10/14 A - Le même édifice en 1976, après sa restauration
qui a respecté le caractère tout en permettant
un confort intérieur.

A l'étage le percement de l'ouverture droite suit
la taille de sa voisine sans perturber l'ensemble.

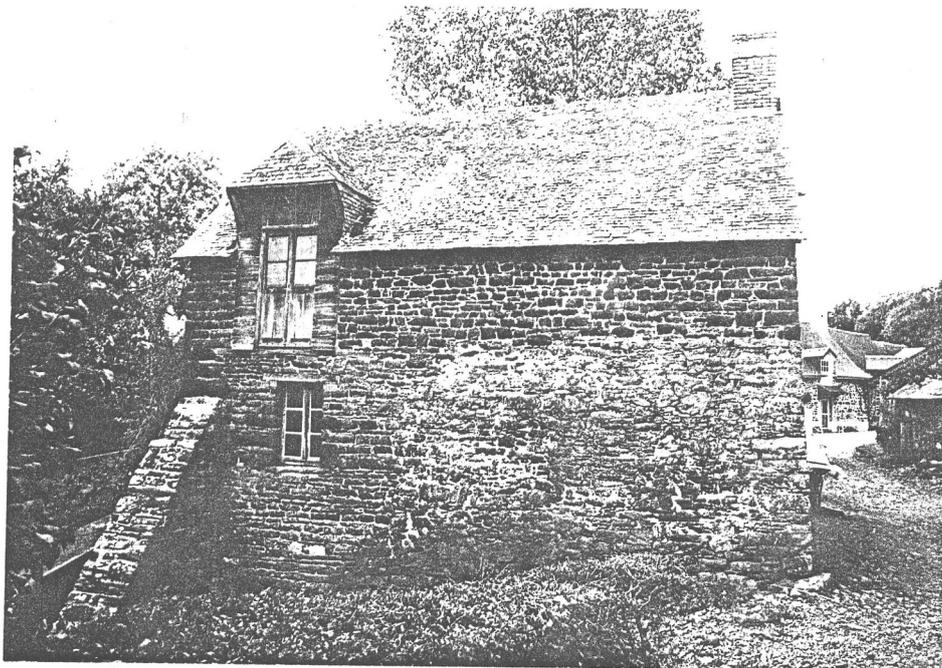
27/6 - L'ancien Moulin du Freux qui ne conserve rien
de son mécanisme; il sert aujourd'hui de remise.

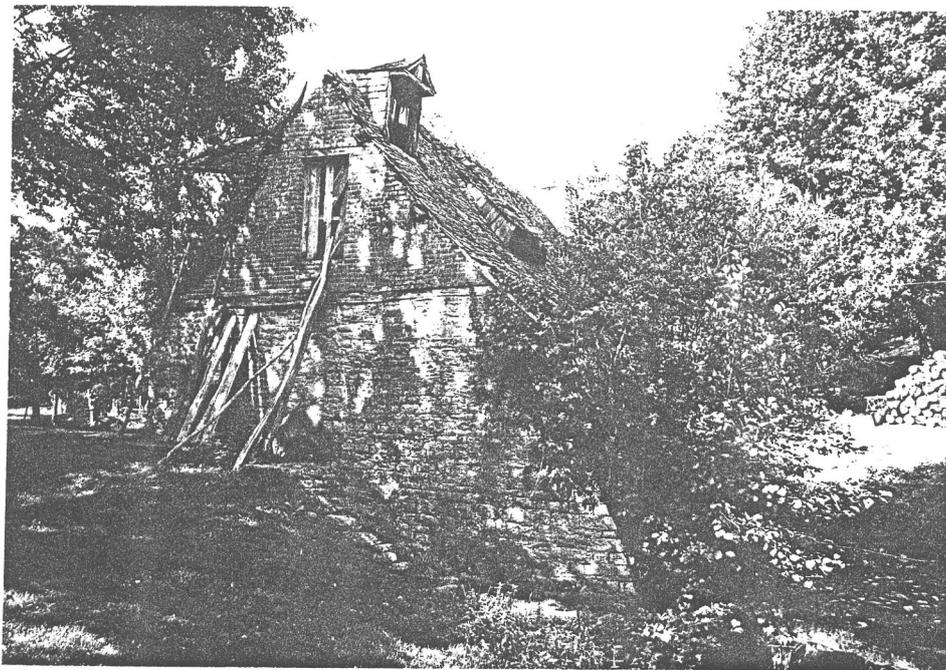
24/23 - Le Moulin de la Maltière (élévation Sud)
tombe en ruines.
A l'intérieur, les restes du mécanisme
ainsi que des meules subsistent.

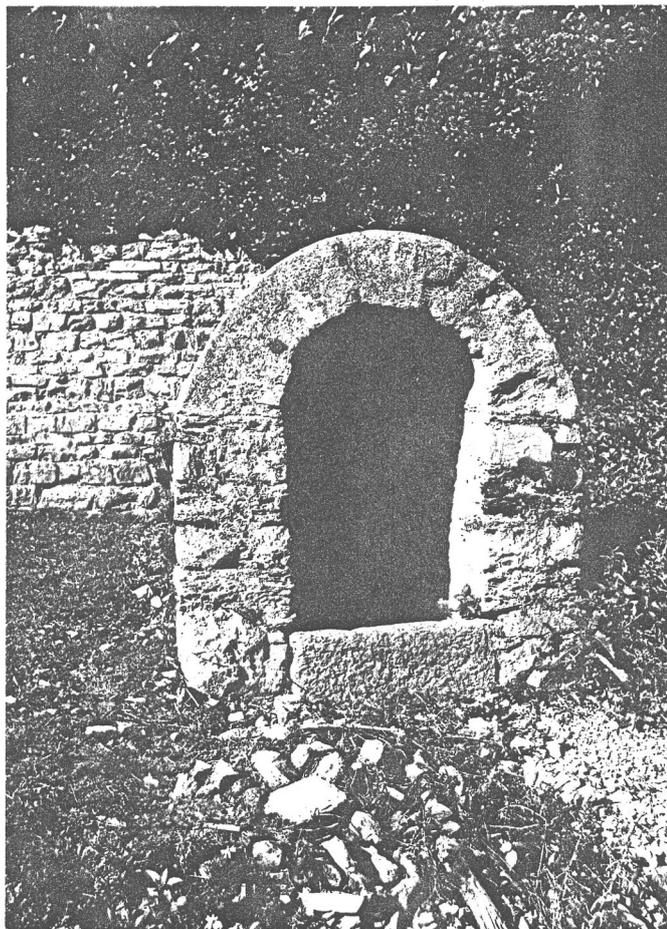
30/25 - Fontaine au pied du mur d'enclos du presbytère avec une voûte en berceau et, au fond, une niche. Il s'agit du seul exemple de ce type recensé à Guichen, qui date probablement du 18^e siècle.
