LIGNOL

D.C. HABITAT RURAL

LOCALISATION : Kergario Vihan

KERGARIO - VIHAN

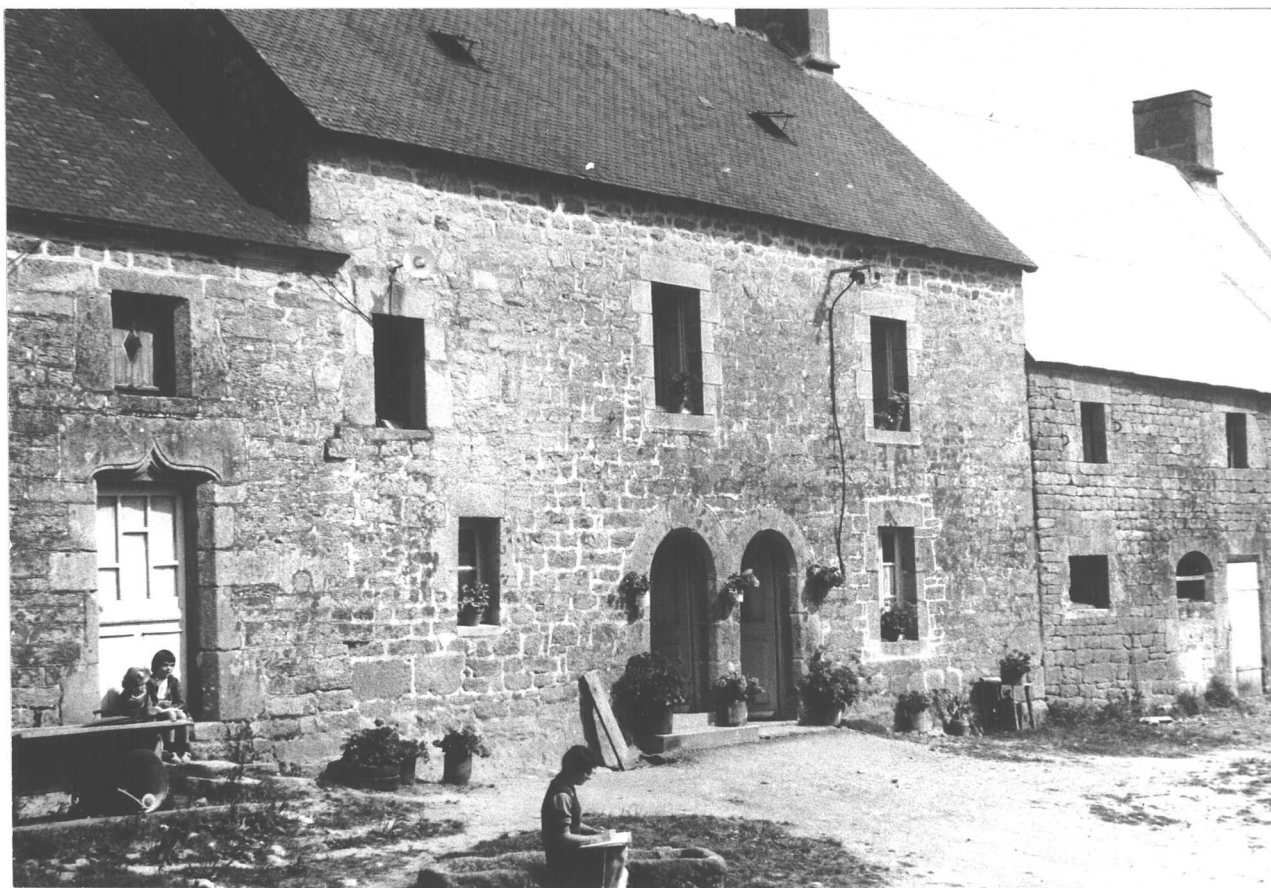
67.56.2354 Z

Grande maison à un étage, encadrée de deux habitations plus basses.  
Façades remaniées où sont conservés des éléments anciens.

Façade

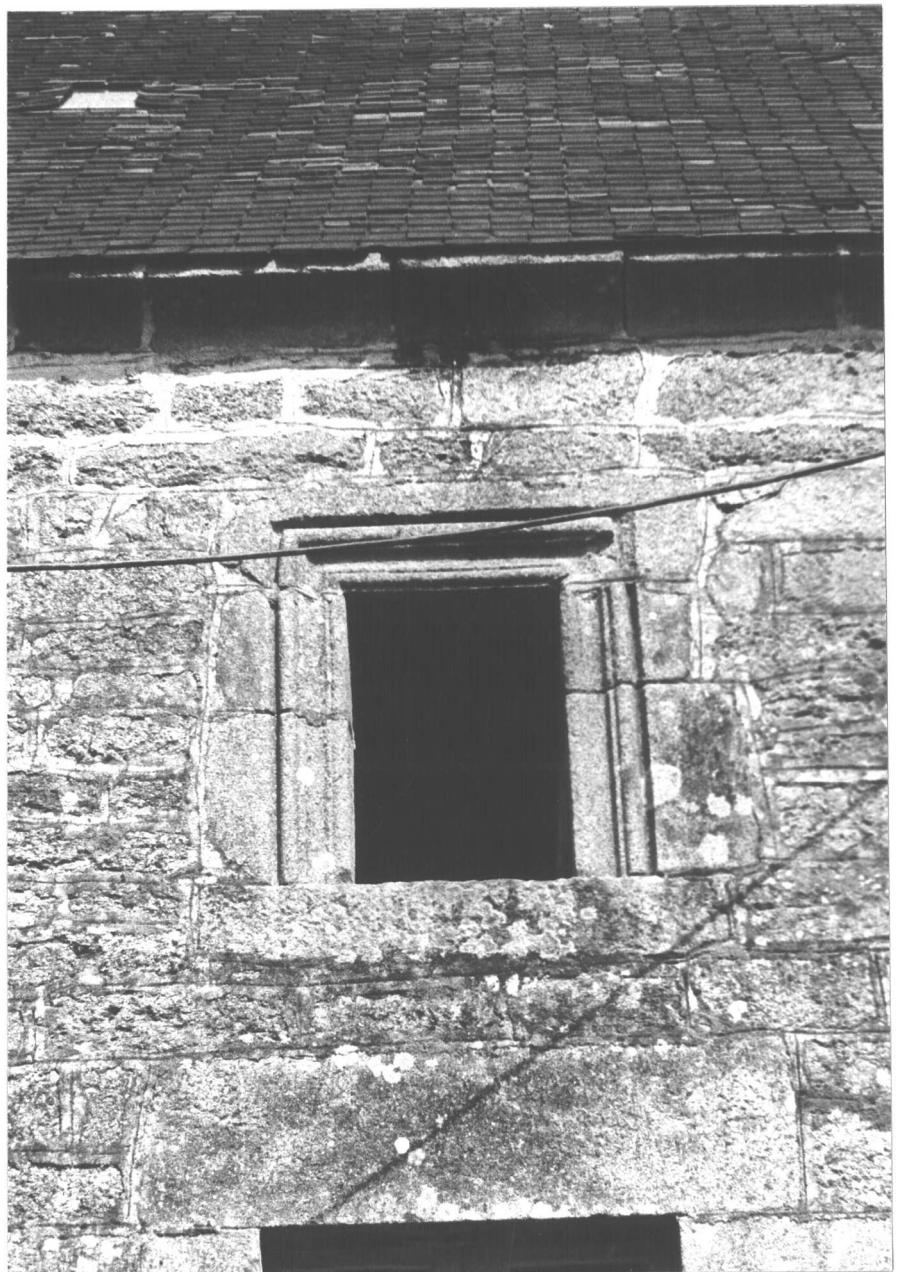
67.56.2355 Z

Portes jumelées, en plein cintre, porte à linteau délardé en accolade  
moulurée, fenêtre à encadrement mouluré d'un tore et d'un cavet (remploi probable :  
l'appui à angle vif ne correspond pas au type d'encadrement).

Fenêtre moulurée
