EGLISE PAROISSIALE

VERRIERE n° 8 ( VESTIGES)

39.03

Établi en Juillet 82 par D. DUFIEF

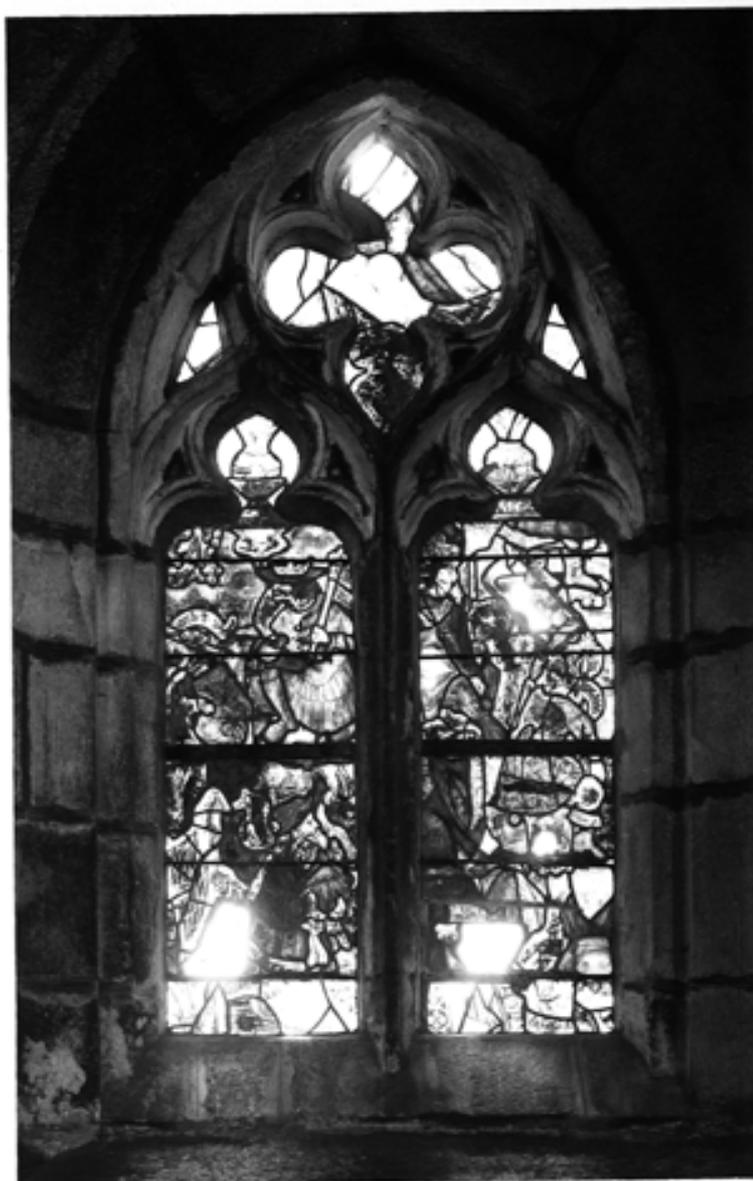
Doc. 1

VERRIERE n° 8 - état en 1973,  
avant remontage des fragments  
de l'arbre de Jessé dans la  
verrière n° 10

73.22.162 V - cliché DAGORN

- Genèse ./.
- Histoire de l'oeuvre depuis sa création : en 1973 (cf. doc. 1) la verrière contenait les fragments d'un Arbre de Jessé, remontés depuis cette date dans la baie n° 10 (voir notice de cette verrière). L'état de 1967 ne correspondait pas lui-même aux dispositions d'origine, l'Arbre de Jessé, lorsqu'il était complet, n'ayant pu tenir dans un espace aussi restreint. On ignore tout de l'iconographie originelle de cette baie.
