retable du rosaire

LOCALISATION : église paroissiale Saint Barnabé

LANGOELAN

EGLISE PAROISSIALE

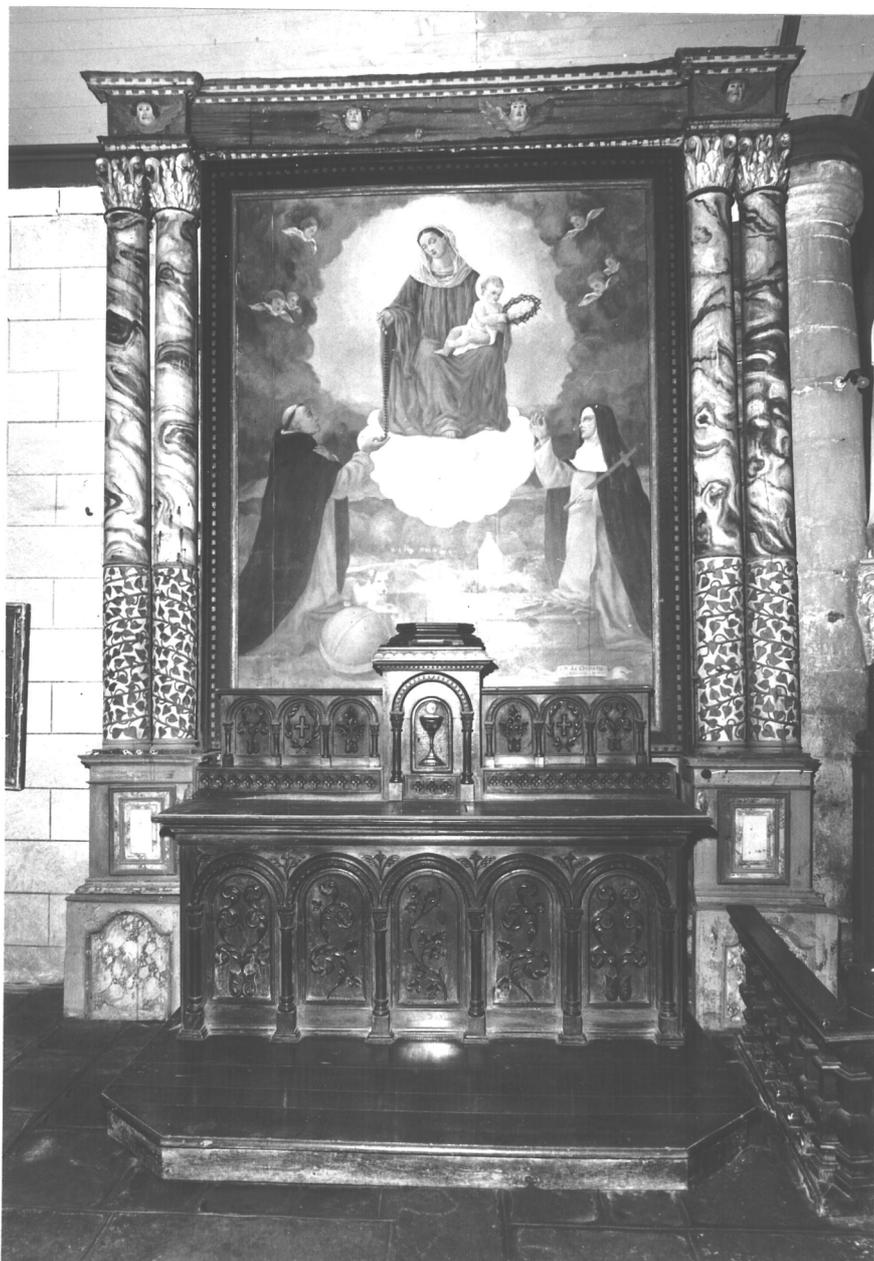
67.56.725.V.

Le retable est constitué par un tableau occupant toute la contretable, encadré de colonnes jumelées reposant sur un piédestal commun et portant un entablement droit. Le tiers inférieur des colonnes est décoré d'une frise de lierre, quatre têtes d'angelots décorent l'entablement à denticules. Un autel néo-gothique, semblable à celui du retable Sud, est adossé au soubassement de la contretable.

Le tableau de la contretable, de format rectangulaire, représente la Donation du Rosaire. La Vierge, assise dans les nuées, donne le Rosaire à saint Dominique et porte l'Enfant qui lui-même tend une couronne d'épines à sainte Catherine de Sienne. Un phylactère dans le coin inférieur droit porte la signature : J.- M LECLAINCHE / RECTEUR/ MCM XXX VIII (1938).

11- Etat actuel : bon état de conservation.

Retable Nord :

Vue Générale
