Retable Sud

LOCALISATION : église paroissiale Saint Barnabé

LANGOELAN

EGLISE PAROISSIALE

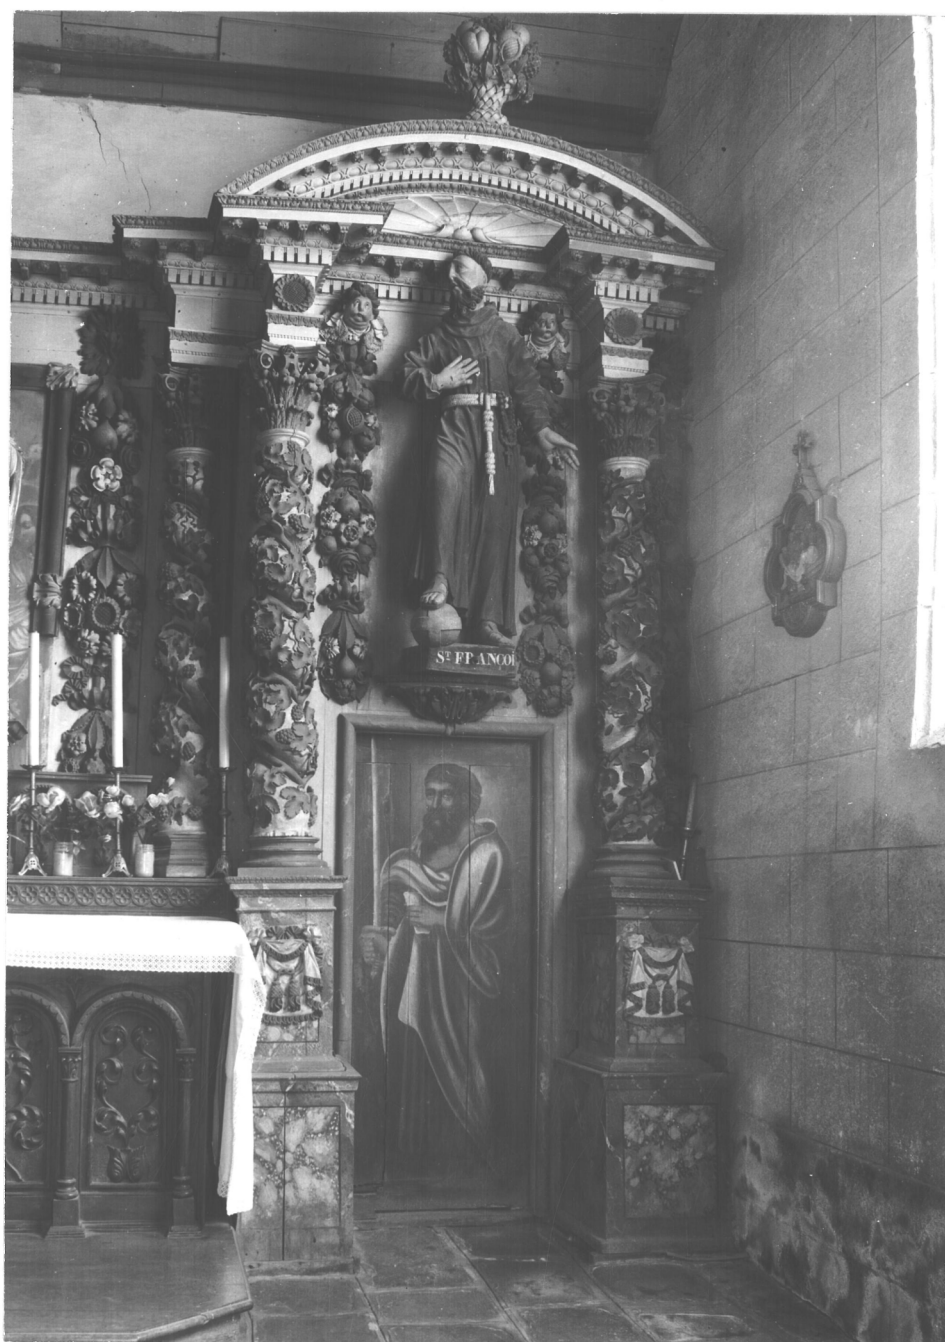
Vue générale

Retable architecturé composé d'un corps central et de deux ailes dont le soubassement est percé de deux fausses portes. Un seul niveau surmonté d'un entablement droit à ressaut au droit des colonnes; fronton cintré sommé d'une corbeille de fleurs au-dessus des ailes.

Corps central remanié. Le soubassement est caché par un autel néo-gothique qui supporte deux colonnes torsées. Au centre, un tableau sur bois encadré de deux chutes de fleurs.

Les ailes sont encadrées par deux colonnes torsées formant ressaut reposant sur un piédestal à deux niveaux. Le soubassement des ailes est constitué par une fausse porte en retrait peinte d'un tableau. Au-dessus la fausse niche portant une statue est formée d'une console feuillagée et de deux chutes de fleurs; le fronton en surplomb au-dessus est orné d'une coquille. Les ailes sont épaulées à l'extérieur par un panneau avec chutes de fleurs.

Décor abondamment sculpté. Pampres sur les colonnes torsées; chutes de fleurs avec ruban plissé parfois issues d'une tête d'angelot; draperies avec glands sur les piédestaux; denticules et modillons sur l'entablement; corbeilles de fleurs.

Décor en ronde-bosse : statues de saint Salomon (aile gauche) et de saint François (aile droite).

Décor peint. Représentation en pied de saint Pierre (soubassement gauche) et saint Paul (soubassement droit); scène de l'Assomption (contretable).

Le retable n'est pas à son emplacement d'origine. Il proviendrait de la chapelle du Merzer, détruite. A l'origine il était plus large (le retour de l'aile droite a été supprimé, la contretable semble avoir été réduite) et plus haut ( la niche de couronnement placée actuellement dans le chœur au

dessus des boiseries provient du couronnement axial de ce retable). Le retable a aussi été conçu pour s'adosser à un mur donnant accès à la sacristie par une ou deux portes latérales comme en témoigne sa structure inférieure.
