CALLAC
commune

dénomination et titre de l'oeuvre
MANOIR

CROIX MONUMENTALE

CROIX DE CARREFOUR à KERMINOU

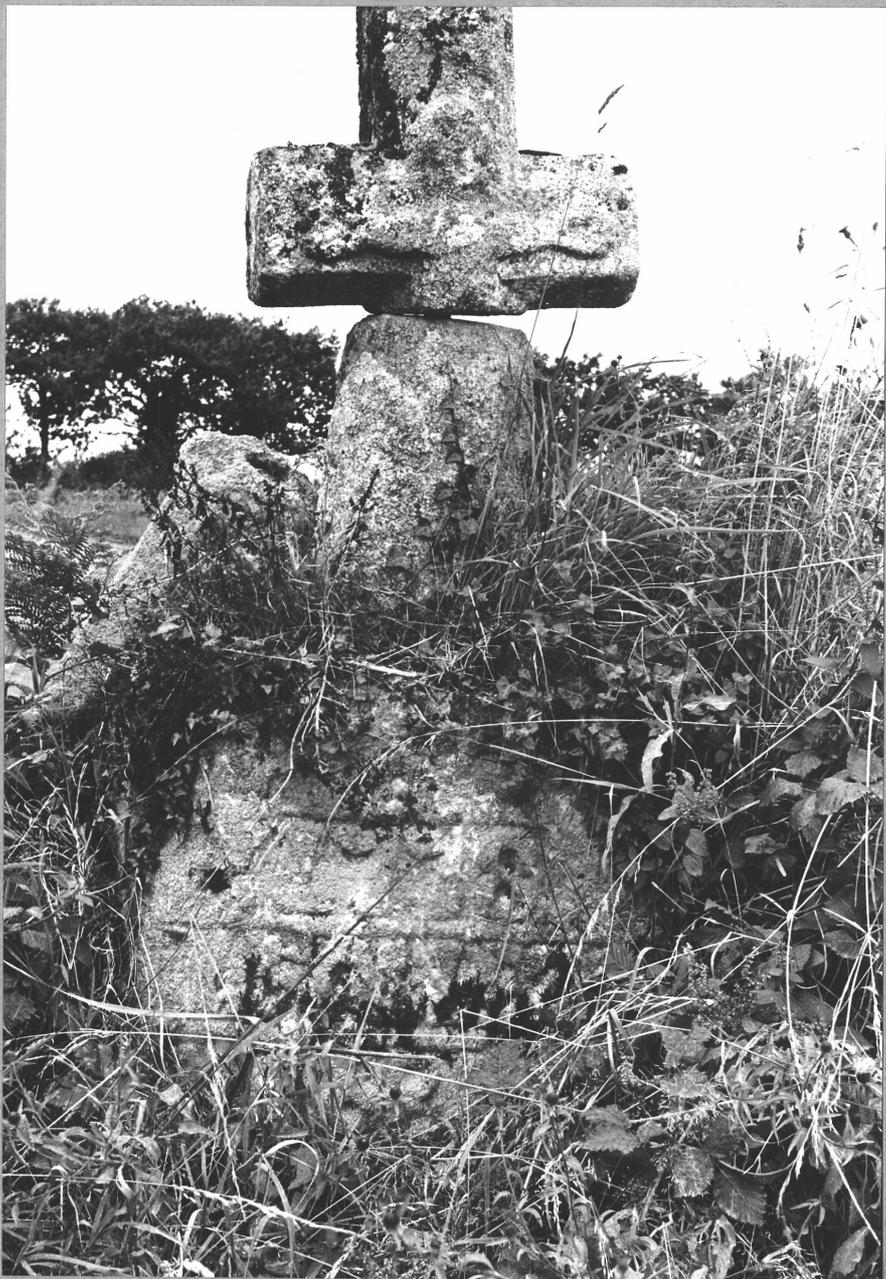
68.22.2057 Z

Le fût a été brisé.

De la croix il ne reste que la traverse et la partie supérieure de la hampe. Le buste d'un Christ en croix y est sculpté en méplat, côté Ouest, très grossièrement, à peine visible.

Le fût et la croix ont 85 cm de haut.

- Vue générale face Ouest

Face Ouest
