Aire d'étude : Callac  
Auteur(s) : maître d'oeuvre inconnu  
Cadaastre : 1968 C3 570  
Commune : Callac  
Coord. Lambert : 0175550 ; 1096820  
Copyright : © Inventaire général, 1968  
Couverture : toit à longs pans ; pignon découvert  
Date bordereau : 1974  
Date d'enquête : 1968  
Date mise à jour : 1993/10/14  
Date Mistral : 1987 AVANT  
Date protection : édifice non protégé MH  
Dénomination : chapelle  
Département : 22  
Dossier : individuel  
Etude : inventaire fondamental  
Implantation : en écart  
INSEE : 22025  
Lieu-dit : Isle (I)  
Localisation : Bretagne ; 22 ; Callac  
Microfiche : MICROFICHE (6/13 C7) ; MICROFICHE (3/13 A7)  
Microfiche Cemap : 0220012403071 ; 0220012101071  
Murs gros-oeuvre : granite  
Parties : enclos ; calvaire  
REFERENCE : IA00003276  
Référence objets : <a href="javascript: VisuPal ('IA00003276') "><IMG SRC="/documentation/icones/Notice. gif" border="0"></a>  
Région : Bretagne

EGLISE DITE CHAPELLE

SAINTE PIERRE

## I - HISTORIQUE

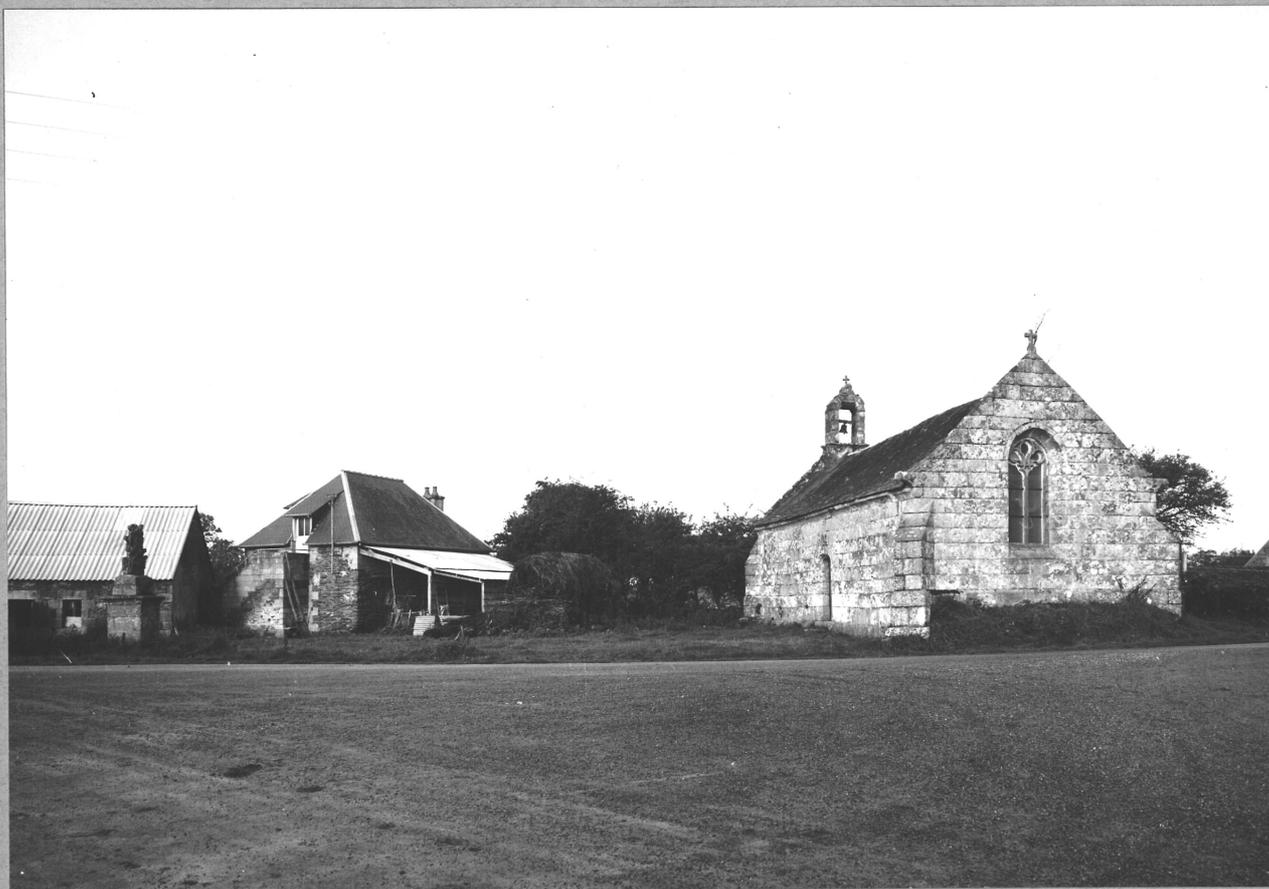
Vue de situation Est

Au Nord-Nord-Est des maisons du hameau de l'Isle, au sommet d'une

colline.

La chapelle est bâtie sur un petit placître triangulaire, au niveau de la route qui le longe à l'Est. Une haie le limite à l'Ouest et au Nord.

Dans la partie Sud du placître, calvaire (Cf. Sous-dossier).

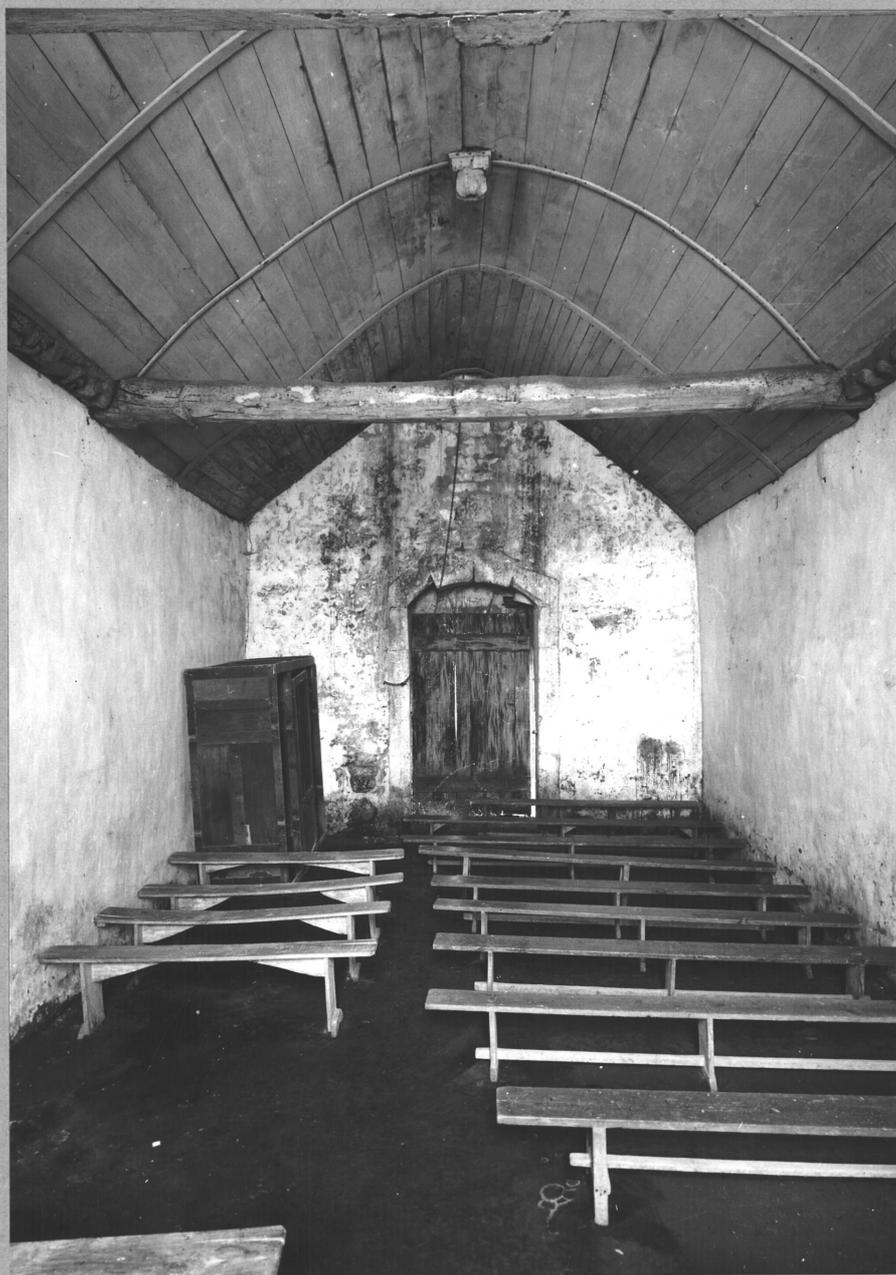
Vue intérieure vers l'Ouest

Les murs sont chaulés.

Face Ouest :

Porte axiale en cintre surbaissé. Au Sud, bénitier encastré : monolithe, semi-circulaire, sculpté sur sa panse d'un buste d'ange en bas-relief présentant un blason effacé.

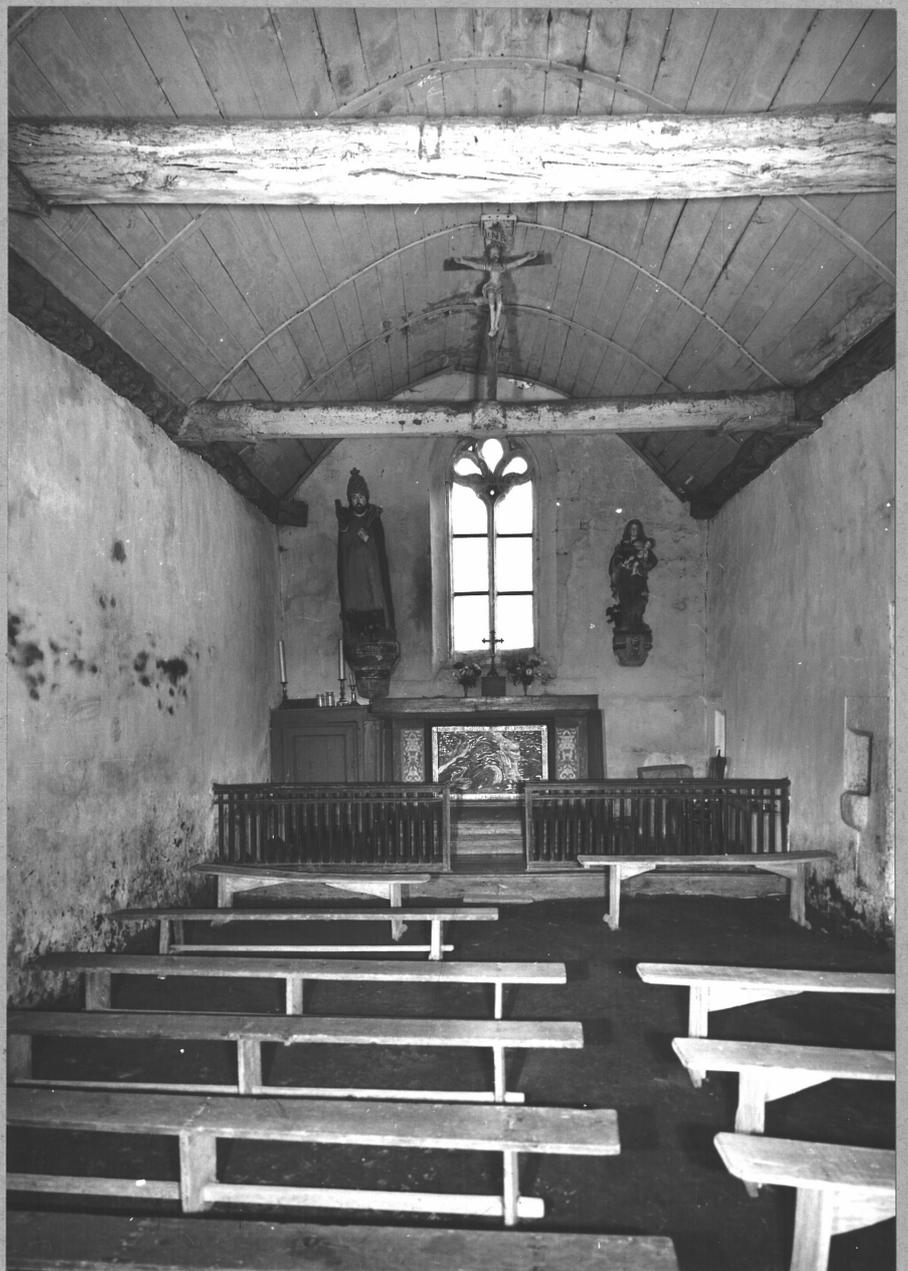
Vue intérieure vers l'Est

Face Est :

Au-dessus de l'autel, fenêtre axiale à ébrasement concave et feuillurée. Réseau en fleur de lys. Elle est encadrée de statues sur consoles (Cf. Dossier Mobilier).

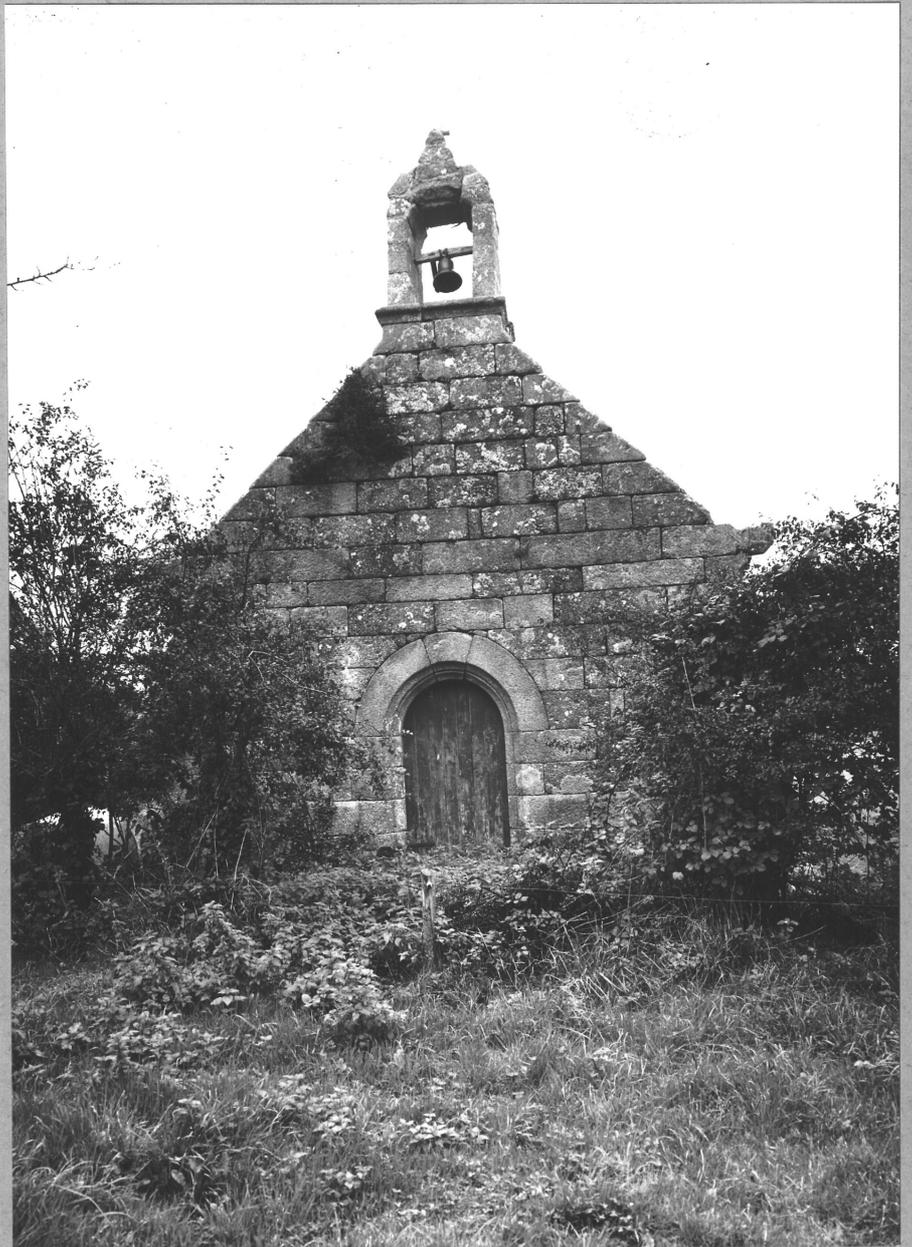
Façade Ouest

Mur pignon, à rampants appareillés sur lits horizontaux. Pierres d'assises sculptées d'animaux (chiens ?).

Porte axiale en plein cintre, à deux claveaux et clé, à ébrasement creusé d'un cavet ; l'arc est mouluré de deux cavets séparés par un filet. contreforts biaux aux angles, amortis en talus.

Clocheton : au nu du pignon dont il est séparé par une corniche en doucine.

Chambre de cloche en plein cintre, couverte d'Ouest en Est, couverte d'une bâtière de granit sommée d'une croix monolithe. Plinthe chanfreinée tout autour de l'édifice.

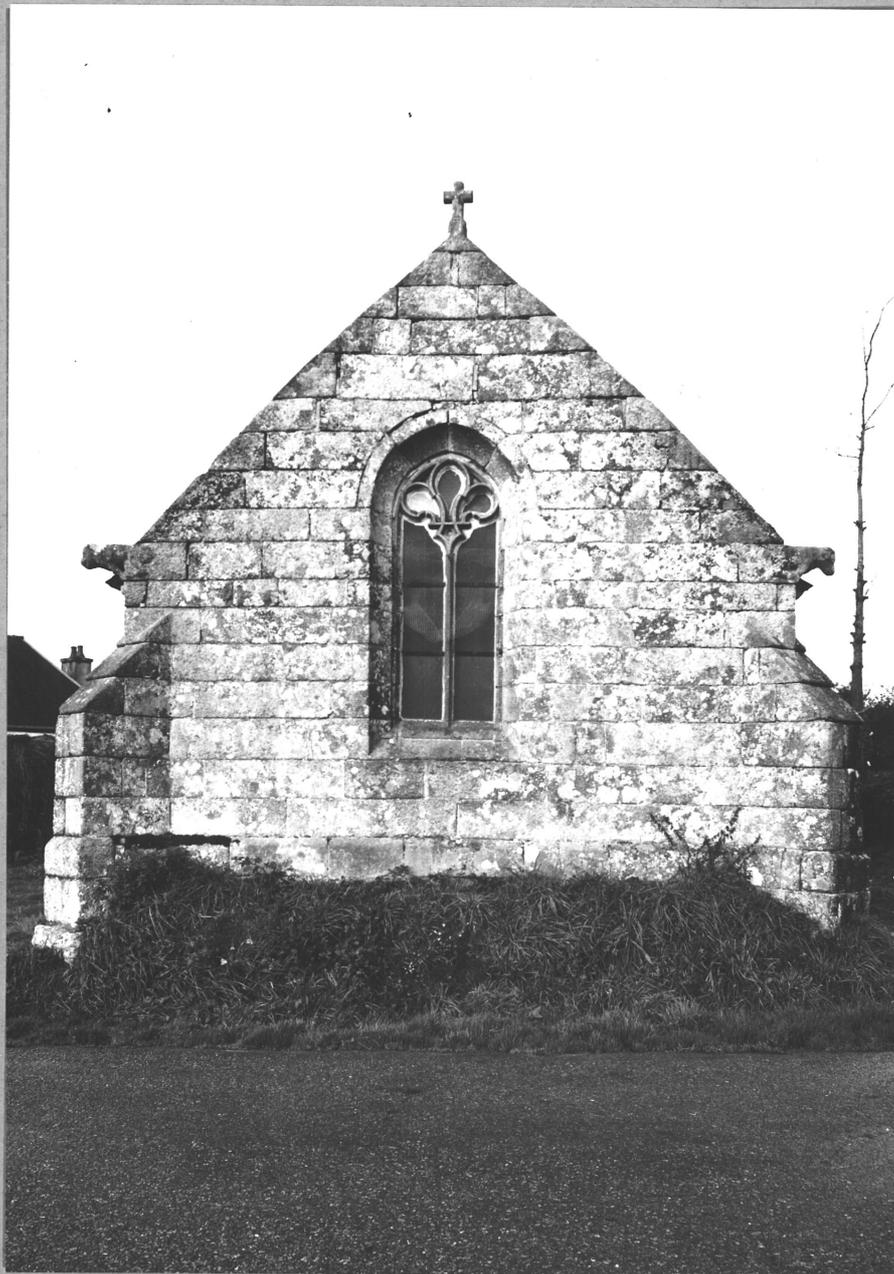
Chevet

Mur-pignon, à rampants appareillés sur lits horizontaux, sommé d'une croix de granit monolithe. Pierres d'assises sculptées d'une tête de chien. Contreforts d'angles. Fenêtre axiale en arc brisé, à ébrasement concave.

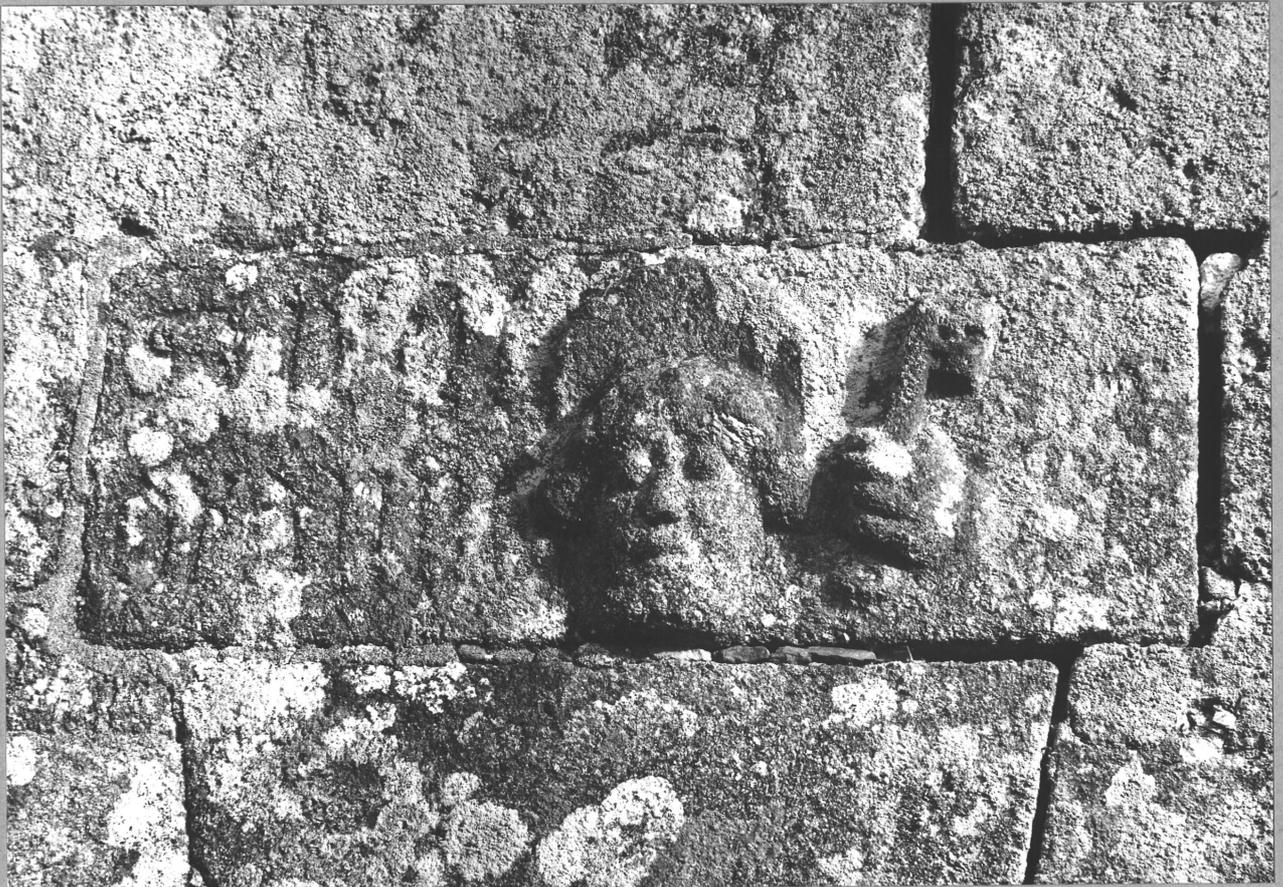
Façade Sud, détail :  
pierre sculptée

Au-dessus, pierre sculptée en bas-relief d'une tête de Saint-Pierre (réemploi d'un vestige d'ensemble plus complet ?) : auréole, cheveux mi-longs, yeux globuleux. A droite une main tient une clef. A gauche inscription gravée (S. PETRO ORA PRO ME). Corniche en cavet sous l'égoût du toit.

Inscription au-dessus de la porte en face Sud, en lettres gothiques :

S P E T R O O R A P R O M E

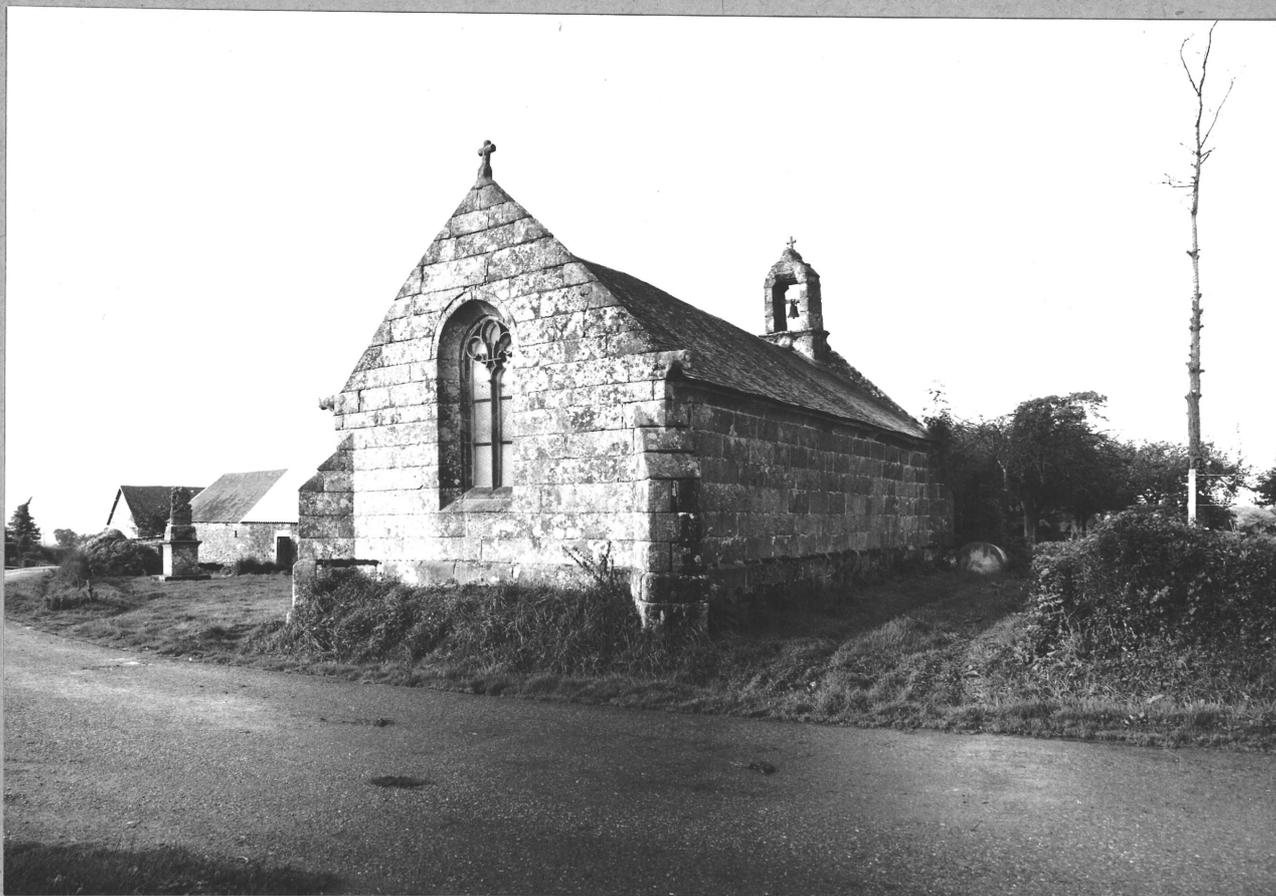
Vue Nord-Est

Mur aveugle - Corniche en cavet.

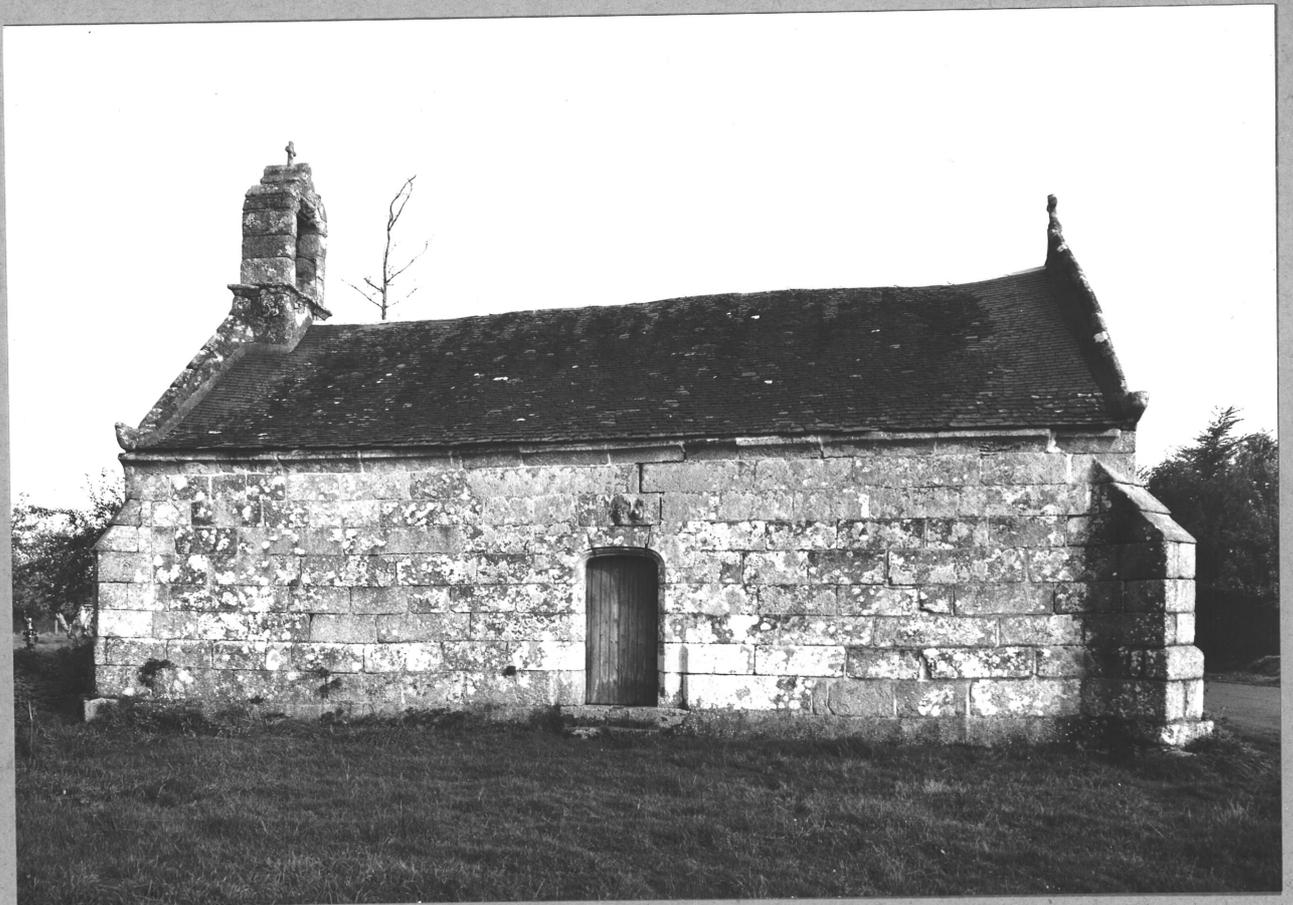
Façade Sud

Porte axiale en anse de panier à ébrasement mouluré sur le linteau (deux cavets séparés par un filet).
