MAEL PESTIVIEN
commune

SAINT ISIDORE
lieu-dit

EGLISE DITE CHAPELLE

SAINT ISIDORE

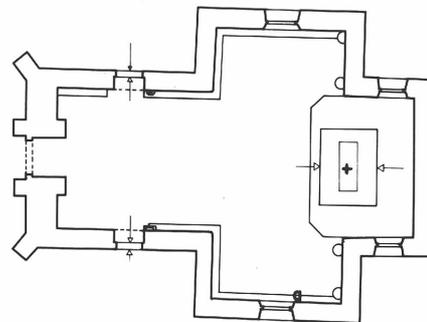
Plan

- Chapelle orientée, en croix latine à deux vaisseaux perpendiculaires de même largeur et de même hauteur couverts en charpente apparente.

- Parti de symétrie dans le plan et les élévations. Les dimensions sont réduites : 15,60 m x 13,50 m (hors oeuvre).

- Mur-pignon à clocher porche dans oeuvre ; la souche rectangulaire en saillie dans la partie centrale du mur Ouest, est contrebutée à l'extérieur par deux contreforts droits flanquant un portail axial. Le mur Ouest plus épais que les autres, est contrebuté aux angles par des contreforts biais.

- Nef aveugle, peu profonde ; chevet plat aveugle ; les bras de transept sont peu saillants, de même que le chœur ; le chœur liturgique forme une saillie rectangulaire à angles abattus sur la croisée.

- Accès principal par l'Ouest, secondaire par deux portes en vis à vis sur les murs Nord et Sud de la nef.

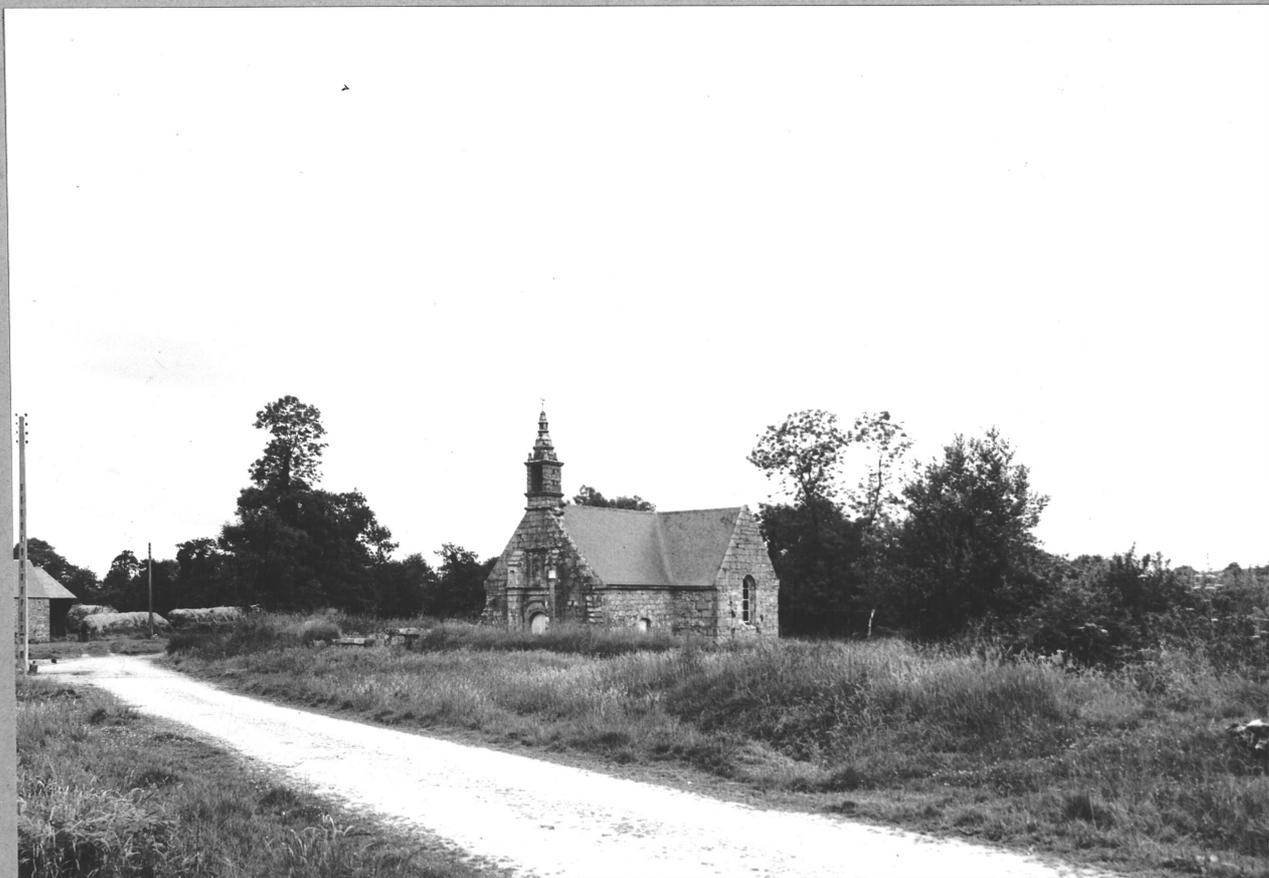
Vue de situation Sud-Ouest

La chapelle est située à l'extrémité Est du village de Saint-Isidore, légèrement en contrebas de la route de Maël Festivien à Saint-Servais ; elle occupe la moitié Nord d'un placître rectangulaire, ouvert à l'Ouest par un portail ruiné, dont la grille a disparu, flanqué de deux échaliers. Autre passage au Sud (Cf. Photo n° 1, 2, 3).

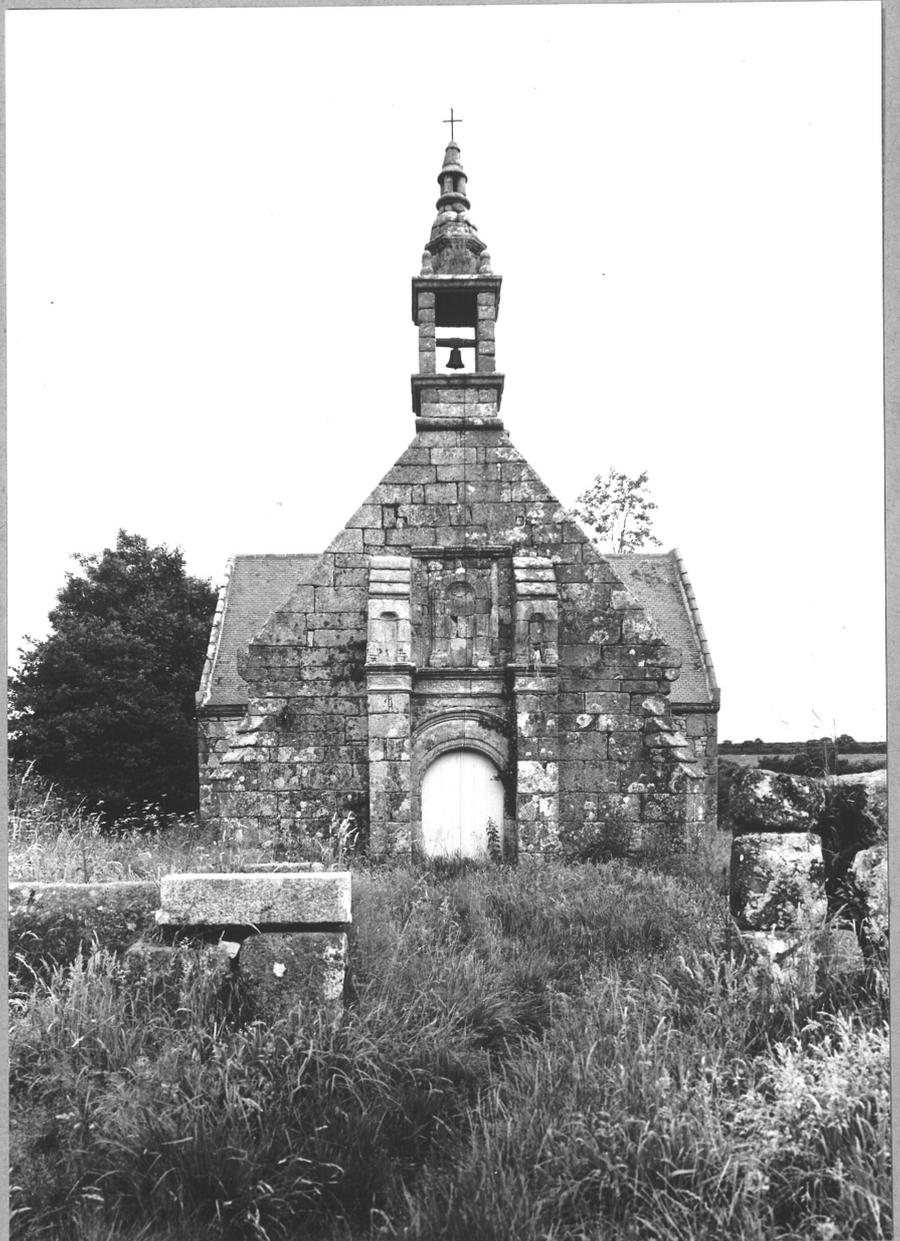
Façade Ouest

Façade symétrique par rapport à l'axe vertical, souligné par les deux contreforts droits de part et d'autre de la porte et par le clocheton.

Travée axiale à deux niveaux inclus dans la largeur et la hauteur des deux contreforts amortis en talus à ressauts. Le premier niveau est ouvert d'une porte entre les deux contreforts et limité à la partie supérieure par des moulures horizontales dessinant un entablement.

Le deuxième niveau est orné de trois niches en plein cintre, l'une dans l'axe de la façade, les deux autres plus petites, à la même hauteur sur les contreforts. Ce niveau est limité dans la partie centrale par une petite corniche au niveau de l'amortissement des contreforts (Cf. Photo n° 17).

- Portail axial en plein cintre à deux claveaux ; le chambranle est mouluré d'un tore ; l'arc est souligné d'un bandeau et d'une archivolte moulurée de deux bandeaux et un quart de rond, qui retombe de chaque côté sur les contreforts. L'entablement comprend :

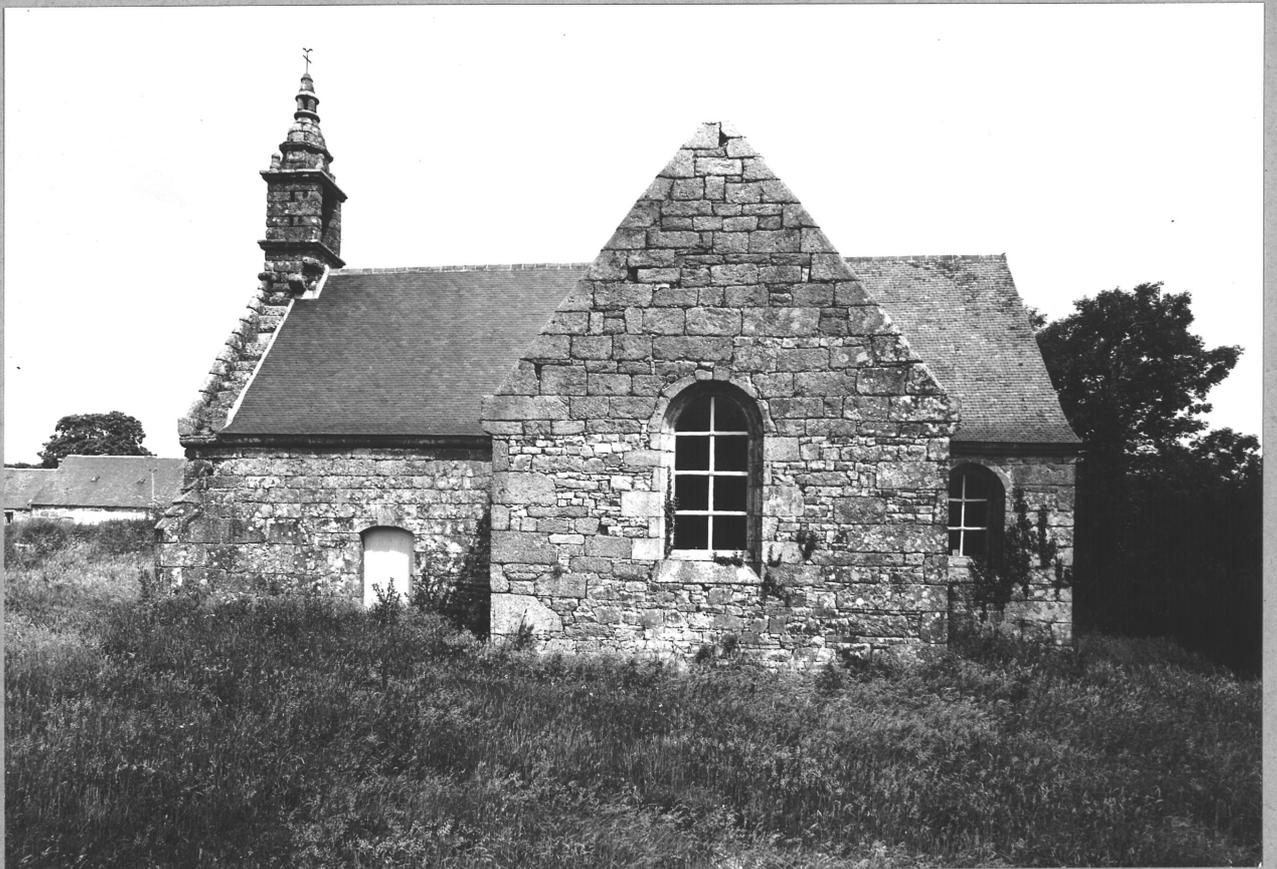
Façade Sud

Un escalier de pierre, contre le rampant du pignon Ouest, donne accès au clocher. (Cf. Photo n° 18). Corniche en quart de rond sur le mur de la nef et sur la face Ouest du bras de transept, en double quart de rond sur le choeur et la face Est du bras de transept.

Le mur de la nef est ouvert d'une porte axiale à linteau échancré en segment à deux claveaux très allongés encadrant une clé axiale en léger ressaut, taillé dans la pierre de l'assise supérieure, surmontée elle-même par une longue plate-bande monolithe (Cf. Photo n° 20).

Les murs Ouest et Est du bras de transept sont aveugles. Le pignon Sud est ouvert d'une baie axiale en plein cintre à ébrasement mouluré (Cf. Relevé). Le montant et les traverses sont modernes.

Une baie sur le mur du choeur en plein cintre, à ébrasement mouluré d'un talon et feuilluré, appui taluté à un ressaut. Le montant et les traverses sont modernes.

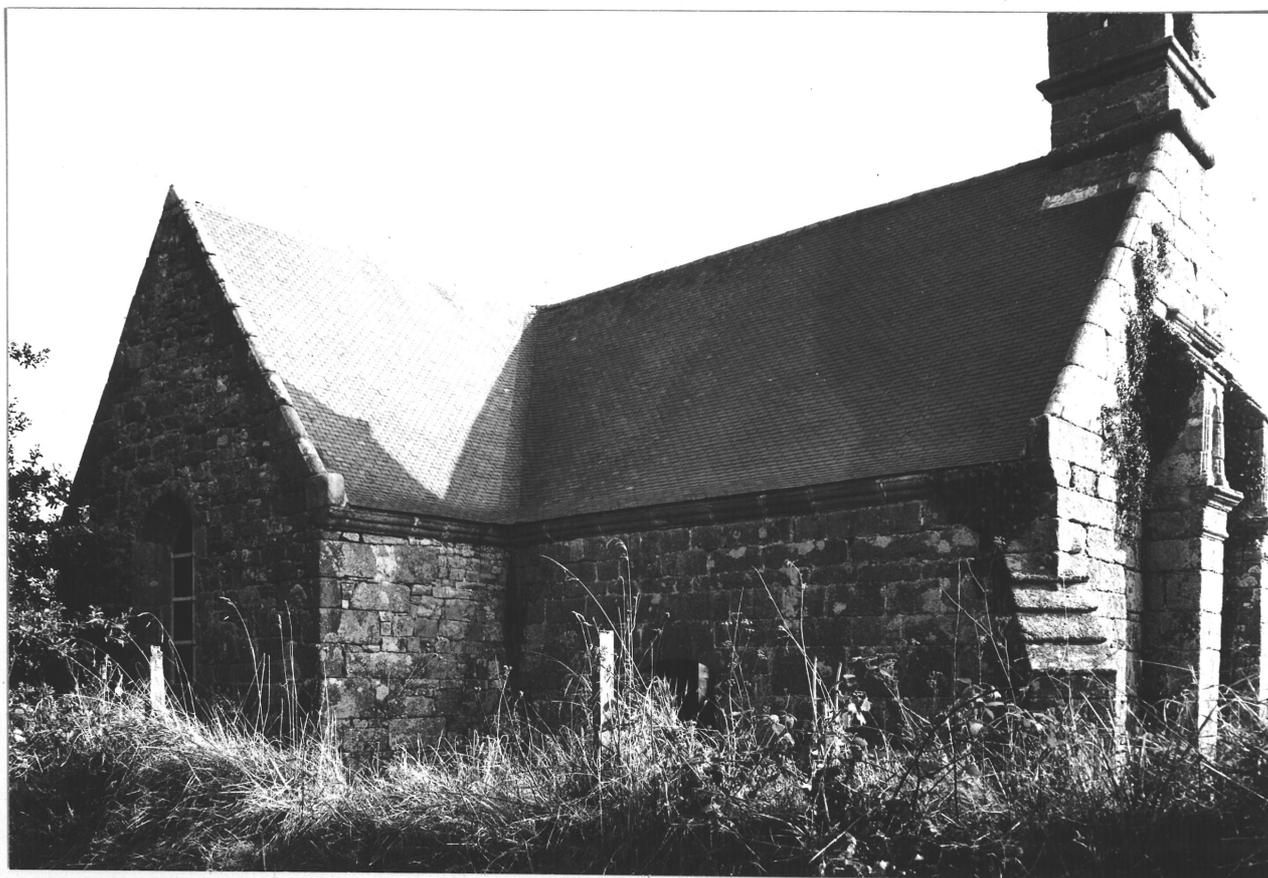
Façade Nord : vue générale

Identique mise à part l'absence de l'escalier sur le rampant du pignon Ouest, et la corniche de la nef moulurée en double quart de rond.

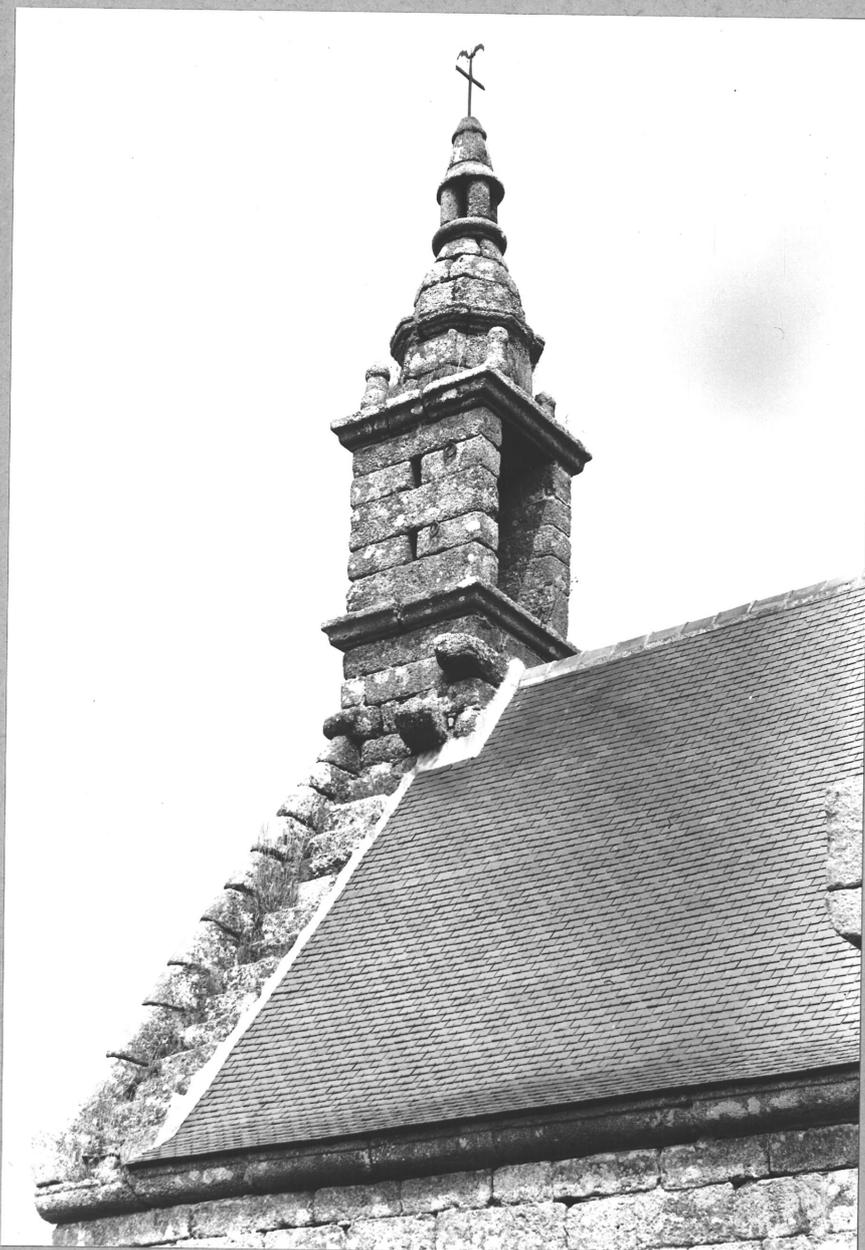
Clocher : vue Sud-Est

Au nu du mur-pignon. Il se compose :

- d'une souche rectangulaire soulignée par un gros tore sur la face Ouest, qui interrompt les rampants et par une corniche en doucine.
- d'une chambre de cloche ajourée sur toute sa hauteur sur les faces Ouest et Est et comportant sur les faces latérales deux petites ouvertures superposées. Elle est couronnée par une corniche identique à celle de la souche.
- d'une petite flèche, flanquée de quatre petits pinacles à boules ; flèche octogonale, en dôme très élevé ceinturé par un bandeau médian très saillant mouluré d'un cavet entre listels et un quart de rond entre listels. L'amortissement se compose d'un socle circulaire saillant mouluré d'un tore portant quatre petites colonnettes adossées coiffées d'un couronnement conique où est plantée une croix métallique.

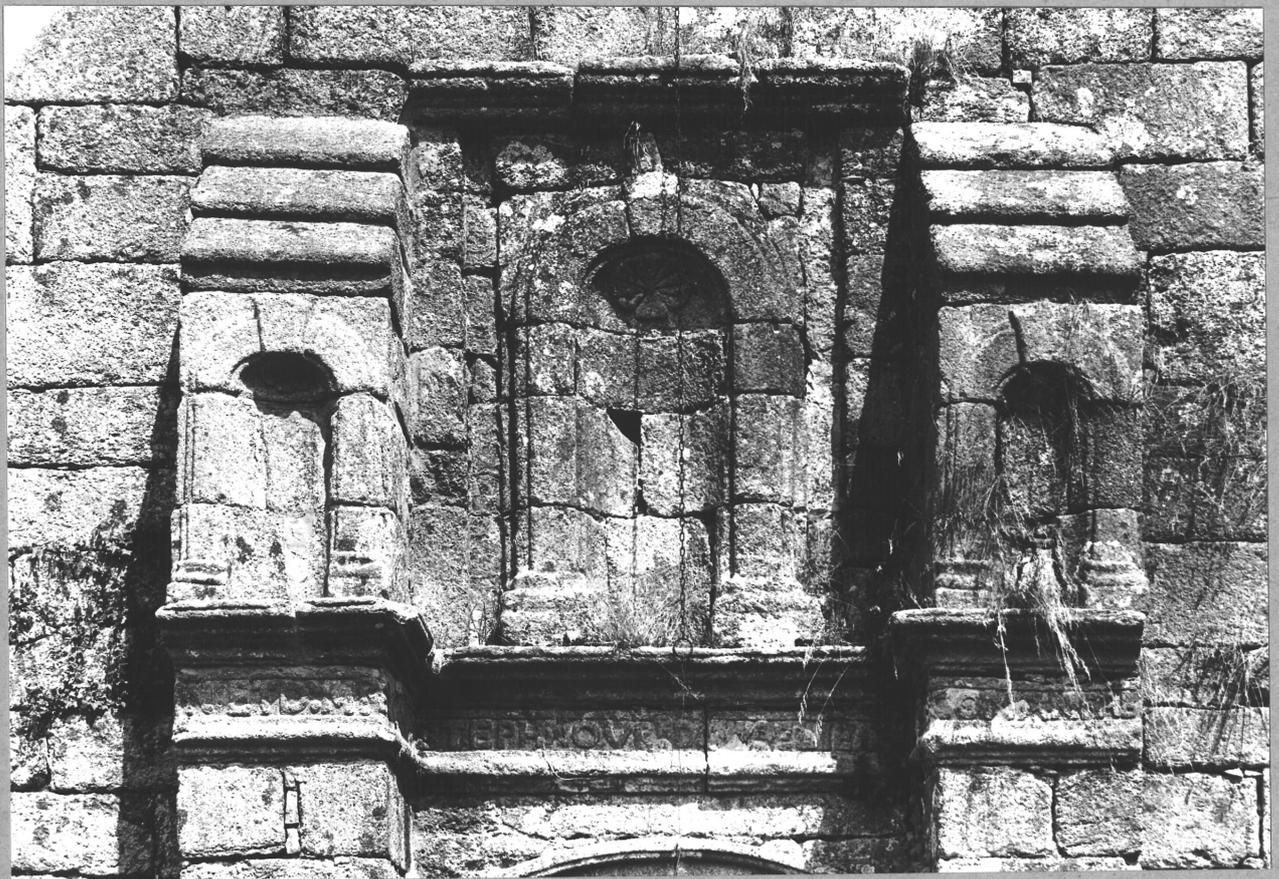
Façade Ouest, détail :
niche et sommet des contreforts

- Au deuxième niveau (Cf. Photo n° 17), la niche axiale est creusée sur un dossier rectangulaire dégagé latéralement par deux rainures

verticales ; elle est accostée de deux pilastres à base moulurée qui se prolongent en bandeau sur l'arc, interrompu par une clé trapézoïdale ; ce bandeau est lui-même souligné par un tore. Le cul de four est orné en bas-relief d'une fleur stylisée aux pétales rayonnants incisés. Corniche moulurée de deux bandeaux entre des listels.

- Niches latérales identiques.

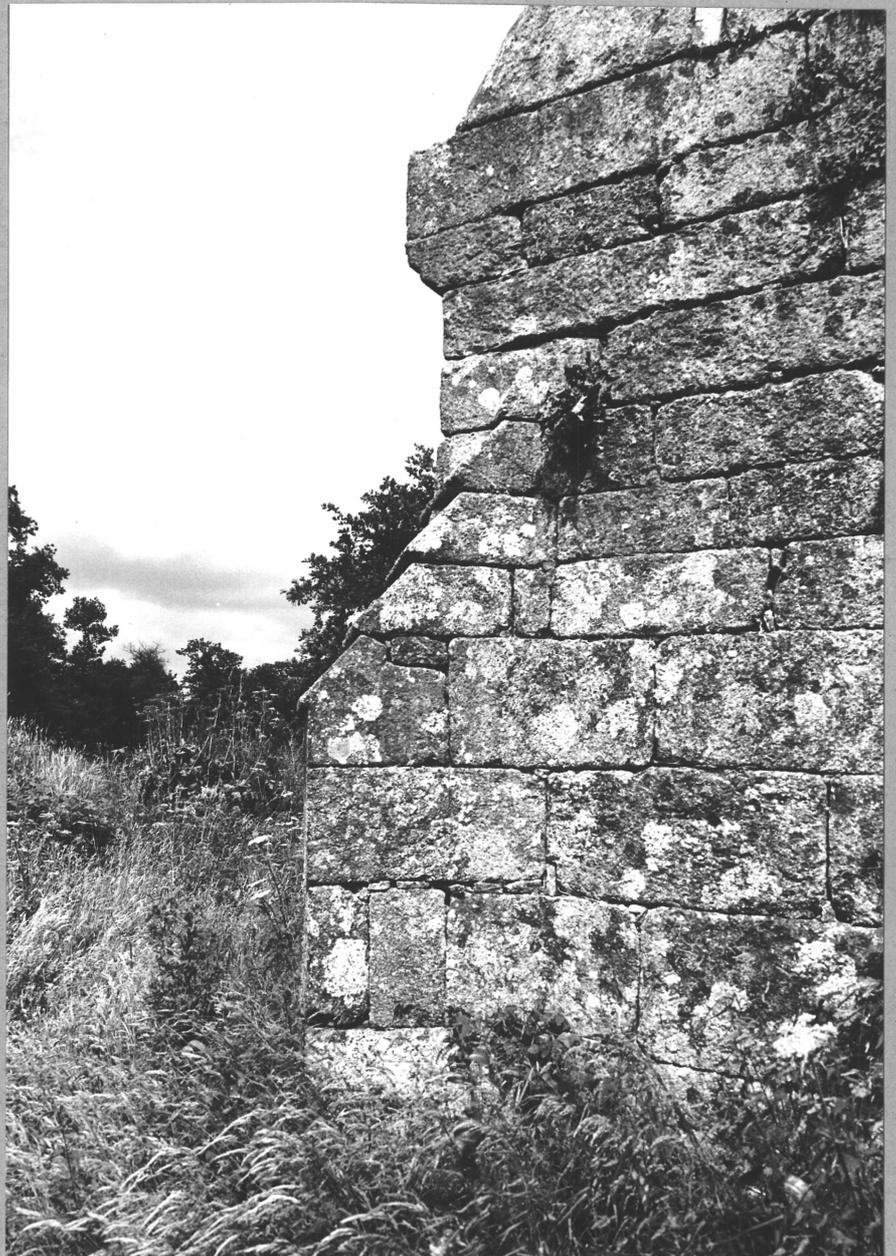
Façade Ouest, détail :
Angle Nord-Ouest

Aux angles Nord et Sud, le pignon est contrebuté par deux contreforts biais amortis en talus à ressauts (Cf. Photo n° 19).

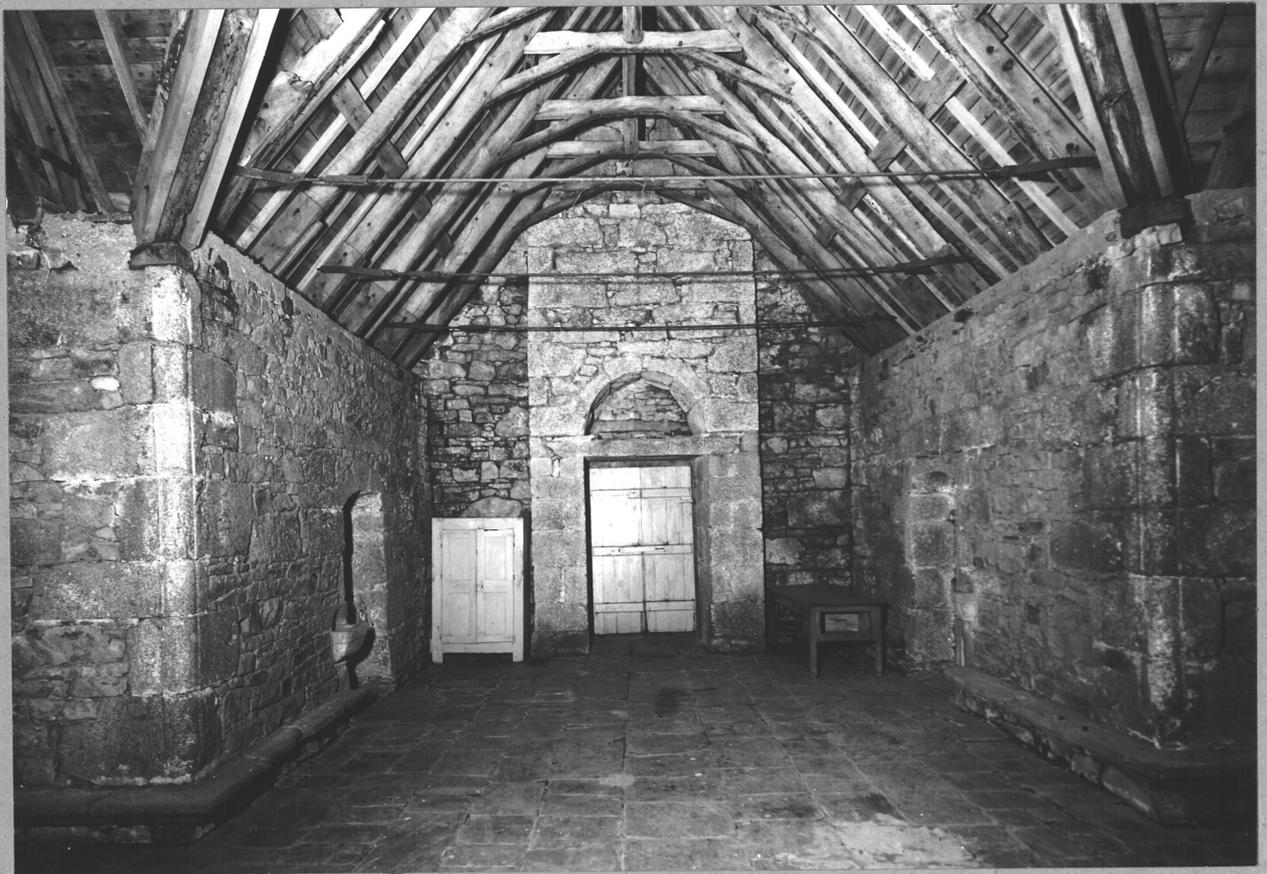
Vue intérieure vers l'Ouest

La souche du clocher s'ouvre par un portail axial à profonde

embrasure droite, en plein cintre, à six claveaux, recoupé à la retombée de de l'arc par un linteau monolithe.

Charpente apparente (Cf. Photos n° 7, 10, 23, 22). Toutes les fermes sont de même type. Six dans la nef, deux dans chaque bras de transept et deux dans le chœur.

Ferme à poinçon moisé sur un entrait retroussé soutenu par deux aisseliers. Les arbalétriers, renforcés à la base par des pièces de bois modernes sont envoyés dans un lit de ciment qui laisse apparaître les abouts de blochets. Les arbalétriers étrésillonnés par des tirants métalliques - toutes les deux fermes - soutiennent deux cours de pannes de chaque côté.

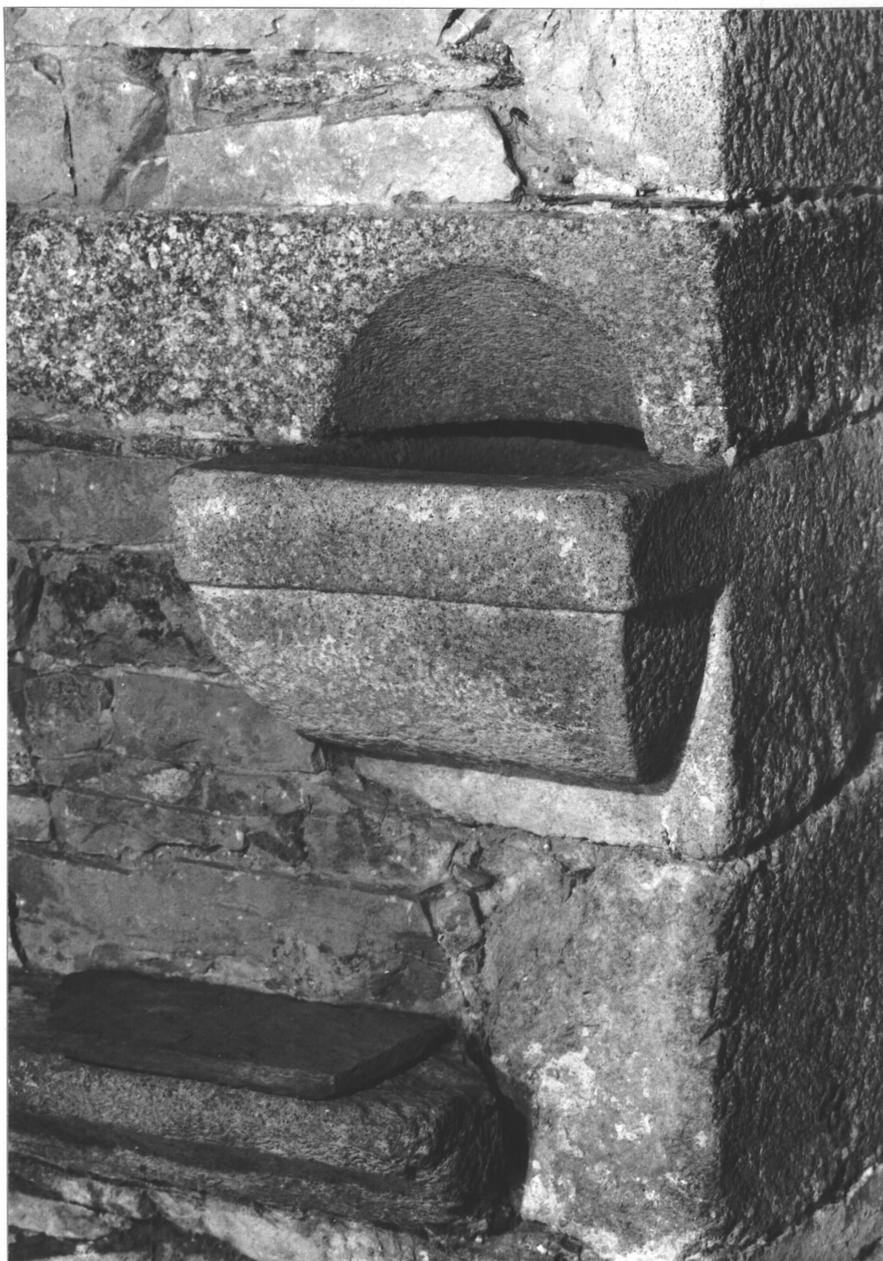
Mur Sud de la nef : détail
du bénitier

Le mur est ouvert d'une porte centrale à embrasure droite, à linteau en segment à deux claveaux et clé axiale trapézoïdale, que surmonte au-dessus d'un lit de moellons irréguliers, une plate bande monolithe de décharge. Un bénitier est encastré à l'Est de la porte, creusé dans une console de plan rectangulaire, à profil en quart de rond, mouluré d'un bandeau ; au-dessus du bénitier la pierre est échancrée en plein cintre (Cf. Photo n° 8).

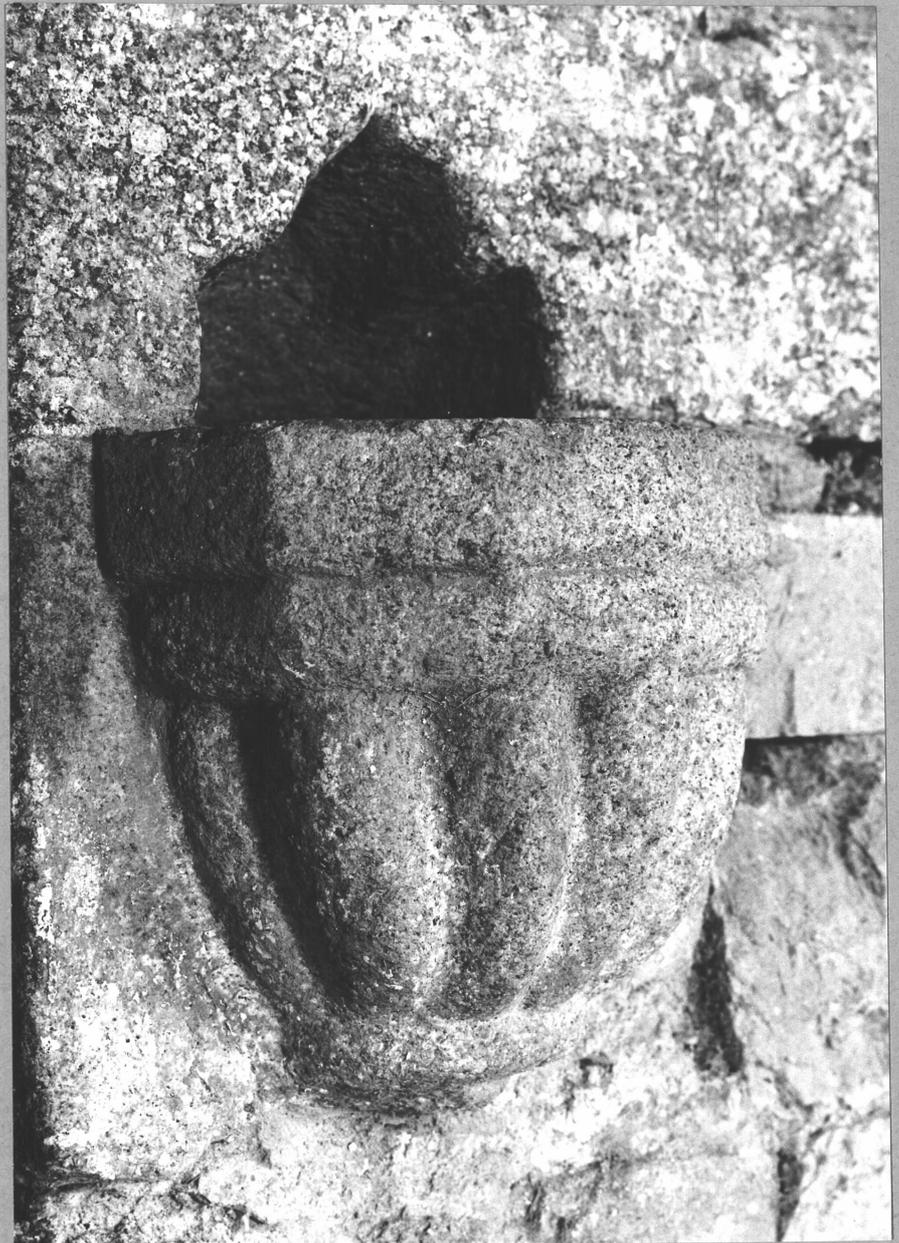
Bénitier - mur Nord
de la Nef

Bénitier à l'Est de la porte, décoré de godrons ; la partie supérieure à cinq pans est mouluré d'un tore et un bandeau. La pierre au-dessus du bénitier est évidée en niche trilobée (Cf. Photo n° 9).

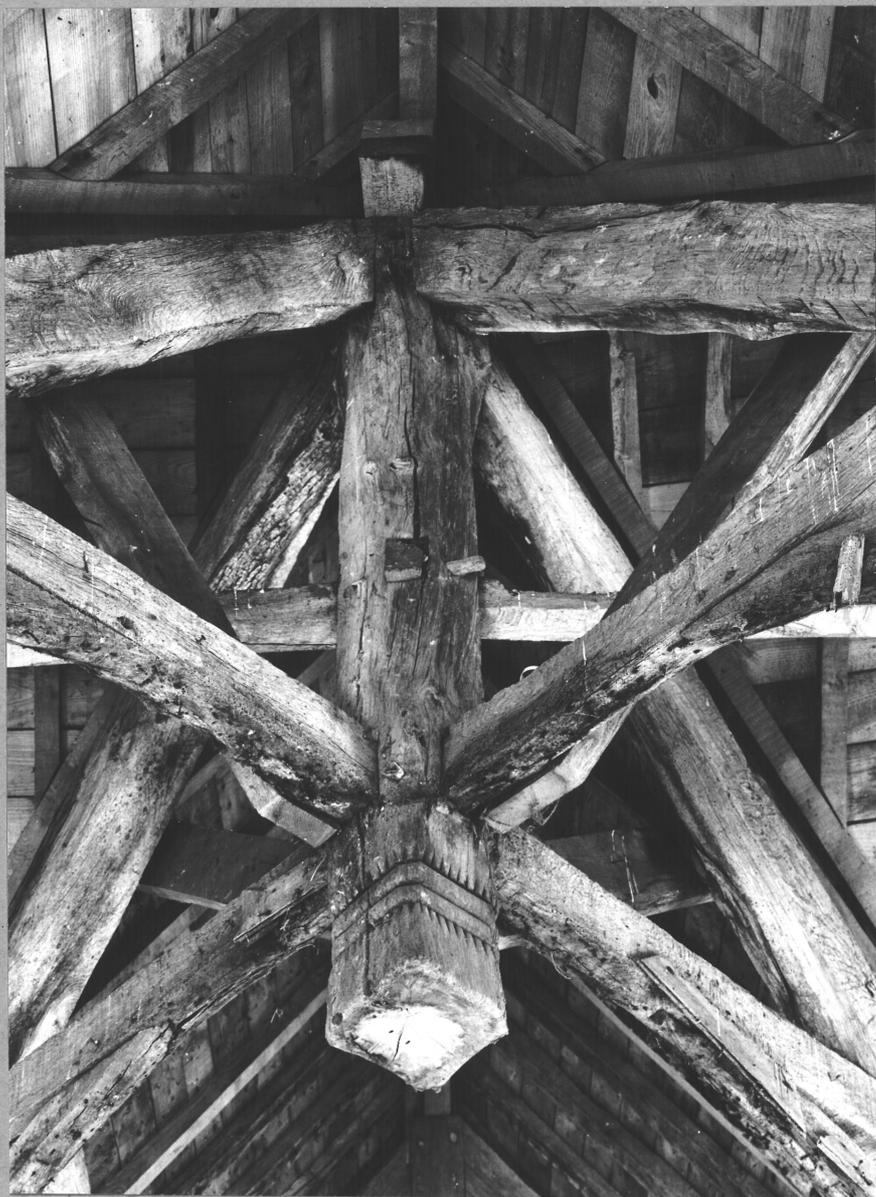
About de poinçon de
la croisée du transept

A la croisée, quatre arbalétriers, prenant appui sur des blochets, renforcés de pièces de bois modernes, s'embrèvent sur un poinçon dont l'about carré est sculpté de deux tores et de petites entailles décoratives (Cf. Photo), sur lequel viennent s'embrèver les faux entrails soutenus par quatre aisseliers..

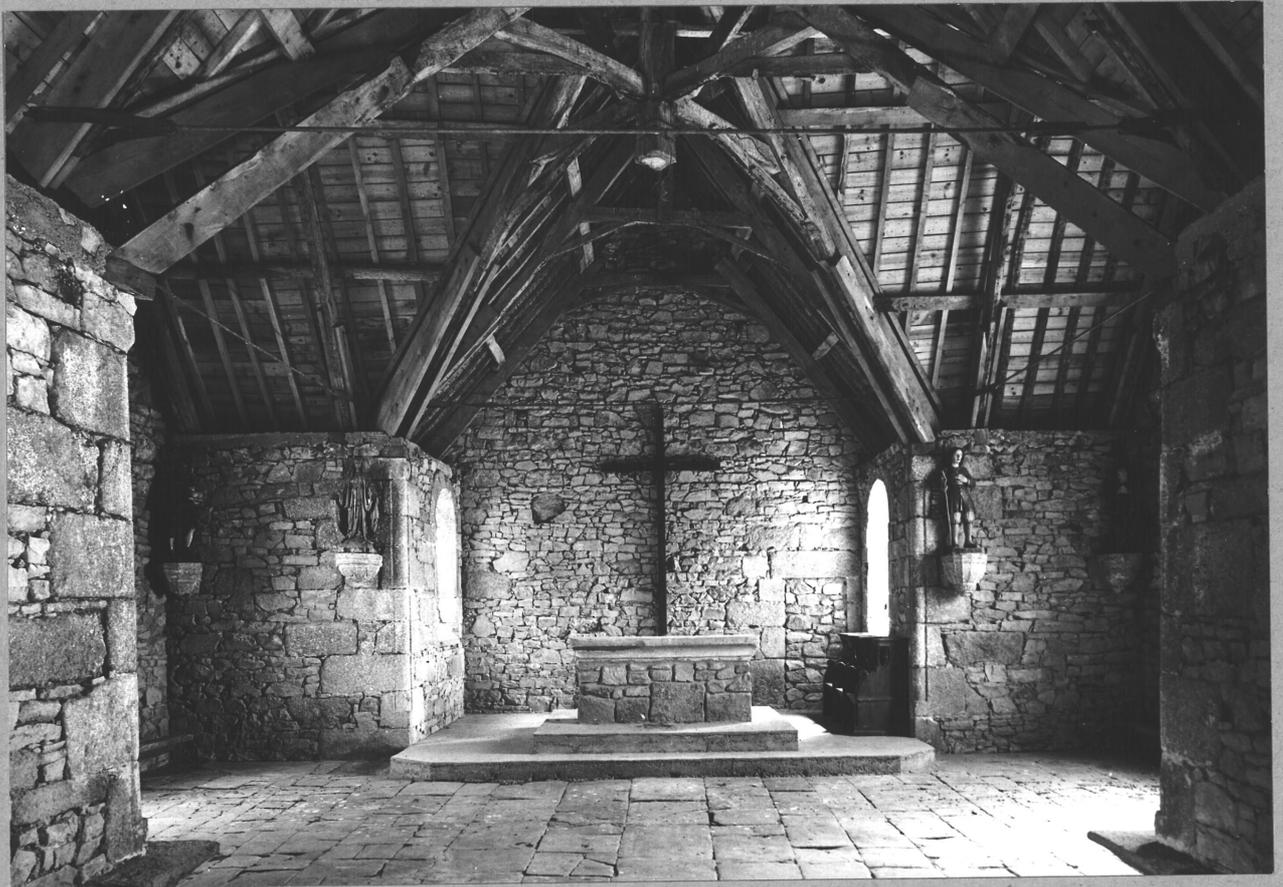
Vue intérieure vers l'Est

Le pignon Est est aveugle ; il comporte une porte obstruée, près de l'angle Sud-Est, à linteau monolithe surmonté d'une plate-bande de décharge à deux claveaux allongés encadrant un claveau axial trapézoïdal.

Deux baies en plein cintre, ébrasées, en vis à vis sur les murs Nord et Sud. L'autel est reconstruit sur un gradin en ciment, au droit de la croisée ; remploi de la table d'autel (Cf. Sous-dossier).

La table d'autel est en granit, monolithe (1,95m x 0,65 m) moulurée en cavet sur la face antérieure et la face Nord, simplement chanfreinée sur la face Sud.

Le socle moderne remploie quelques gros blocs.
