MAEL PESTIVIEN

MAISONS, FERMES

HISTORIQUE ET CONCLUSIONS: EDIFICES 18E ET 19E SIECLES;CHRONOGRAMMES:
1738,1770,1778,1791

MAEL-PESTIVIEN 22

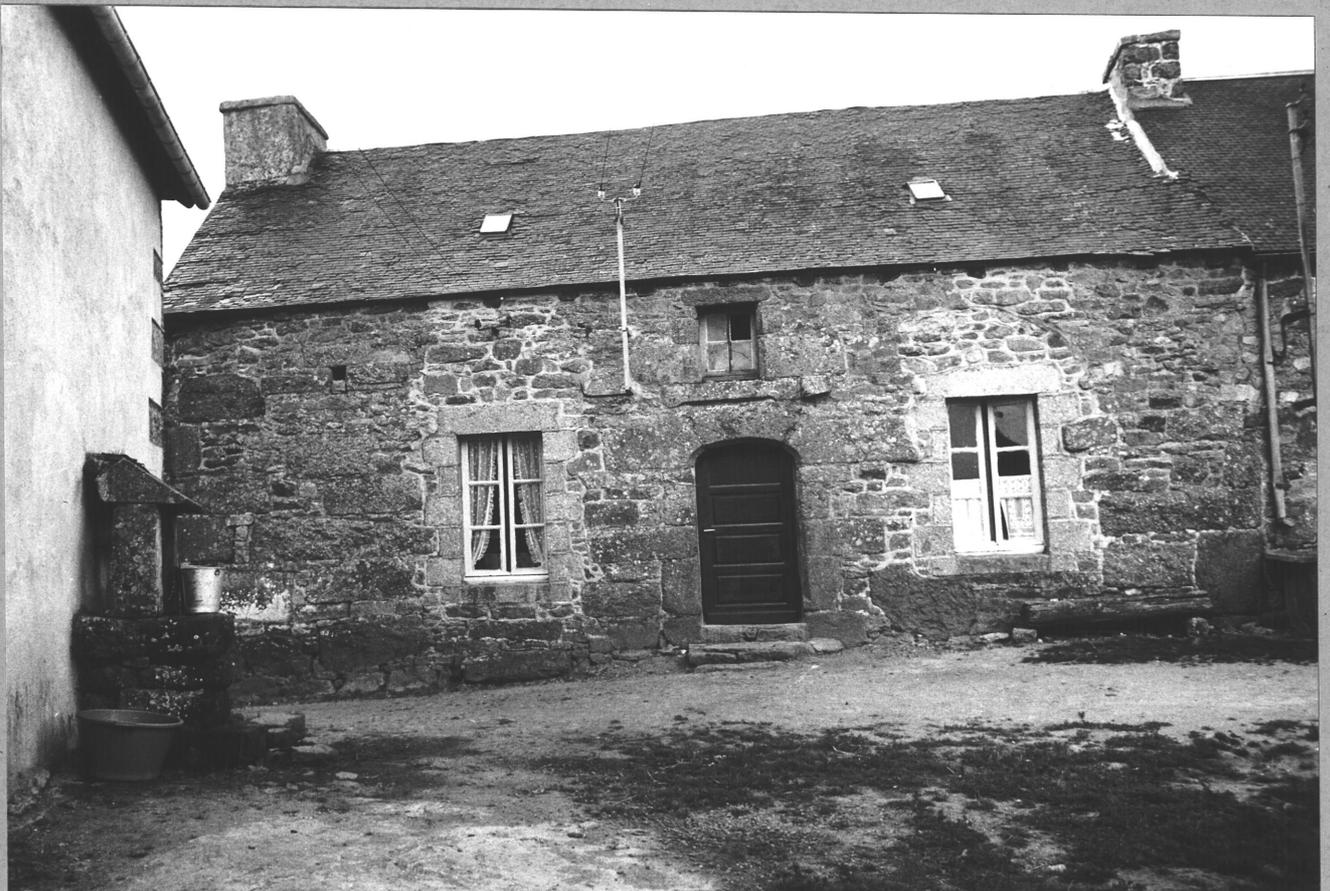
67.22.148 Z

A - Maison rectangulaire, assez allongée, comportant un rez-de-chaussée et un comble à surcroît.

Une porte axiale chanfreinée, en anse de panier; deux fenêtres latérales remaniées; la pierre d'appui de la fenêtre du comble est un linteau chanfreiné réemployé.

Construction en appareil irrégulier; utilisation de très gros blocs en soubassement et aux chaînages.

Une souche de cheminée au pignon

Façade principale

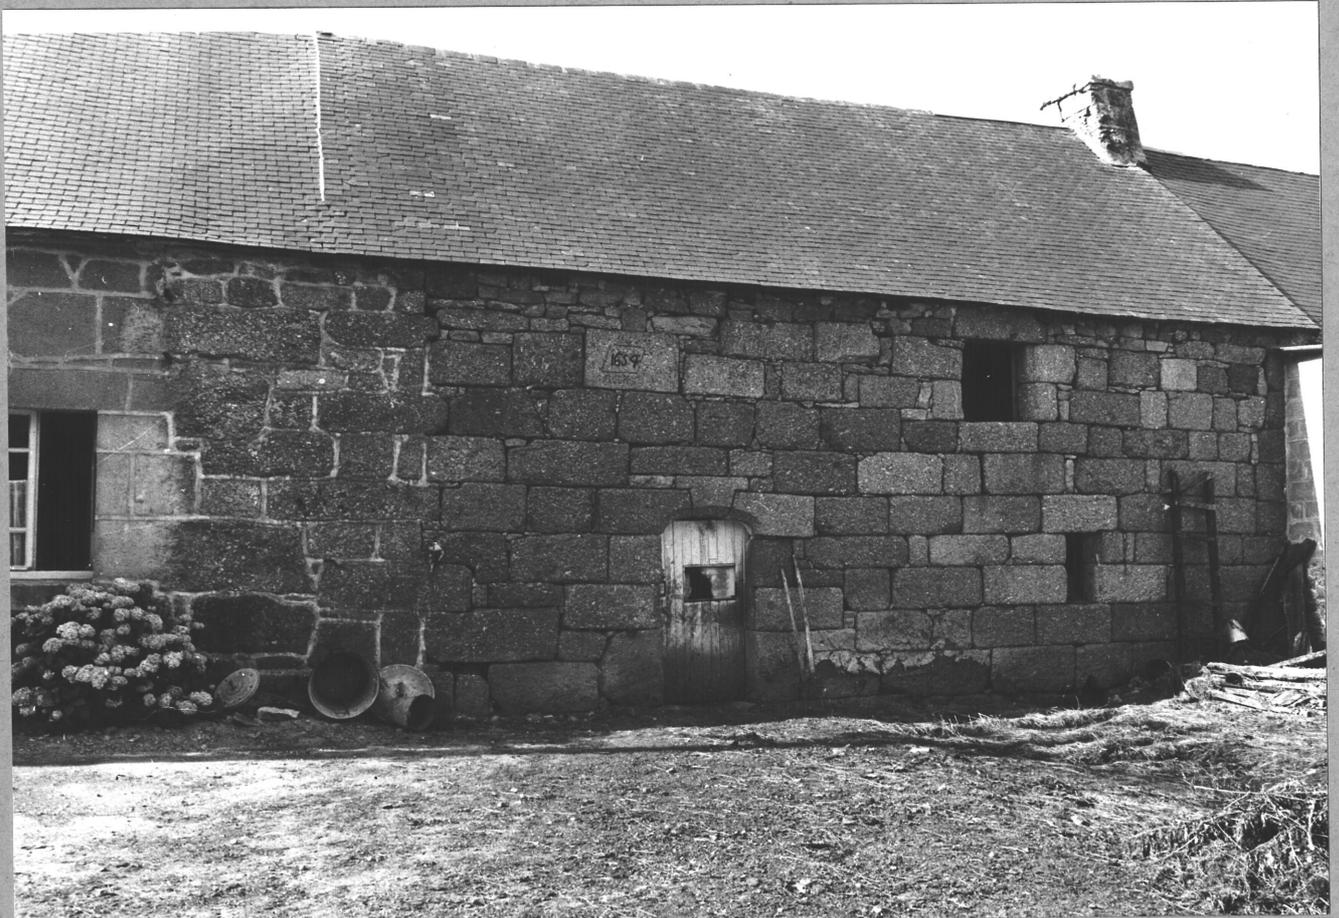
67.22.I47 Z

B - Maison rectangulaire, assez allongée, comportant un rez-de-chaussée et un comble à surcroît.

Deux niveaux d'ouvertures. Une porte en anse de panier, chanfreinée, à claveau axial à crossettes.

Date inscrite : 1654

Construction en grand appareil de granite assez régulier.

Façade principale

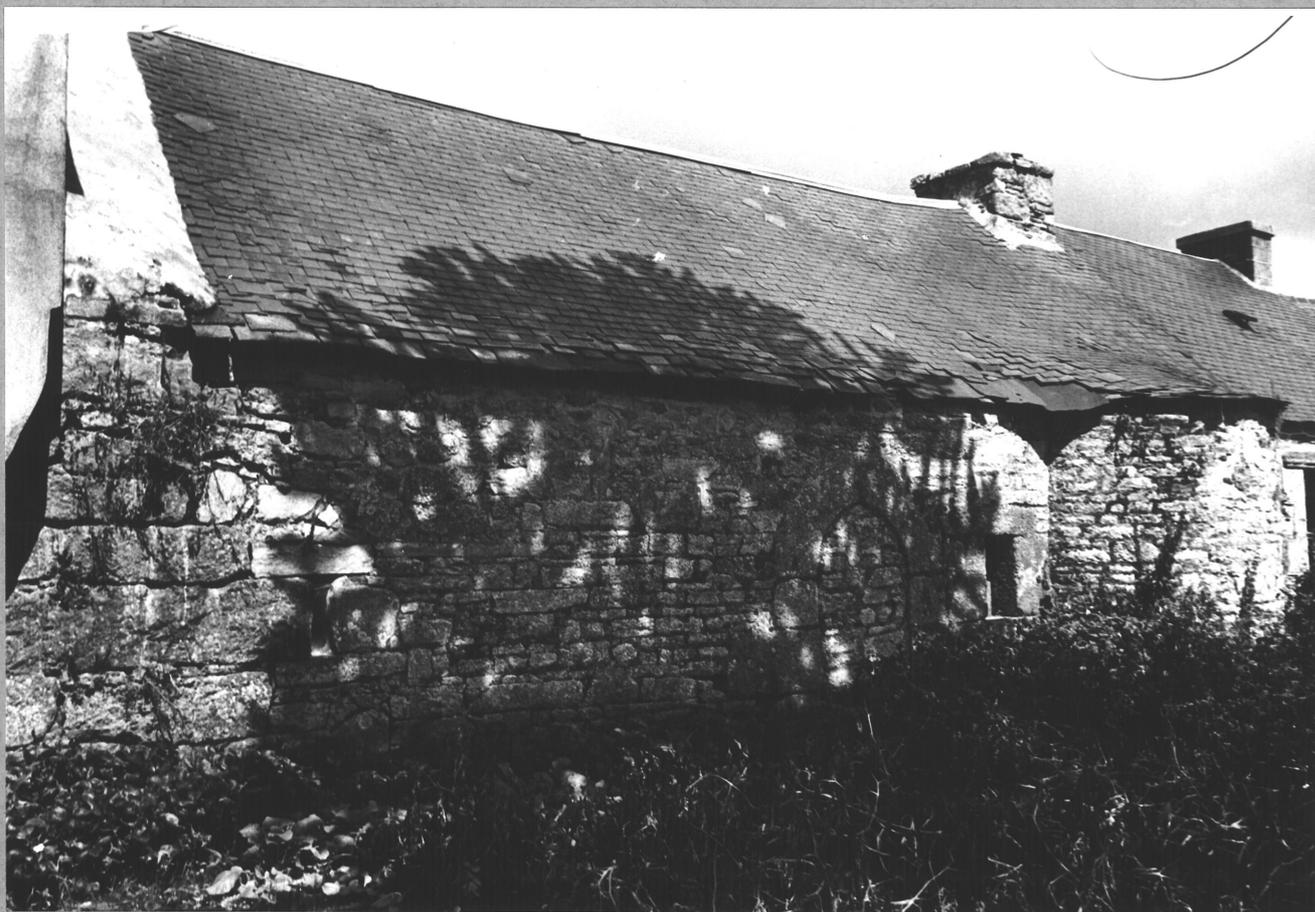
67.22.I68 Z

Maison à tourelle d'escalier semi-circulaire

en façade postérieure.

Façade postérieure

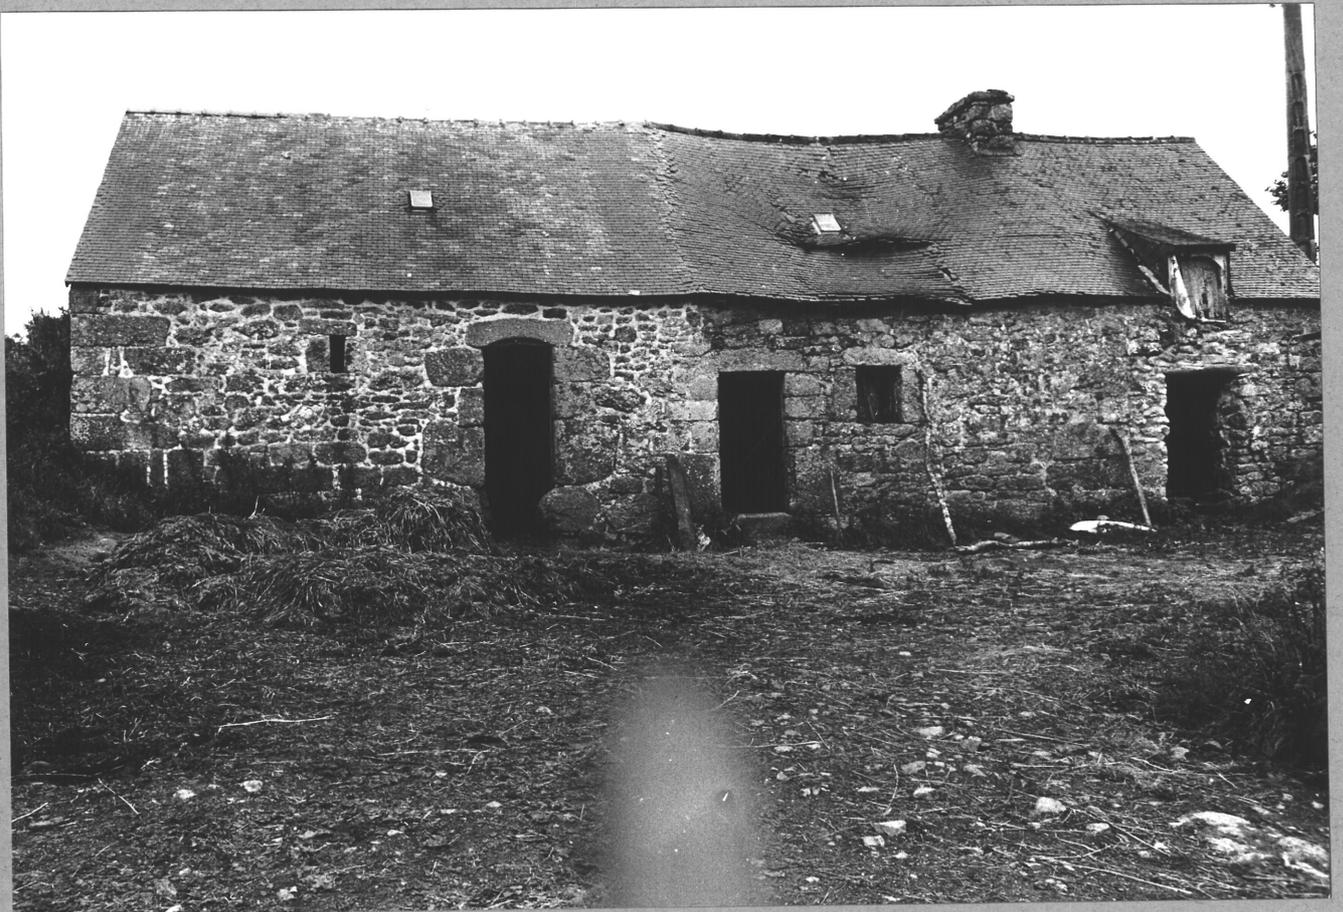
67.22.I53 Z

Maison de plan rectangulaire, de type allongé.

Deux refends transversaux.

Rez-de-chaussée et comble.

Maison I
Façade

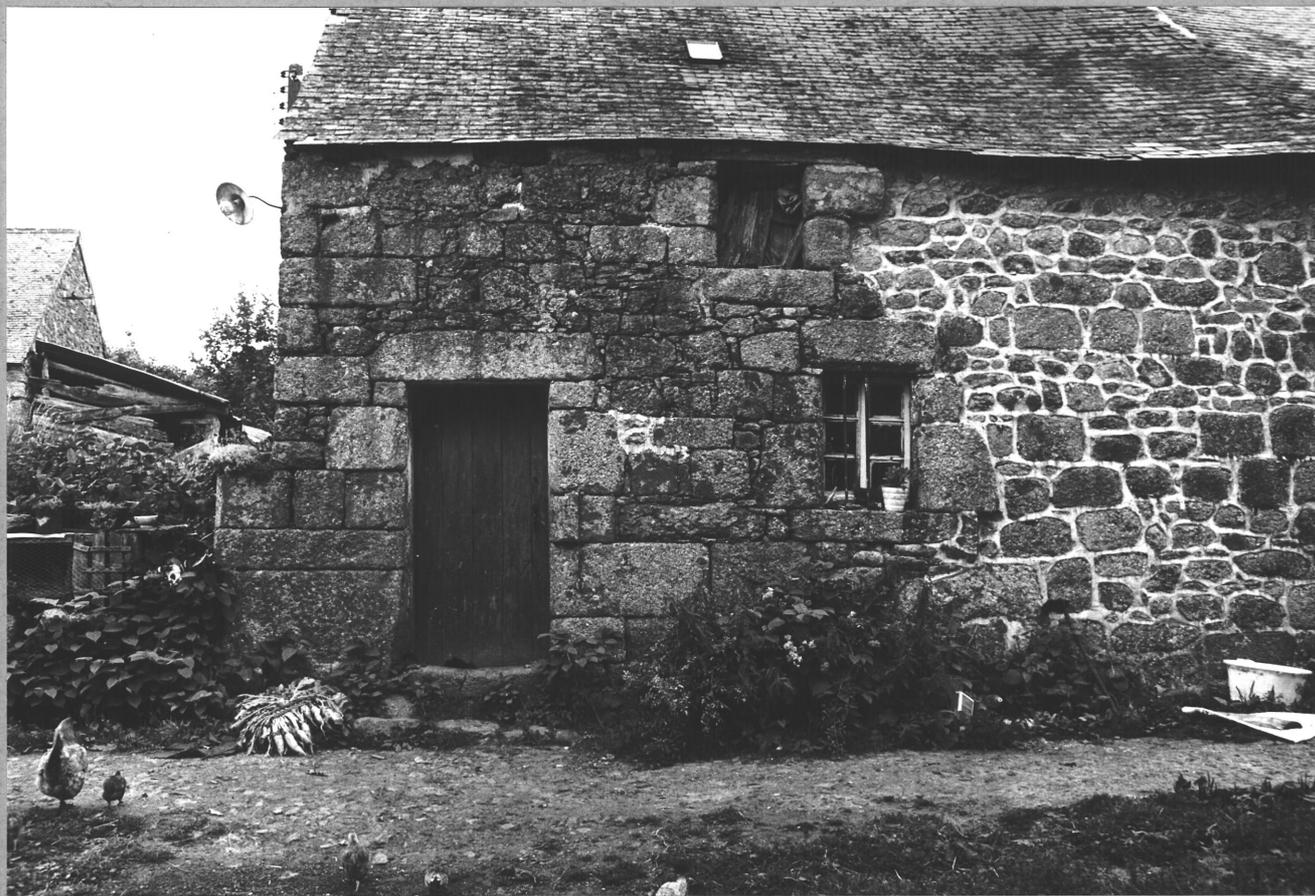
67.22.154 Z

Petite maison, rectangulaire, à rez-de-chaussée et comble à surcroît.

Deux niveaux d'ouvertures.

Maison 2
Façade

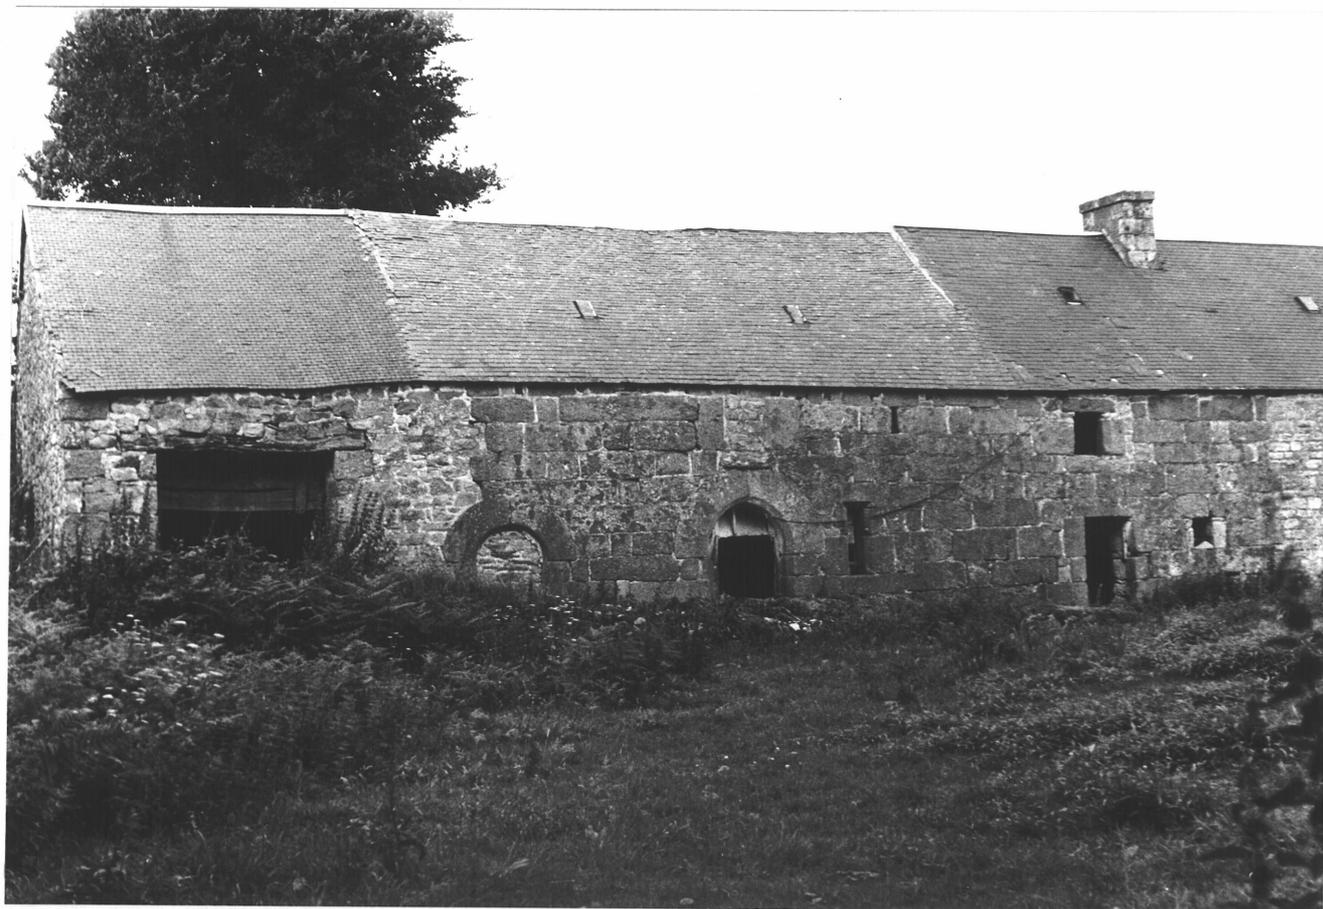
67.22.25I Z

Maison haute, dans un alignement, orienté à l'Ouest, à tourelle semi-circulaire en façade postérieure; la tourelle est construite au droit d'un mur de refend et dessert les pièces de part et d'autre de celui-ci.

Rez-de-chaussée et comble à haut surcroît.

Deux niveaux d'ouvertures. Grand appareil régulier de granite en face antérieure, irrégulier sur la face postérieure.

Face Ouest du logis et grange

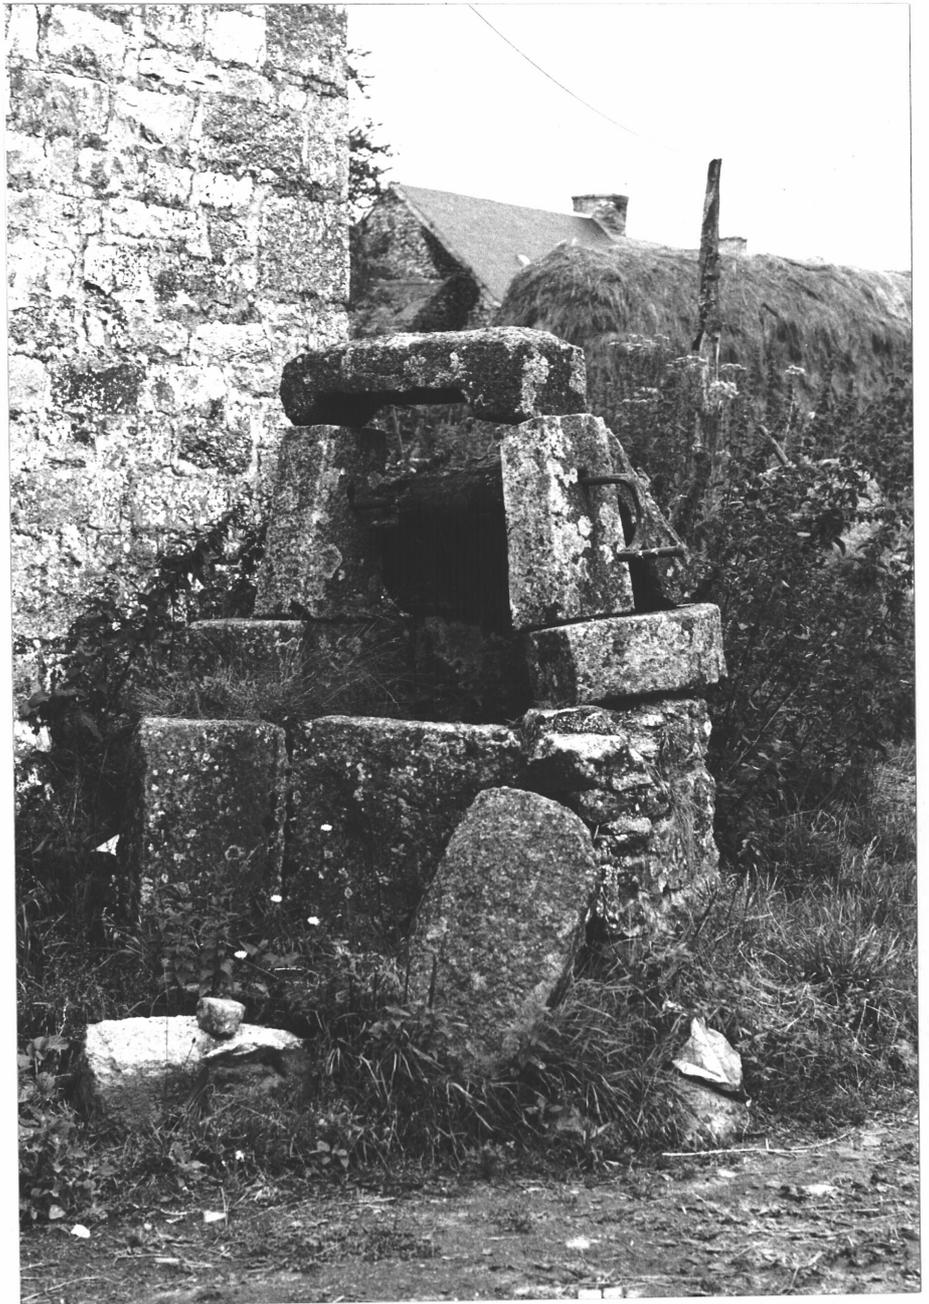
67.22.252 Z

Un puits à l'extrémité Sud de l'alignement.

Puits

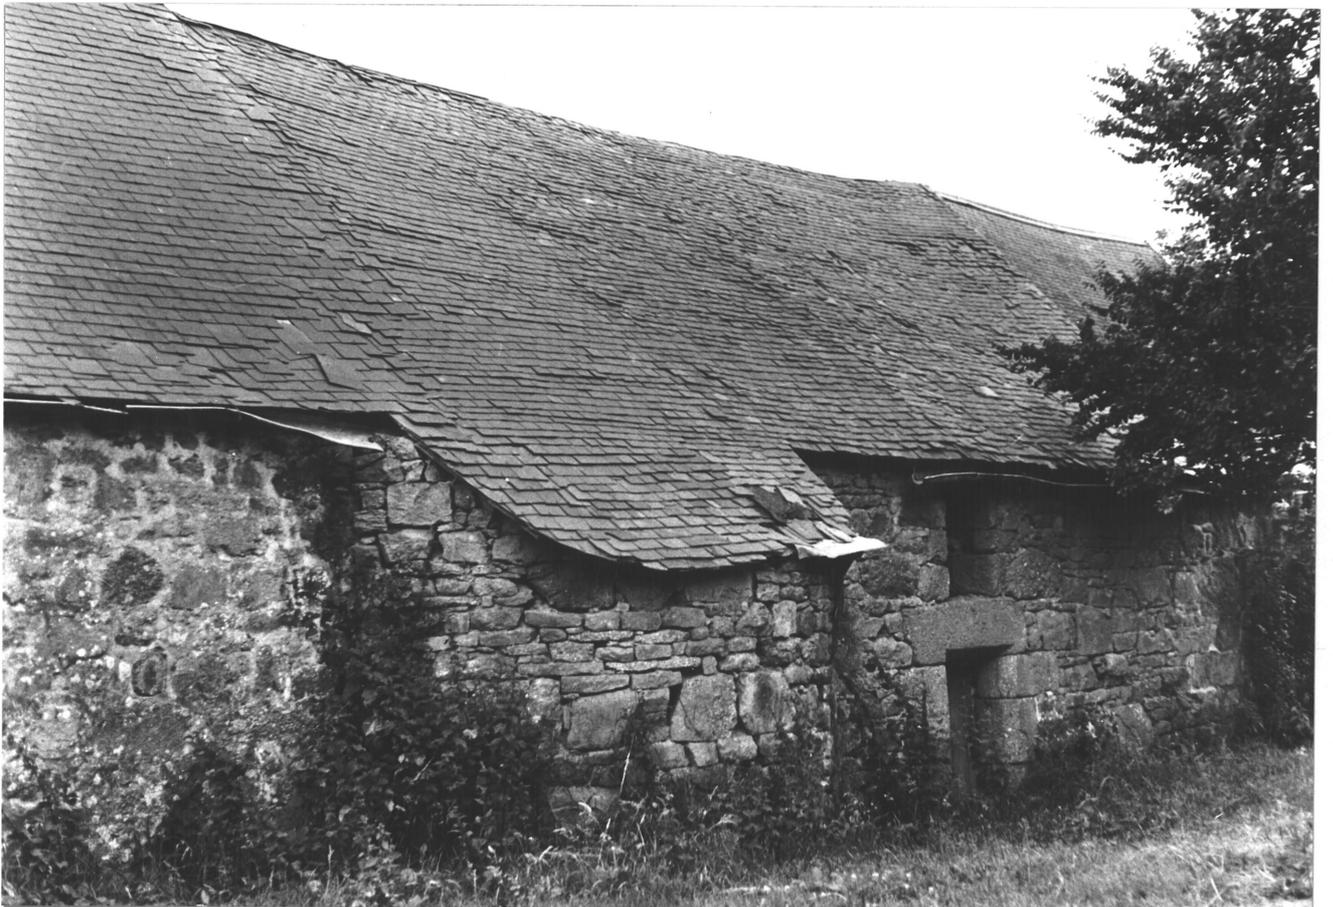
67.22.253 Z

Façade Est de la maison avec tourelle

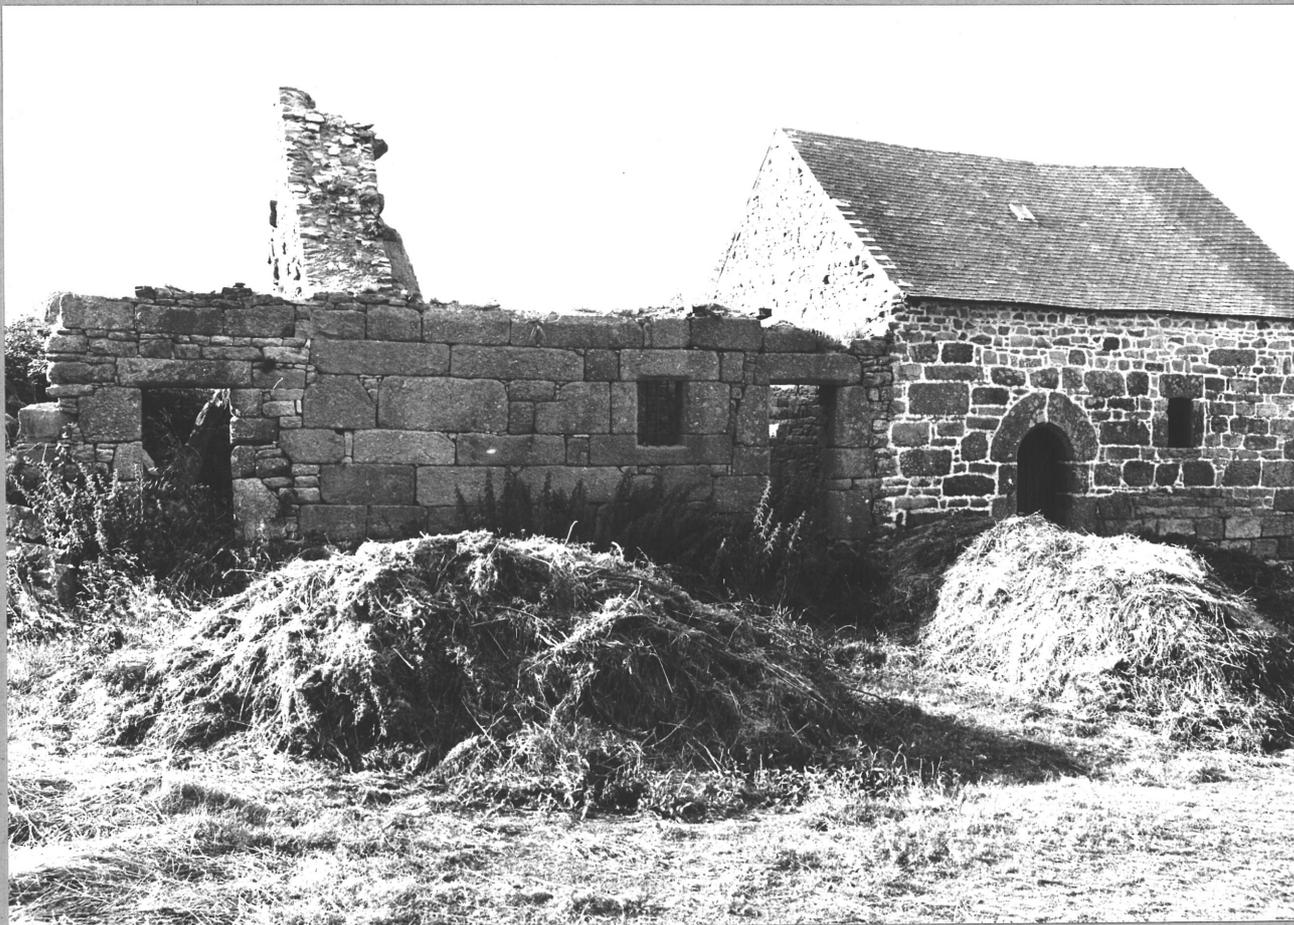
67.22.I49 Z

Maison en ruines, de plan rectangulaire à rez-de-chaussée et comble, présentant un bel appareil de granite en façade. Une porte et une fenêtre rectangulaires, chanfreinés.

Façade principale

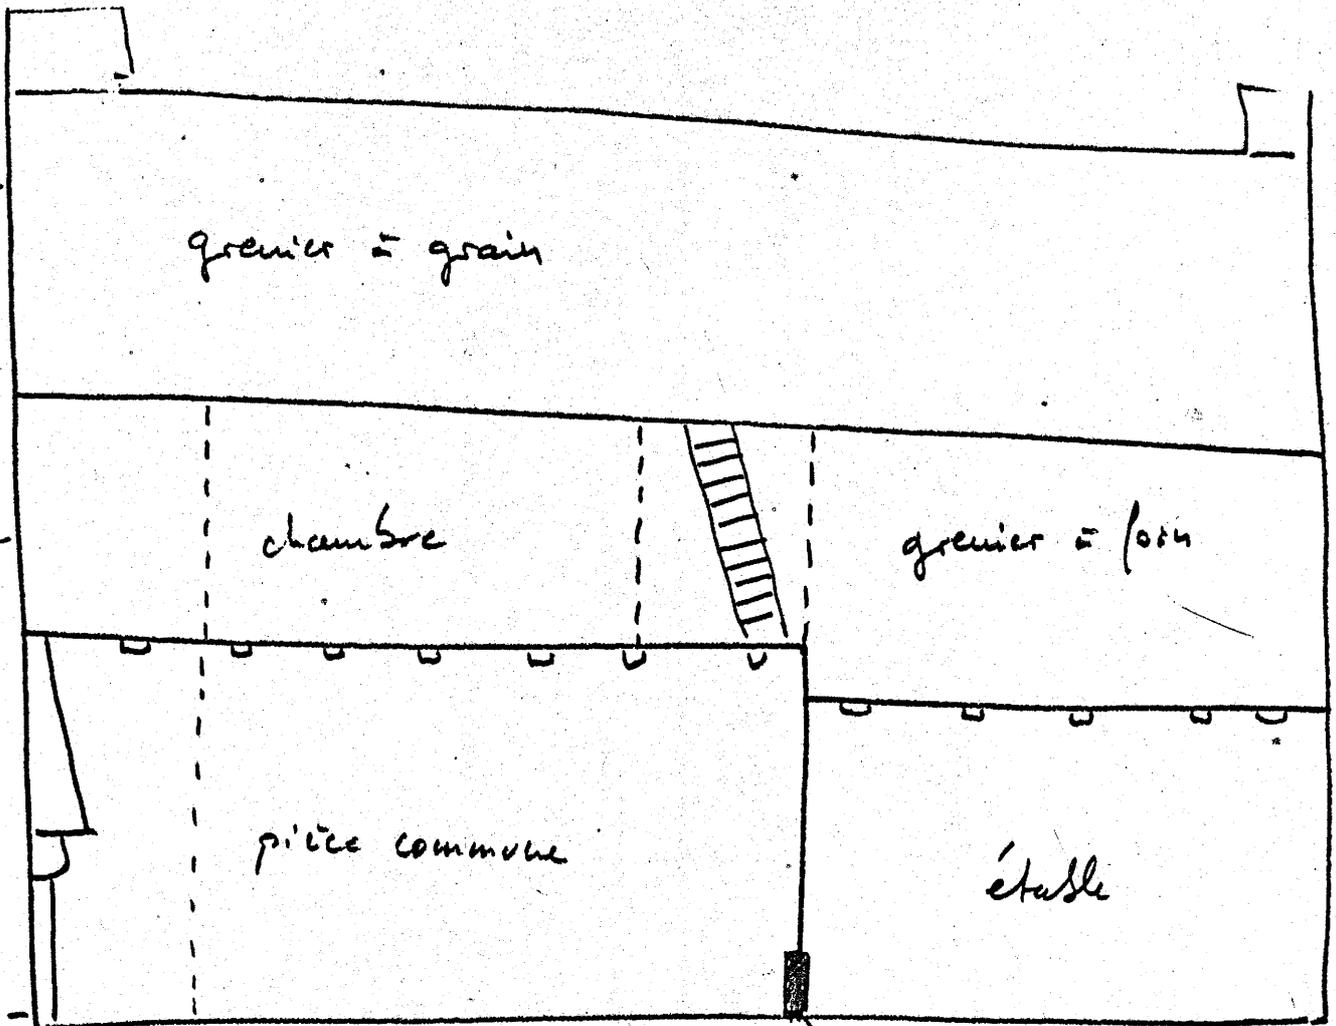
Coupe longitudinale

muret en granite portant une cloison

- Comble sans surcroît.
- Sur l'étable = plafond en branchages et torcheis

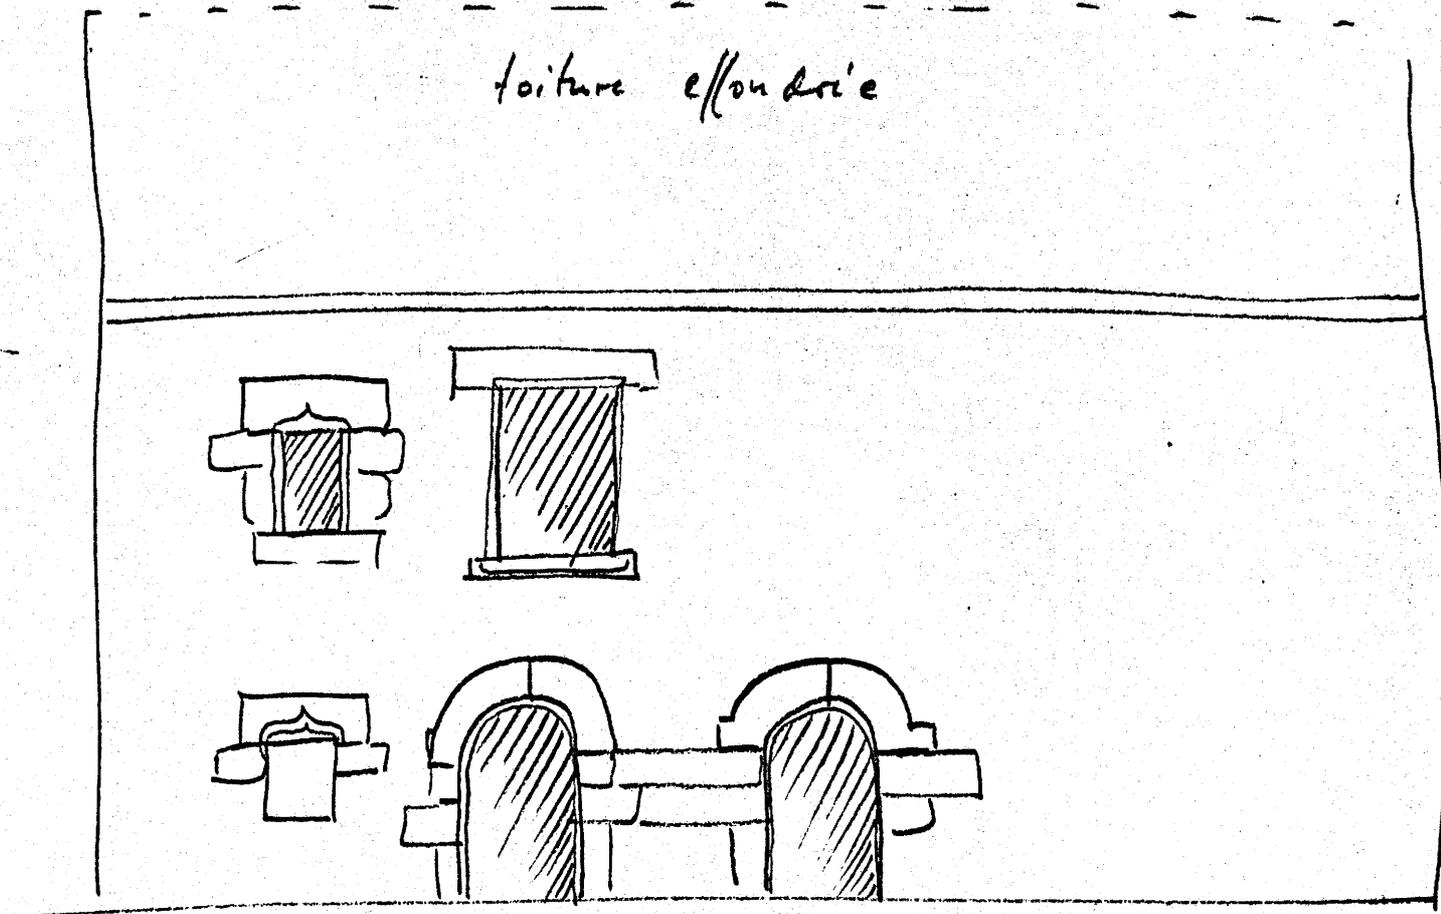
Elevation = façade Sud du bâtiment principal
en ruines.

- très bel appareil régulier de front, en
lits réguliers.

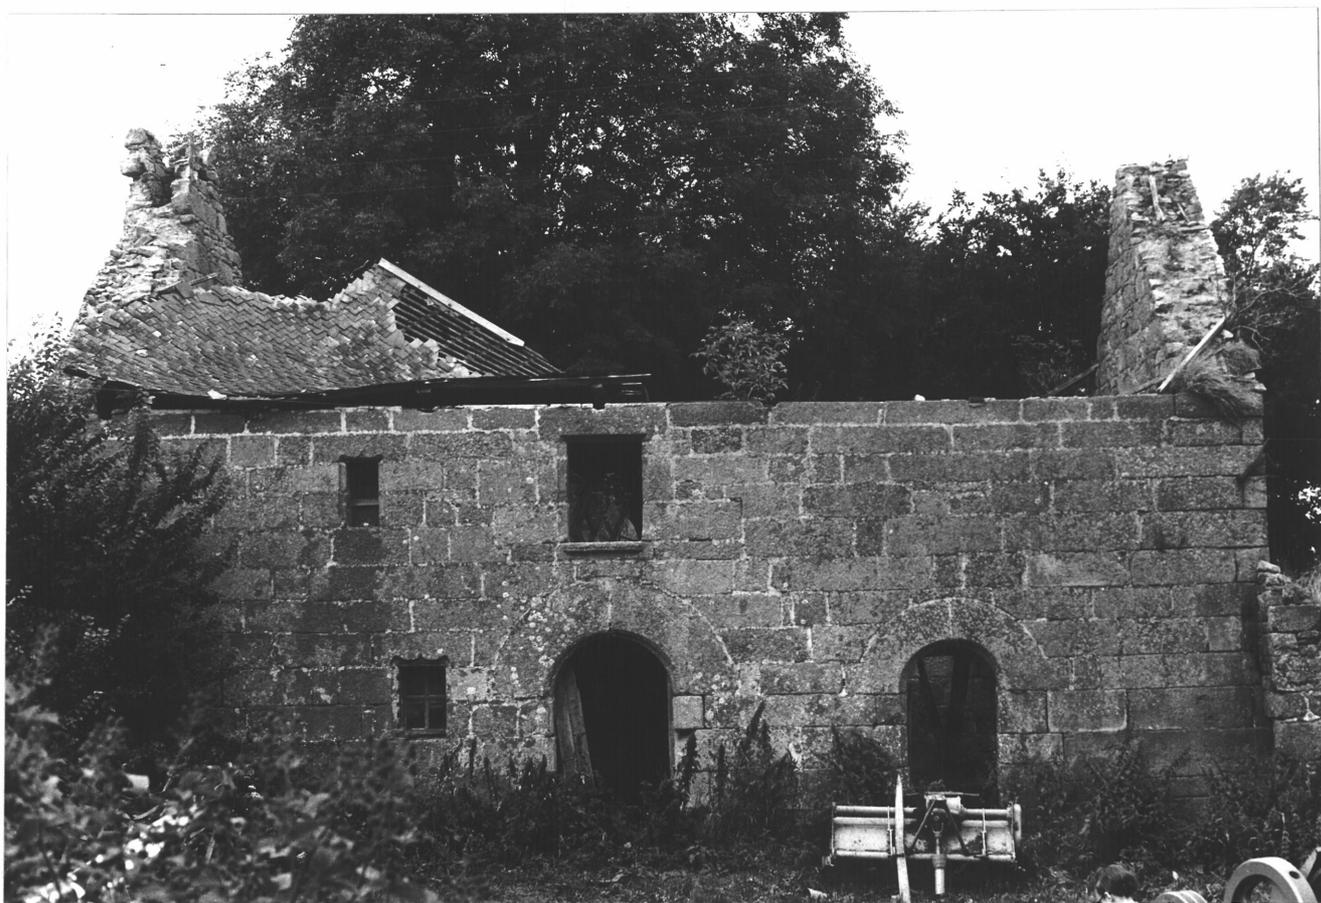
67.22.240 Z

Façade Sud de la maison - en ruines -

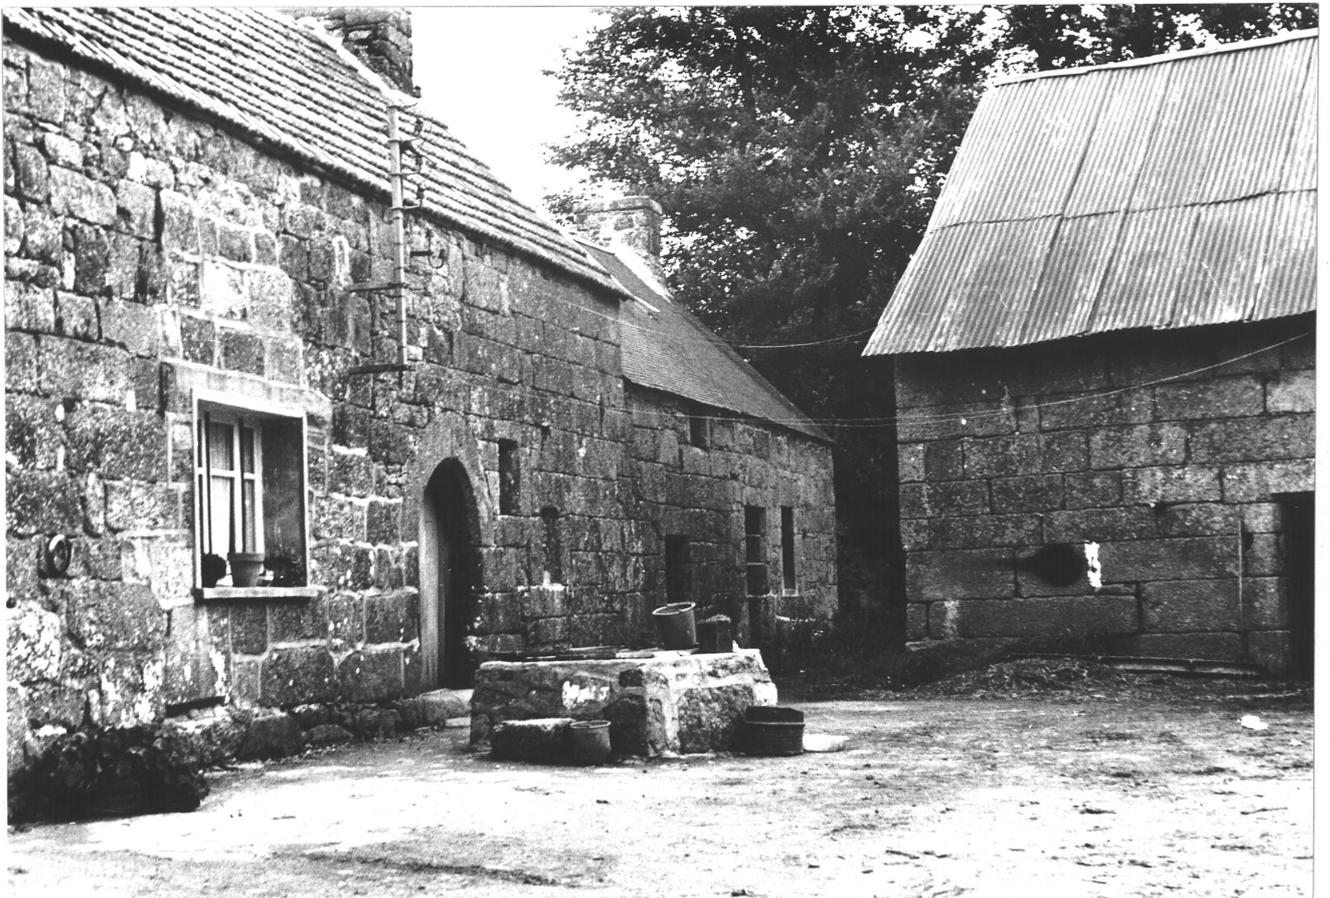
67.22.248 Z

Maison remaniée, orientée au Sud, de plan rectangulaire, à rez-de-chaussée et comble à surcroît, couverture en tuiles. Construction en grand appareil de granite régulier, avec des reprises.

Vue de l'angle Nord-Est de
la cour : logis et communs

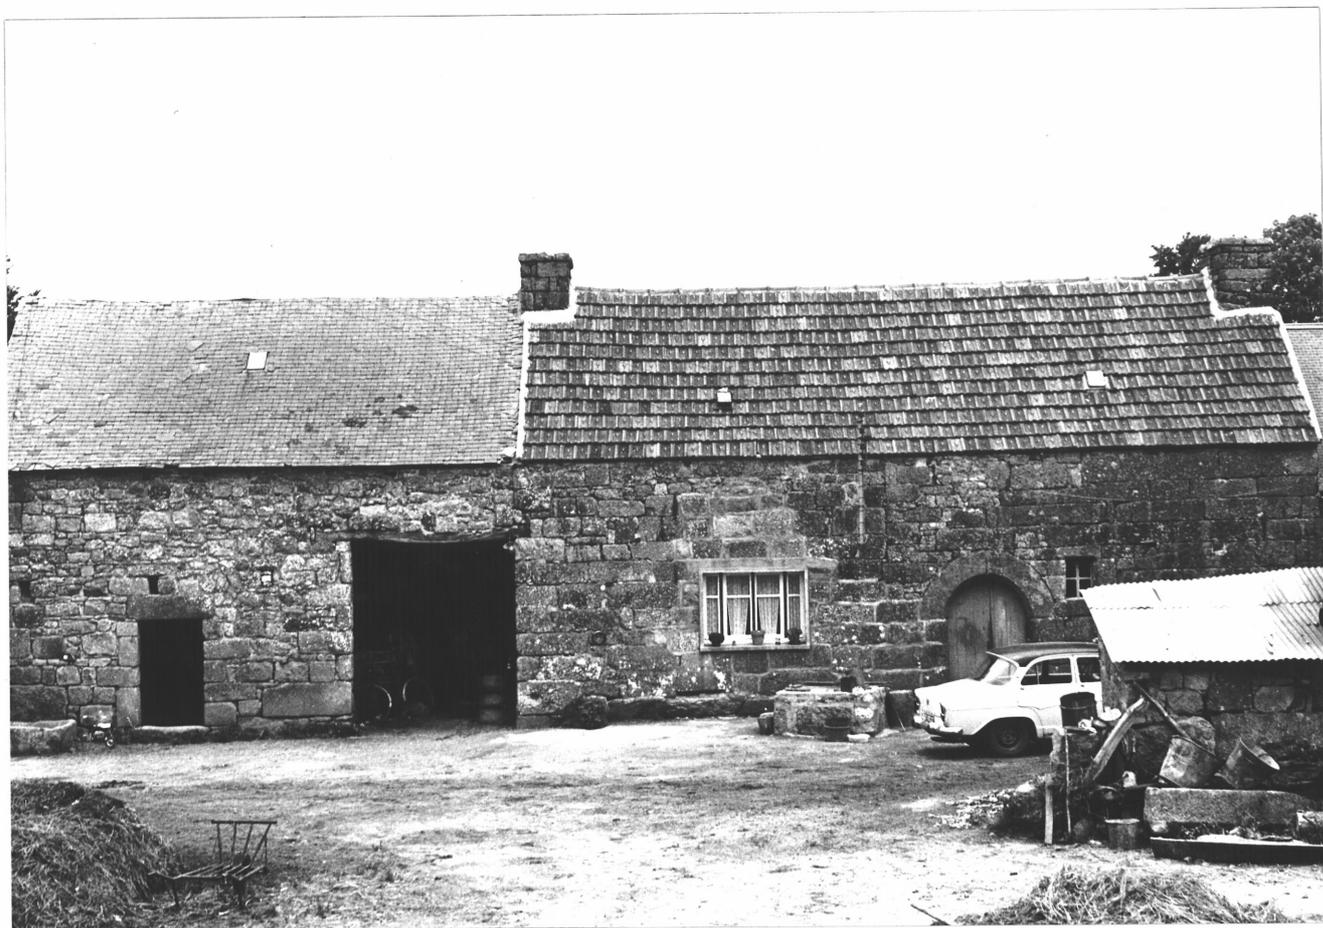
67.22.247 Z

Autrefois existait une tourelle d'escalier en face Nord (arrachements).

L'étage a disparu et est remplacé par un comble à surcroît.

Façade Sud du logis

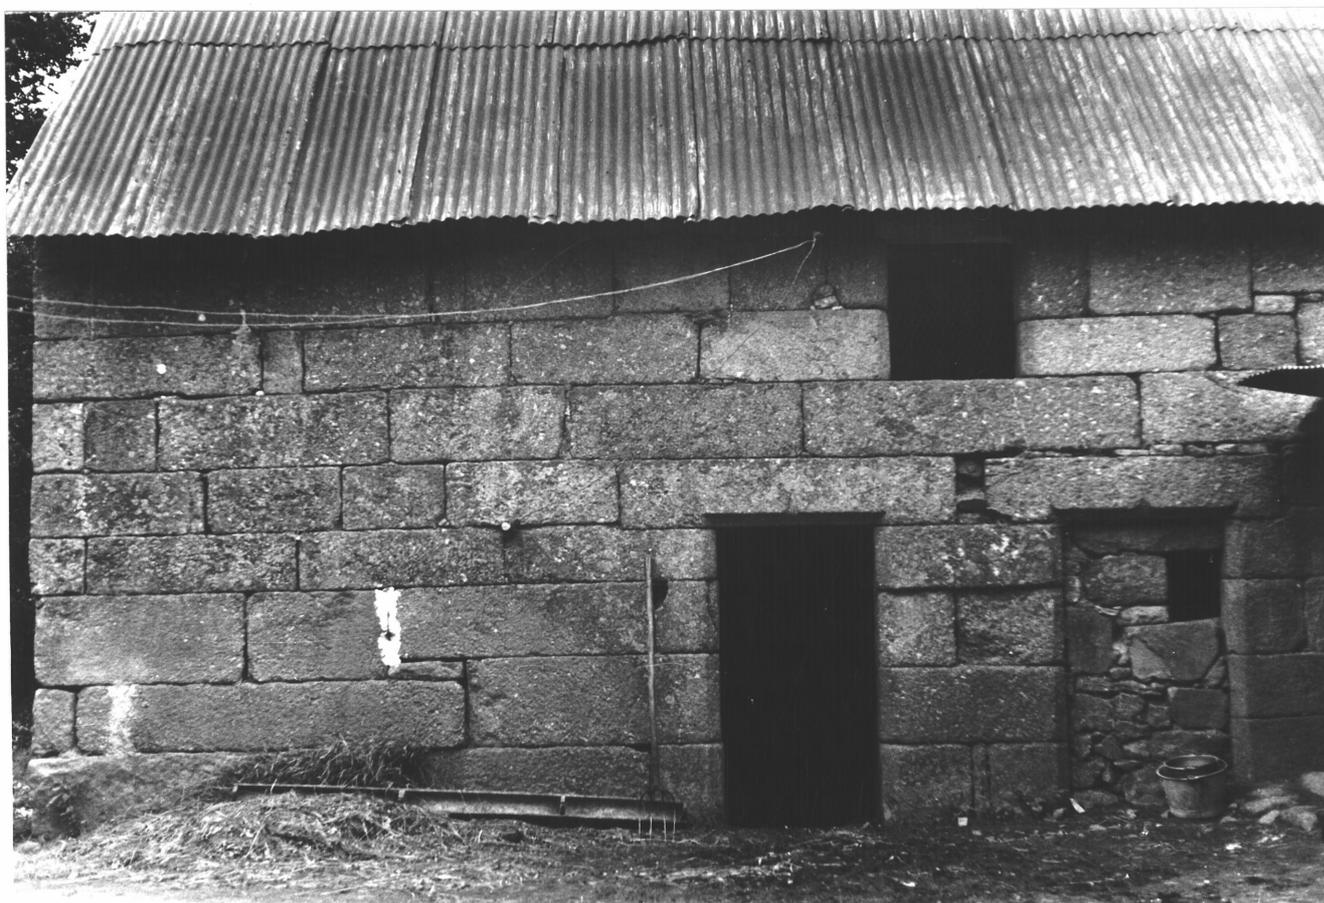
67.22.249 Z

A l'Est une étable, construite en grand appareil régulier de granite, à deux portes rectangulaires jumelées.

Face Ouest du bâtiment Est

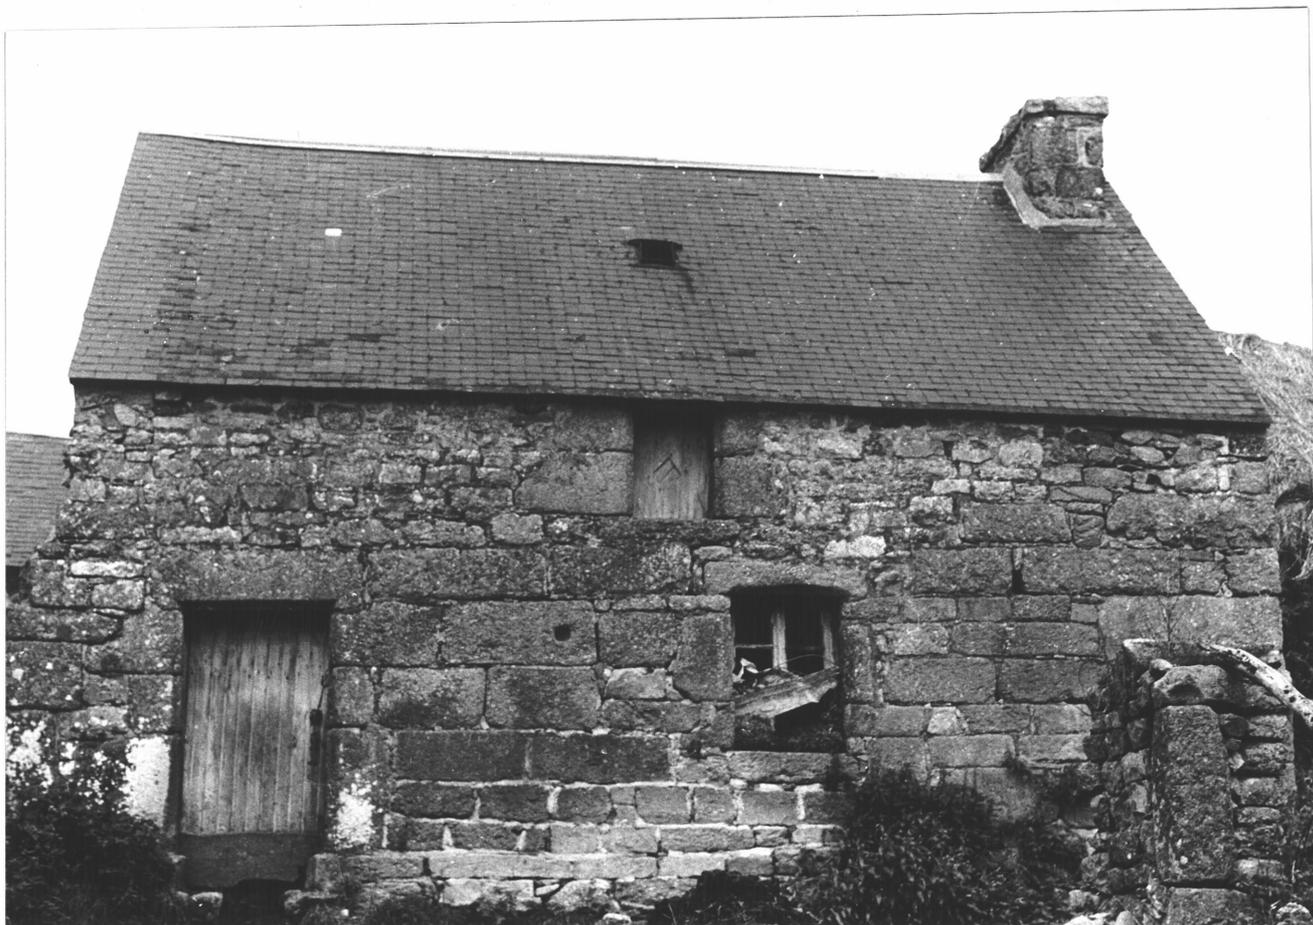
67.22.262 Z

Petite maison, de plan rectangulaire, comportant un rez-de-chaussée
et un comble à surcroît.

Ouvertures sur deux niveaux.

Construction en appareil de granite irrégulier.

Une pièce unique; cheminée contre le pignon Est

Façade Sud

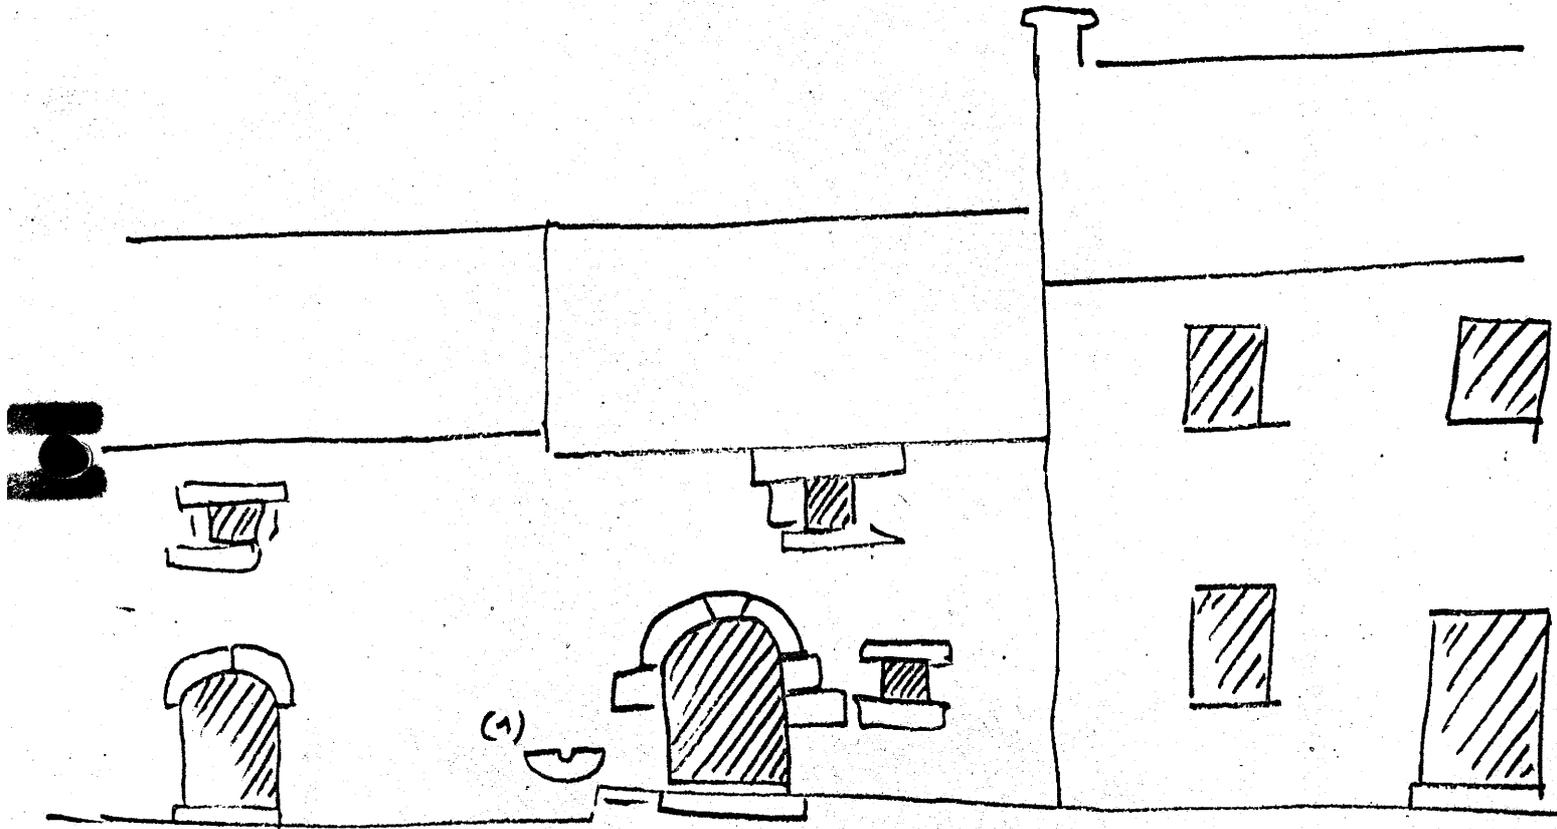
Elevation de la façade Sud

- très bel appareil de granit

- (1) écoulement de l'eau intérieur

- toitures en ardoise

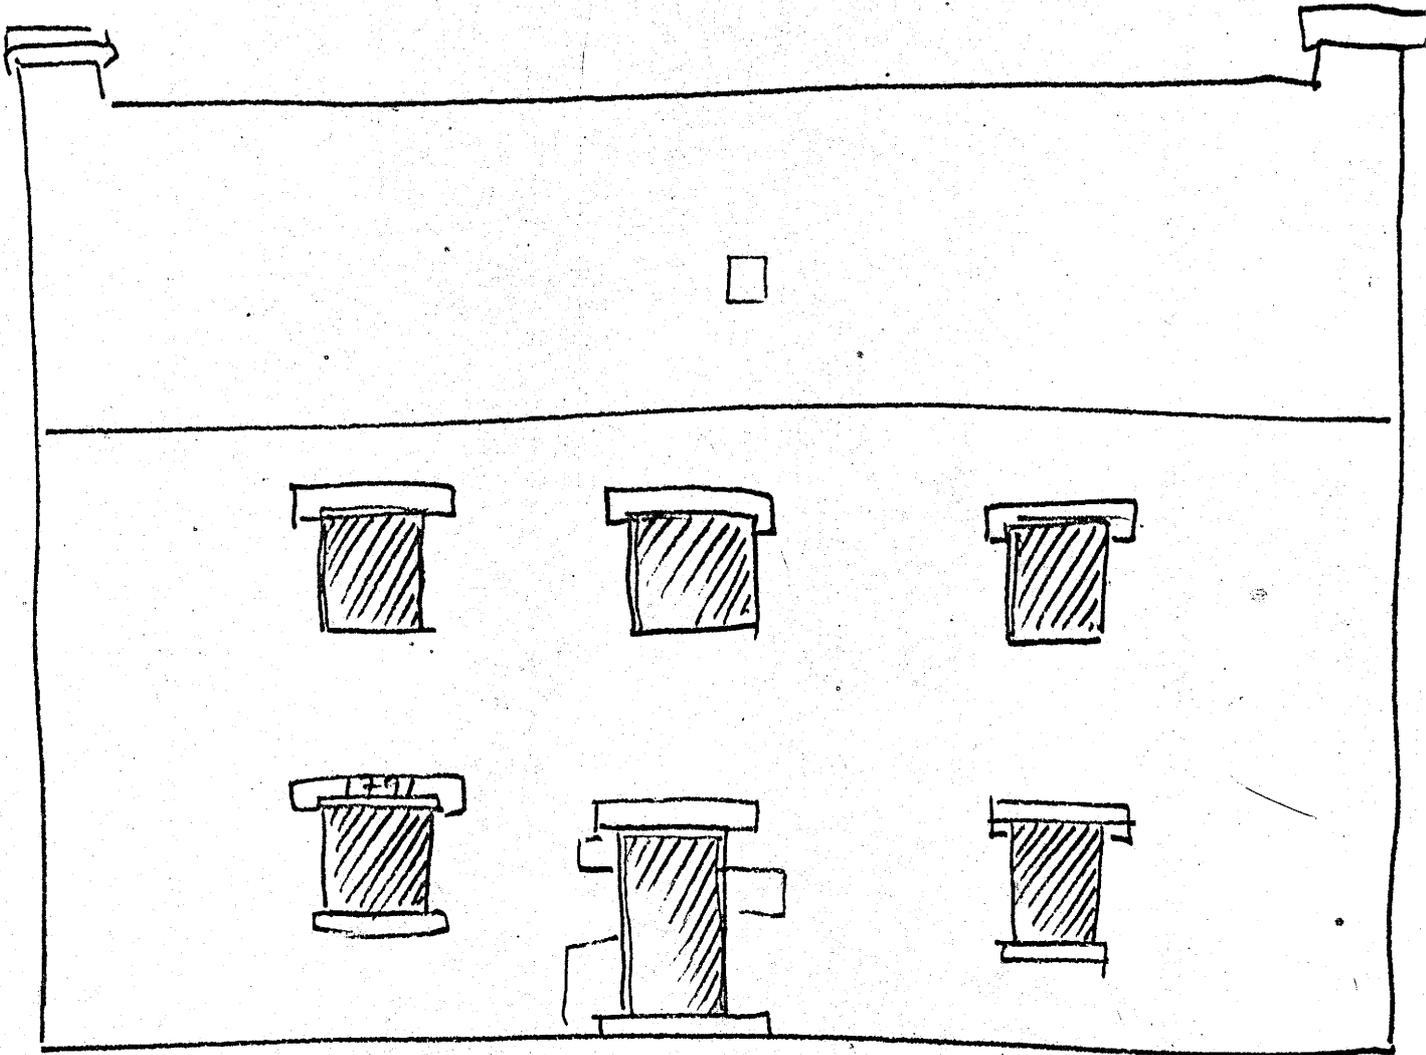
Elevation facade Sud

appareil en bts irréguliers de granite
