MAEL PESTIVIEN

MAISONS, FERMES

HISTORIQUE ET CONCLUSIONS: EDIFICES 18E ET 19E SIECLES;CHRONOGRAMMES:
1738,1770,1778,1791

MAEL-PESTIVIEN 22

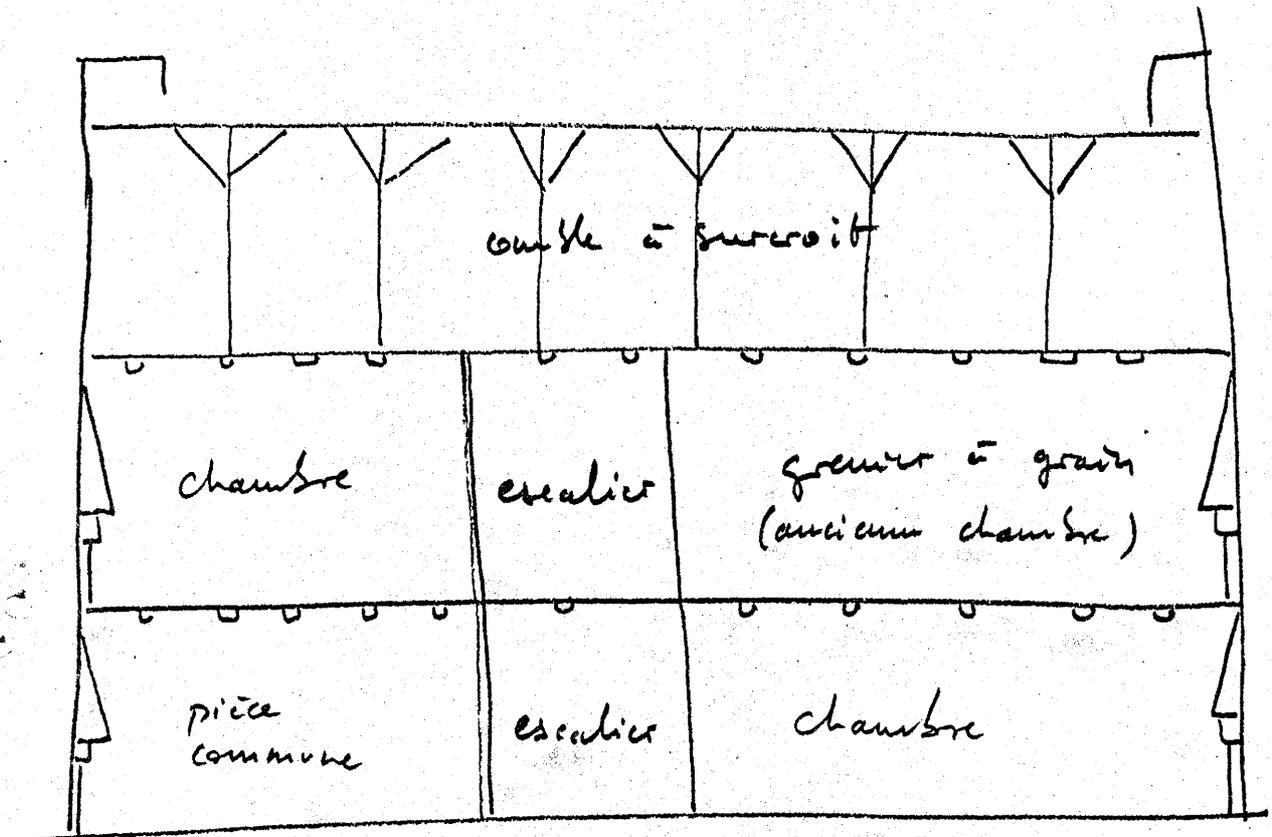
Coupe longitudinale

↑
réfend en
torchis

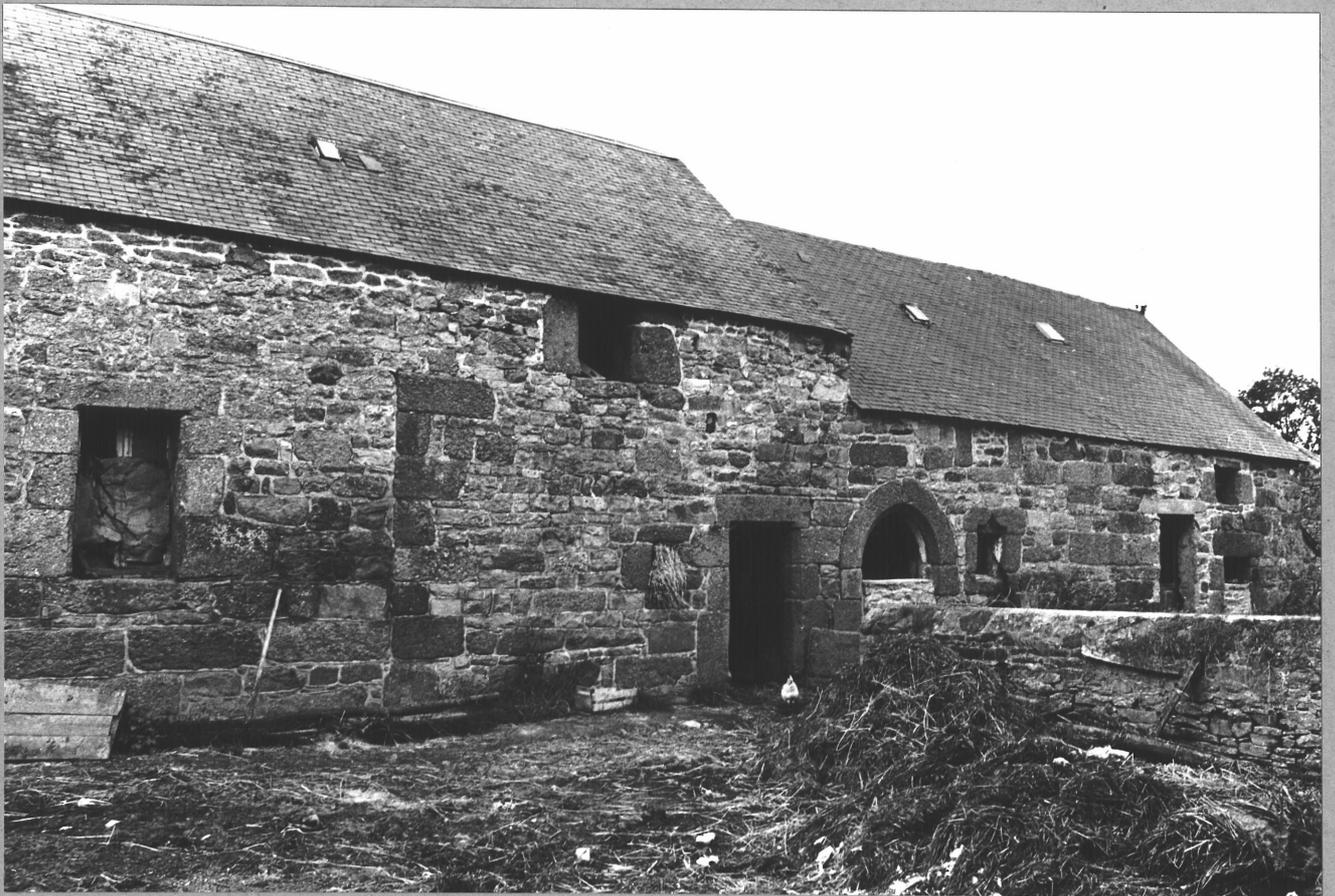
67.22.I50 Z

Maisons remaniées.

Deux niveaux d'ouvertures. Une porte plein cintre à deux cleveaux, flanquée d'une petite fenêtre à linteau moulurée d'une accolade; autres ouvertures rectangulaires.

Appareil irrégulier, avec de nombreuses reprises.

Façade principale

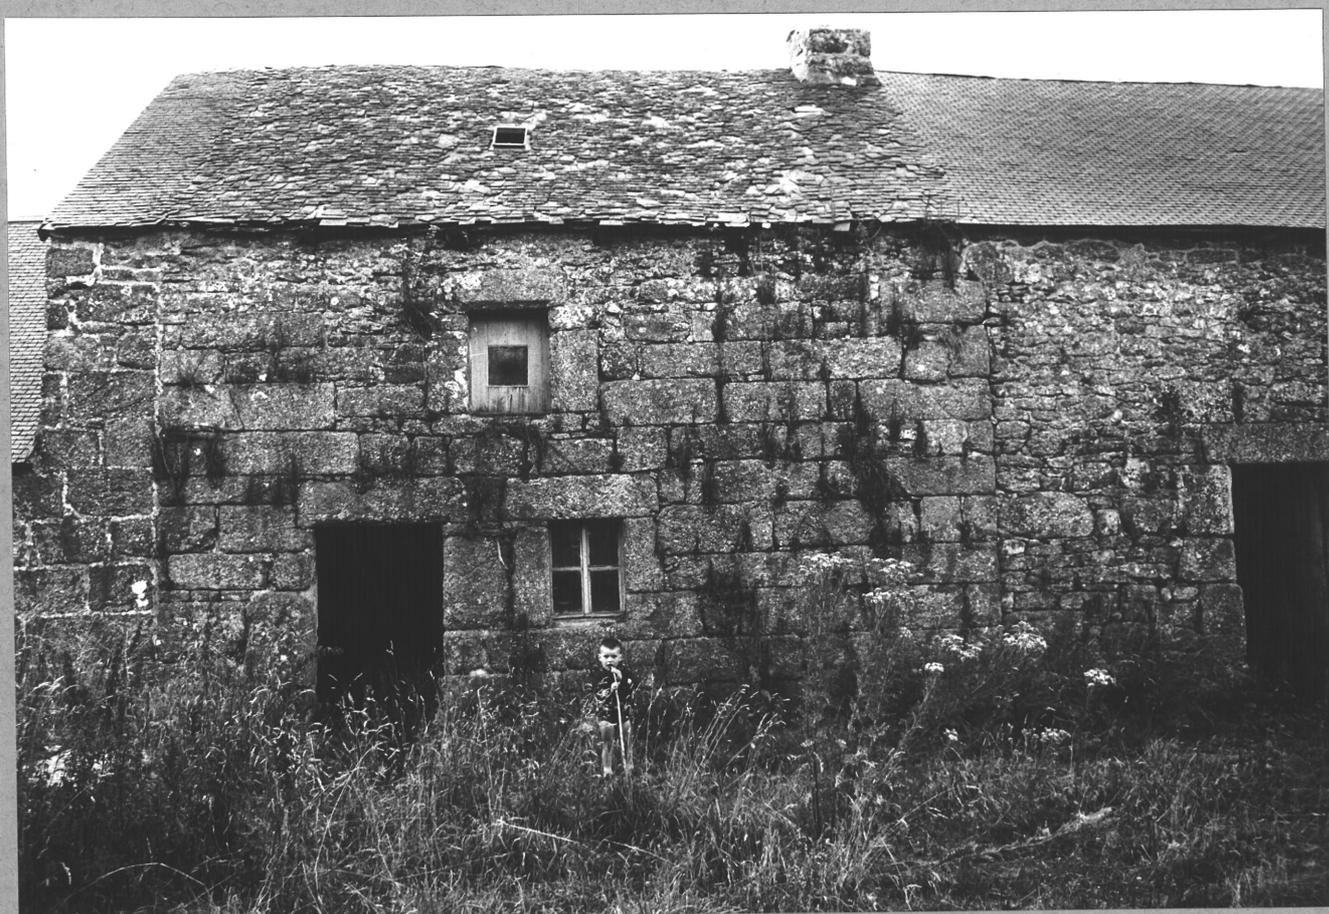
67.22.I55 Z

Petite maison à rez-de-chaussée et comble à haut surcroît.

Deux niveaux d'ouvertures rectangulaires.

Grand appareil assez régulier de granite.

Façade

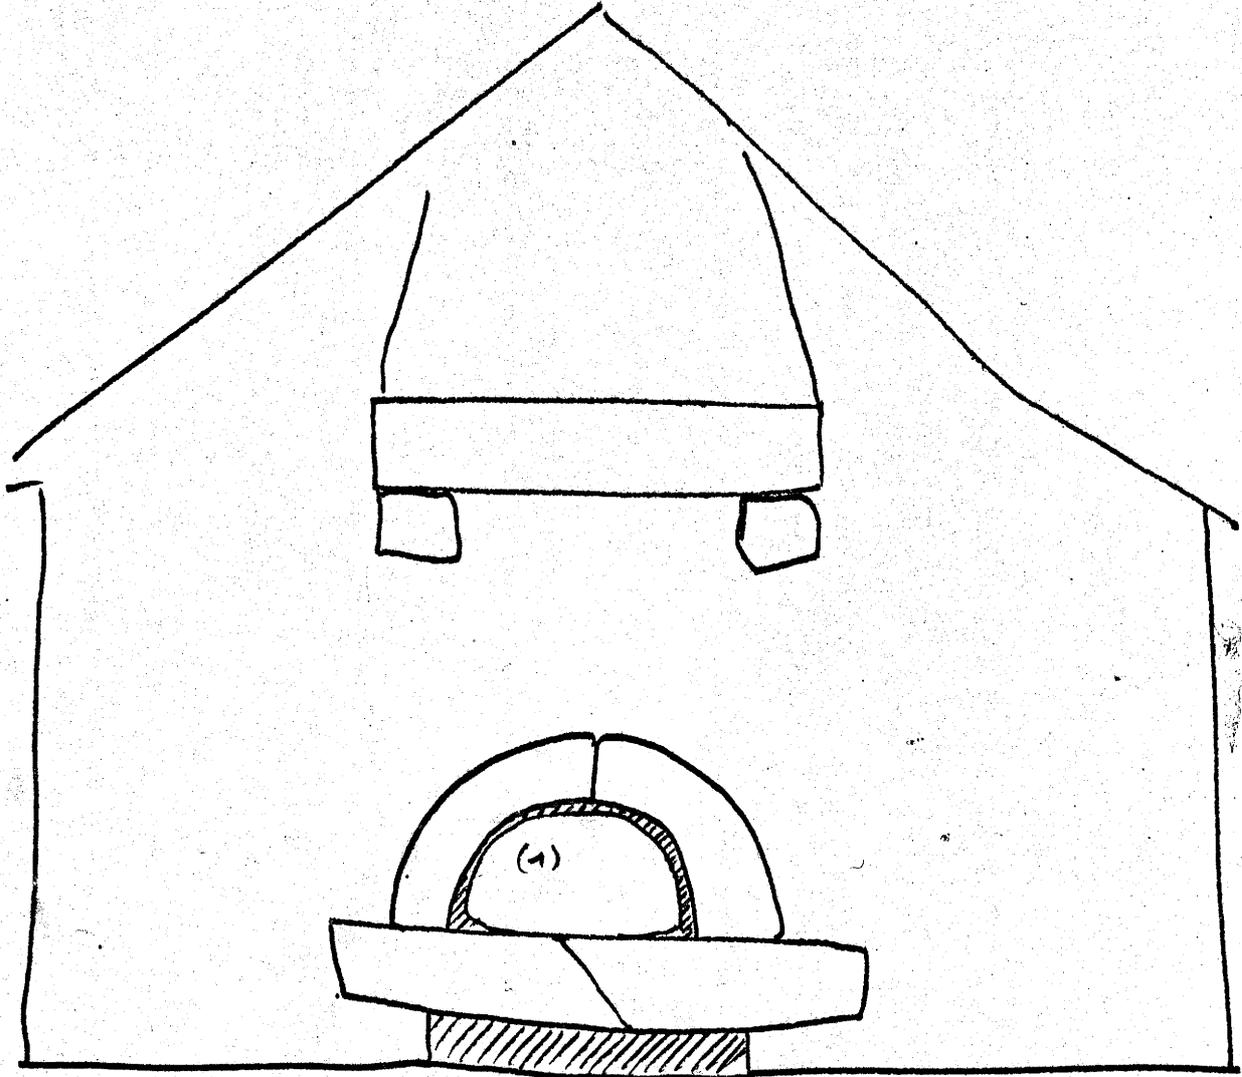
Le four = au NE du bâtiment principal

(1) gros bloc de pierre. fermant la gueule du four

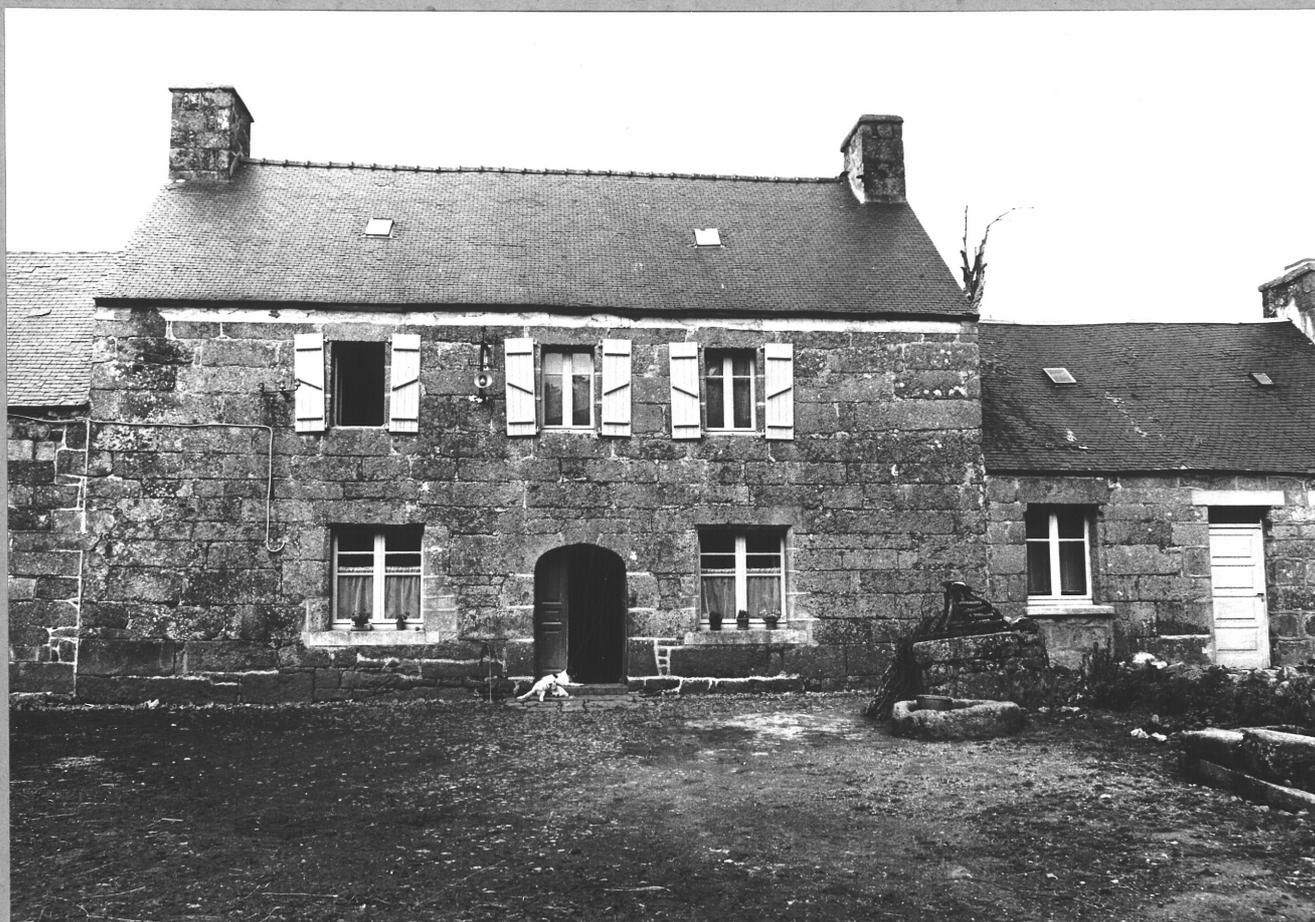
67.22.169 Z

La date de 1661 est un réemploi.

Maison haute, de plan rectangulaire, du type à trois travées régulières d'ouvertures, sur deux niveaux. Porte axiale en anse de panier; fenêtres rectangulaires (les fenêtres du rez-de-chaussée sont remaniées).

Souche de cheminée à chaque pignon.

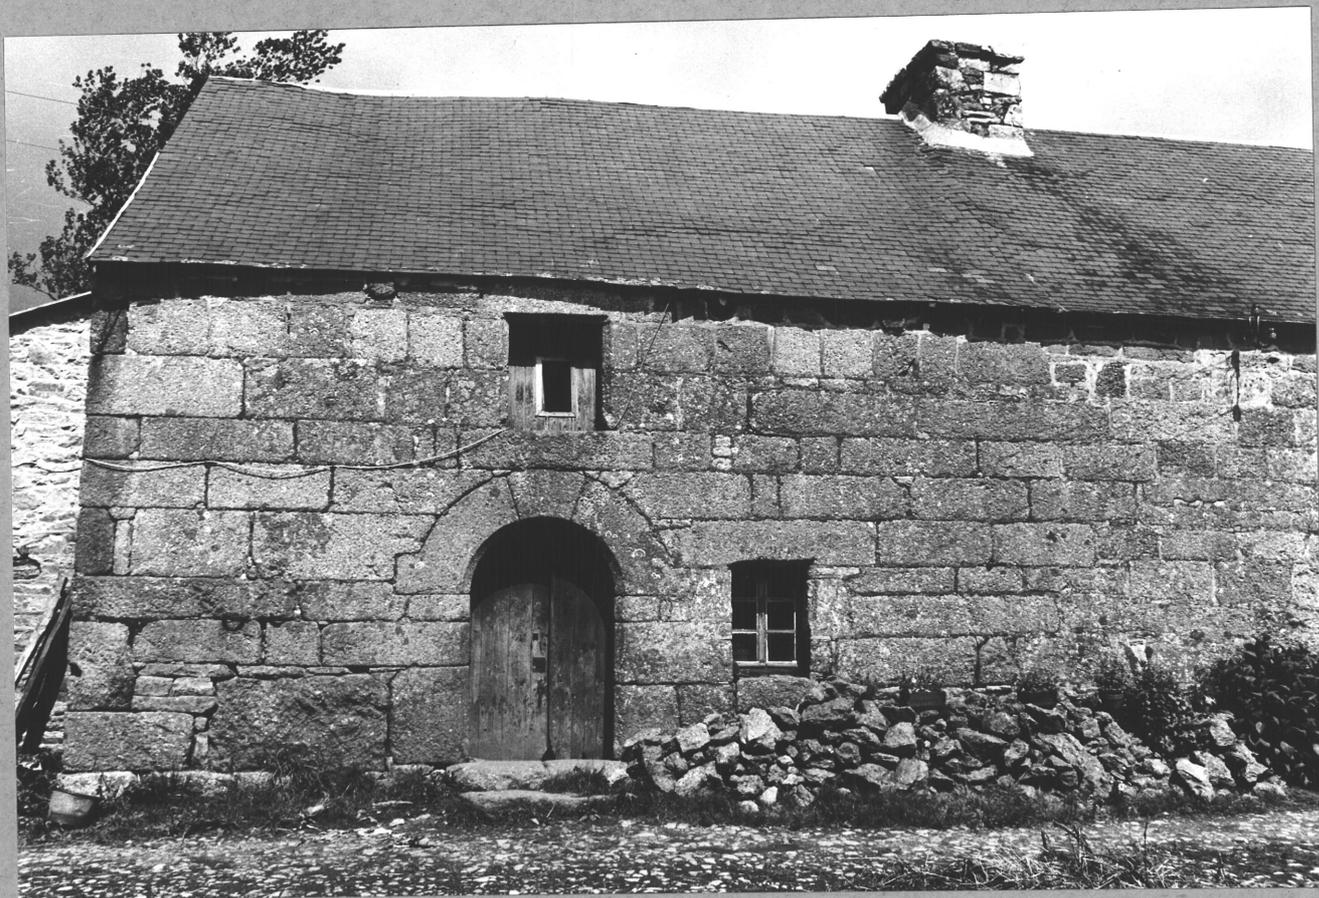
67.22.I70 Z

Petite maison rectangulaire, à rez-de-chaussée et comble à surcroît; deux niveaux d'ouvertures.

Une porte en plein cintre à deux claveaux et clé axiale, une fenêtre rectangulaire au rez-de-chaussée et à l'étage.

Appareil assez régulier de granite.
