PLOURAC'H
commune

KEROHAN
lieu-dit

MOULIN

PLOURACH
MOULIN DE
KEROHAN

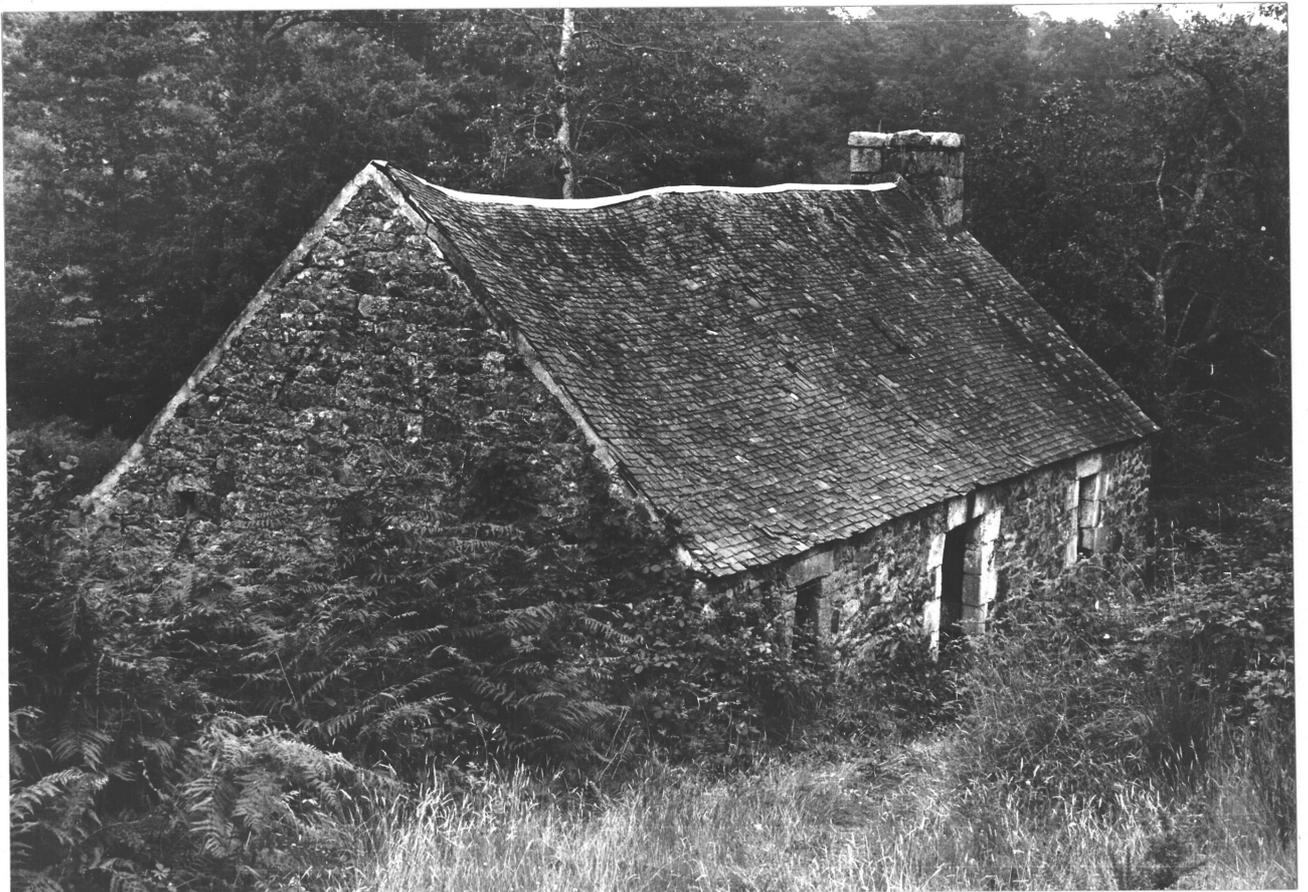
68.22.1990 Z

Il est construit sur une forte pente Sud-Nord, perpendiculaire aux murs gouttereaux. La façade principale, aspectée au Sud, est partiellement enterrée et très basse. Le ruisseau passe à l'Est ; le bief a disparu.

L'édifice est construit en petit appareil irrégulier de grès schisteux sombre. Les ouvertures sont en granit gris à grain fin.

Il est ouvert uniquement au Sud par une porte entre deux fenêtres rectangulaires. Une inscription est gravée sur le linteau de la porte (cf. Annexe).

Façade Sud et pignon Ouest
