LOCMENAL

EGLISE DITE CHAPELLE

SAINT MELAR

Établi en 1968 par

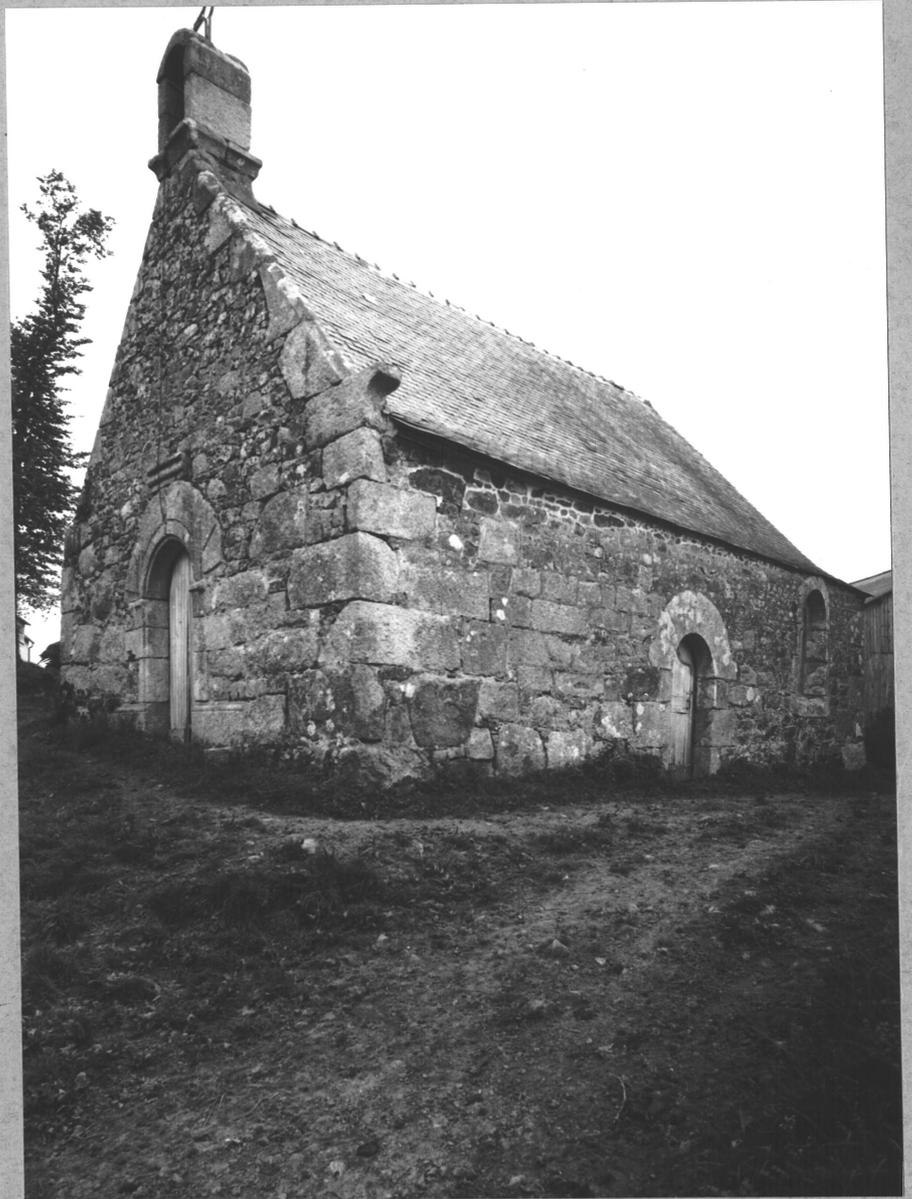
68.22.I697 V

Mur-pignon ouvert d'une porte axiale en plein cintre à deux claveaux, deux gorges délimitent sur le cintre un bandeau qui se prolonge sur les piedsroits par des pilastres à petits chapiteaux rectangulaires nus. Les pilastres reposent sans base sur les grosses pierres d'assise des piedsroits moulurées d'un tore à la partie supérieure ; ils se prolongent au-delà des chapiteaux sur les claveaux du plein cintre. Les claveaux sont ornés de bandeaux rayonnants dans leur partie inférieure.

La clé de l'arc est surmontée d'une pierre moulurée (Cf. Photo).

Les rampants du pignon sont appareillés en lits horizontaux de pierres taillées en sifflet. Les crossettes largement débordantes sont creusées d'un cavet sur leur face externe.

La plate-forme du clocheton, carrée et creusée d'un cavet sur toutes ses faces, interrompt les rampants du pignon.

Le clocheton est une simple niche ouverte à l'Ouest et à l'Est et voûtée en berceau. Il est surmonté d'une croix de fer forgé et d'une girouette.

Le mur Sud est ouvert au centre d'une porte en plein cintre.

Vue générale Sud-Ouest

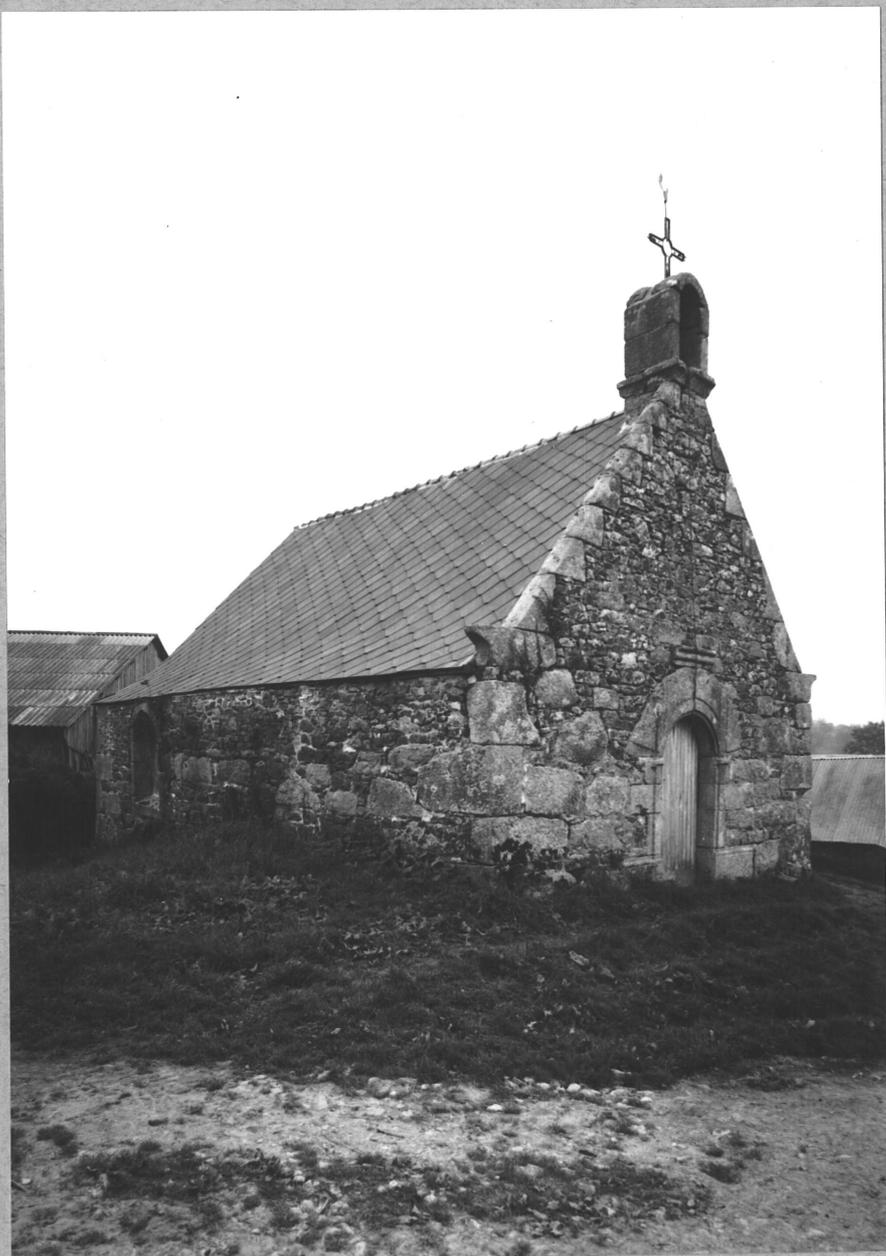
68.22.I696 V

Ils sont ouverts à l'extrémité Est d'une fenêtre en plein cintre ébrasée.

Des dégradations plus importantes sont intervenues au XIXe siècle et une importante restauration commence au début de ce siècle. La réfection du pignon Ouest est signalée en 1901 (Cf. Historique). D'autres parties ont dû être touchées : le pan Nord-Est du chevet, la façade Nord présentent des traces évidentes de remontage. Malgré tout il est difficile de trancher entre l'hypothèse d'une reconstruction quasi-totale d'un édifice ruiné et celle d'une simple restauration d'une construction originellement médiocre.

Vue générale Nord-Ouest

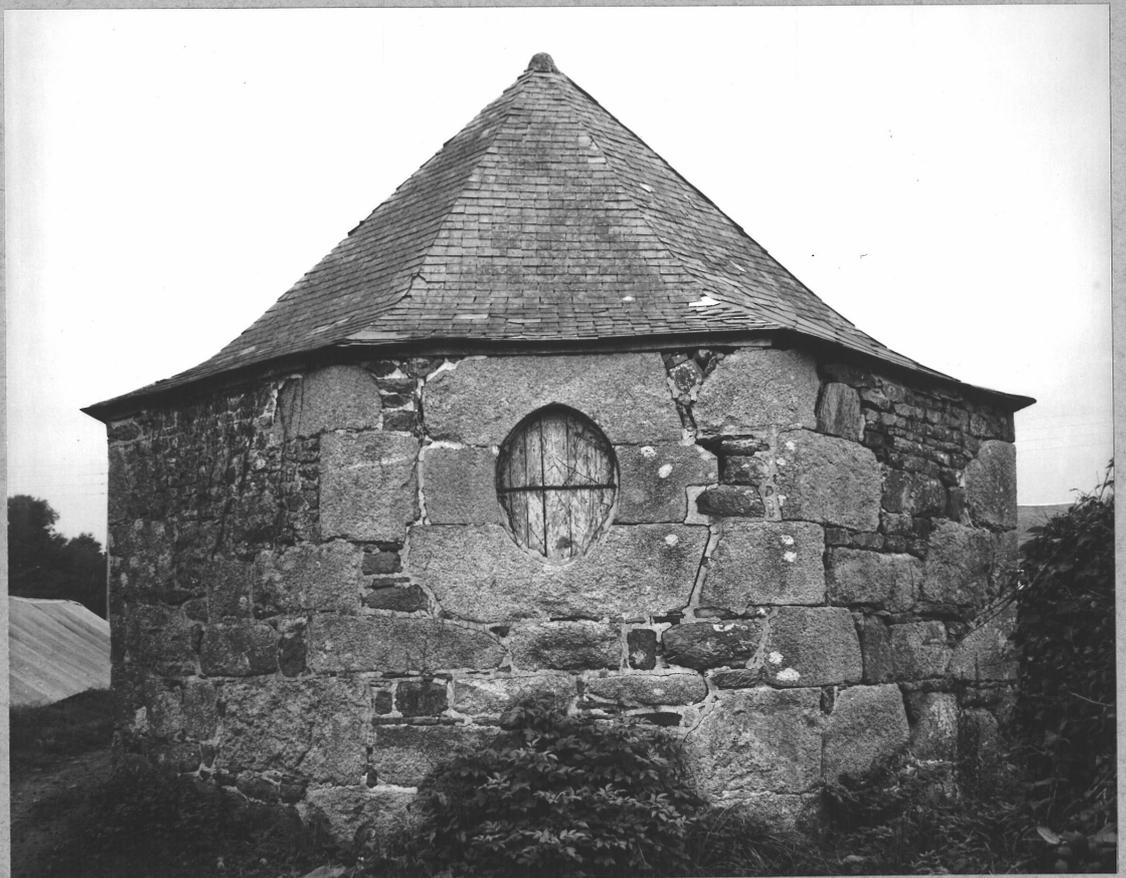
68.22.I695 V

Le pan central est ouvert d'un oculus ovale appareillé de quatre blocs de granit et obturé par des planches.

Les pans biais sont aveugles.

Les sablières apparaissent sous l'égoût de la toiture.

Toit à deux versants se terminant à l'Est par trois croupes au-dessus des trois pans du chevet. Il est couvert d'ardoises sur le versant Sud de la nef et le chevet.

Chevet

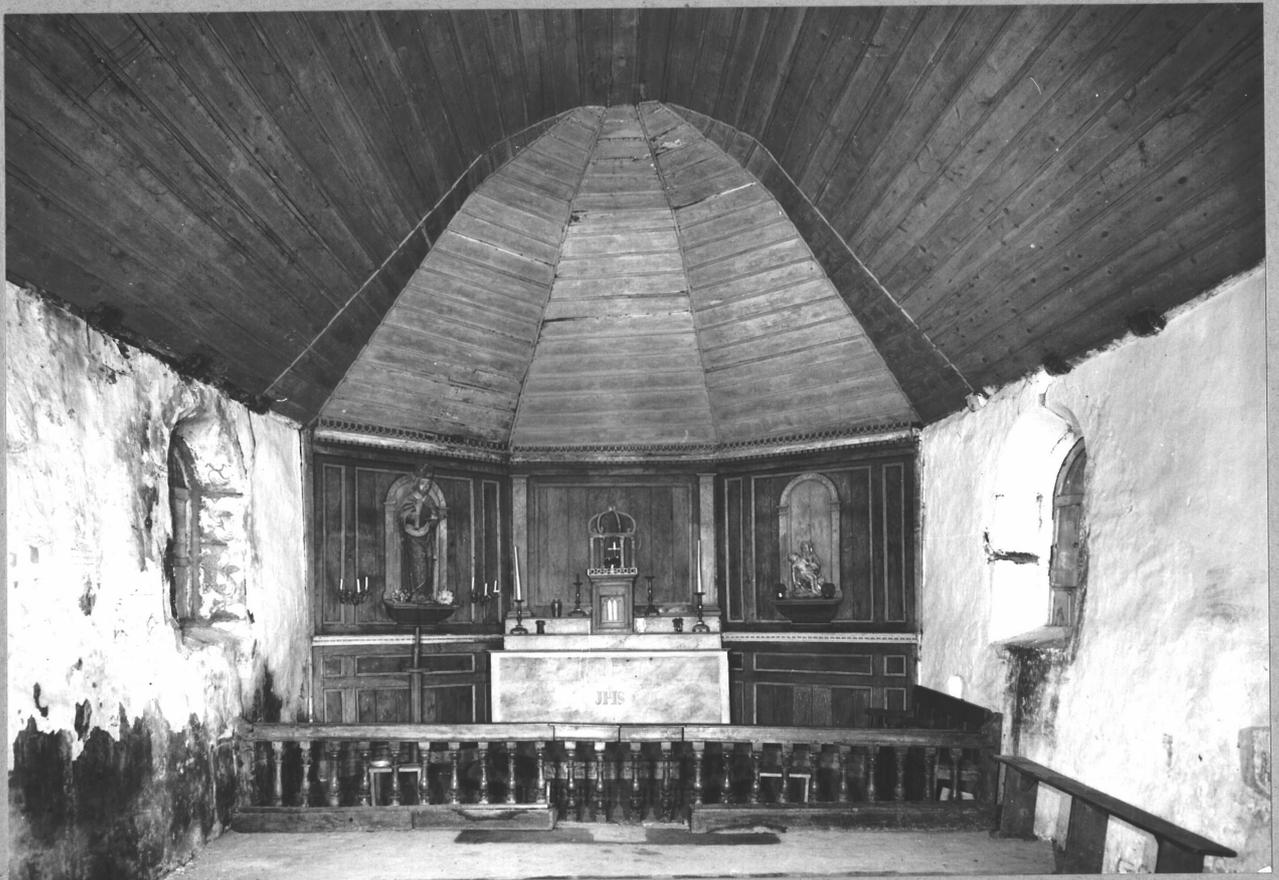
68.22.1698 V

Le chœur liturgique, limité par une balustrade à environ deux mètres à l'Ouest des pans biaux du chevet, est surélevé sur une plateforme de bois. Le sol de la nef est dallé de plaques de schiste.

Les trois pans d'égale longueur sont entièrement tapissés d'un lambris (Cf. D. M.).

L'autel s'adosse au pan central.

Le lambris forme un cul-de-four à trois pans au-dessus du choeur.

Choeur - vue axiale

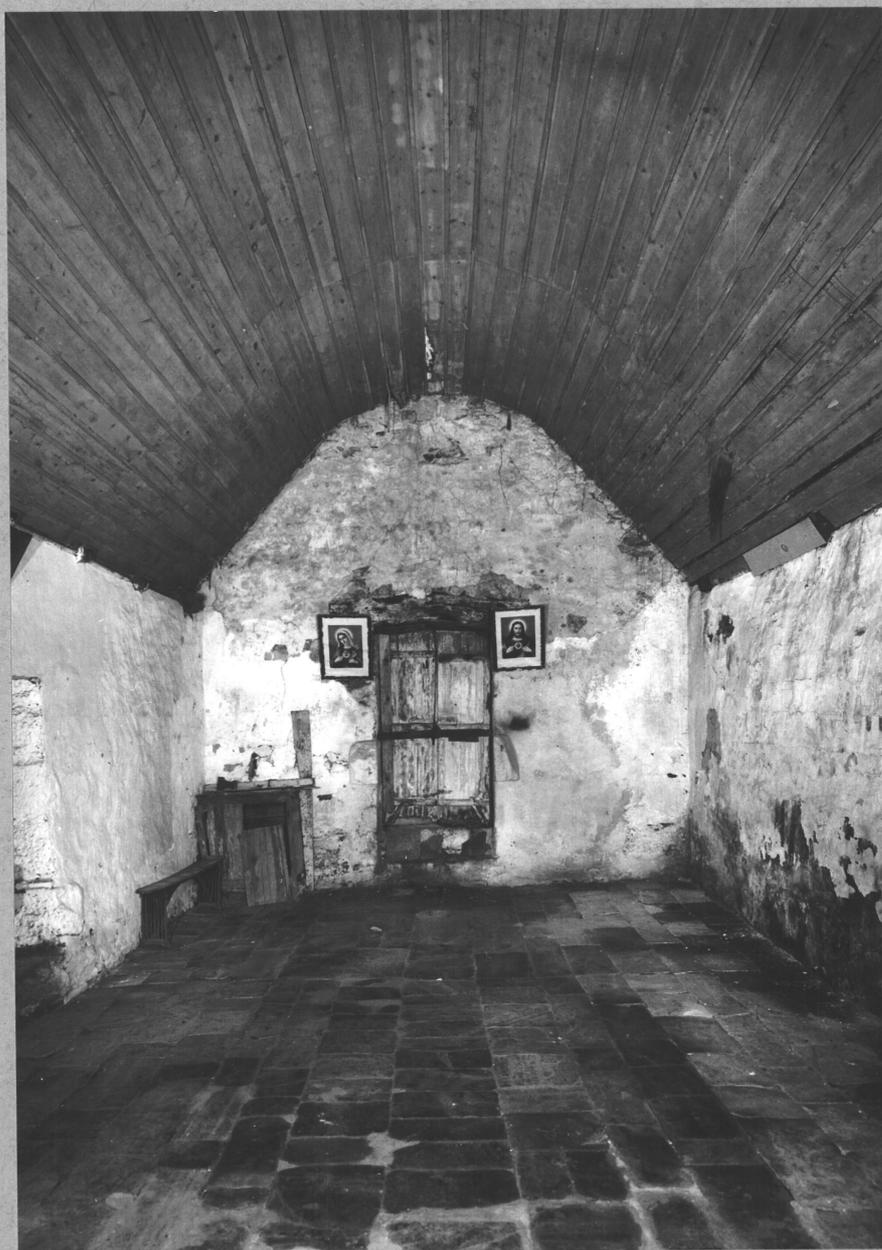
68.22.I700 V

Porte axiale rectangulaire à linteau de bois. Deux marches ménagées dans l'embrasure permettent de descendre de l'extérieur au niveau du dallage.

A l'intérieur la charpente est masquée par un lambris à versants

obliques et partie supérieure cintrée.

Vue intérieure vers
l'Ouest
