PLUSQUELLEC

EGLISE DITE CHAPELLE

SAINT FIACRE

HISTORIQUE ET CONCLUSIONS: RECONSTRUCTION VERS 1933;AVEC REMPLOIS 14E SIECLE(PORTE OUEST)ET 16E SIECLE(MUR PIGNON OCCIDENTAL,PORTE SUD,PILES DE LA CROISEE)

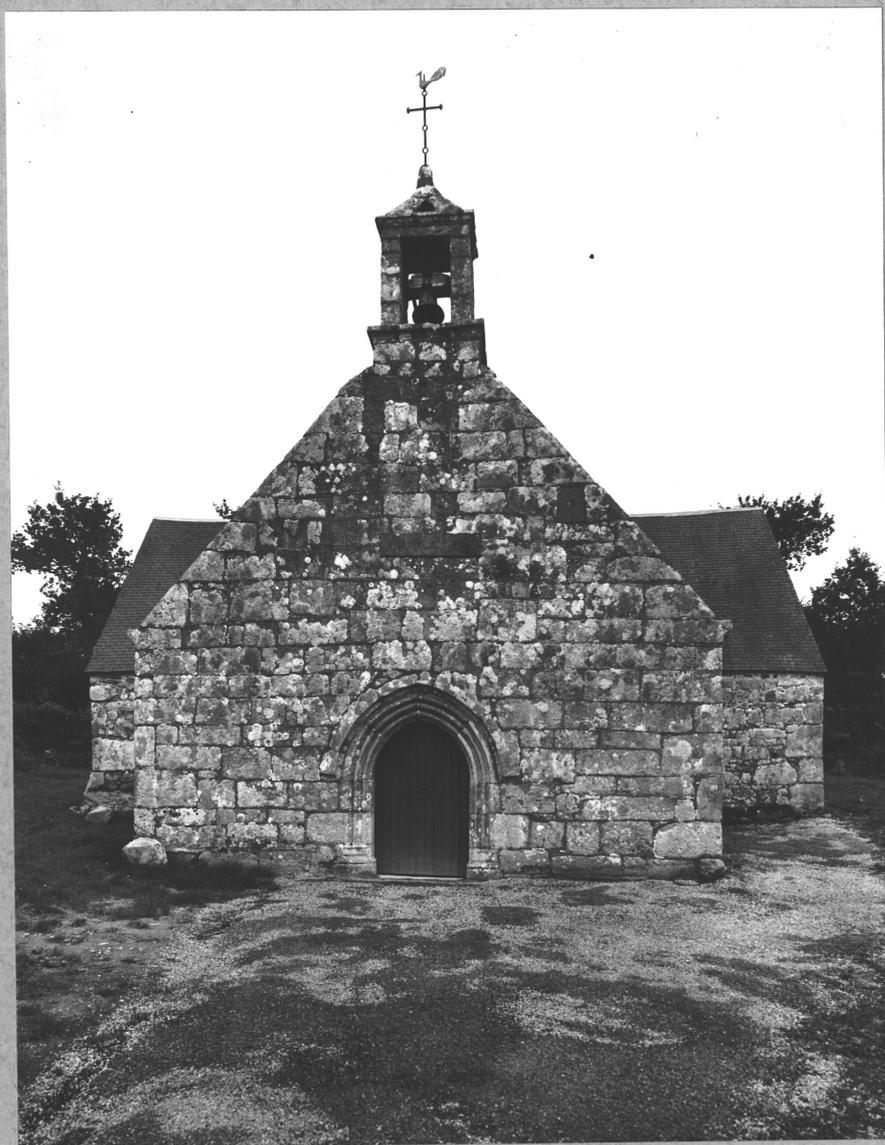
68.22.1031 V

Mur-pignon ouvert d'une porte axiale et sommé d'un petit clocheton.

Porte en arc brisé souligné par une archivoltte à retours horizontaux au niveau des sommiers. L'intrados de l'arc est mouluré de trois tores qui se prolongent sur les piedroits en colonnettes à petits chapiteaux et bases prismatiques moulurées.

Les rampants du pignon sont appareillés en lits horizontaux. Les crossettes légèrement saillantes sont creusées d'un cavet sur leur face externe.

Les rampants sont interrompus à la partie supérieure par la souche rectangulaire du clocheton, portant une corniche en cavet sur ses quatre faces.

La chambre où s'abrite la cloche unique est limitée par deux murets au Nord et au Sud et complètement ouverte à l'Ouest et à l'Est.

Une corniche en doucine la couronne et une petite pyramide très aplatie l'amortit. Une croix de fer forgé et un coq somment l'ensemble.

Façade Ouest

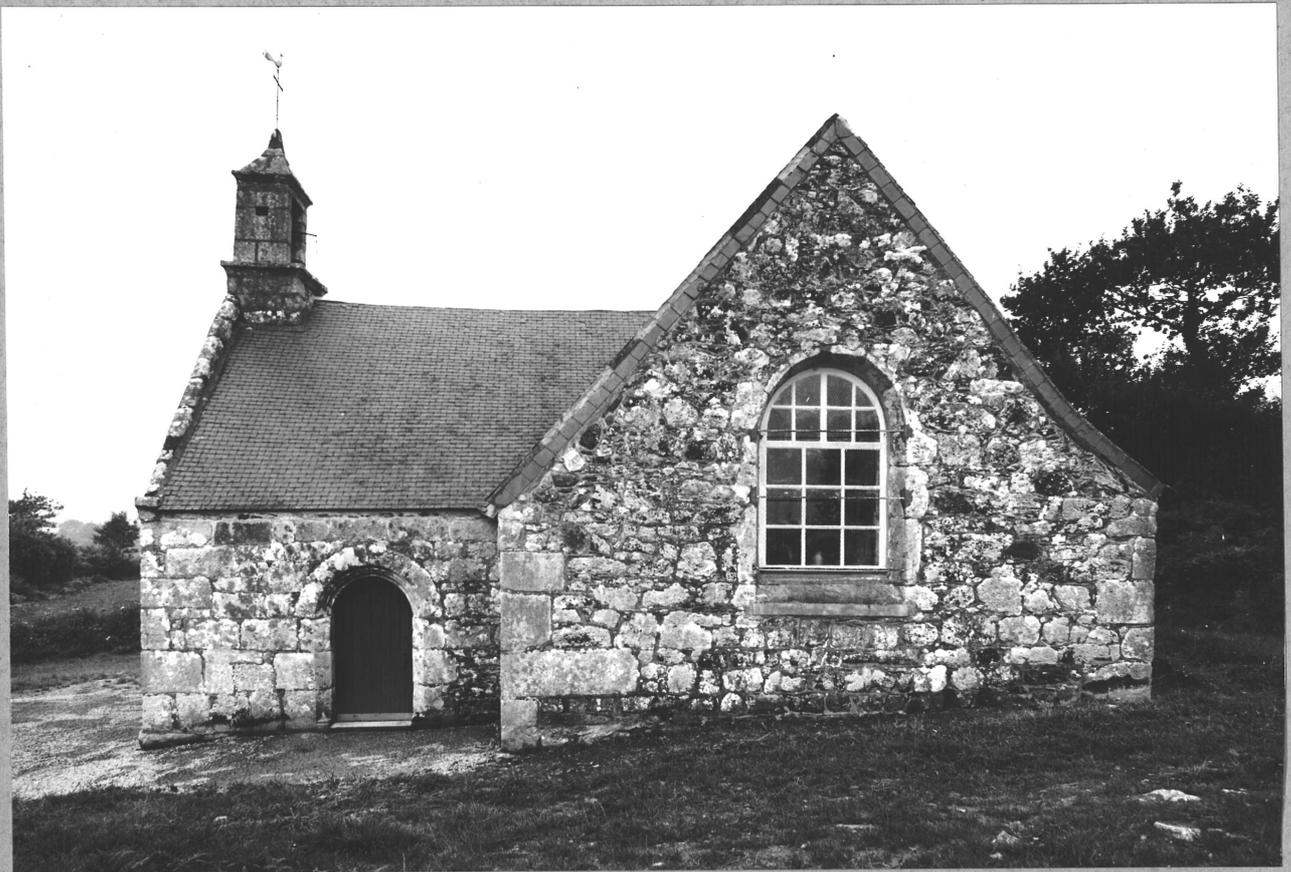
68.22.I032 V

Elles sont symétriques à cette seule différence qu'une porte ouvre le mur Sud de la nef.

Deux parties les composent : le mur gouttereau de la nef et le mur-pignon du bras de transept en ressaut d'environ deux mètres.

Le mur gouttereau Sud de la nef est ouvert d'une porte en plein cintre à deux claveaux. L'intrados de l'arc est mouluré de deux cavets ; les piedsroits sont simplement ébrasés.

Les murs-pignon des bras de transept sont dissymétriques : les rampants Est, plus allongés, sont incurvés dans la partie inférieure au niveau des coyaux de la toiture. Ils sont recouverts de plaques d'ardoises.

Une fenêtre en plein cintre ébrasée ouvre chaque mur-pignon.

Façade sud

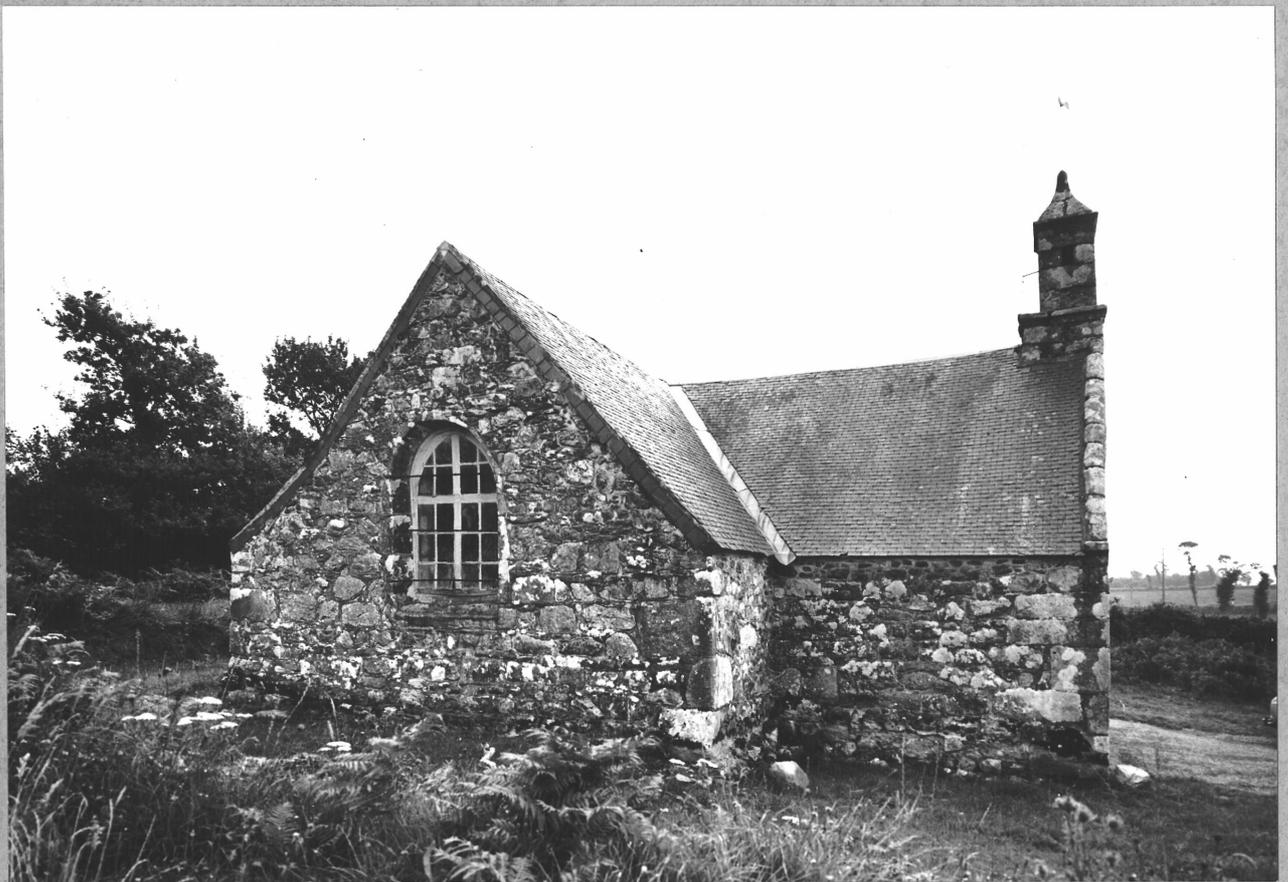
68.22.I033 V

Le mur gouttereau Nord de la nef est aveugle ainsi que les murs Ouest des bras de transept en retour d'équerre.

Façade nord

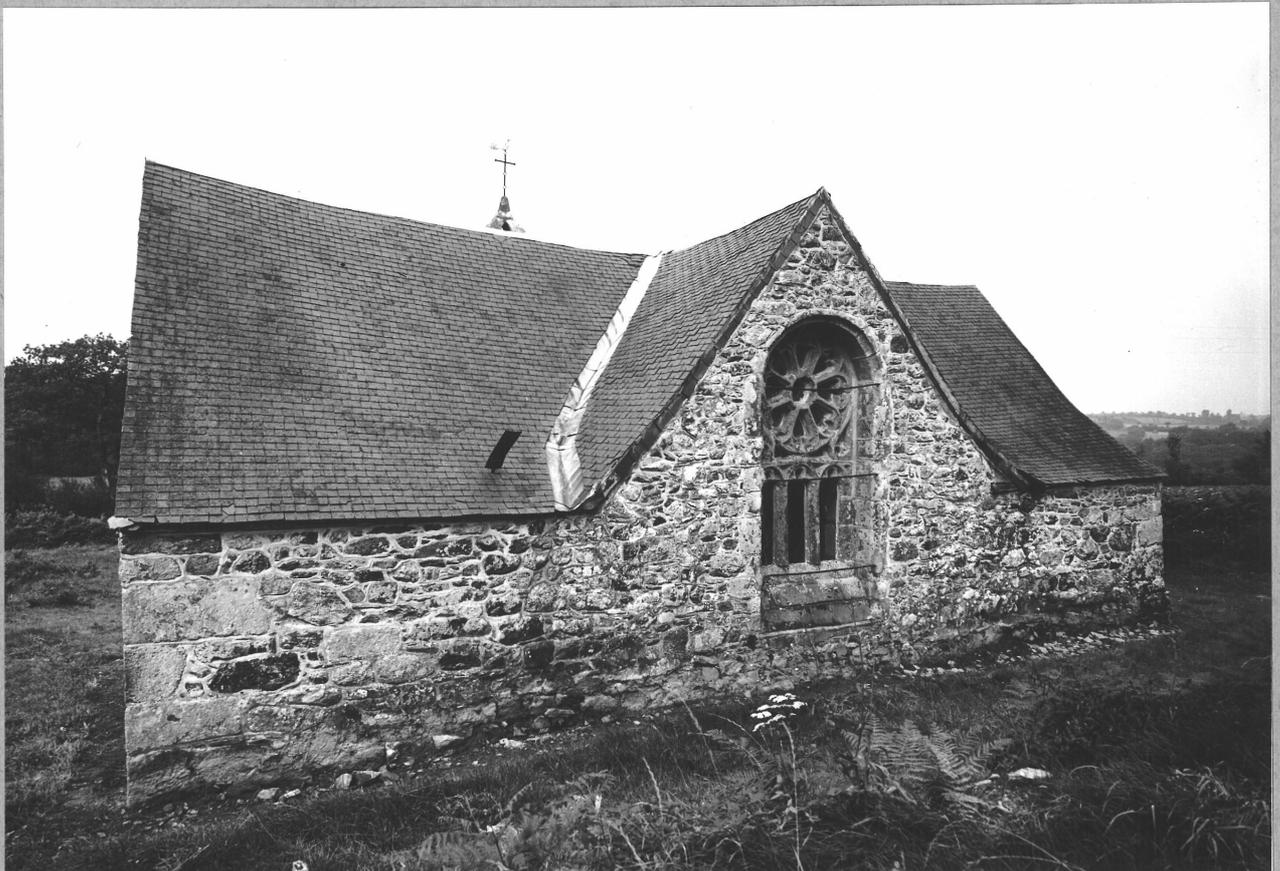
68.22.I030 V

Les murs gouttereaux du bras de transept accostent le mur-pignon

du chevet dans un même alignement.

Seul le mur-pignon est couvert : grande baie en plein cintre à ébrasement creusé d'un cavet et appuyé en talus à trois ressauts. Le réseau de granit qui l'orne est composé à la partie supérieure d'une rose à huit lobes rayonnant autour d'un cercle central. Chaque lobe présente un intrados trilobé. Une mouchette trilobée occupe les écoinçons de la rose dans la partie inférieure.

Au-dessous d'une traverse horizontale, le réseau est formé de trois lancettes en plein cintre à intrados trilobé.

Les rampants du pignon sont masqués par des ardoises.

Les sablières apparaissent sous l'égoût de la toiture des bras de transept.

Chevet

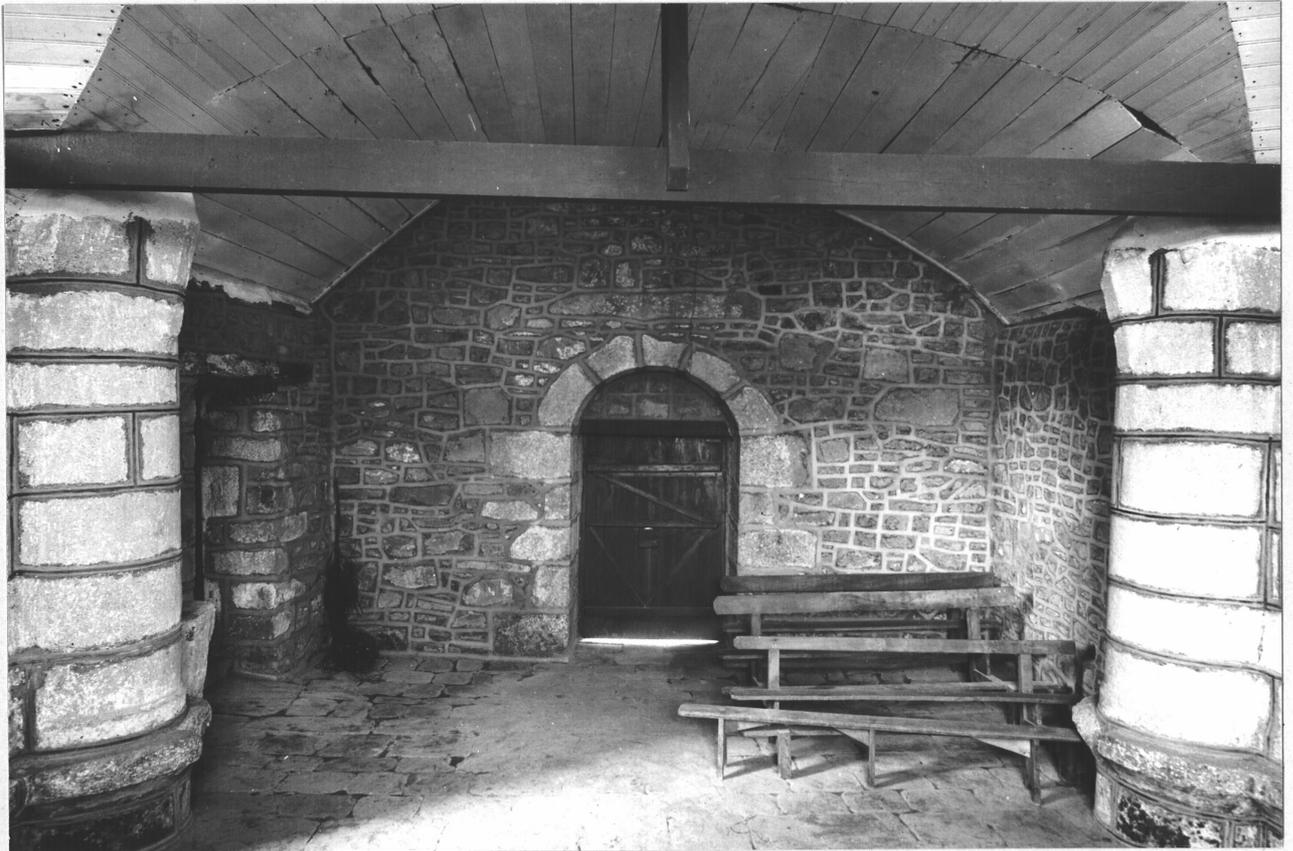
7I.22.350 V

- Mur Ouest ouvert d'une porte axiale en plein cintre dont l'embrasure laisse voir les ébrasements du portail extérieur. (Cf. Photo n° 6).

Intérieur ; vue axiale
d'Est en Ouest

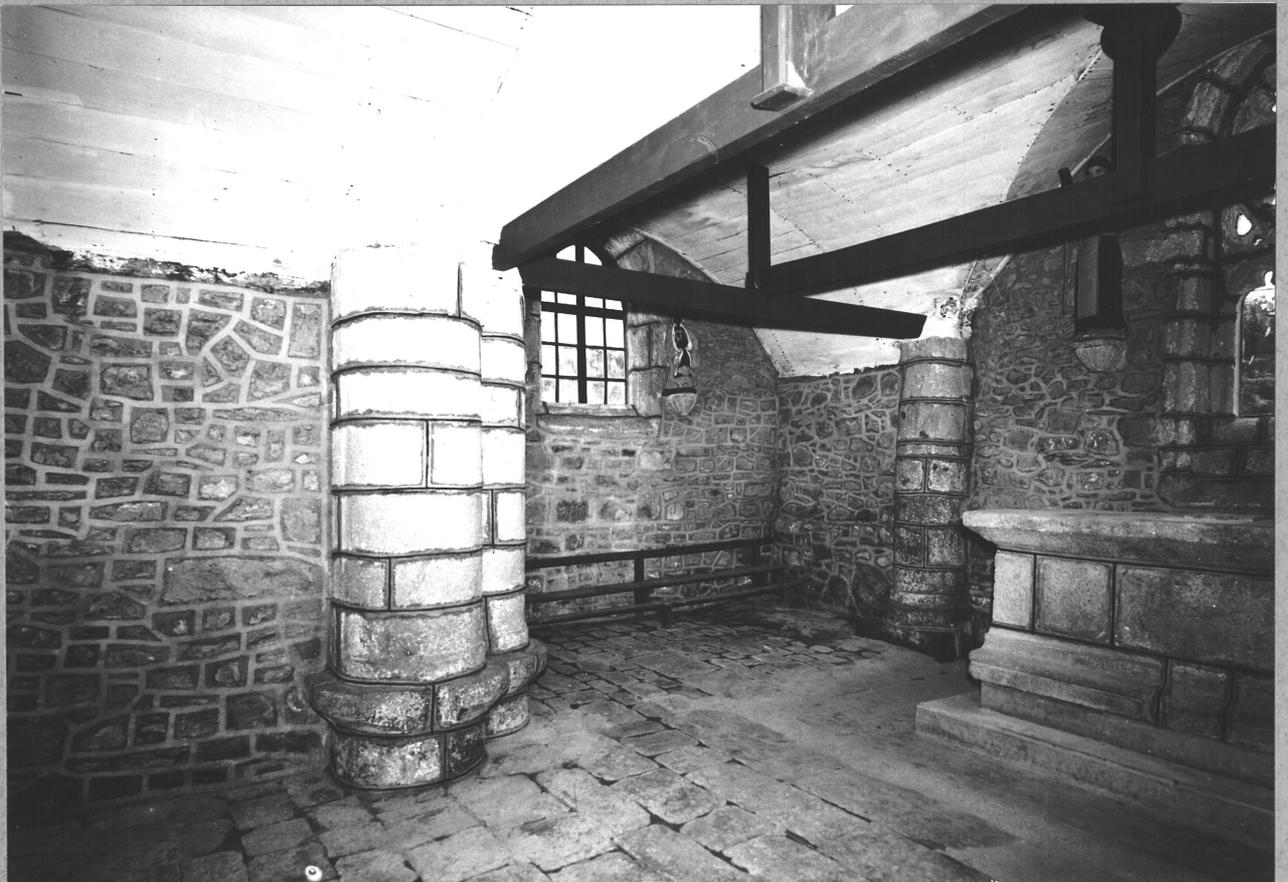
68.22.I029 V

Eclairé au Nord et au Sud par une baie en plein cintre ébrasée. Chaque baie est accostée de consoles moulurées portant des statues (Cf. photos).

Le mur Est du bras de transept Nord comporte un ressaut horizontal. A ce niveau subsistent deux consoles à demi-arrachées qui soutenaient un autel symétrique à celui du bras Sud.

Bras nord du transept - vue diagonale

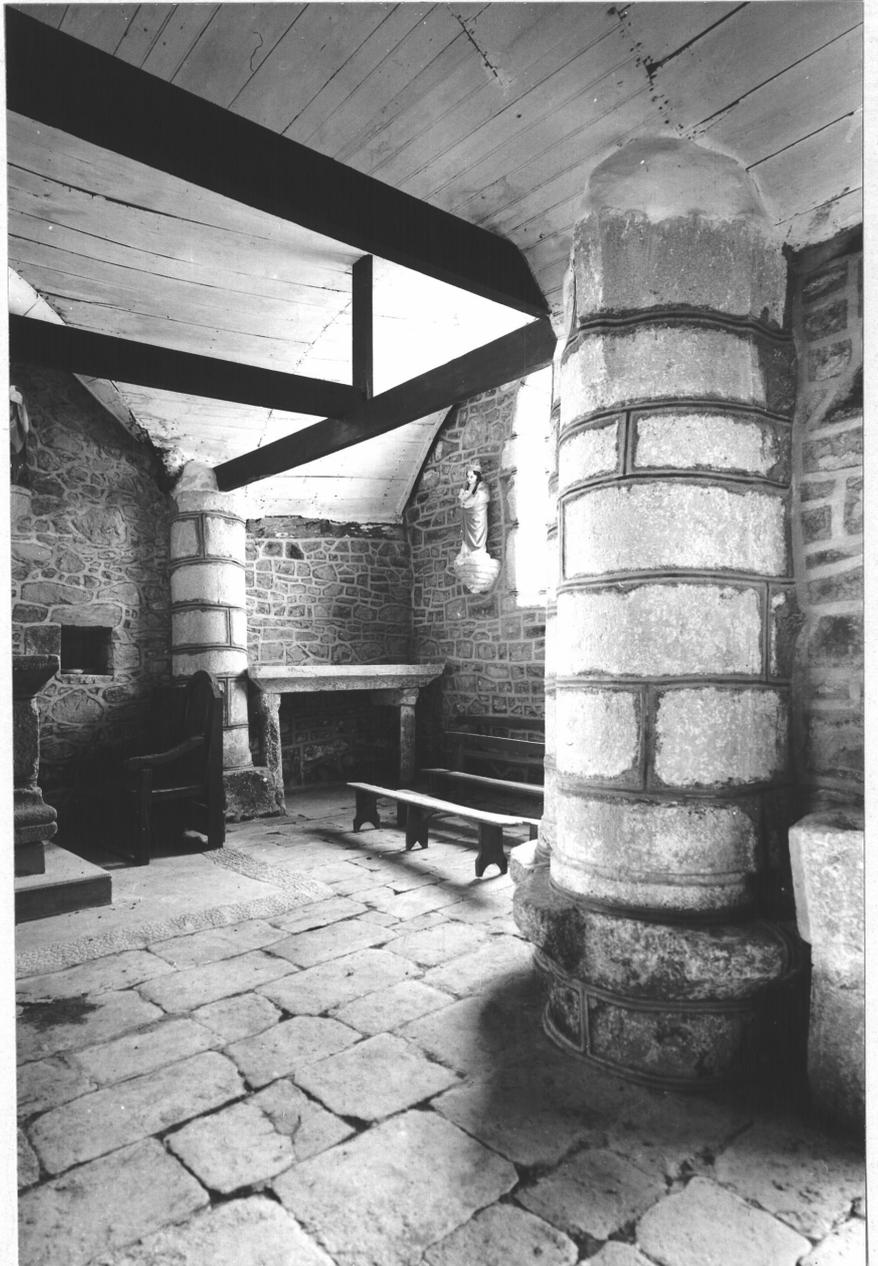
7I.22.348 V

Un autel de granit s'appuie au mur Est du bras de transept Sud (Cf. D. M.).

Bras Sud du transept

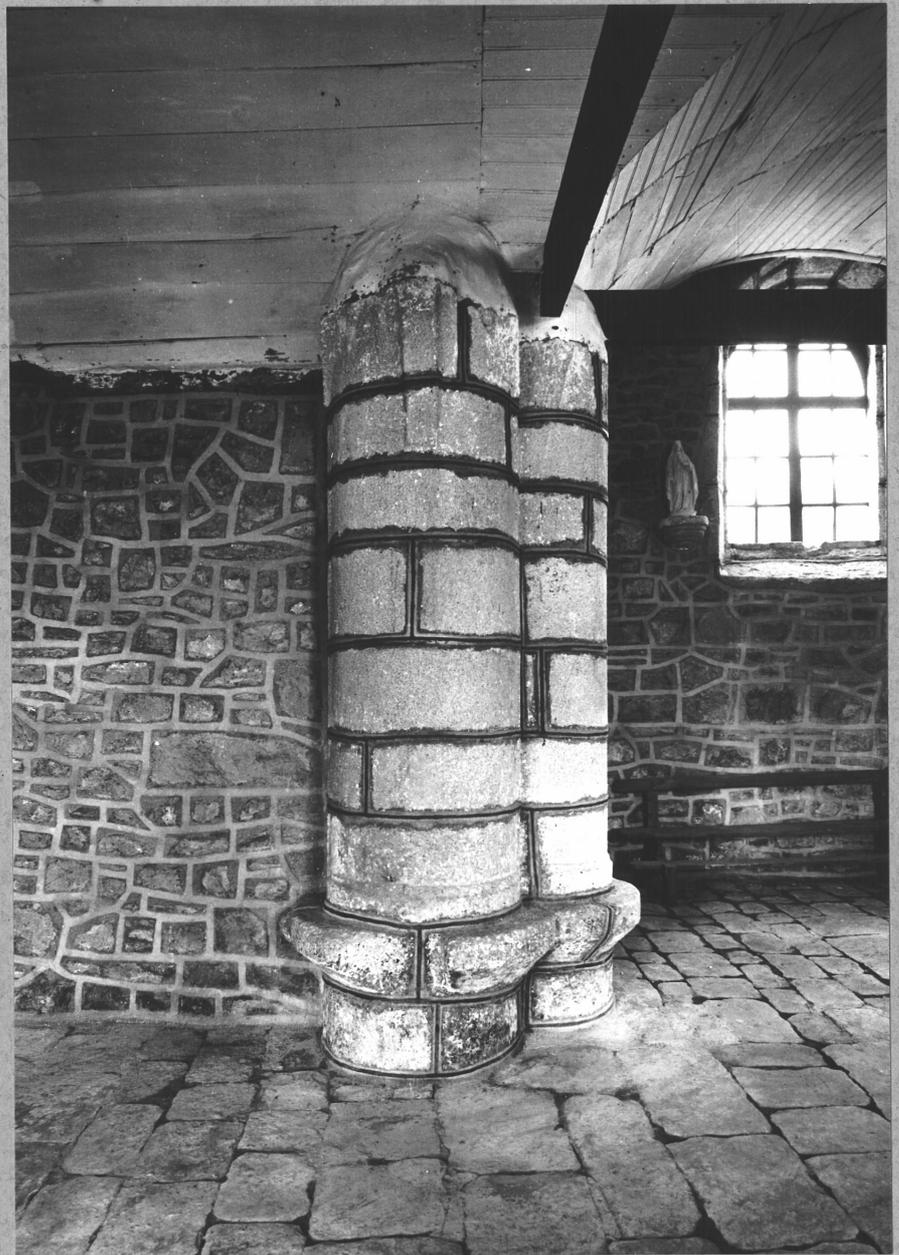
68.22.I028 V

Les pires jumelées engagées aux angles Nord-Ouest et Sud-Ouest sont enserrées à la base par un banc de granit épousant leur contour (Cf. photo n° 9 et 10). A la partie supérieure leurs derniers lits portent les traces de pénétrations d'arcades (Cf. Photos).

Ces pénétrations d'arcs sont surtout très nettes sur les pires situées aux extrémités Est de la nef. On y remarque le départ saillant d'un rouleau et les nervures latérales se prolongeant de chaque côté des pires sur toute la hauteur en formant de petits ressauts.

Les départs de rouleaux sont arrachés et cartelés sur les autres pires et les nervures latérales ne forment pas de ressaut.

Piles de l'angle de la nef et du
bras nord du transept

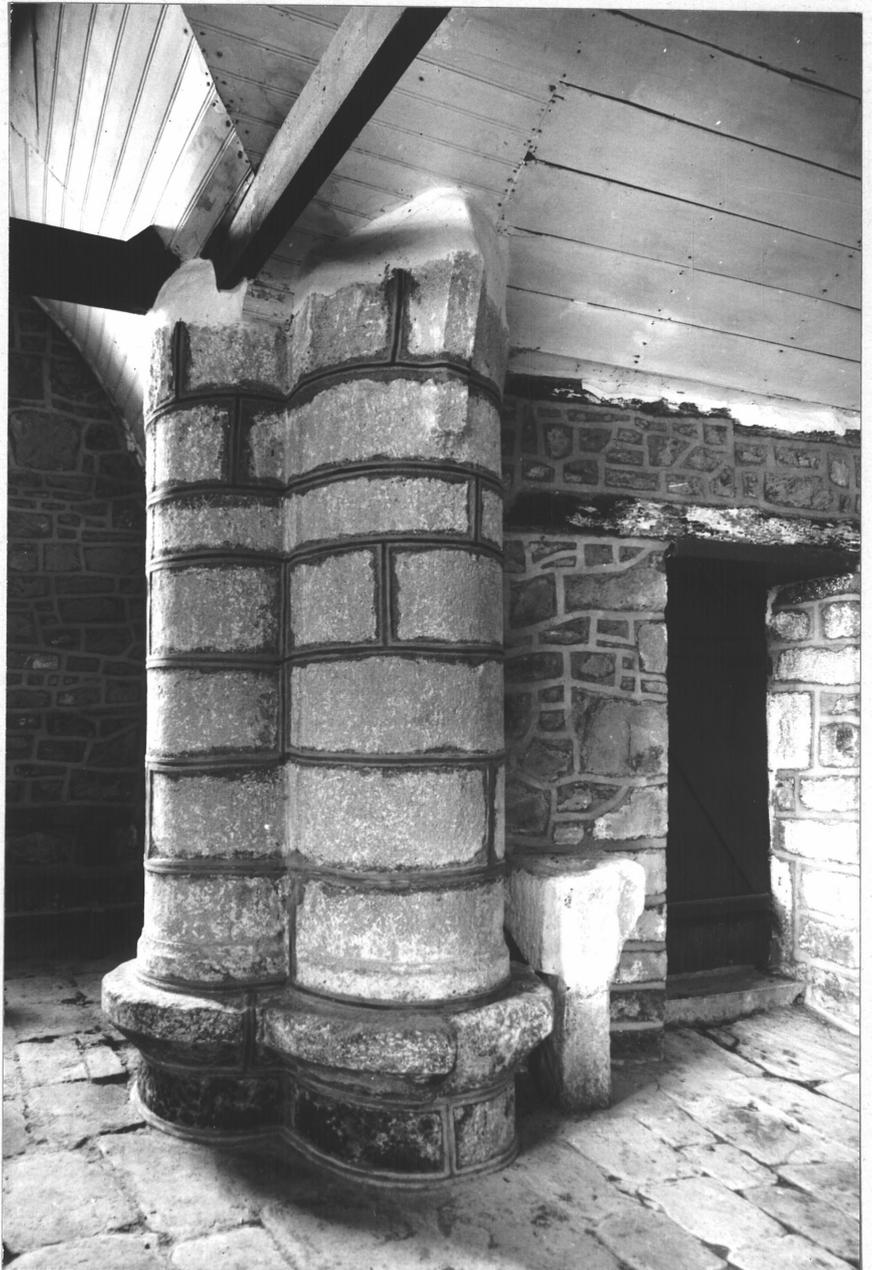
7I.22.349 V

- Mur Sud : porte rectangulaire à linteau de bois accostée à l'Est d'un bénitier à cuve quadrangulaire adossée à la maçonnerie et portée par une colonnette (Cf. Photo n° 10 et sous-dossier).

Piles de l'angle Sud-Ouest
de la croisée
