LOCARN

EGLISE PAROISSIALE

SAINT HERNIN

EGLISE PAROISSIALE SAINT-HERWIN

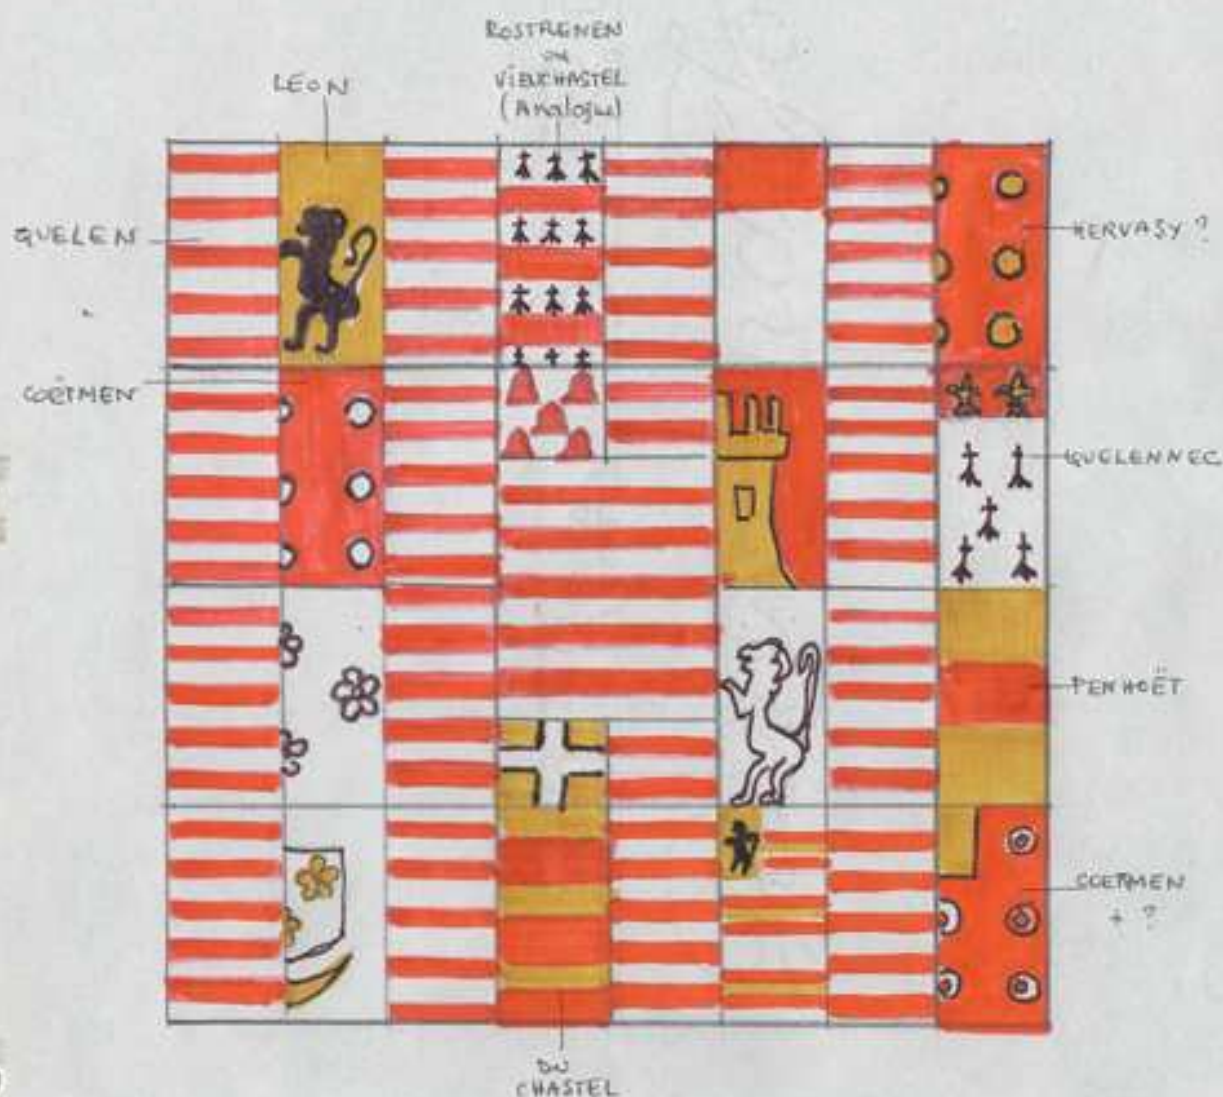
ARMOIRIES DU PANNEAU E<sub>I</sub> DE LA MAÎTRESSE-VITRE.

Le registre de généalogie de Frotyer de la Nesselibre, utile pour les autres écus de la maîtresse-vitre, n'apporte aucune indication sur ce grand panneau -

Les notes de l'érudit A. RAME (1858) font mention d'alliances avec la famille de Quelen mais ces identifications n'apportent pas d'éclaircissements au sujet de ce grand panneau complexe.

→ Rame cite = Quelen, Avaugour, Rostrenen, Malestroit, Coatmeur, Quelenec, Du Chastel, Du Parc, Penhoat, Kerouay, Kerourais (réf. p. seq. "documentation").

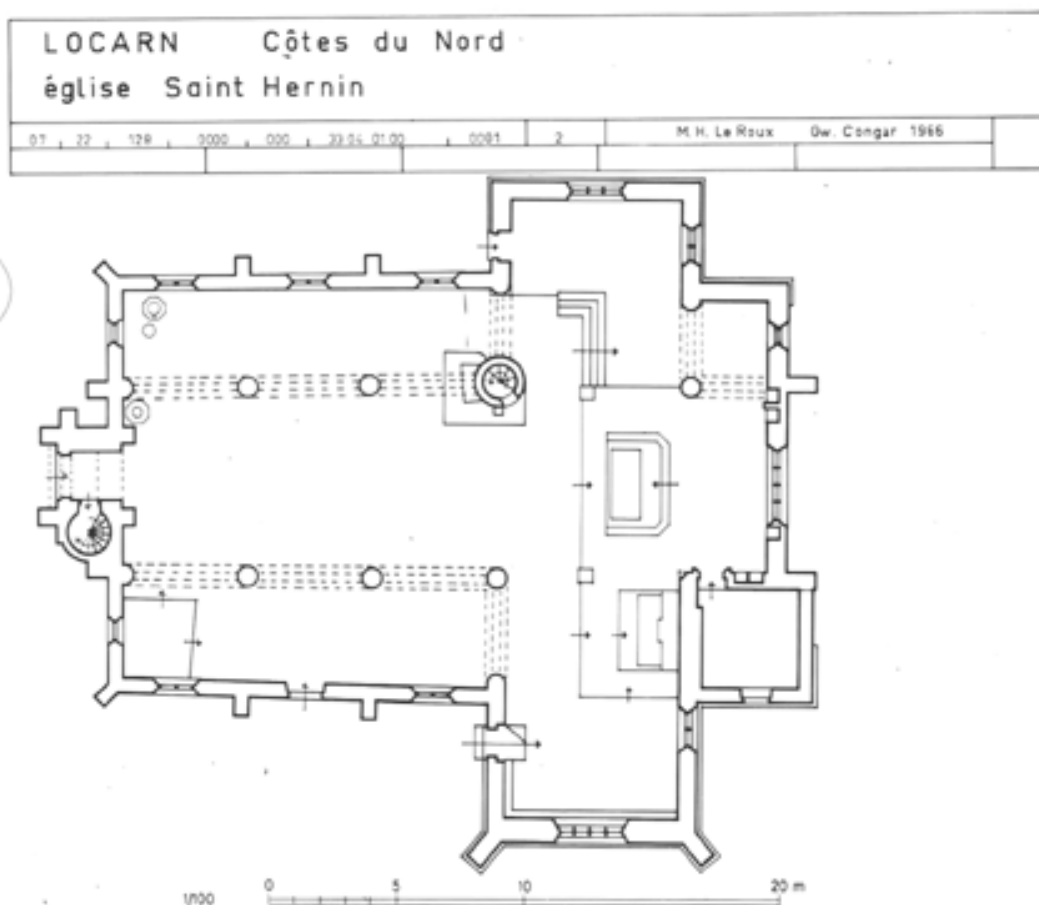
Projet de reconstruction de  
l'église paroissiale (1892)

La comparaison des plans de 1892 et du plan actuel montre :

- après réfection, massif occidental plus saillant, avec escalier d'accès inclus ; de part et d'autre, deux fenêtres qui n'existaient pas.

- réduction de la sacristie à un plan carré ce qui a permis le percement d'une fenêtre dans le mur Est du croisillon Sud ; fermeture de la fenêtre Est de la sacristie.

- percement d'une porte dans la façade Ouest du croisillon Nord et de deux fenêtres de chaque côté de la fenêtre du bas-côté Nord.

2.- (Premier) projet de reconstruction, du même, même date ; état actuel, coupe longitudinale, élévation côté méridional, élévation du pignon occidental (Arch. Par. de Locarn et Arch. Dép. Côtes-du-Nord, 2.O. 127).

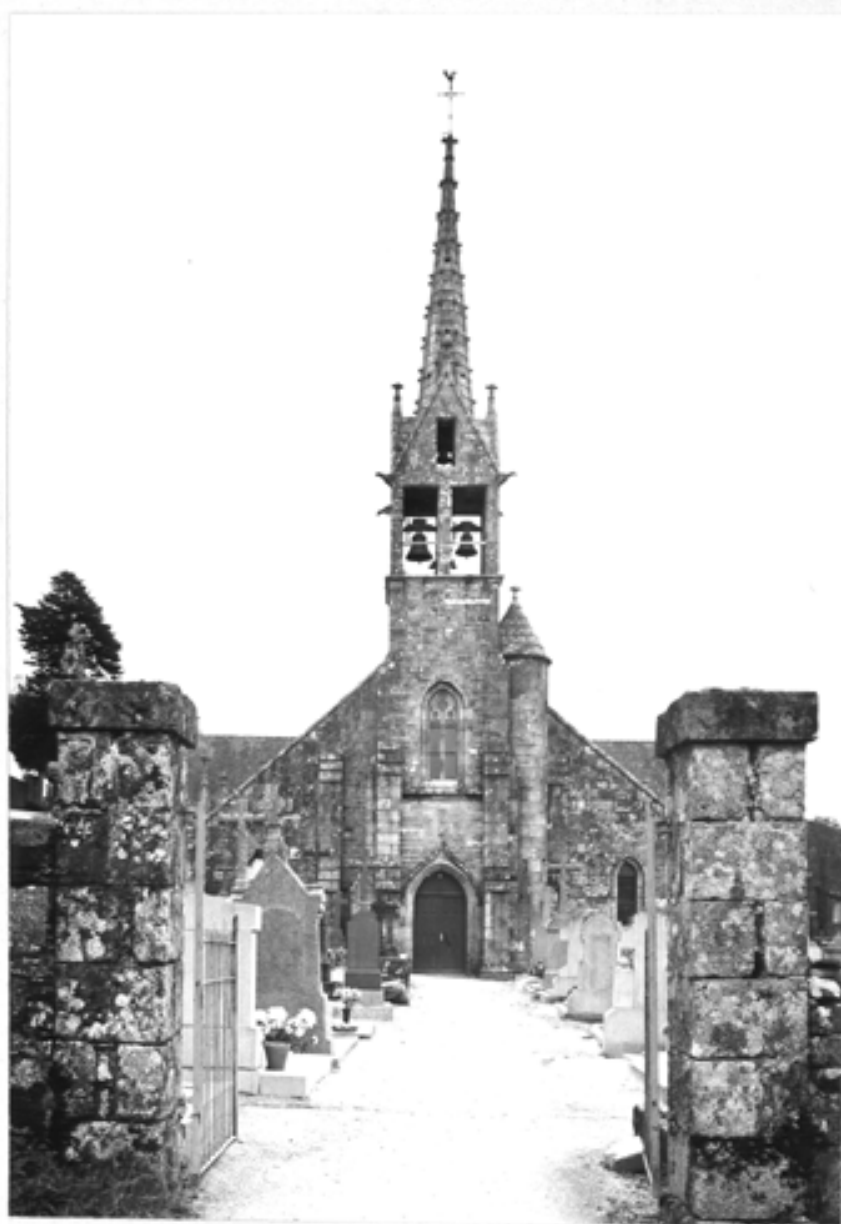
Vue générale Ouest

L'édifice tel qu'il apparaît actuellement a été reconstruit, nef et clocher, à la fin du XIX<sup>e</sup> siècle (bénédiction en 1900).

Edifice en croix latine, chevet plat, clocher dominant façade occidentale le transept est couvert d'une toiture en bâtière. Les pignons des croisillons et du chevet sont percés d'une haute fenêtre en arc brisé, pignon de chevet à crochets.

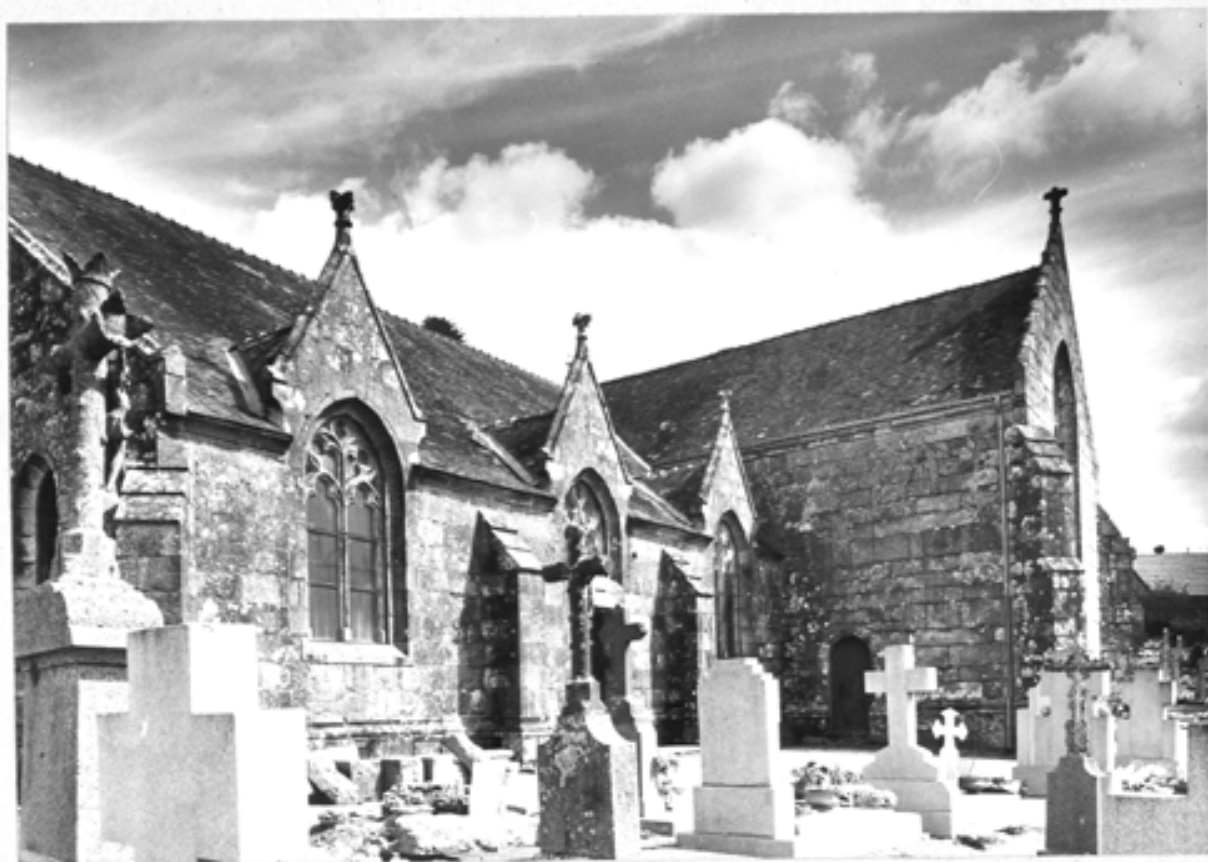
Vue générale façade Sud

L'église est construite avec du granit en moyen appareil régulier.

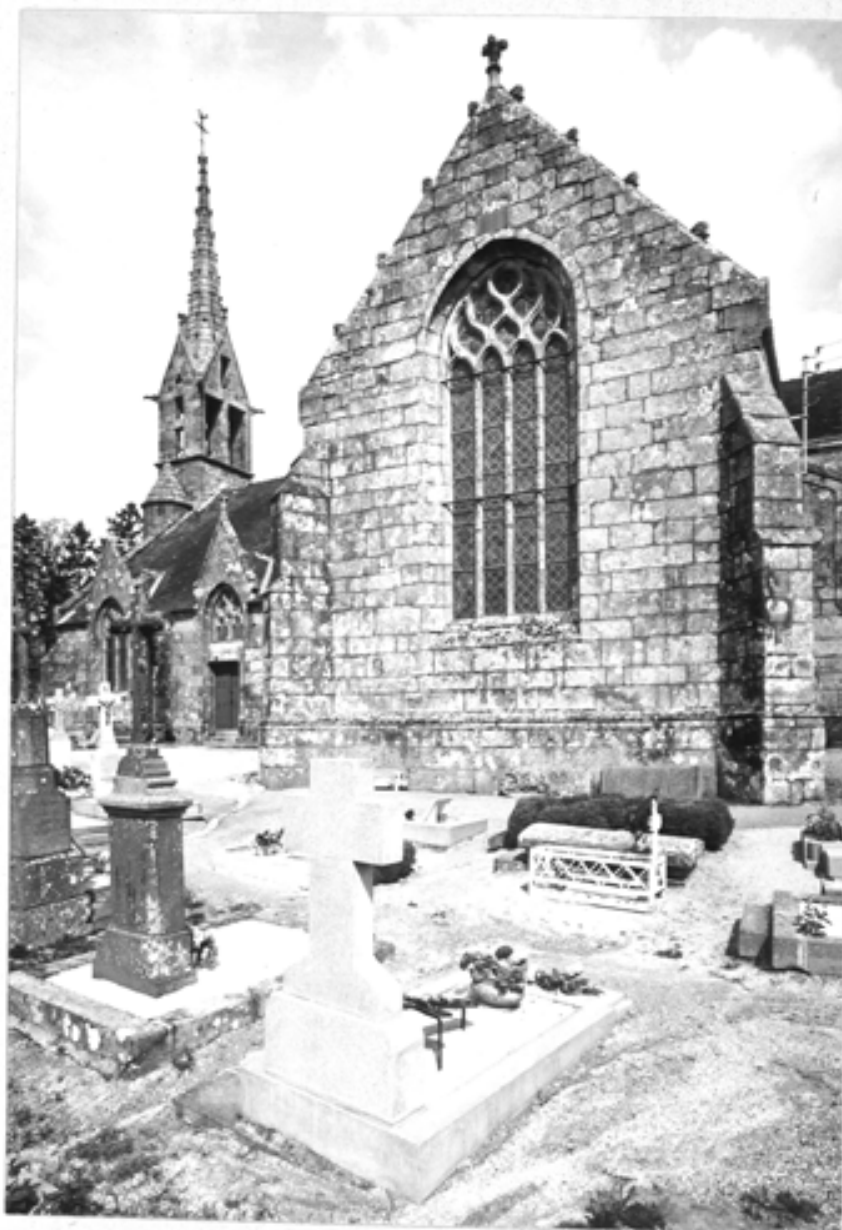
Vue générale Sud-Ouest

Au-dessus de la fenêtre du croisillon Sud, plaque d'ardoise avec inscription.

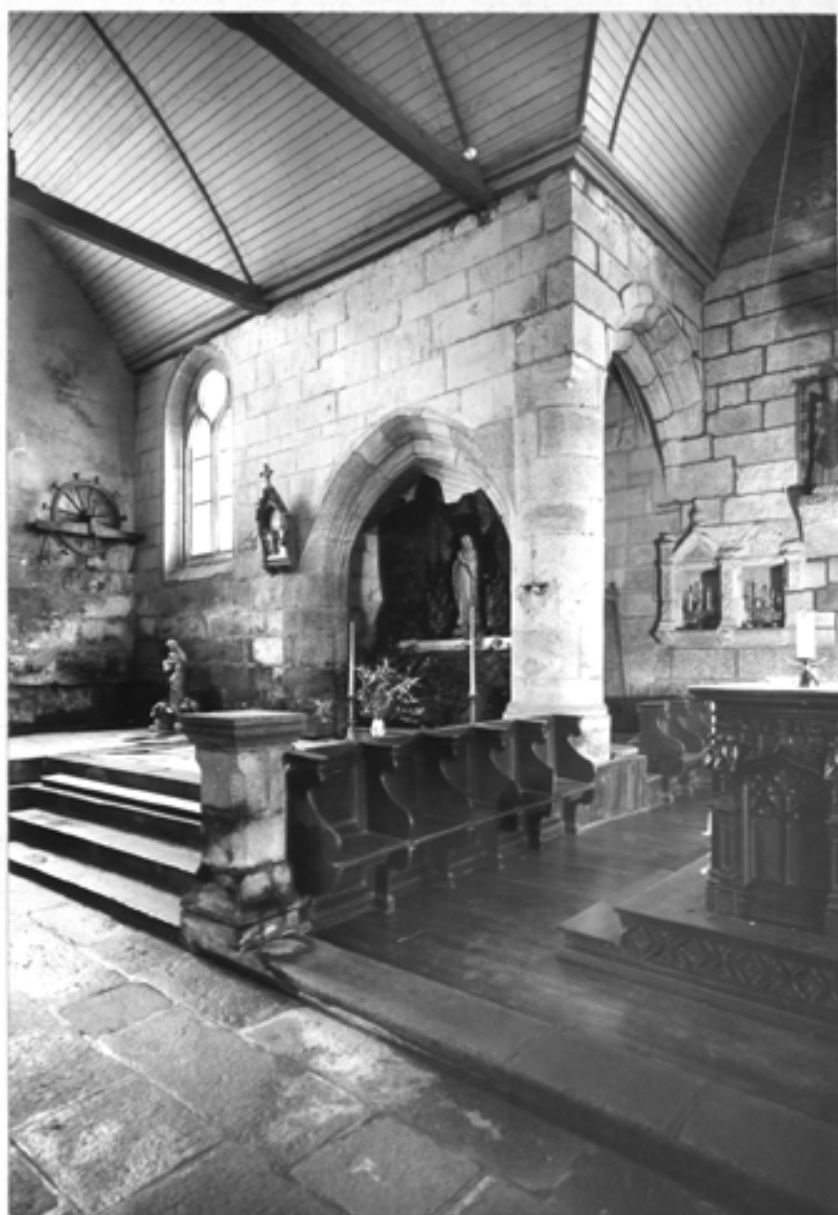
Croisillon Nord

Le sol du croisillon Nord est nettement surélevé par rapport au reste de l'église et le rocher y affleure.

Au Sud de la porte du mur Ouest, Bénitier mouluré surmonté d'une coquille (granit).

Dans le mur Est, deux pierres sculptées de croix et de motifs géométriques en bas-relief (pierres de consécration ?).

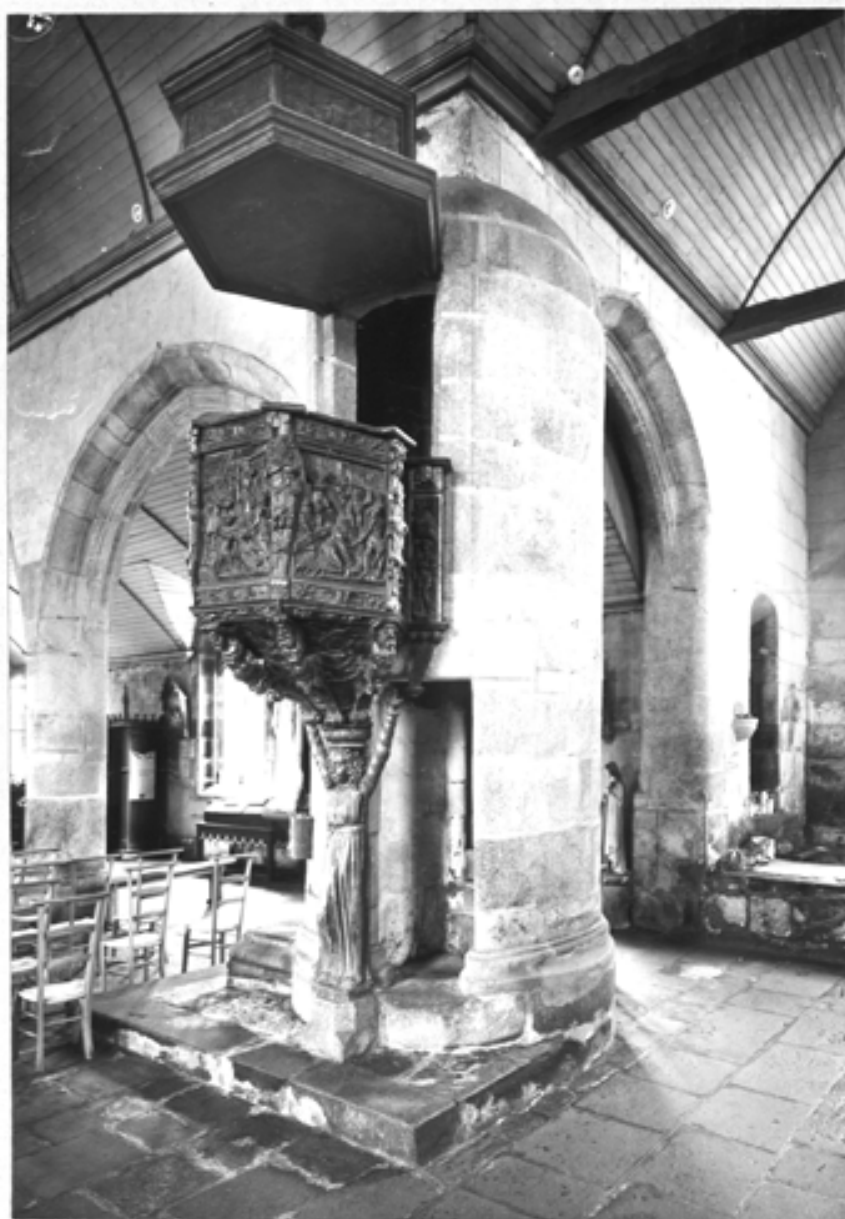
Pilier Nord-Ouest

a) l'angle Nord-Ouest de la croisée du transept est occupé par une pile beaucoup plus grosse renfermant un escalier à vis en granit donnant accès à la chaire.

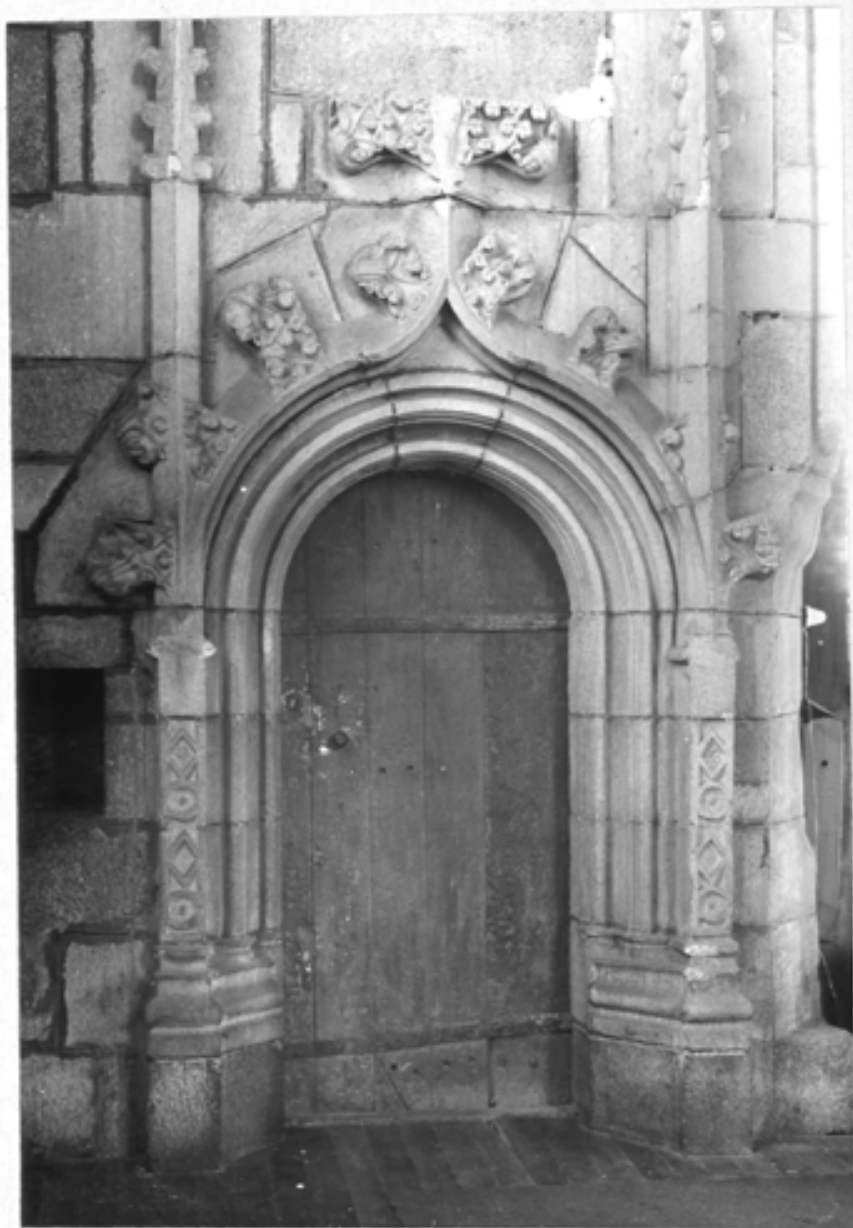
Porte de la sacristie

Au Sud, la porte de la sacristie en plein cintre est extradossée d'un arc en accolade à choux et encadrée de pilastres à décor de losanges et cercles amortis en pinacle. Mouluration très profonde. A gauche de cette porte, deux cavités rectangulaires ménagées dans l'épaisseur du mur servent de crédence.

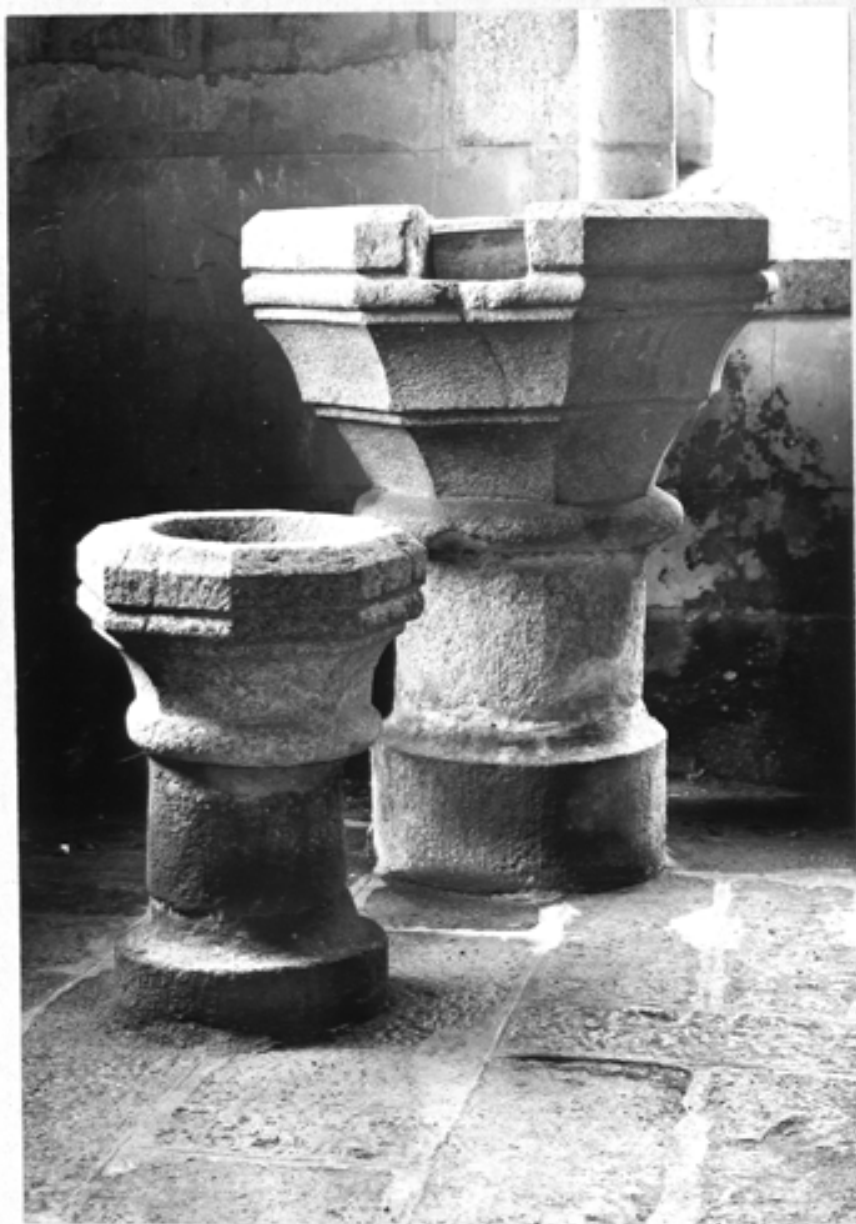
Cuve des fonts baptismaux

A l'extrémité Ouest du bas-côté Nord, belle cuve baptismale en granit octogonale sur support circulaire à bagues (H = 110-85 cm). A côté, cuve identique mais plus petite (H = 0,67/0,46 m.).

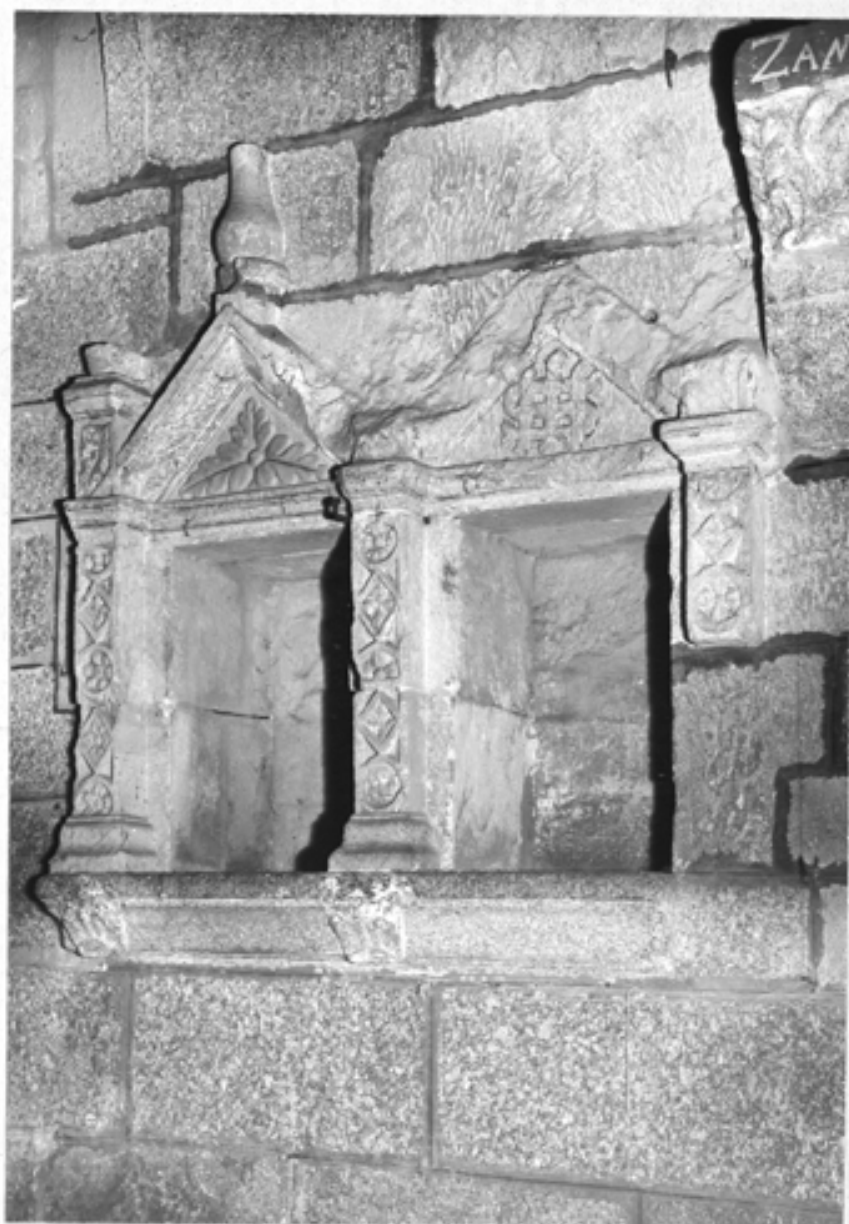
Crédence, mur du chevet

Chœur : surélevé par un emmarchement de granit. Grande verrière axiale occupée par un vitrail (cf. D.M.). De part et d'autre de la maîtresse-vitre, crédences à décor Renaissance :

... Au Nord : 2 ouvertures rectangulaires séparées, accostées par trois pilastres à décor de cercles et de losanges supportant deux frontons triangulaires, en parti mutilés.

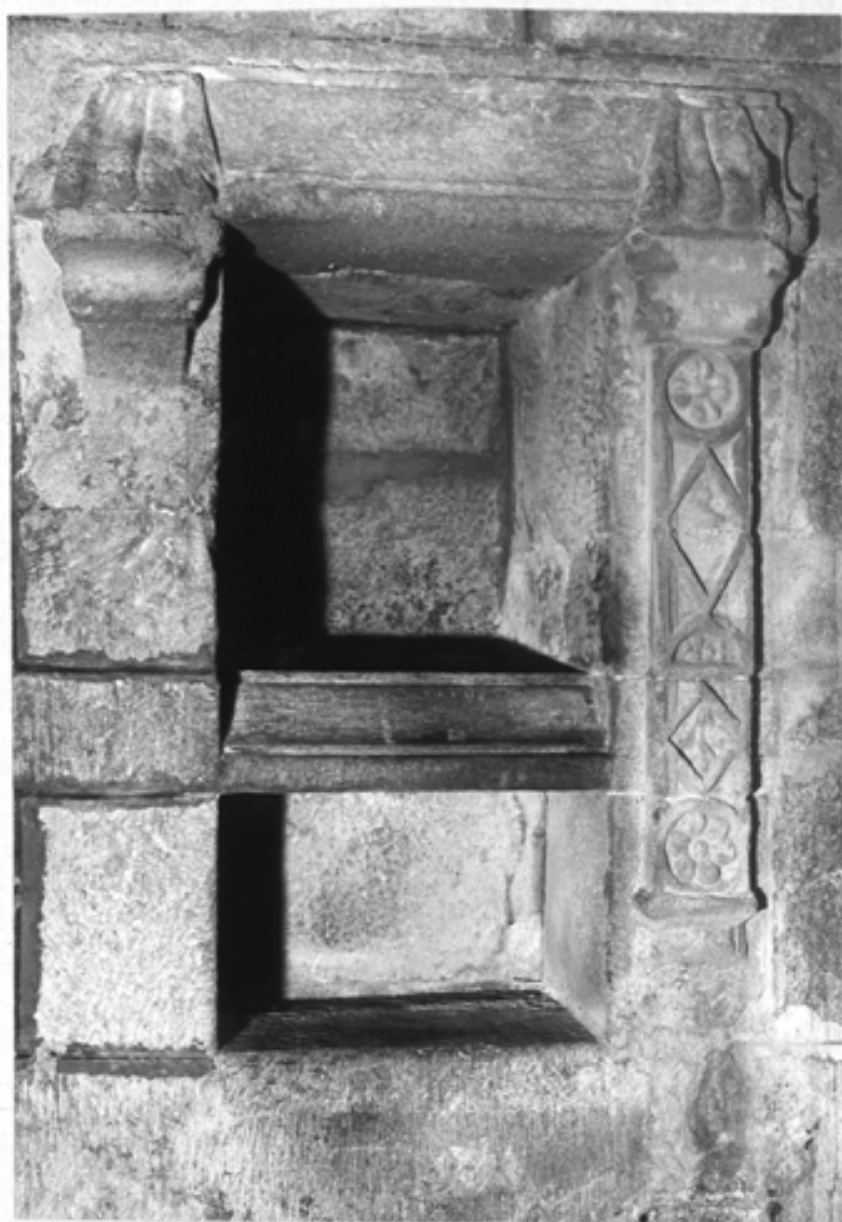
Crédence, <sup>à travers</sup> mur du chevet

Au Sud : Ouverture rectangulaire séparée au 1/3 par 1 traverse moulurée, seul le piedroit gauche est décoré d'un pilastre identique à ceux des autres crédences.

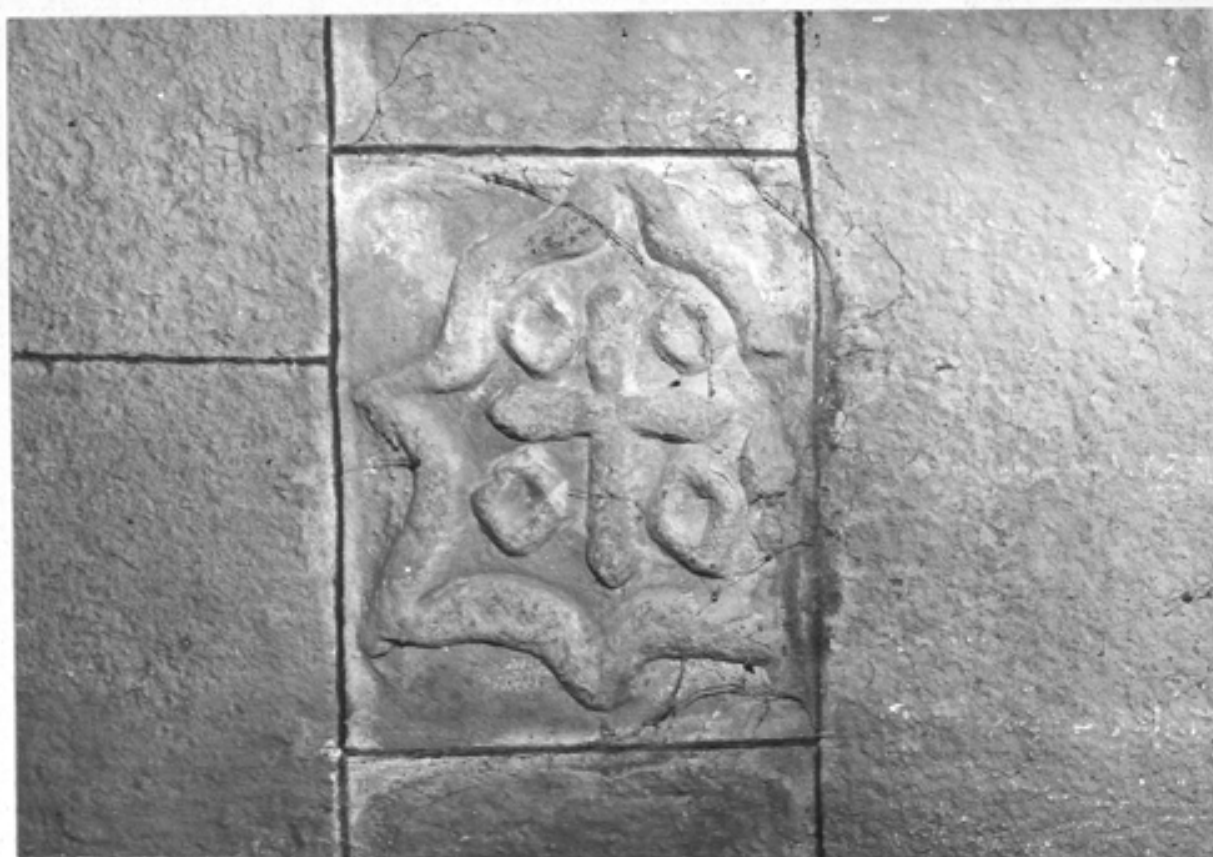
LITRE (armes non identifiées) dans  
le bras N. du transept.

(Panneau c<sub>5</sub> de la maîtresse-vitre;  
le 4<sup>e</sup> quartier se voit également  
sur la litre du bras Nord du  
transept.)
