| Commune | : Plévin |
| Lieu-dit | : Landeou |
| Titre courant | : Maison |

MAISONS A LANDEOU

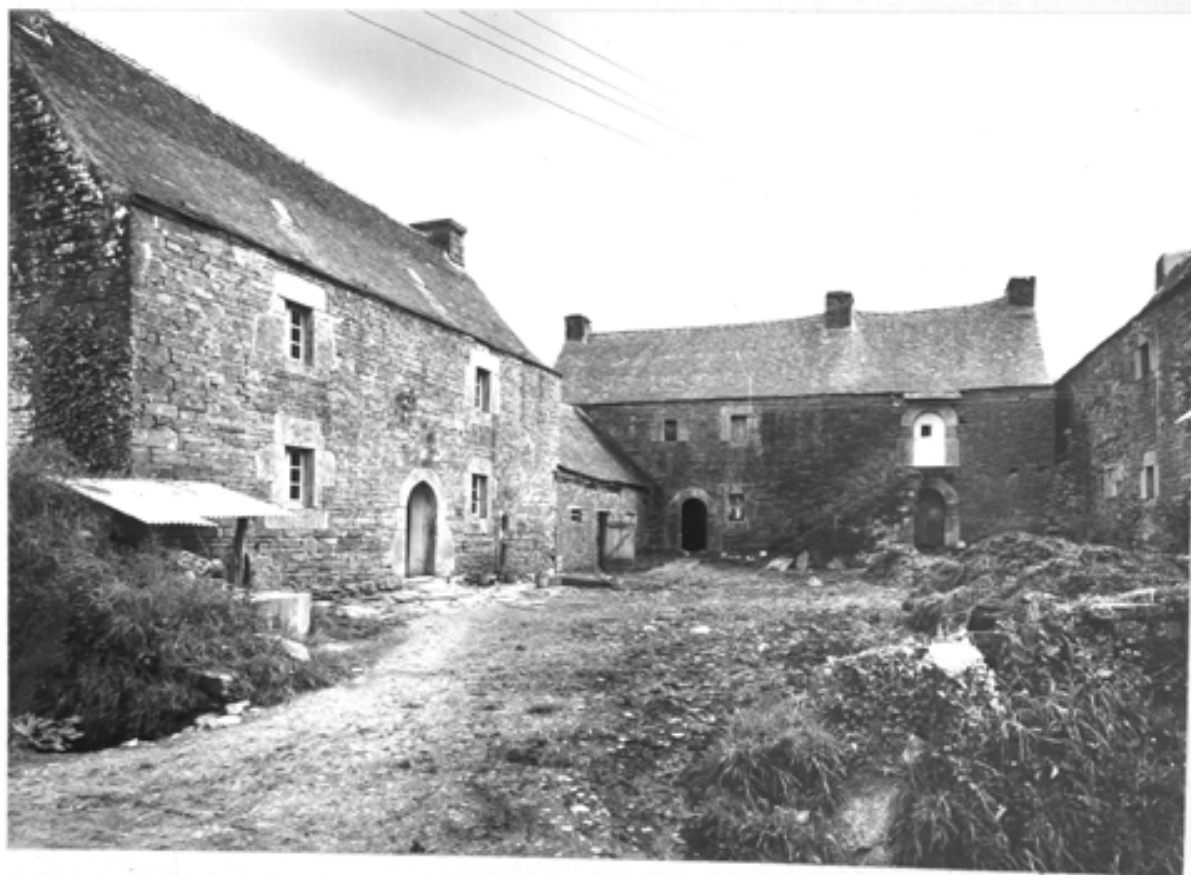
66.22.396.V

Vue générale des 3 maisons

1 Vue générale des 3 maisons
