| Etude | : inventaire fondamental |
| Historique | : Edifice du 18e siècle ; reconstruit en 1882 |
| Titre courant | : Chapelle Saint-Jean |

PLEVIN.  
CHAPELLE SAINT-JEAN

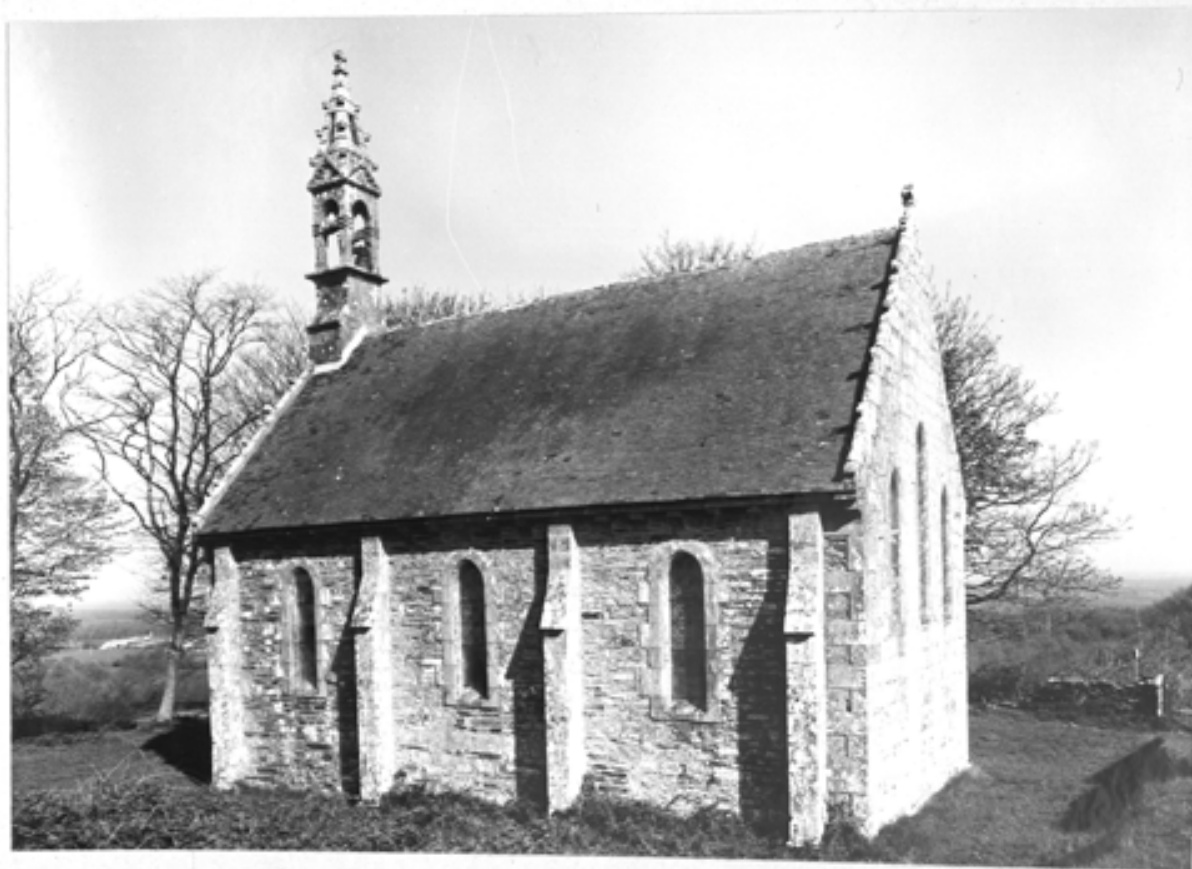
66.22.292.V

Facade Sud : corniche moulurée très sèche soutenue par des corbeaux droits. Le mur est recoupé par 4 contreforts à simple étagement en talus.

Entre les contreforts, 3 fenêtres en arc brisé chanfreiné étroites.

Façade Sud-Est

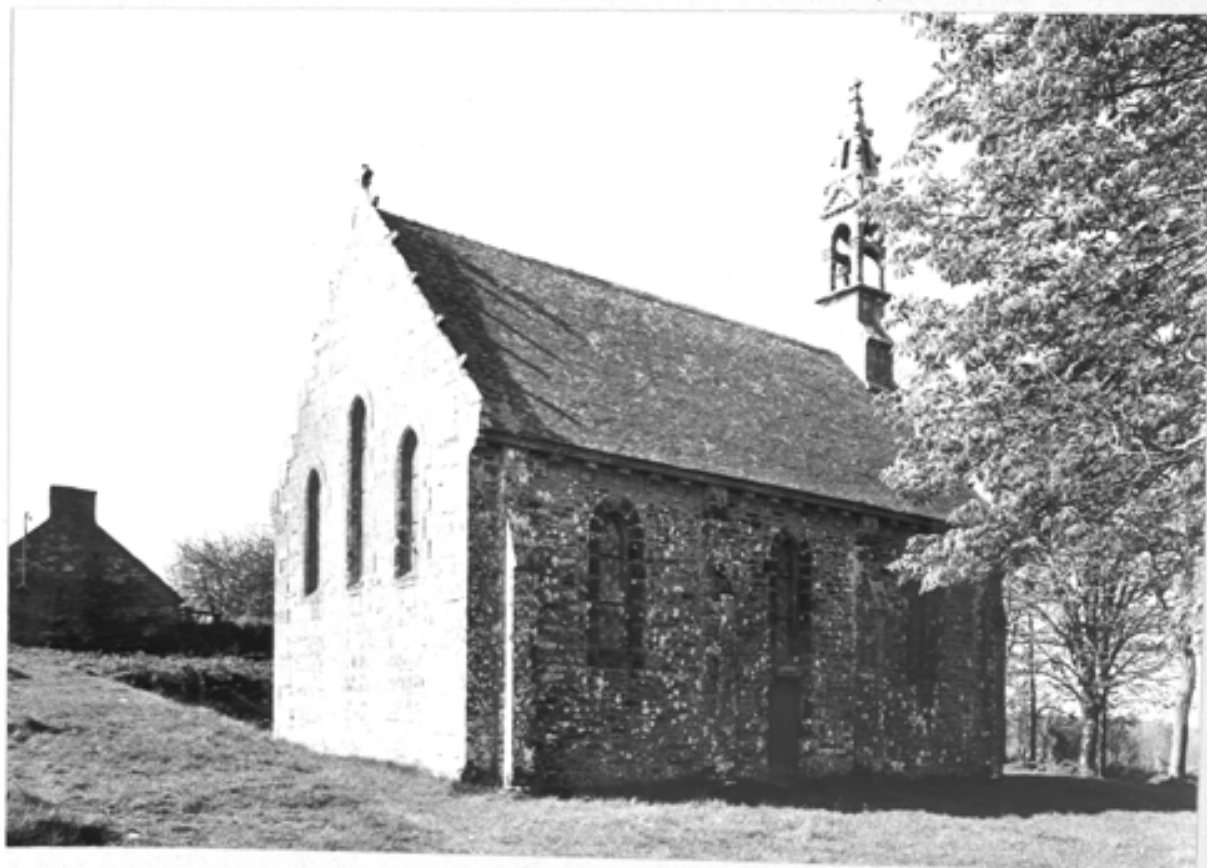
66.22.289.V

Chevet : pignon triangulaire à crochets surmonté d'un fleuron. Pierres angulaires saillantes en corbeau mouluré, 3 ouvertures en arc brisé, chanfreinées et étroites : une grande flanquée de deux petites.

Facade Nord : identique à la façade Sud, sauf une porte rectangulaire à linteau monolithe porté par des consoles moulurées sous la baie centrale.

Chevet et façade Nord

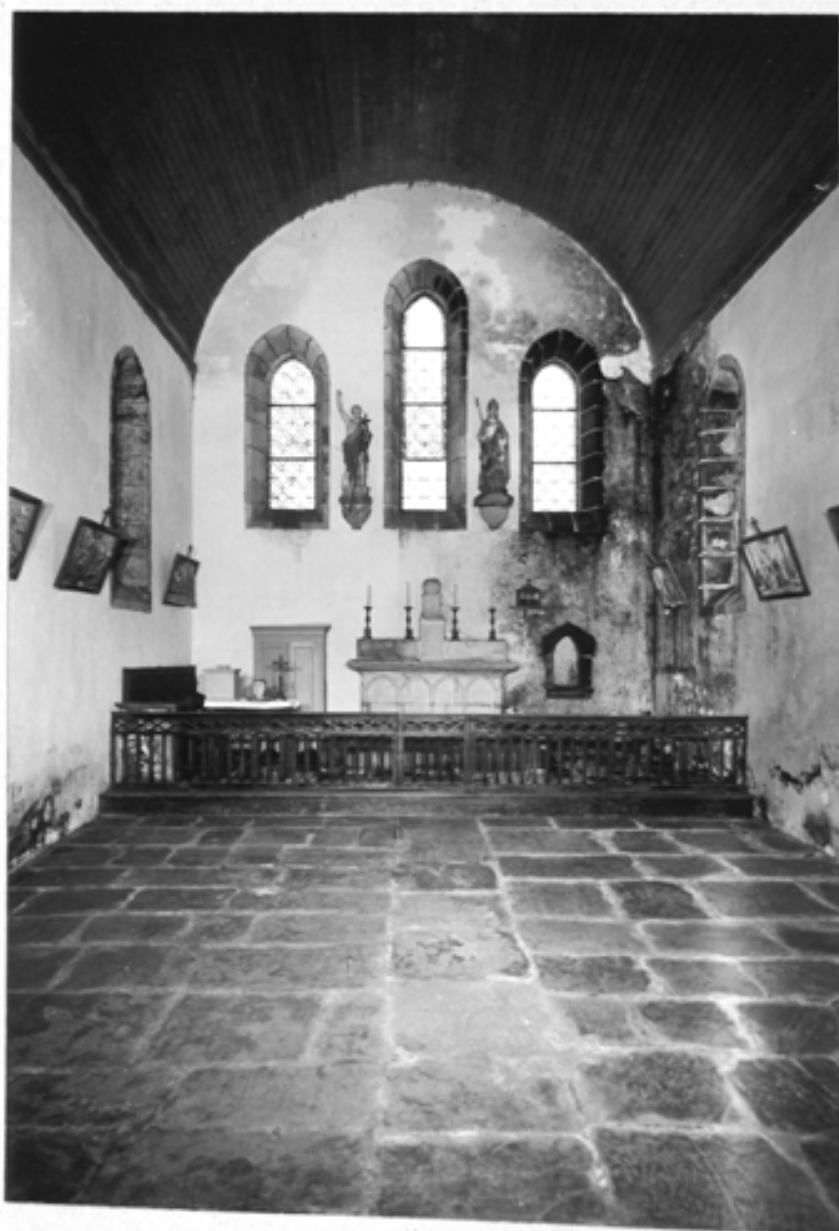
66.22.141.V

- Chœur : séparé de la nef par un emmarchement de  
pierre souligné par une balustrade en bois. Une  
baie semblable aux précédentes sur chaque mur, Sud et  
Nord.

Mur Est : 3 ouvertures en arc brisé, ébrasement  
évasé, une grande baie flanquée de 2 plus petites.  
Au-dessous, autel néo-gothique en pierre sur emmarche-  
ment de pierre, flanqué au Sud d'une niche en arc brisé  
à 2 claveaux, chanfreinée, à appui saillant mouluré.

Vue du chœur

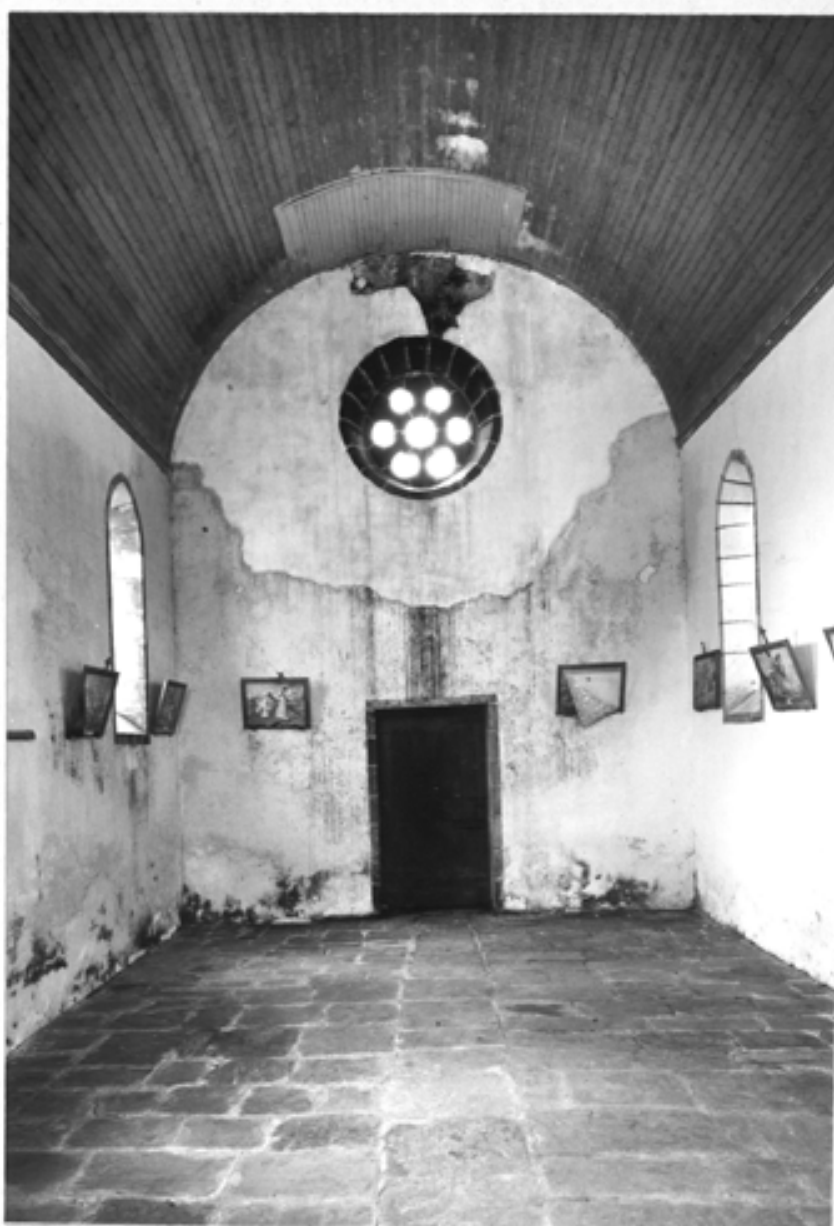
66.22.1422V

- Nef : mur Nord : deux baies semblables régulièrement  
espacées en arc brisé à ébrasement évasé. La baie E.  
surmonte une porte rectangulaire dont le linteau mono-  
lithe est formé par l'appui de la fenêtre. Bénitier  
polygonal à cul-de-lampe mouluré et ouverture en accola-  
de sur le piedroit Est.

Mur W. Porte centrale rectangulaire à linteau mono-  
lithe surmontée d'un oeil-de-boeuf ; remplage formé de  
6 soufflets ronds encadrant un soufflet rond central.

Vue de la nef , vers l'ouest
