Aire d'étude : Maël-Carhaix  
 Auteur(s) : maître d'oeuvre inconnu  
 Cadastre : 1961 B2 358  
 Commune : Plévin  
 Coord. Lambert : 0167100 ; 1075600  
 Copyright : © Inventaire général, 1964  
 Couverture : toit à longs pans ; pignon couvert ; pignon découvert  
 Date bordereau : 1975  
 Date d'enquête : 1964  
 Date mise à jour : 1993/10/15  
 Date Mistral : 1987 AVANT  
 Date protection : édifice non protégé MH  
 Dénomination : chapelle  
 Département : 22  
 Dossier : individuel  
 Elévation : élévation à travées  
 Etude : inventaire fondamental  
 Implantation : isolé  
 INSEE : 22202  
 lieu-dit : Saint-Abibon  
 Localisation : Bretagne ; 22 ; Plévin  
 Murs gros-oeuvre : granite  
 Parties : enclos  
 Préc. REPR : armes des Rostrenen  
 REFERENCE : IA00003733  
 Référence objets : <a href="javascript: VisuPal ('IA00003733') "><IMG SRC="/documentation/icones/Notice.gif" border="0"></a>  
 Région : Bretagne

CHAPELLE SAINT-ABIBON

FLEVIN

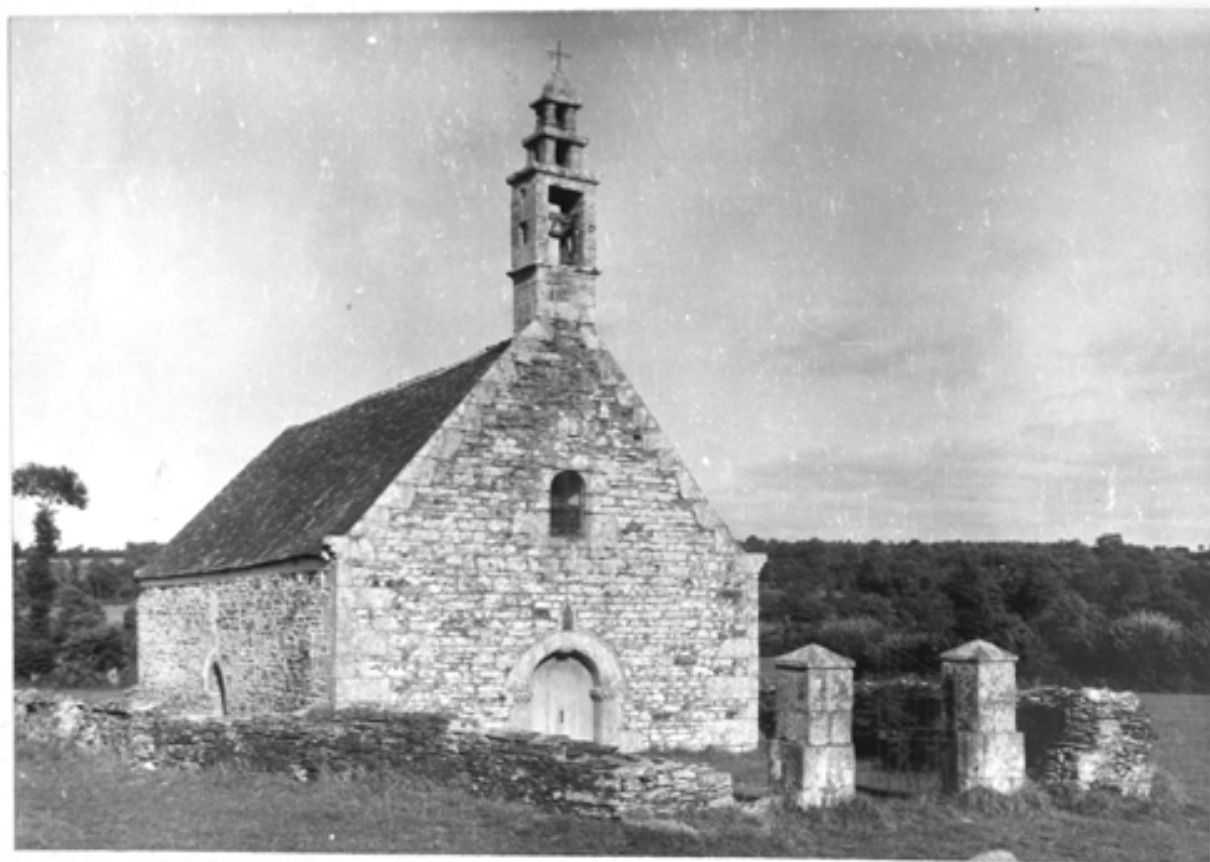
Façade Ouest

Facade Ouest : pignon triangulaire avec pierres angulaires taillées en corbeaux saillants.

Porte centrale, plein cintre, claveau central décoré de denticules et d'une croix de St-ANDRE en relief. Chapiteaux en bandeau à denticules, sculptées au Sud d'un chien, au Nord d'un lièvre.

Baie dans l'axe de la porte, plein cintre, à deux claveaux surmontée d'une pierre sculptée : deux léopards héraldiques soutenant un écu armorié où se lisent trois fasces en relief (identifié par FROTIER de la MESSELIERE comme ROSTREHEN : d'hermines à trois fasces de gusules), l'écu est entouré d'un collier (?) circulaire difficile à identifier étant donné l'usure et la rugosité de la pierre (cf. cliché 68.22.62 V).

Clocheton prenant au mi de la façade, séparé du pignon par une base carrée avec corniche en incurvation en haut. Chambre des cloches à deux baies Est et Ouest, rectangulaires à linteau monolithe. Petites ouvertures rectangulaires au Nord et au Sud. Corniche convexe au couronnement. Flèche carrée à deux étages en escalier séparés par des corniches arrondies, avec baies carrées sur chaque face de chaque étage. Pierre arrondie au faité avec une croix de fer.

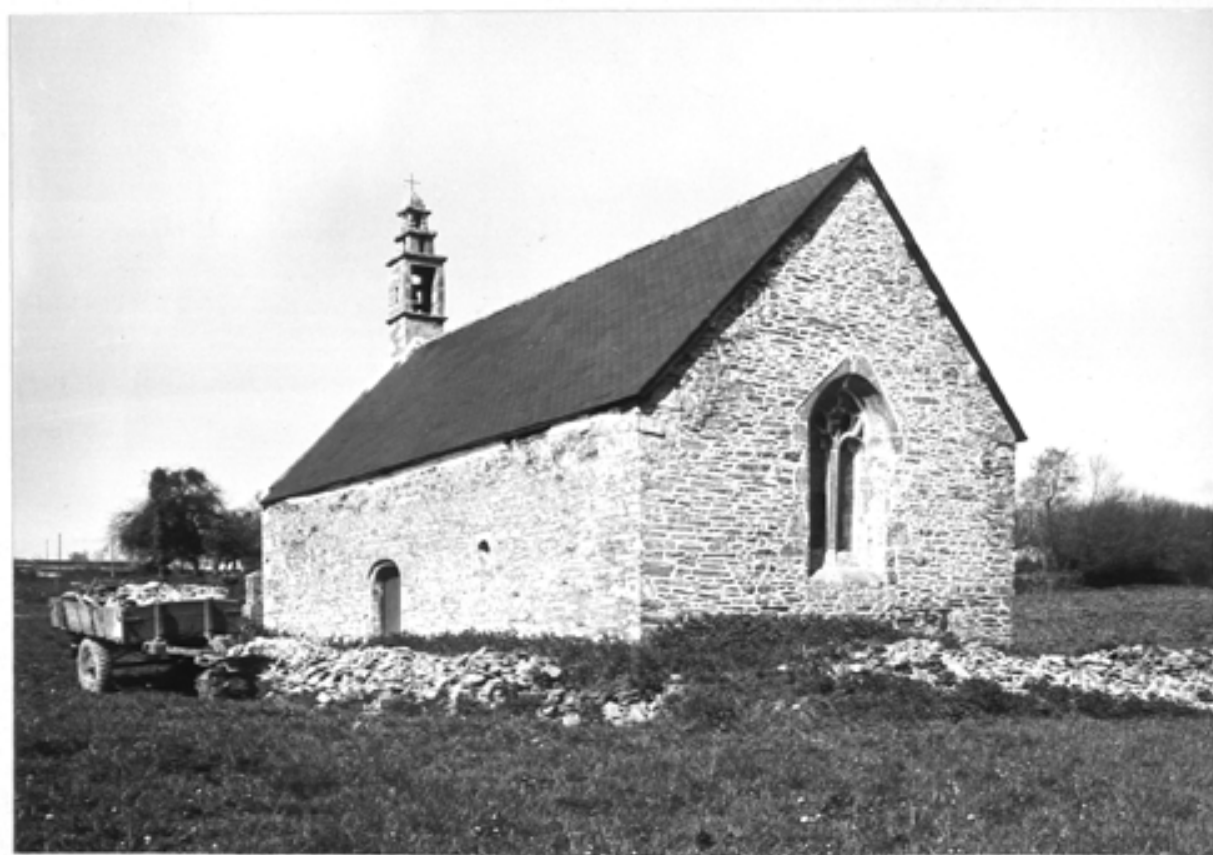
Façade Sud et chevet

Mur Sud : porte centrale en arc surbaissé à 3 claveaux, ébrasement à cavet, flanquée à l'E. d'un oeil-de-bœuf rond à 2 claveaux.

Façade Est : chevet plat terminé en pignon. Maîtresse-vitre centrale en arc brisé, à ébrasement concave.

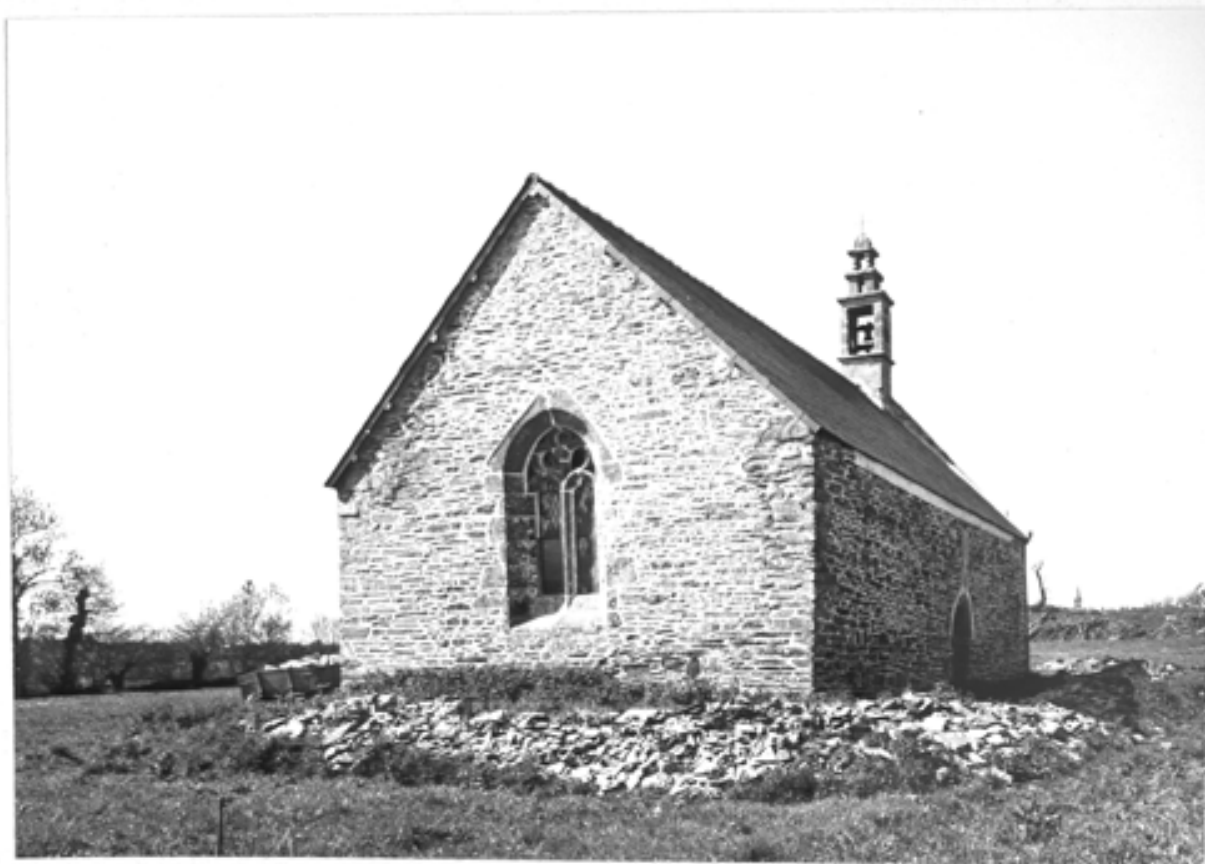
Chevet et face Nord

Façade Nord : porte décentrée vers l'W. en arc plein cintre à 2 claveaux, bordée d'une moulure. Un motif rond semblait surmonter la porte. Il est aujourd'hui bouché avec du ciment.

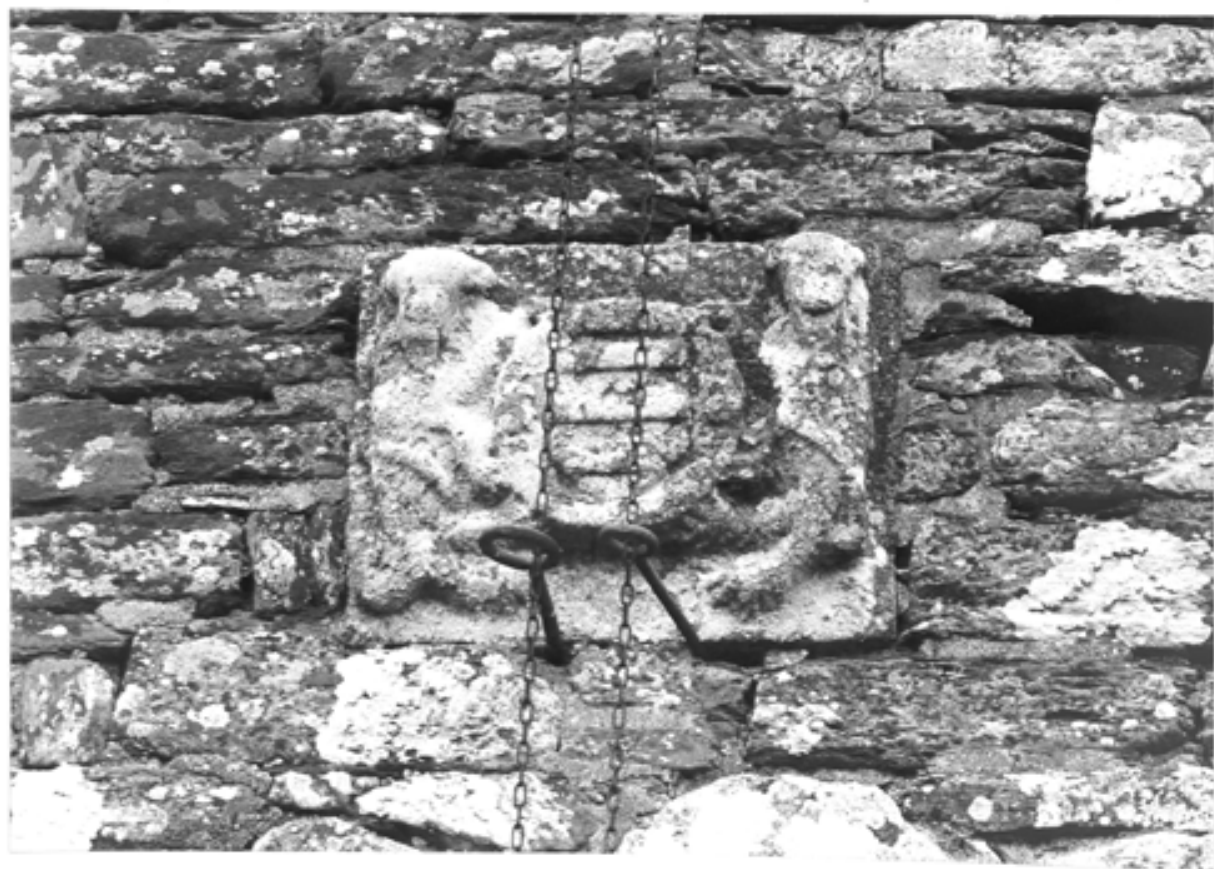
Armoiries surmontant la  
porte de la façade ouest

Les armoiries surmontant la fenêtre de la façade occidentale ont été identifiées par Frotier de la Messelière, op. cit., p. 39, comme celles de Rostrenen : d'hermines à trois fasces de gueules.

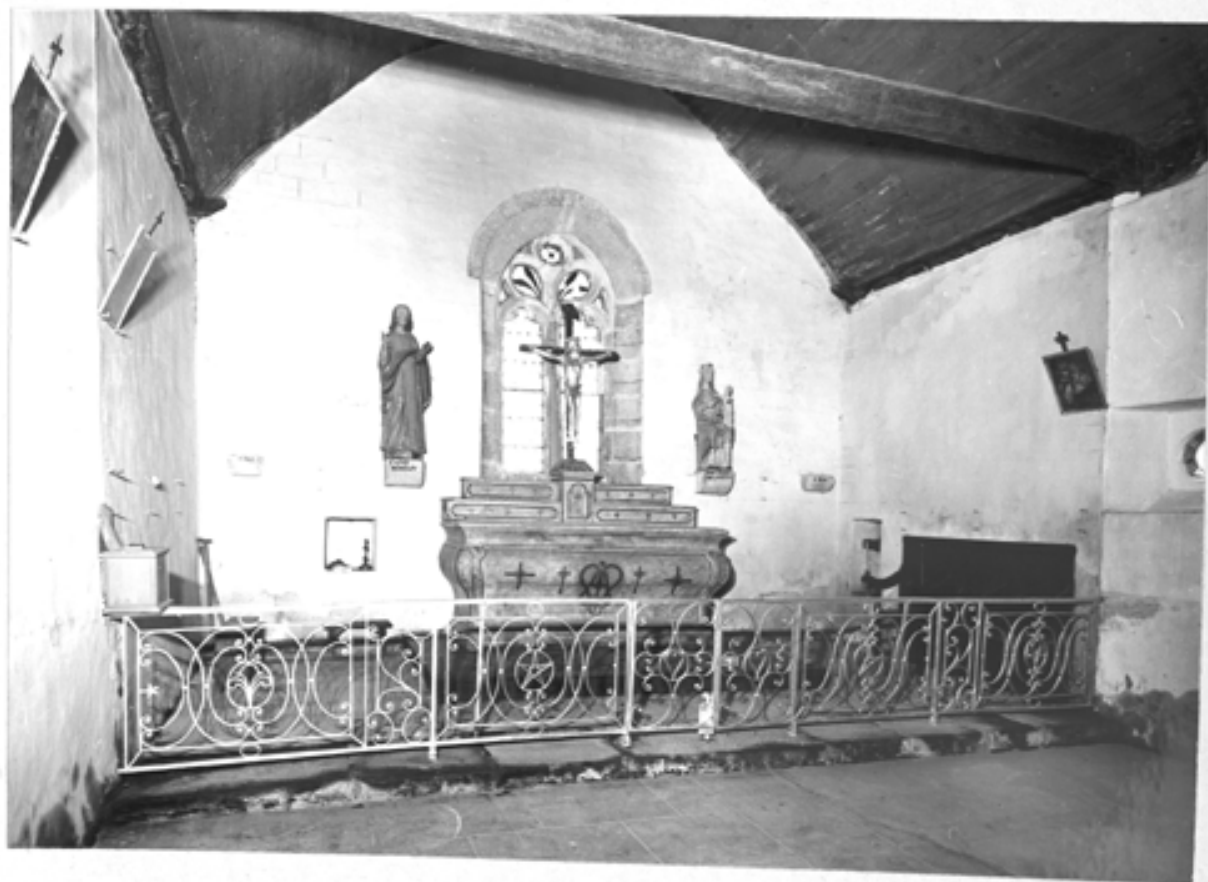
Vue générale du Choeur

Chœur séparé de la nef par un emmarchement de granite souligné par une balustrade en fer forgé.

Mur Est, percé au centre d'une baie en arc informe plutôt plein cintre, ébrasement concave. Remplage formé de 2 lancettes trilobées.

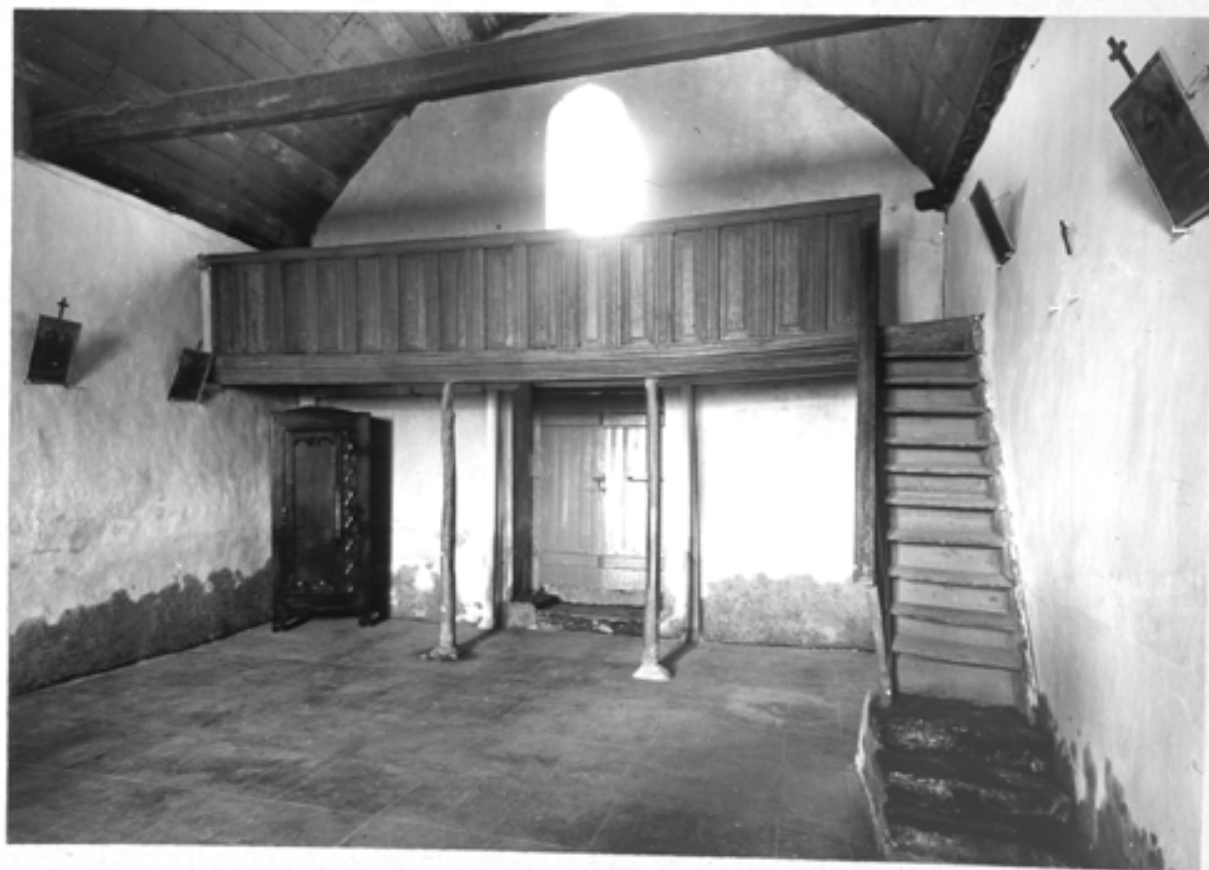
Vue générale OUEST

Mur OUEST tribune de bois à panneaux rectangulaires moulurés appliquée sur le mur Ouest et portée par des poutres de bois. Escalier au Nord reposant sur un triple emmarchement de pierre. Porte centrale plein cintre, le haut dissimulé par la tribune, surmontée d'une baie plein cintre à épais ébrasement droit, appui évasé.
