TREBRIVAN

MANOIR de L'ESTANG

DESCRIPTION EXTERIEURE

Table des Illustrations

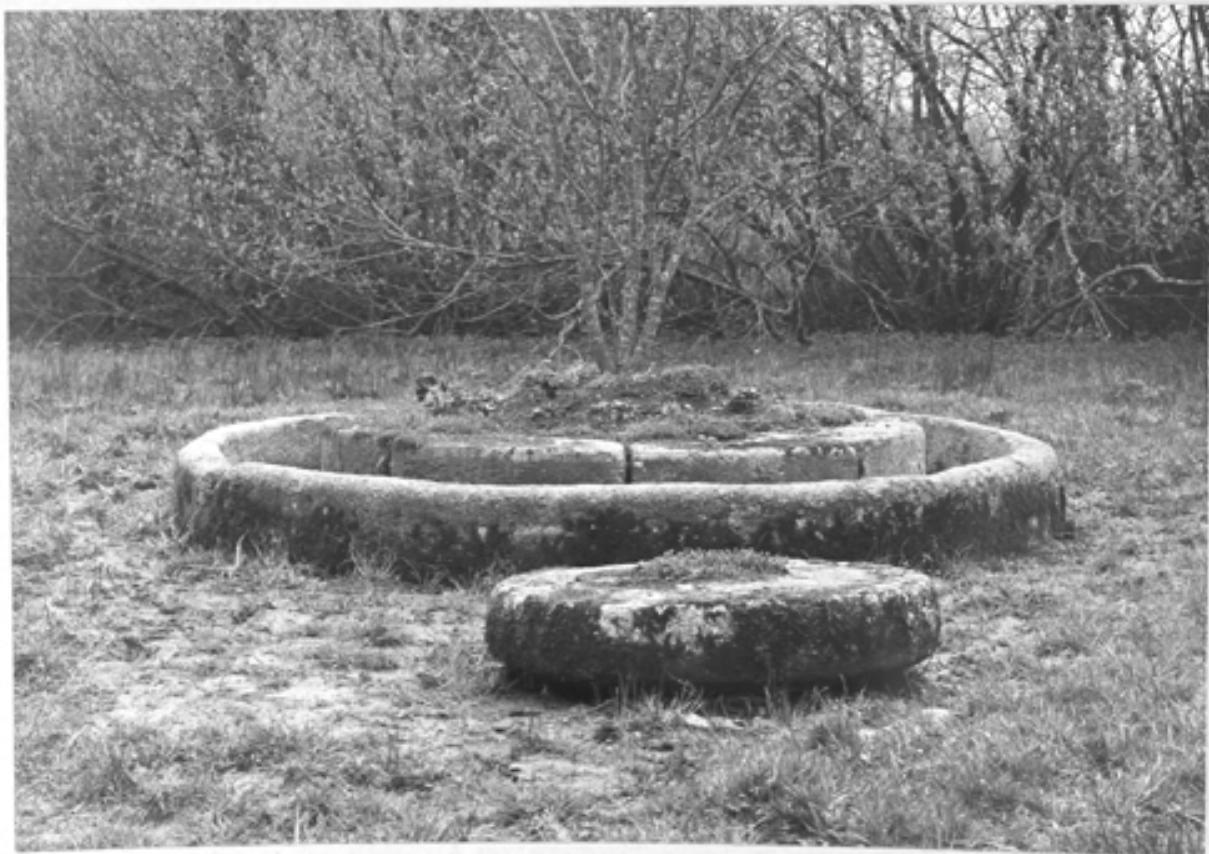
Pressoir à traction
à muret et meule volante
Cliché DAGORN
66.22.21.V

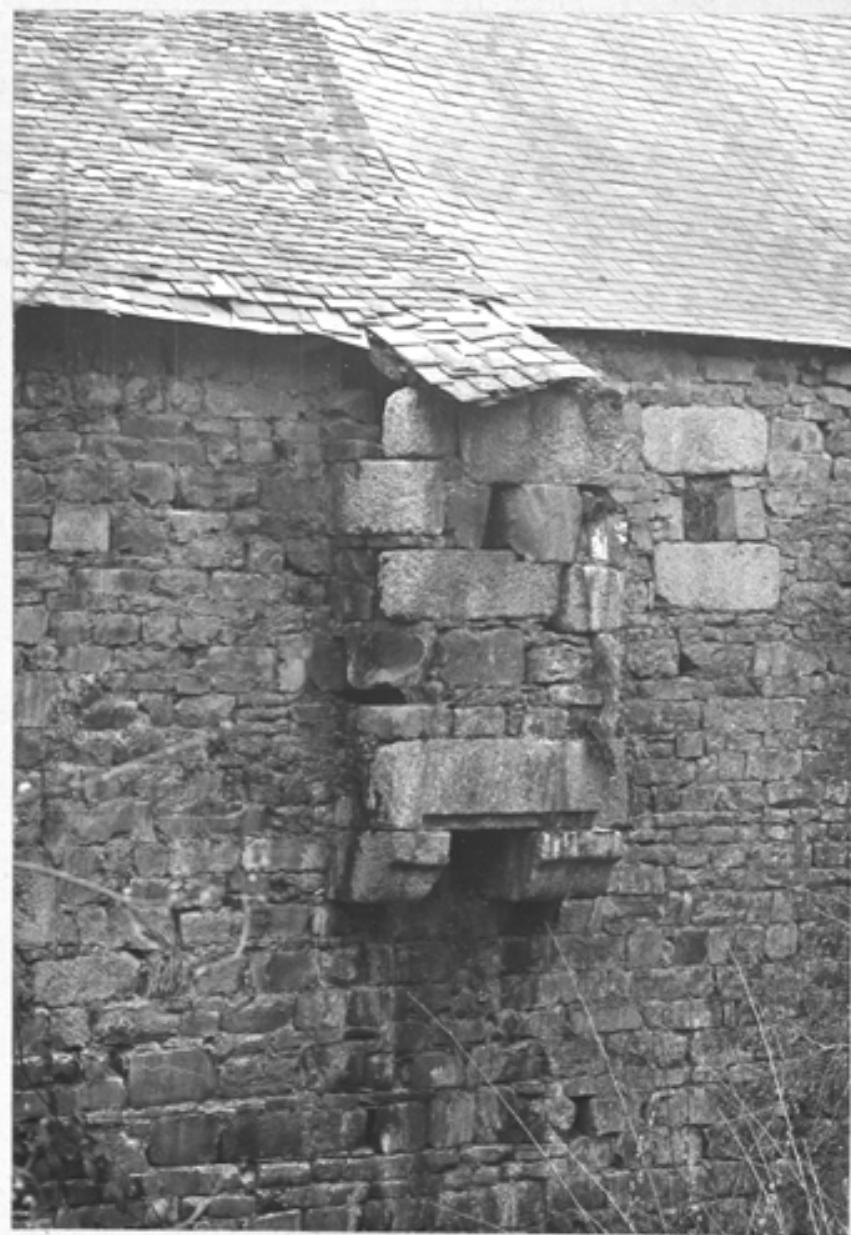
Cliché DAGORN
66.22.19.V

Communs, façade Nord : latrines
en encorbellement

Facade Nord: Une couverture rectangulaire. Latrines en encorbellement dans la partie Ouest.
