Adresse : 1ère maison
Aire d'étude : Maël-Carhaix
Auteur(s) : maître d'oeuvre inconnu
Cadastre : 1958 A 359
Commune : Trébrivan
Coord. Lambert : 0169500 ; 1085400
Copyright : © Inventaire général, 1964
Couverture : toit à longs pans ; pignon découvert
Date bordereau : 1975
Date d'enquête : 1964
Date mise à jour : 1993/10/15
Date Mistral : 1987 AVANT
Date protection : édifice non protégé MH
Dénomination : maison
Département : 22
Dossier : individuel
Etude : inventaire fondamental
Implantation : en écart
INSEE : 22344
lieu-dit : Hellaouet
Localisation : Bretagne ; 22 ; Trébrivan
Murs gros-œuvre : granite ; schiste
REFERENCE : IA00003750
Région : Bretagne
sauvegarde Ref. : 00003750
Statut propriété : propriété privée
Titre courant : Maison
Toiture matériau : ardoise
Zone Lambert : Lambert1

MAISON I

HELLAOUET Maison 1

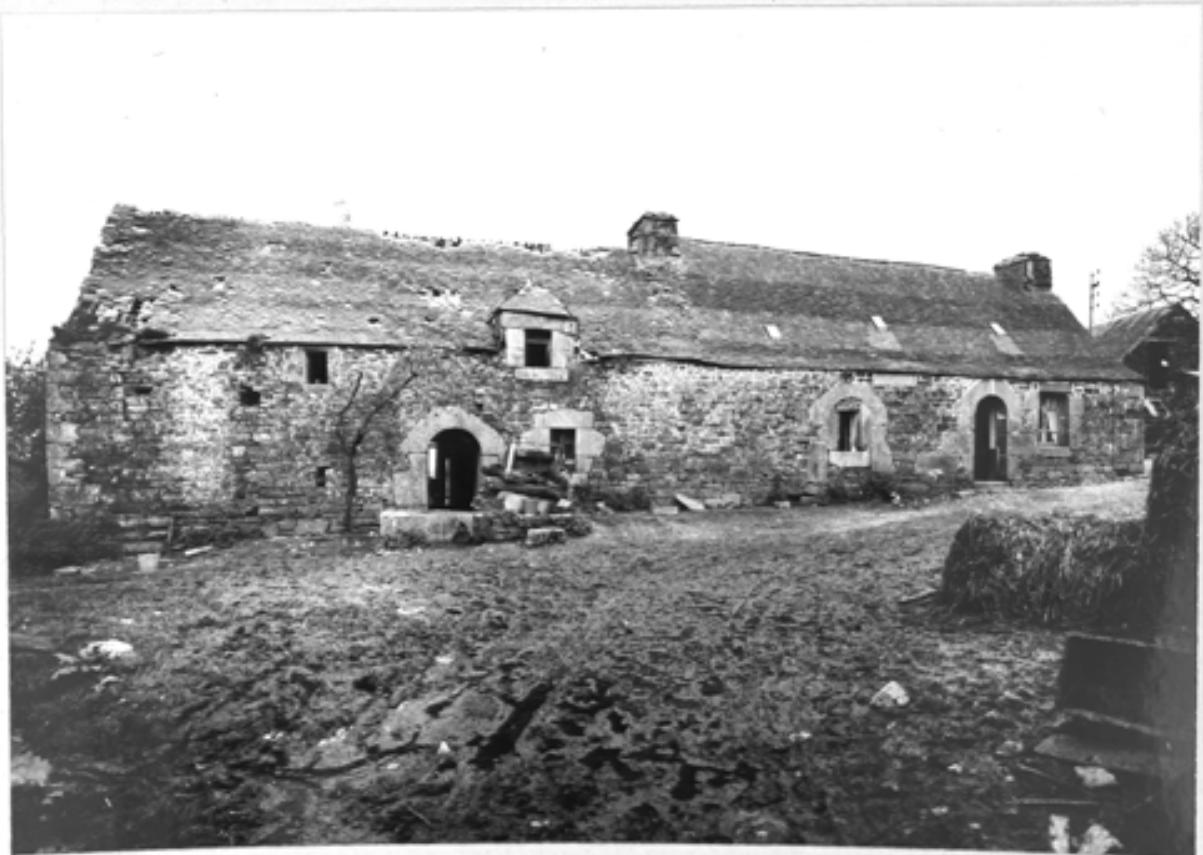
Façade Sud-Est

Facade Sud: Porte en plein cintre à deux claveaux; accostée à l'Est d'une fenêtre rectangulaire, à l'Ouest d'une petite ouverture rectangulaire.

- Lucarne rectangulaire passante éclairant le comble; à linteau de bois protégé par des plaques de schistes. Lucarne couverte par une bâtière à croupes. Petite fenêtre éclairant le comble sous l'égout de la toiture. Les abouts de poutres sont visibles sur la façade.

Toiture d'ardoises à deux versants en très mauvais état dans laquelle pénètre la toiture secondaire couvrant la lucarne passante.

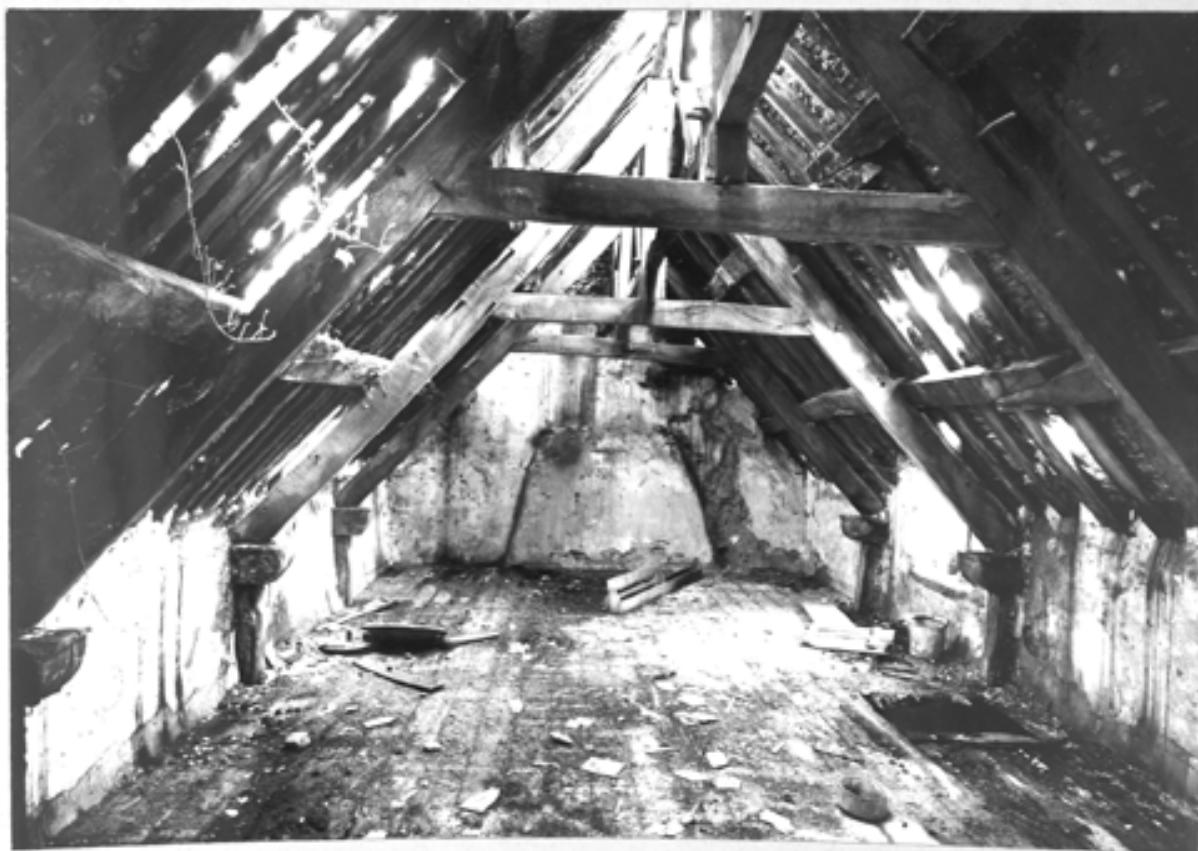
Charpente : ancienne, assez remarquable (cf photo). Quatre fermes à entraits retroussés. Les arbalétriers pénètrent dans la maçonnerie où ils reposent sur des blocs saillants. Les blocs sont soutenus par des jambettes verticales en partie incluses dans la maçonnerie et reposant sur les poutres du plancher. Etrésillonnage longitudinal par des pannes sous-faïtières unies à la panne faïtière par des croix de Saint-André.

Les arbalétriers pénètrent dans les poinçons (tenons et mortaises)

Assemblage par tenons et mortaises. Chevilles de bois.
