| | RESTELBERZ | | |
| DEMEURE - MAISONS - | | | |

Établi en 1966 par VACHOT MOIREZ

Revu en 1976 par DUCOURET

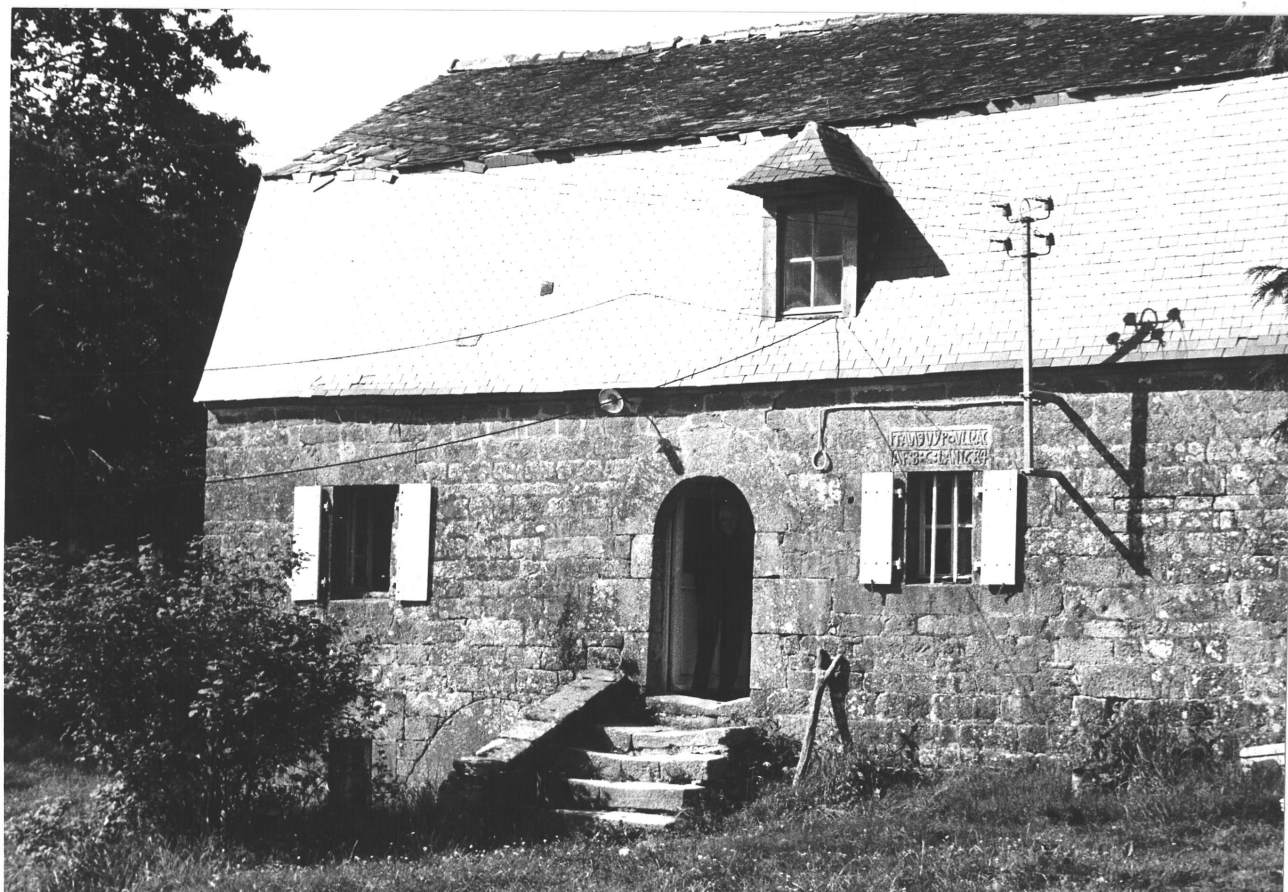
66.22.500 Z

- Maison (1). En écart dans un hameau en ordre dispersé comprenant trois groupes de maisons.

Construction en granite, appareil régulier.

Maison de plan rectangulaire, en grande partie remaniée (toiture, façade postérieure), rez-de-chaussée et comble. Porte centrale en plein cintre flanquée de deux fenêtres; à droite linteau portant l'inscription :

Pignons aveugles; façade postérieure totalement remaniée.

Intérieur remanié, divisions par cloison; accès au comble par un escalier moderne; cheminée en pignon Est, en granite, de type engagé, piédroits chanfreinés amortis d'un culot, griffe à la base, deux niches dans le coeur, consoles en quart de rond, linteau à crossettes; dimensions : l. 2, 60m - H. 1, 81m.

Toiture moderne à longs pans brisés.

RESTOLLEBERS - MAISON N°1

Elévation Sud-Ouest

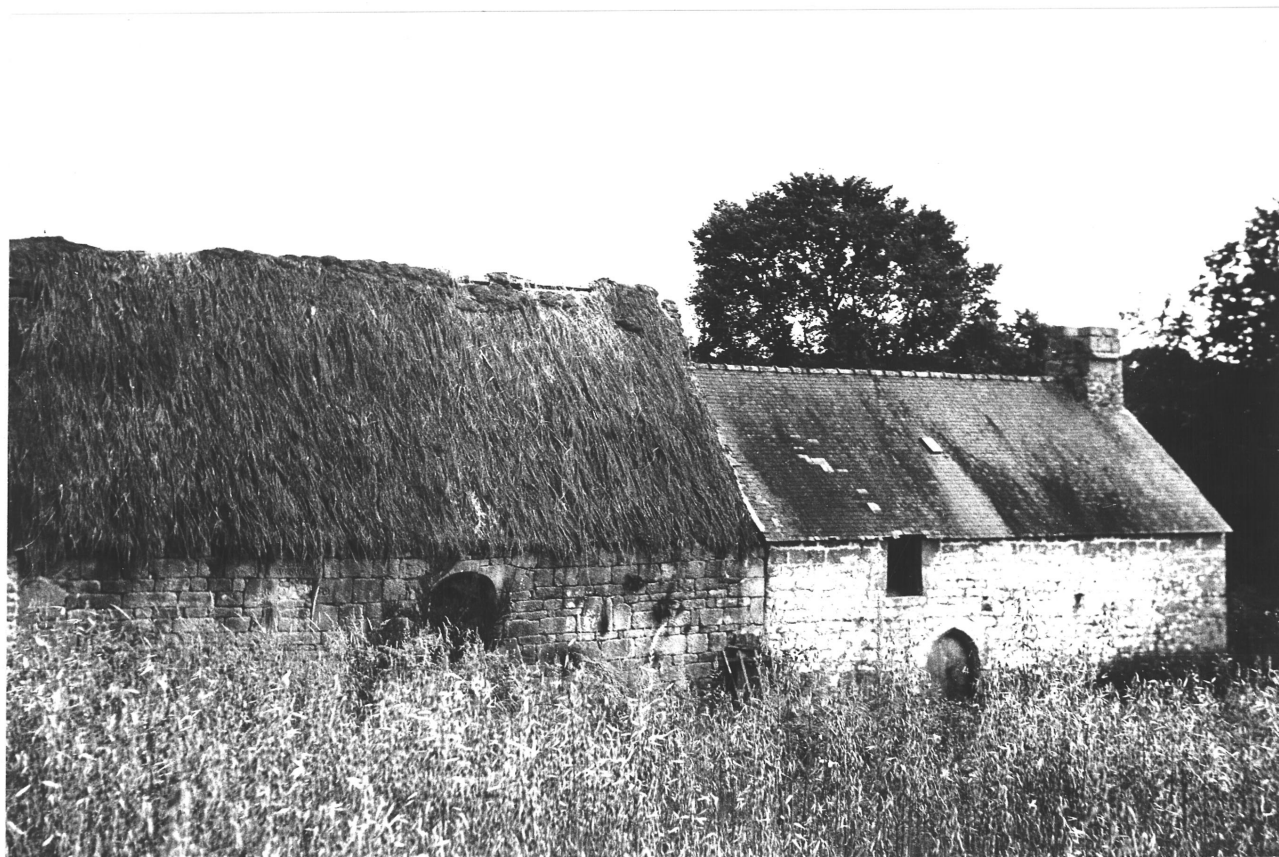
66.22.499 Z

- Maison (2) - Actuellement dépendance : deux corps de bâtiment en alignement avec façade principale au Sud-Est. Construction en granite, moyen appareil irrégulier. A droite maison à rez-de-chaussée et étage desservis par un escalier extérieur droit plaqué sur la façade, anciennement étable au rez-de-chaussée et logis à l'étage; toiture de chaume en mauvais état.

En façade postérieure, linteau de fenêtre (murée) portant l'inscription :

RESTOLLEBERS - MAISON N°2

Dépendance - façade Nord-Ouest - vue  
générale

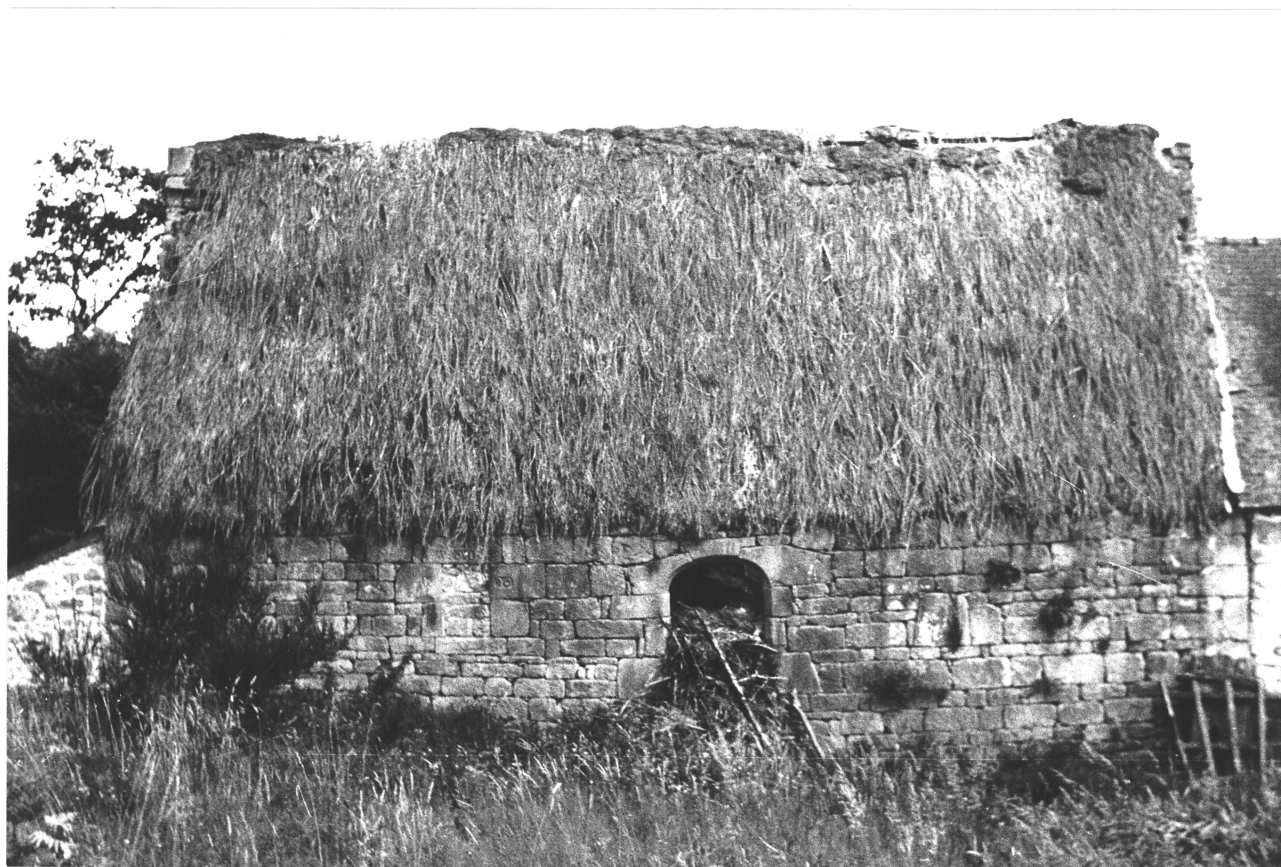
66.22.498 Z

RESTOLLEBERS - MAISON N°2

Dépendance - élévation Nord-Ouest

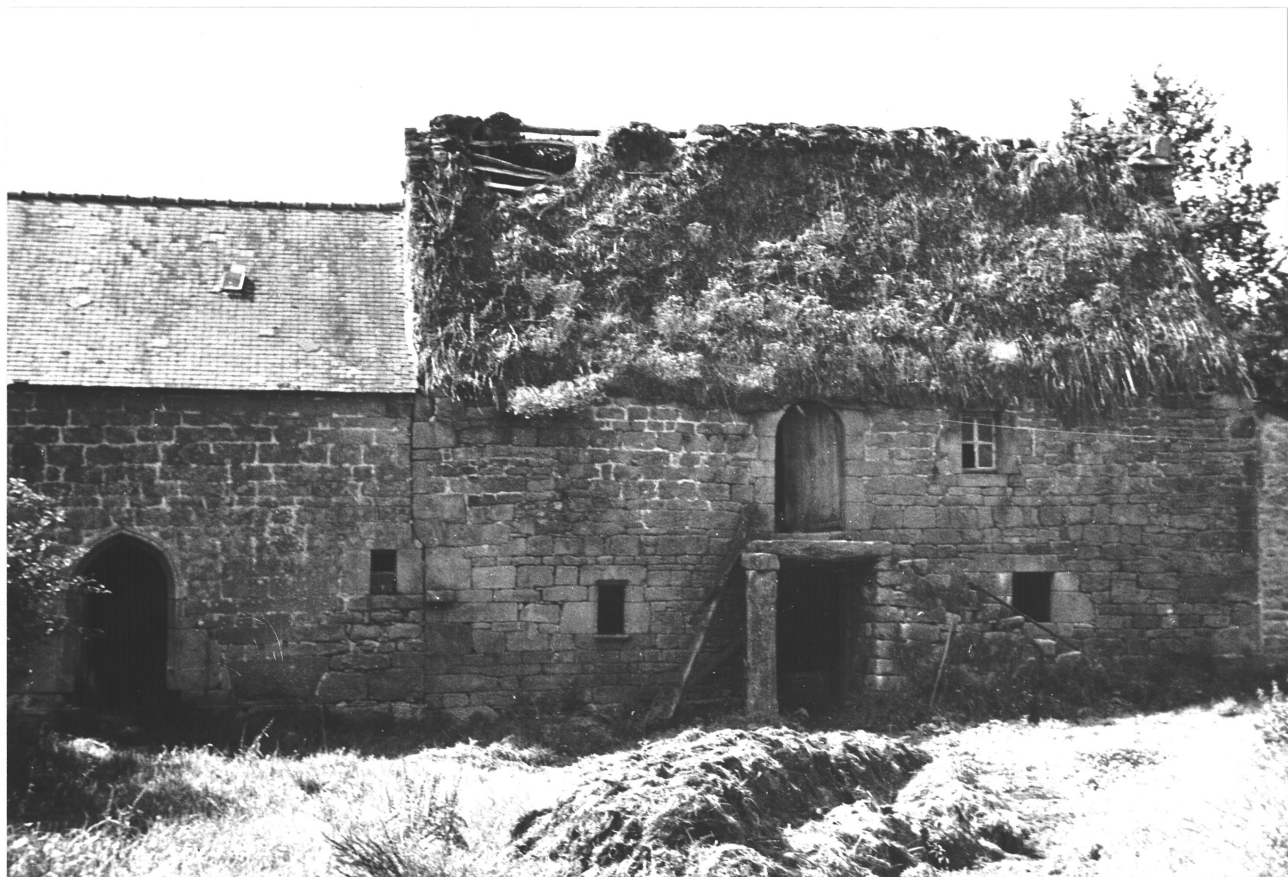
66.22.496 Z

A gauche corps de bâtiment plus récent, couvert en ardoise; rez-de-chaussée et comble à surcroît; porte en arc brisé, moulurée en face antérieure. Actuellement dépendance.

RESTOLLEBERS - MAISON N°2

Dépendance - élévation Sud-Est

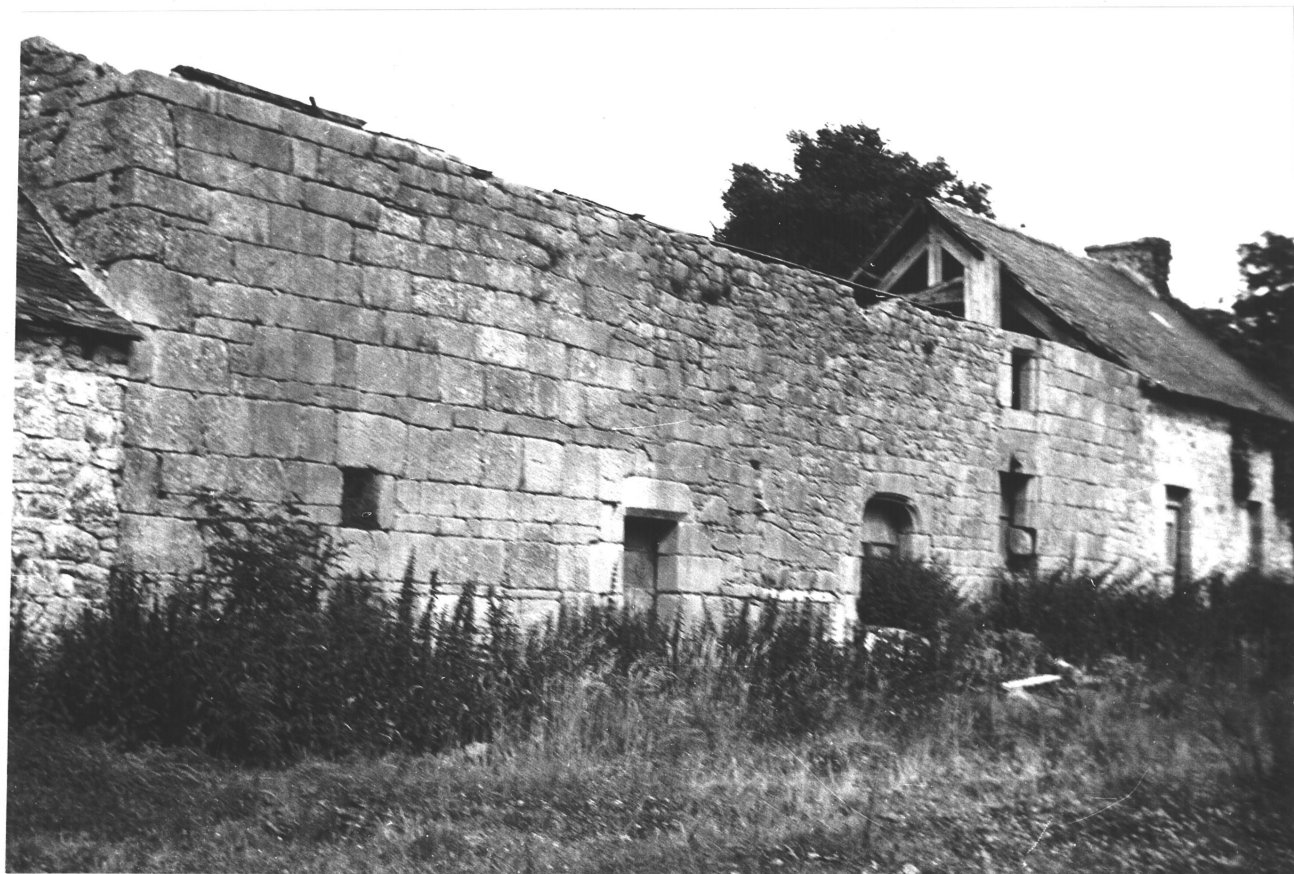
66.22.495 Z

- Maison (3) : Alignement en ruines, comportant un corps de bâtiment de plan allongé avec deux portes en façade, l'une rectangulaire chanfreinée, l'autre en anse de panier, moulurée; une fenêtre porte la date I666, trace de reprise, toiture effondrée.

RESTOLLEBERS - MAISON N°3

Bâtiment en ruines - élévation antérieure
