22			GLOM						
n ^o département		commune Ker Saint Eloi							
		adresse ou lieu-dit							
GUINGAMP		ROSTRENEN							
arrondissement		canton DEMEURE dénomination et titre de l'œuvre Manoir					35.01		
							matricule		
							Accollo		
							,40000 A110		
Repérage 3 kms 0	uest du b	ourg							
Carte I.G.N.	échelle :	1/50.000	feuille :	Rostrenen	Lambert :	x	171,30		
						Y	73,60		
Cadastre	année :	1826	section:	H1	parcelle : 34		,,,,,,		
	année :		section:		parcelle :				
Propriétaire :									
roprictane .									
Destination actuelle :									
Protection M.H.:									
Etat de conservation :									
<u>Dossier</u> établi le :	1966		par D U (COURET-DEPIERRE	- CEBRON -	BRUN			
revu le :	s,		par						
······································			· · · · · · · · · · · · · · · · · · ·						
Nombre d	e pages d	actylographiées		5					
Nombre d	e documen	ts graphiques		2					
Nombre d	e documen	ts photographiques	, , , 3	29

Manoir

MANOIR KER SAINT ELOI

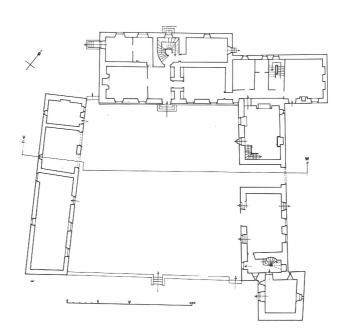
76.22.53 P

Aile principale à deux corps dont un corps principal et un corps secondaire au Nord-Est. Corps principal de plan rectangulaire double en profondeur; la partie antérieure est divisée par un mur de refend; la partie postérieure comporte une tour d'escalier dans oeuvre, axiale. Un étage carré. Corps secondaire de plan rectangulaire simple en profondeur, cage d'escalier axiale entre cloisons; un étage carré.

Plan

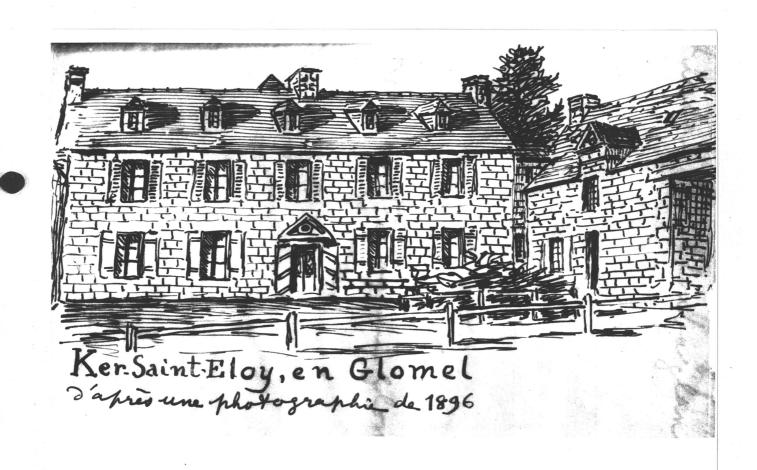
76.22.113 V

Dessin Frotier de la Messelière (Manoirs des C.D.N. A.D 22 J n°2)

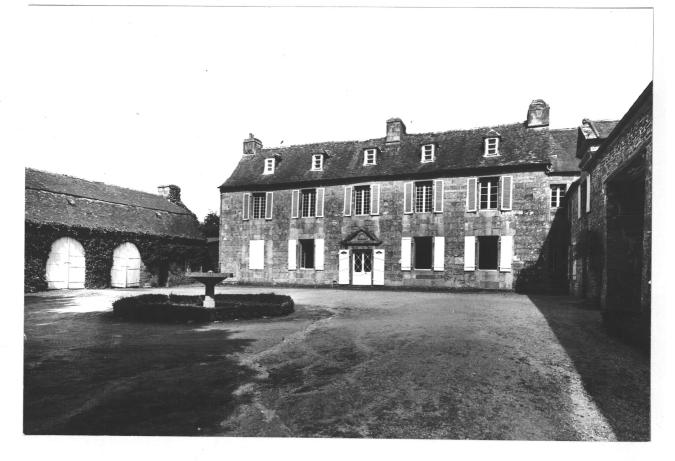
69.22.664 V

- Corps principal. Façade antérieure

Elévation symétrique à cinq travées sur deux niveaux, porte axiale; lucarnes sur le versant à l'aplomb des travées. Fenêtres des deux niveaux identiques, feuillure de contrevent sur les piédroits, porte rectangulaire à feuillure surmon-

tée d'un fronton triangulaire orné d'une coquille au tympan; corniche en cavet sous l'égoût du toit.

Aile Ouest - Elévation Sud-Est

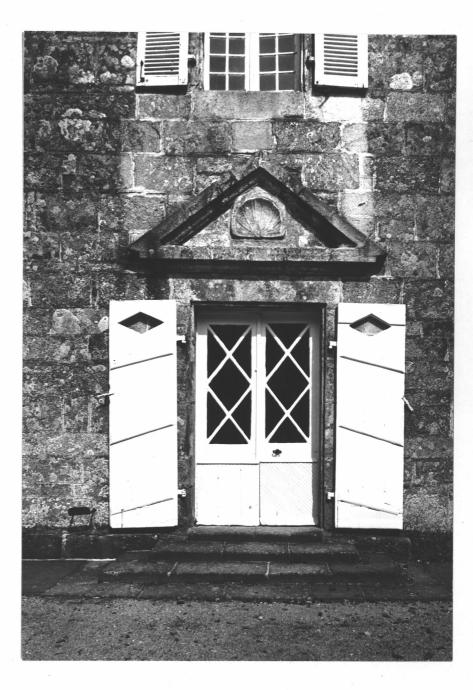
69.22.663 V

Aile Ouest - Façade Sud-Est - détail de l'entrée principale

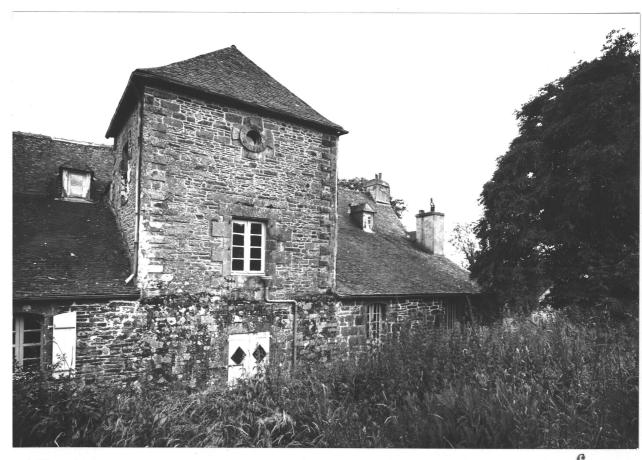
69.22.582 V

- Corps principal. Façade postérieure

Tour d'escalier au centre ouverte d'une travée comportant une porte, une fenêtre feuillurée, un oeil de boeuf; sur les murs latéraux au deuxième niveau, une fenêtre. De part et d'autre de la tour, appentis ajourés sur deux niveaux, à gauche une porte rectangulaire et deux fenêtres à linteau en segment; à droite deux fenêtres et linteau en segment.

Aile Ouest - Elévation Nord-Ouest

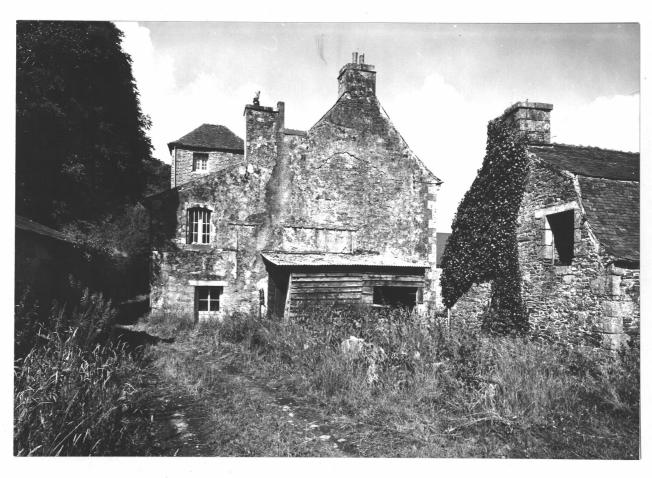
69.22.580 V

Façade latérale Sud-Ouest. Mur-pignon, revêtu d'un crépi, ouvert au droit de l'appentis d'une porte au premier niveau et d'une fenêtre en segment au deuxième niveau.

Aile Ouest - Pignon Sud-Ouest

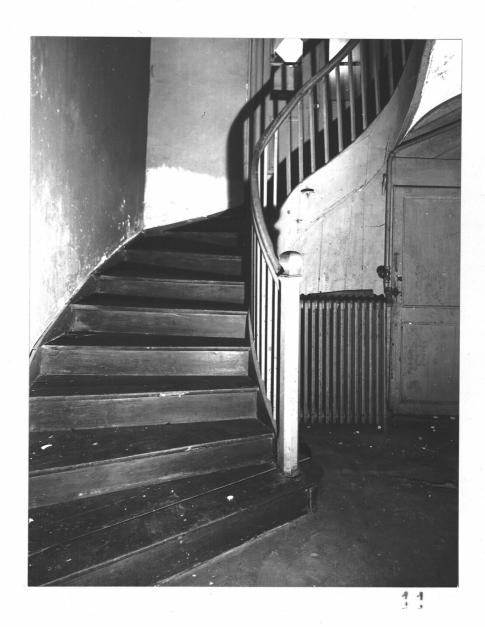
69.22.666 V

L'escalier (escalier intérieur dans oeuvre), cage rectangulaire, escalier en bois, escalier en vis suspendu, tournant à droite; marches d'assemblage; rampe d'appui et main courante en bois, sans décor.

Aile Ouest - Tour - Départ de l'escalier

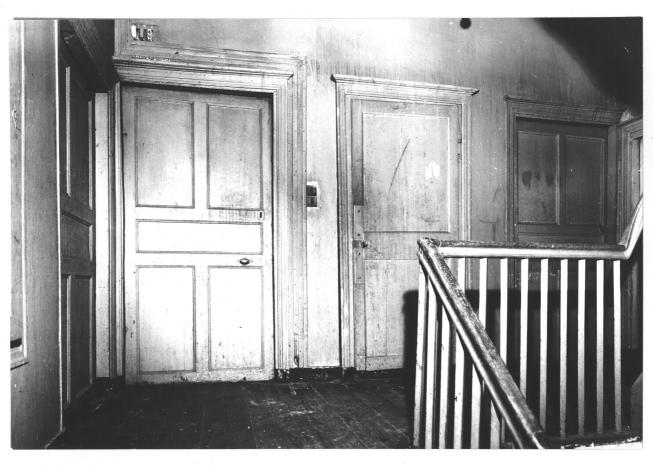
69.22.667 V

Premier étage : un palier rectangulaire sur lequel s'ouvrent trois portes alignées (Sud-Est), deux portes latérales (murs Est et Ouest de la tour) ouvrent chacune sur un couloir (séparé par le mur de refend) parallèle aux façades. Celle du milieu est une porte de placard (niche creusée dans le refend).

Aile Ouest - 1er étage - Palier de distribution

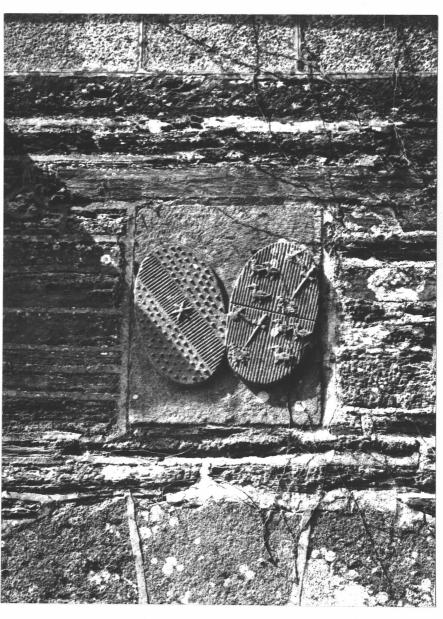
69.22.973 X

- Elévation postérieure : élévation irrégulière sans travées, peu ajourée; porte charretière centrale en arc plein cintre (passage couvert); blason au-dessus (cf. fig. 16); au nu du mur-gouttereau dans l'axe de la porte s'élève un faux pignon de lucarne percé d'une niche en plein cintre abritant une statuette, niche surmontée d'unecarchivolte en plein cintre. A droite de la porte, deux petites fenêtres à linteau en accolade, l'une au premier niveau, l'autre au deuxième. A gauche du premier niveau une porte flanquée de deux fenêtres en arc plein cintre (donnant jour à la chapelle); au deuxième niveau petite fenêtre à linteau en accolade; à l'extrême gauche une porte murée au linteau sculptée d'armoiries.

Aile Nord - Façade $N_{\rm O}$ rd-Est - Porche d'entrée détail des écussons

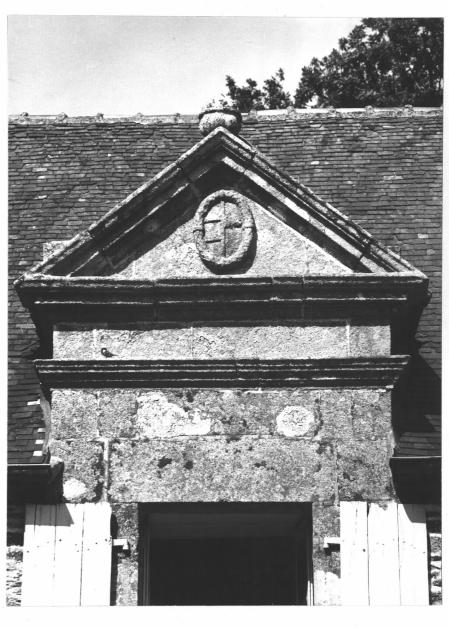
69.22.972 X

Armes en alliances des Meslou et des (?) sur le fronton de la lucarne de l'aile droite (fig. 18).

- Elévation antérieure sur cour : élévation irrégulière à travées. Au centre, porte charretière à linteau de bois (passage couvert); à gauche une travée sur deux niveaux dont une lucarne pendante à fronton portant au tympan un blason (cf. fig. 18), et deux fenêtres; à droite quatre travées irrégulièrement espacées, sur deux niveaux, baies au premier niveau en arc plein cintre (dont deux portes), baies du deuxième niveau rectangulaires.

Aile Nord - Façade Sud-Ouest - 2ème niveau détail du fronton

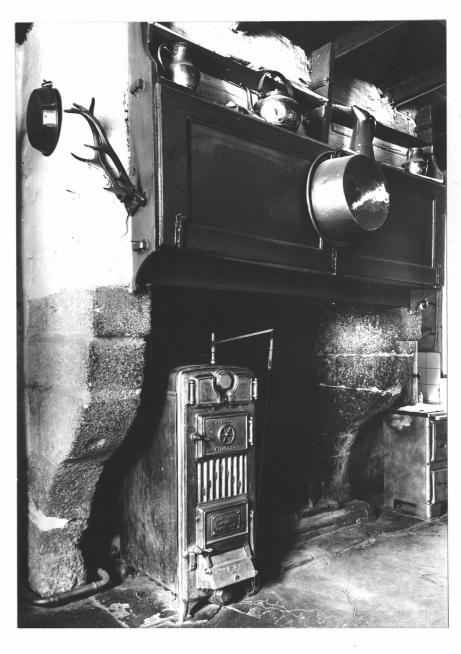
69.22.668 V

Au nord-Ouest, rez-de-chaussée, cuisine avec accès direct sur la cour et accès dans l'aile principale par une porte ouverte dans le mur de refend Nord-Ouest; sur ce mur cheminée (cf. photo) en granite, engagée, piédroits appareillés profilés en talon, linteau et hotte masqués par un placard de bois (rangement des armes); évier en granite engagé dans le mur Nord-Est; sol dallé de schiste ardoisier; dans l'angle Sud, escalier en bois à une volée à quartier tournant, marches d'assemblage.

Aile Nord - Nord du porche - Cuisine - Mur Nord-Ouest - Cheminée

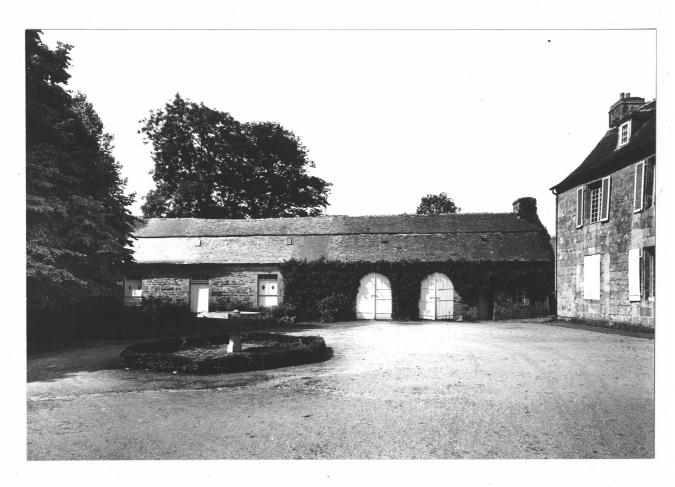
69.22.665 V

Elévation antérieure sur cour : irrégulière, de gauche à droite, une fenêtre, une porte et une fenêtre, rectangulaires; deux portes en plein cintre; une porte et une fenêtre, rectangulaires.

Aile Sud - Elévation Nord-Est
