PLOUGUERNEVEL  
commune

Goas Louis

Manoir

MANOIR DE GOASLOUIS

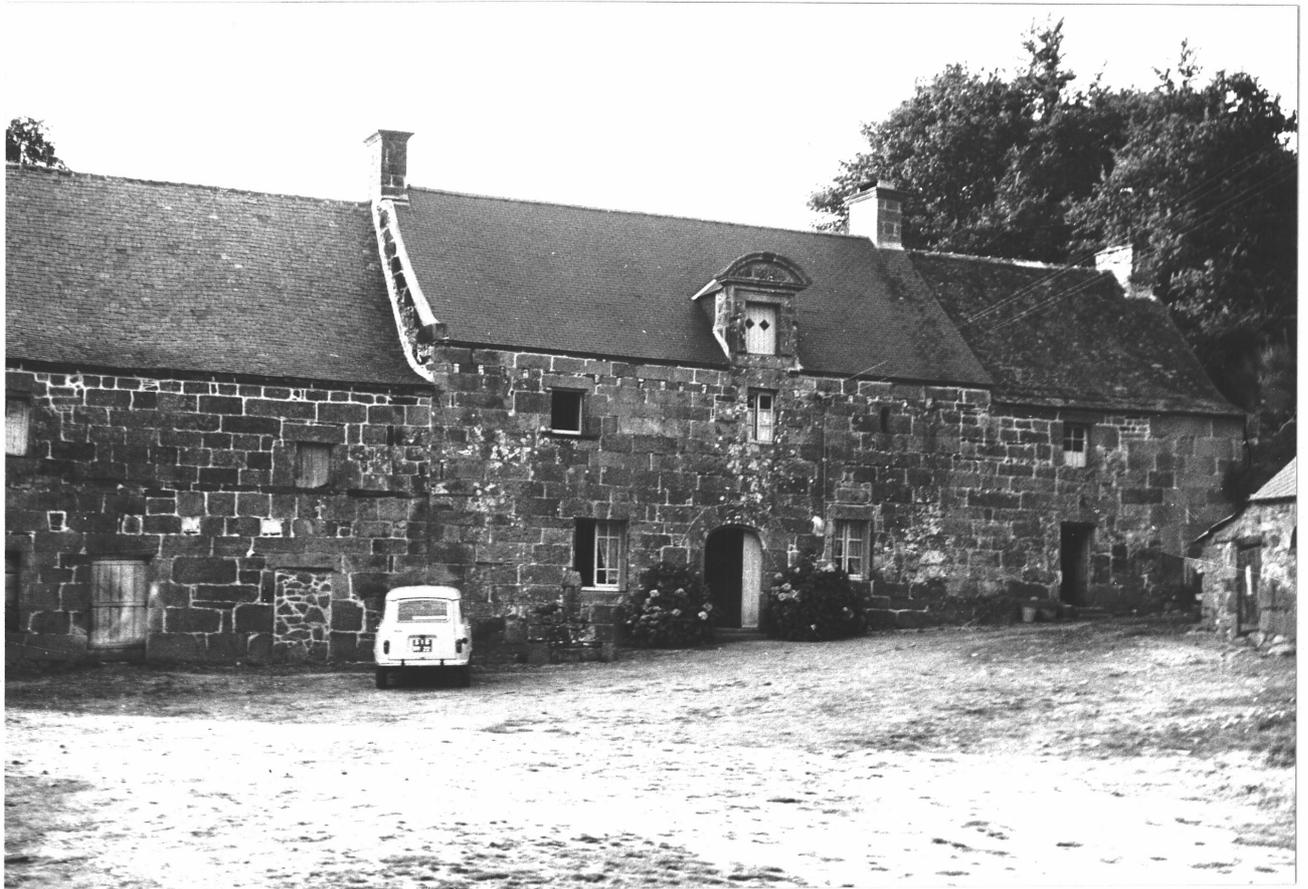
66.22.653 Z

. Corps principal : élévation irrégulière sur trois niveaux, le troisième est une lucarne. Porte en anse de panier chanfreinée encadrée de deux fenêtres, au deuxième niveau deux fenêtres et une petite baie en plein cintre, troisième niveau, lucarne axiale à baie rectangulaire et fronton cintré.

Façade Sud/Est - vue d'ensemble

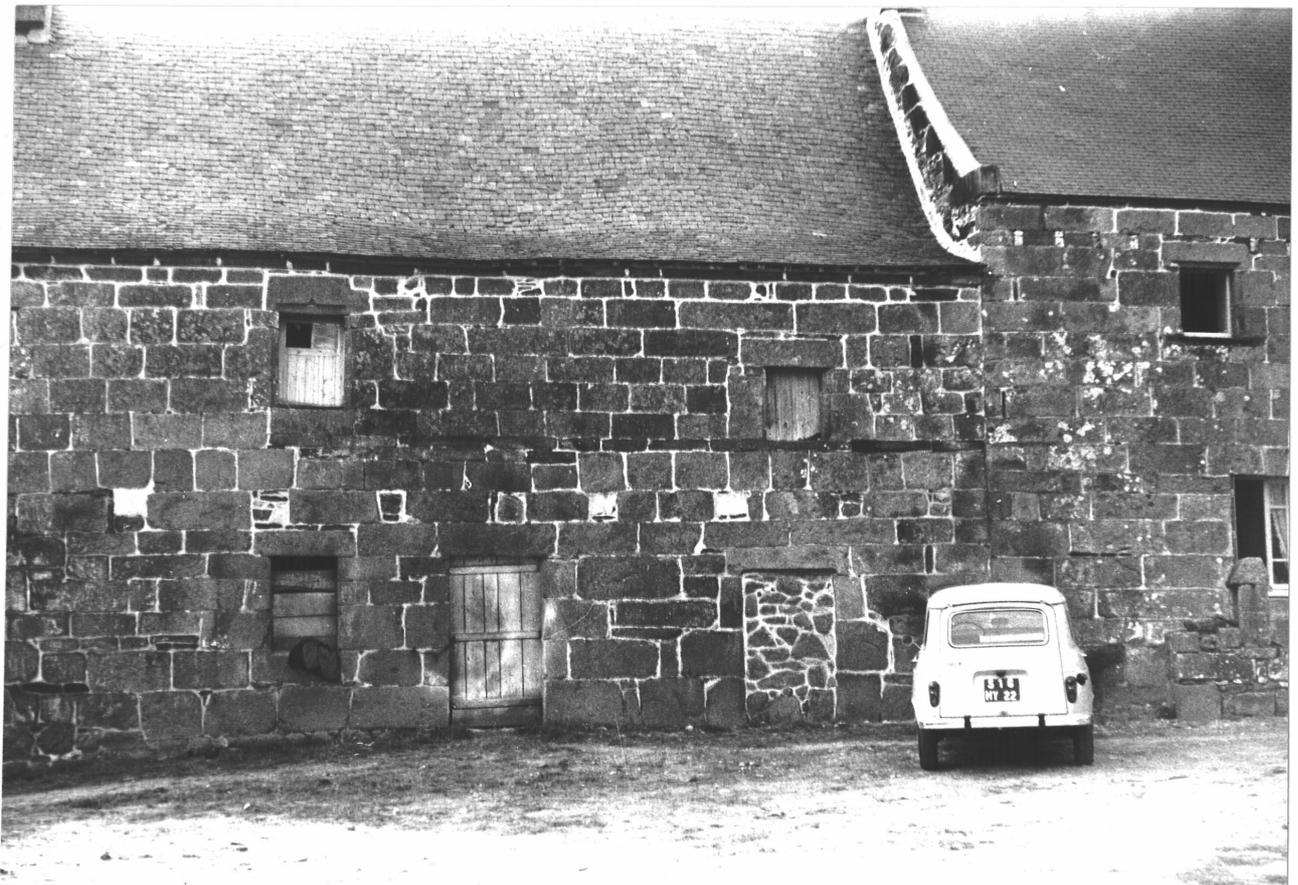
66.22.654 Z

. Corps latéral gauche : élévation irrégulière sur deux niveaux, baies rectangulaires, deux portes au premier niveau (l'une obturée) et une fenêtre, deux fenêtres au deuxième niveau.

Façade Sud/Est - Corps de bâtiment au  
Sud/Ouest - Elévation

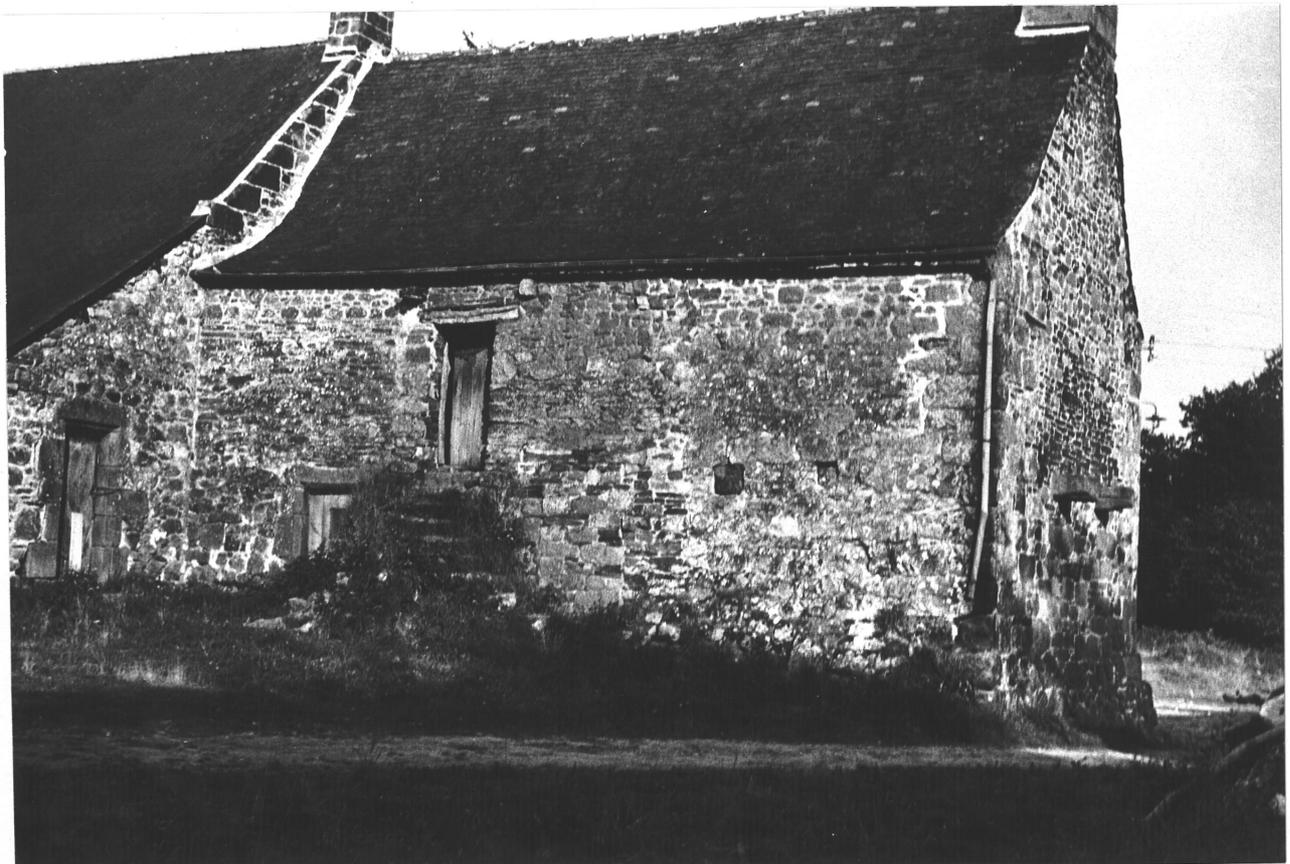
66.22.657 Z

Elévation peu ajourée; portes seulement.

Façade Nord/Ouest - Corps de bâtiment  
au Sud/Ouest - Élévation

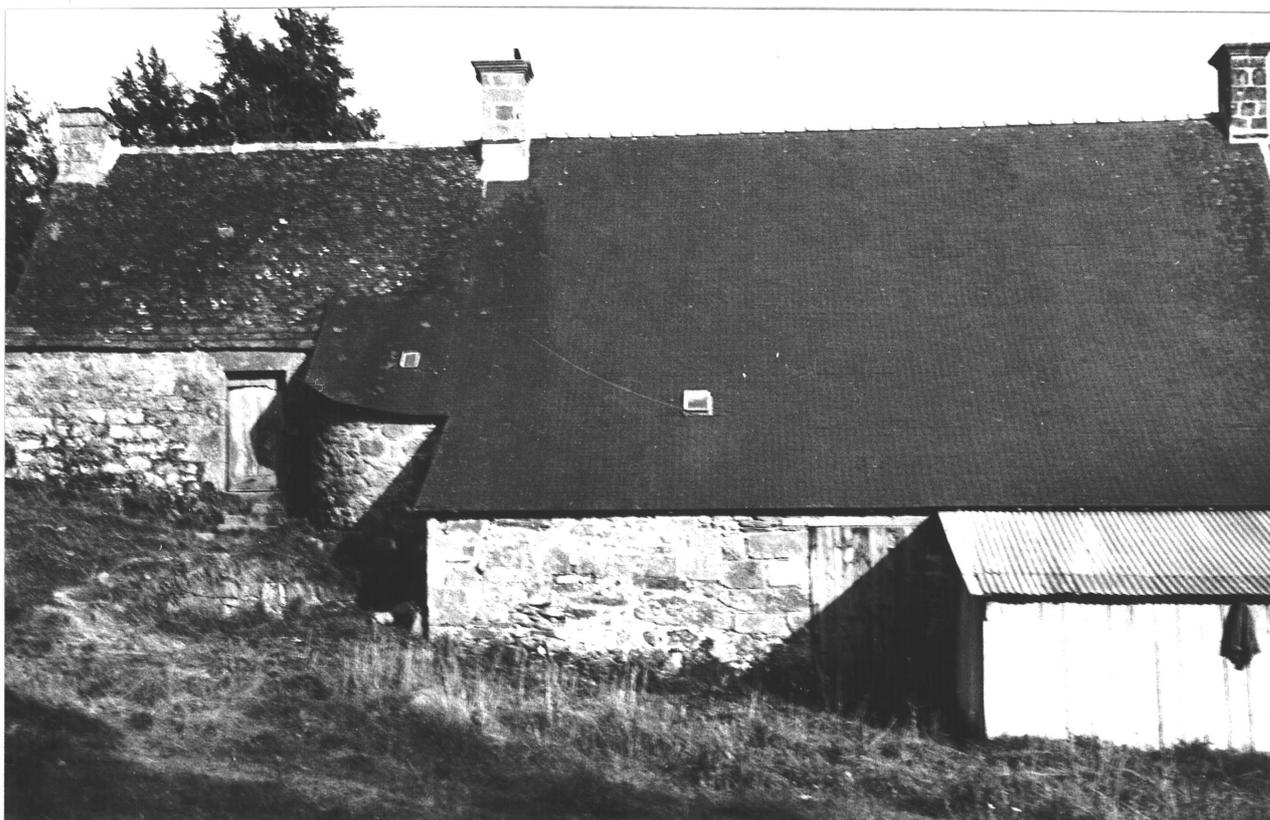
66.22.658 Z

Corps principal et bâtiment au Nord/Est  
Élévation Nord/Ouest

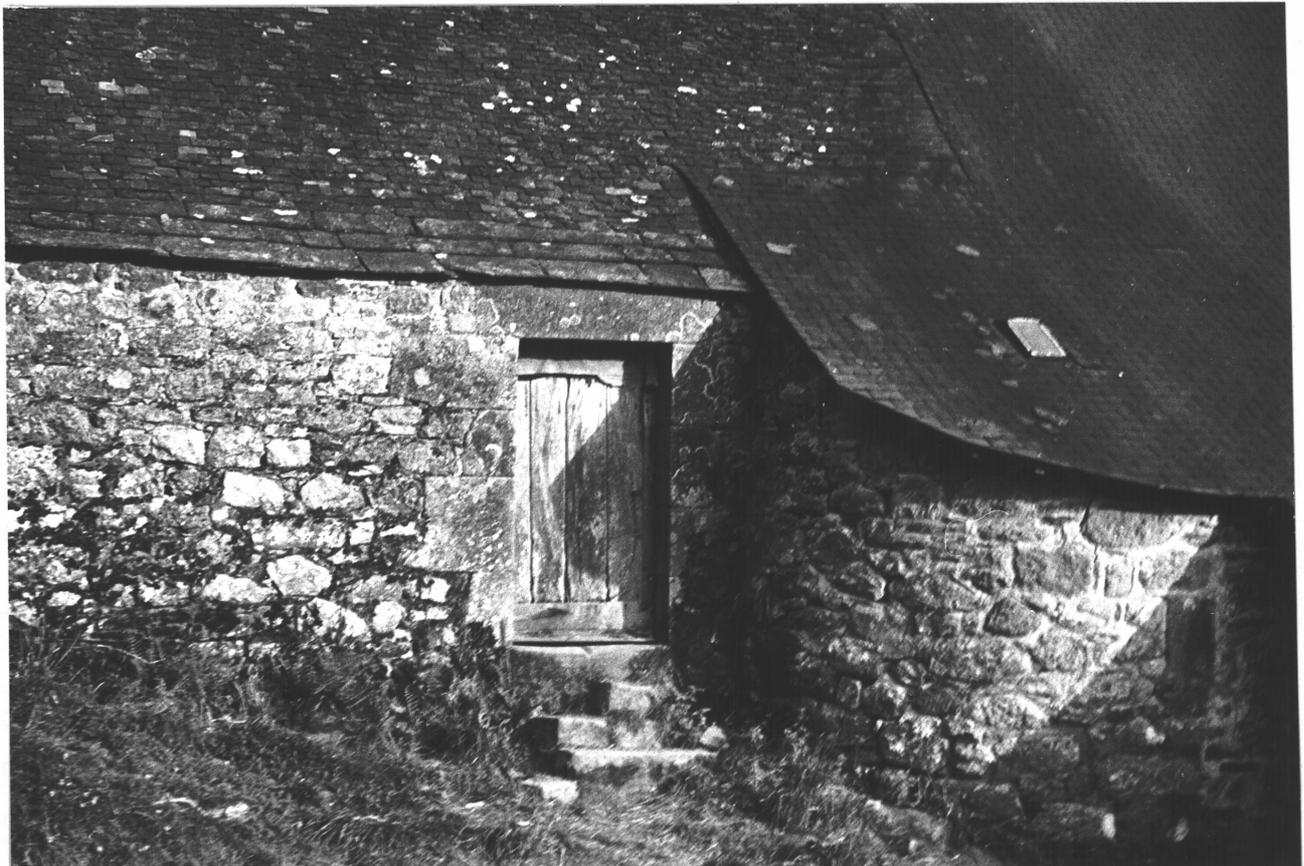
66.22.659 Z

Toit à deux versants sur chaque corps; pignons Ouest du corps principal découvert, les autres sont couverts, souche de cheminée sur quatre pignons; la tour d'escalier est couverte en appentis par le prolongement du toit principal.

Escalier : en schiste, en vis à noyau central.

Corps de bâtiment au Nord/Est  
Façade Nord/Ouest - Détail de la tou-  
relle
