PLUSQUELLEC

COATLEAU

EGLISE DITE CHAPELLE

CHAPELLE DE COATLEAU

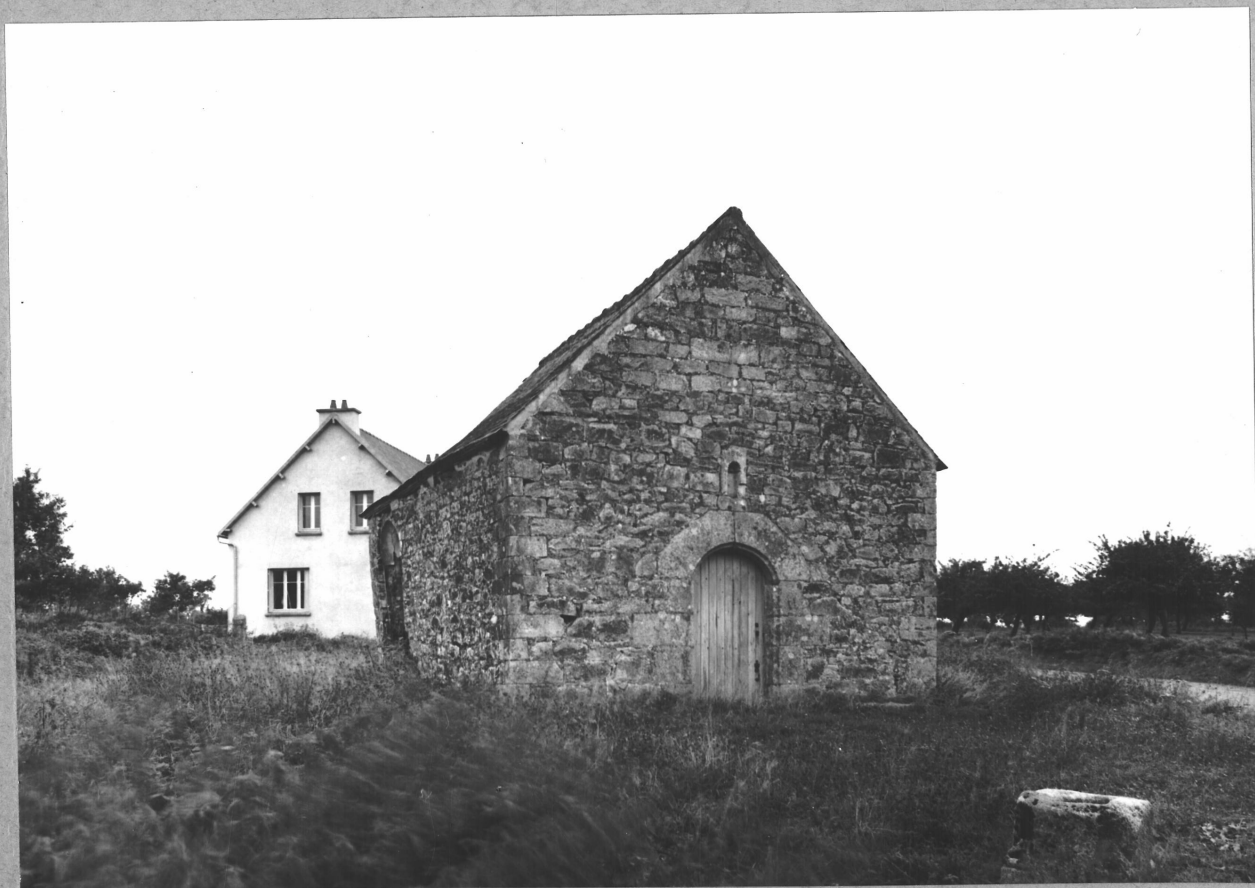
68.22.1415 V

Mur-pignon ; porte axiale en plein cintre à chambranle mouluré d'un cavet, surmontée d'une niche en plein cintre dont le cul-de-four est sculpté d'une coquille.

La date 1836 est gravée au-dessus du cintre de la niche.

Les versants de la toiture viennent recouvrir les rampants cimentés du pignon.

Vue générale Nord-Ouest

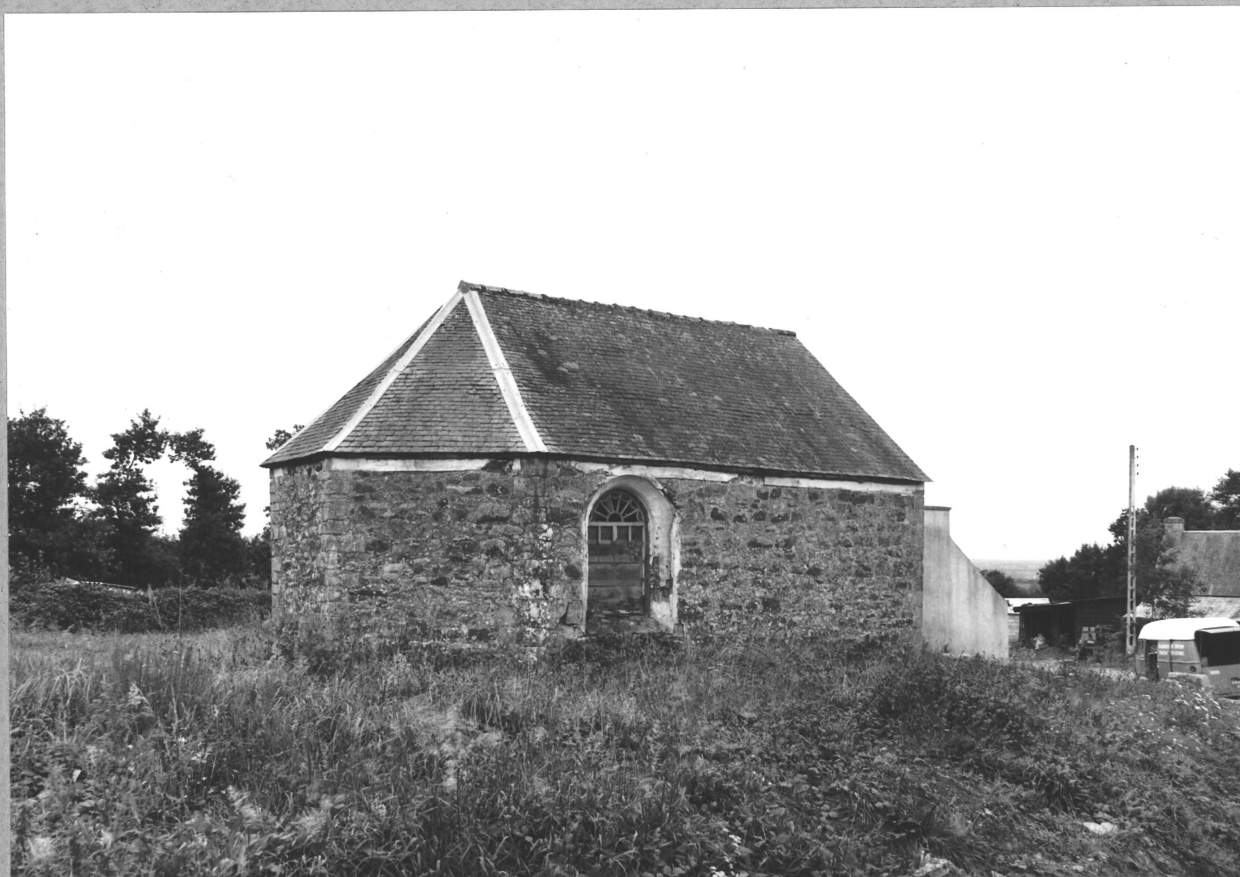
68.22.1417 V

L'état actuel intérieur et extérieur est assez défectueux. Le mur Nord penche vers l'intérieur, les fenêtres ont perdu leurs vitres, le lambris souffre de l'humidité.

Une fenêtre en plein cintre ébrasée est ouverte à l'extrémité Est de chaque façade. Les ébrasements sont recouverts d'un coffrage de bois enduit de plâtre. Les deux fenêtres comportent un réseau de bois identique (Cf. Photo ).

Le mur Nord présente un contre-fruittres accentué dans la partie Est.

Face Nord

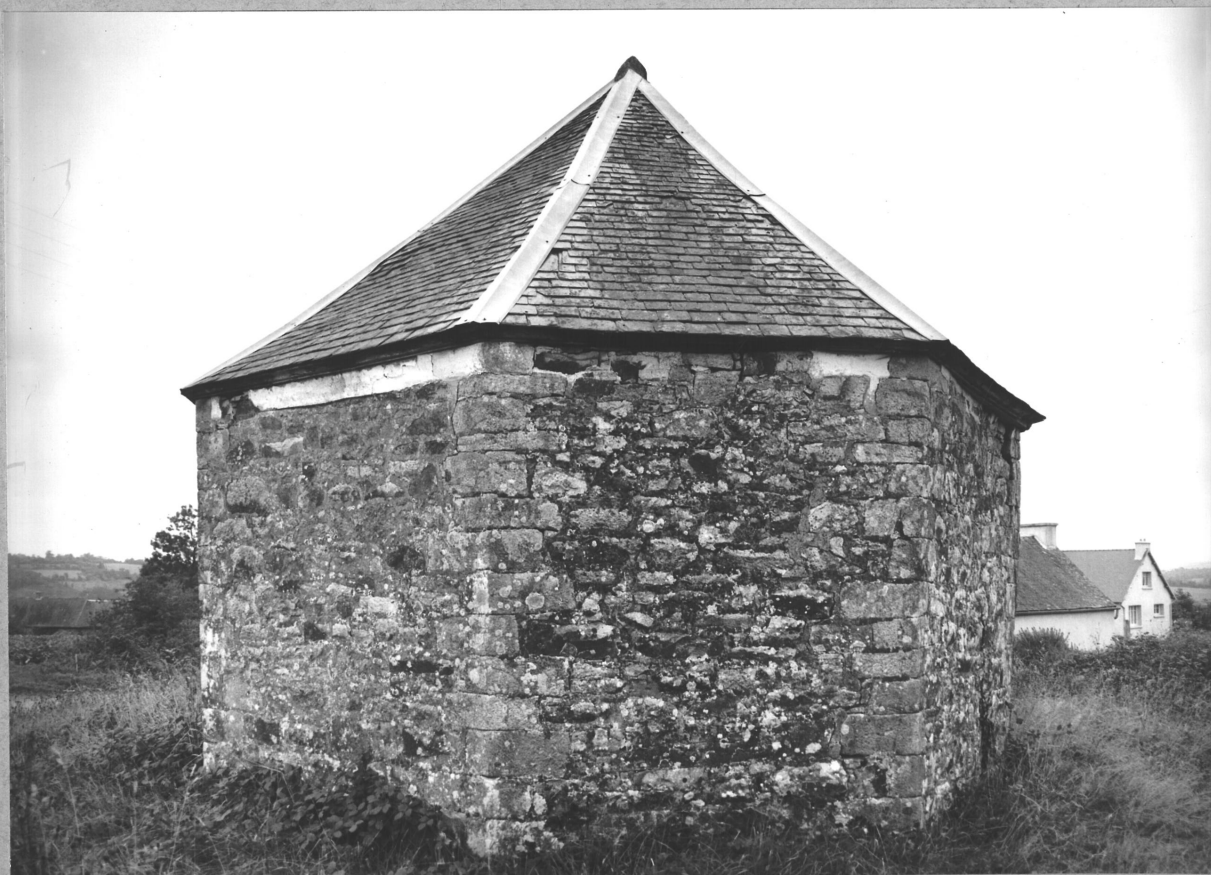
68.22.1416 V

Les trois pans, aveugles, sont couronnés par la même corniche de bois que les murs latéraux.

Toit à deux versants et croupe au-dessus de chaque pan du chevet.

Chevet

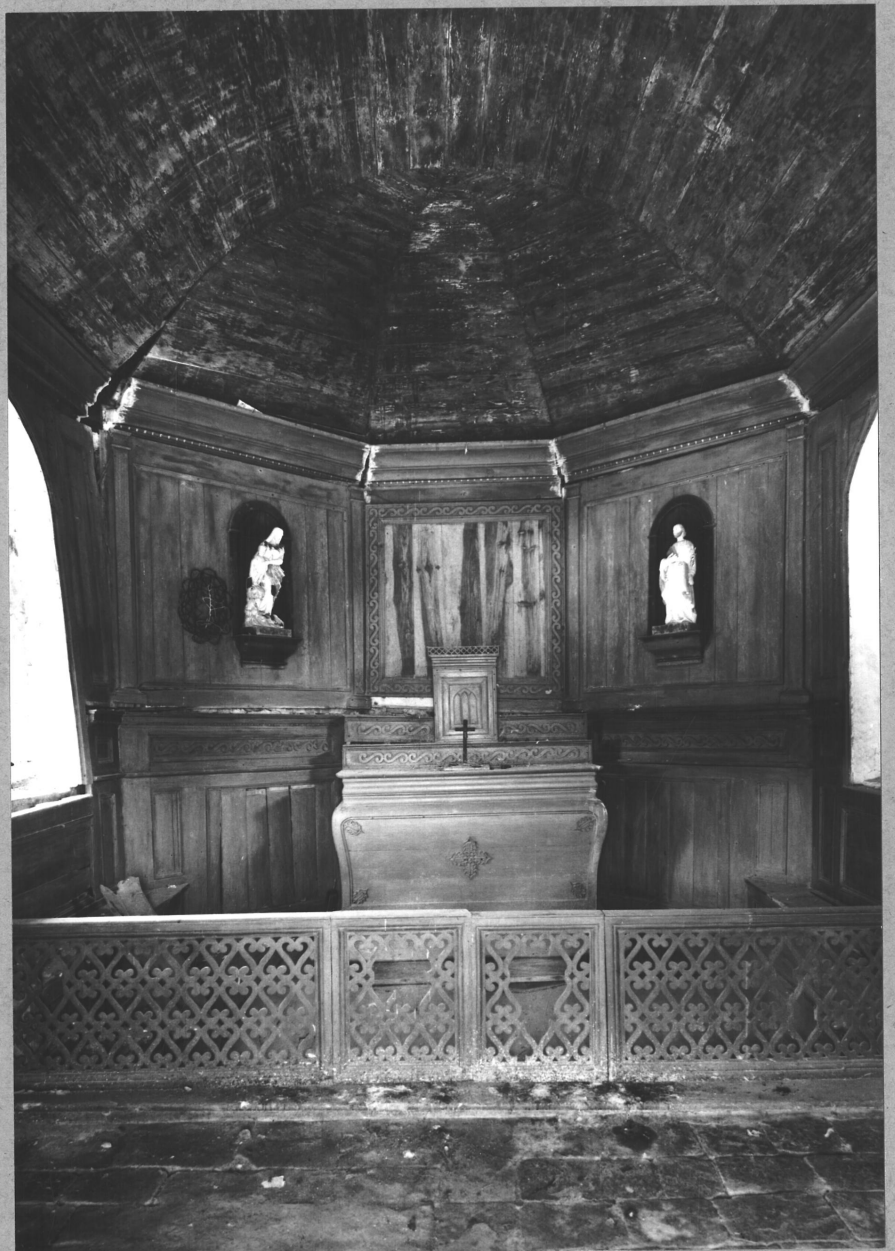
68.22.1418 V

Le chœur liturgique, délimité par la table de communion, est entièrement lambrissé et pourvu d'un autel adossé au pan Est du chœur.

Le lambris couvre les pans Nord-Est, Est, Sud, Est du chœur, ce qui détermine trois travées; il se prolonge ensuite en encadrement des baies. Les trois pans du chœur sont divisés horizontalement en trois niveaux. Le niveau inférieur est formé de panneaux rectangulaires délimités par montants et traverses. Le niveau médian couvre la hauteur des deux gradins de l'autel; sur chaque pan latéral, deux montants et deux traverses délimitent un panneau rectangulaire sculpté de volutes en S accolées.

Le niveau supérieur des pans latéraux est délimité par un grand cadre accosté de pilastres plats; des pilastres identiques forment les montants de la niche centrale en arc plein cintre, munie d'une console à profil galbé en doucine supportant des statues de style Saint Sulpice. Le niveau supérieur du pan Est forme la contretable, consistant en un panneau carré à cadre garni de volutes en S accolées.

Le tout est couronné d'une corniche saillante. Ce lambris se poursuit sur les murs Nord et Sud par un encadrement de fenêtres sous lesquelles est aménagée un banc de chœur, à dossier plat, à siège fixe.

L'autel est porté par un emmarchement à un degré et adossé au pan central du lambris. C'est un sub-tombeau à profil galbé en légère doucine, dont la table est précédée d'une mouluration. Elle porte deux gradins à décor à volutes en S accolées. Le tabernacle se dresse sur le premier gradin, la porte est munie d'un décor évoquant : une baie en arc brisé à trois lancettes; en couronnement, une petite balustrade ajourée mais pas de dais d'exposition. L'antépédium est bordé d'une fine baguette aux angles de laquelle sont sculptées de larges feuilles, rappelant le motif central formé d'une croix.

La table de communion, de plan rectiligne, est formée de deux tronçons sur lesquels s'articule au milieu une porte à deux battants. Le décor est constitué d'un motif découpé en bois à base de volutes en S, accolées, adossées et juxtaposées, contenu par les montants et traverses du bâti.

Choeur - vue Axiale
