NOTICE
DE REPERAGE

Monument : Croix de carrefour

Croix située au carrefour de la route Plumaugat - Laureles et du chemin menant à la Meslais.

CROIX de carrefour (près de la Meslais)

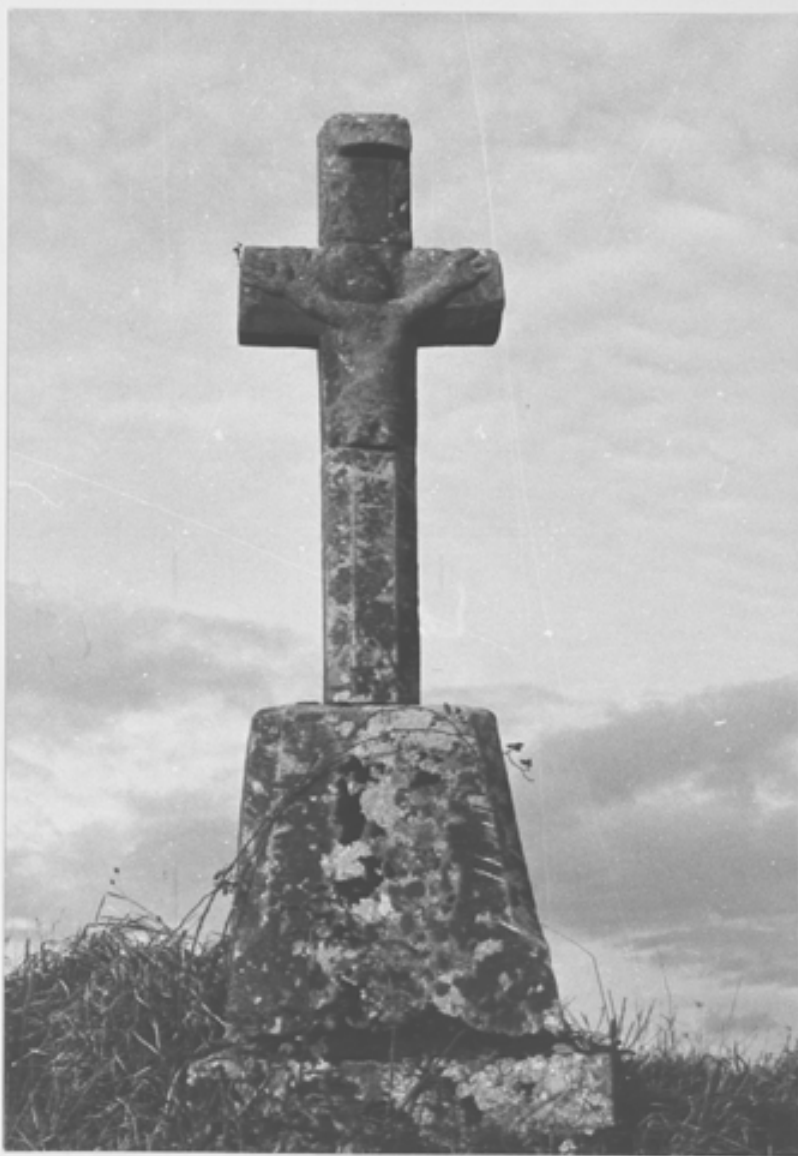
66.22.890 Z

Matériau : granit

Croix encastrée sur un socle trapézoïdal à angles abattus
(hauteur = 0,80 mètre)

Croix - hauteur = 1,40 mètre, section rectangulaire à angles abattus
Traverse de section identique (largeur = 0,60 mètre)

La croix est précédé d'un emmarchement qui monte de la route.

Vue générale

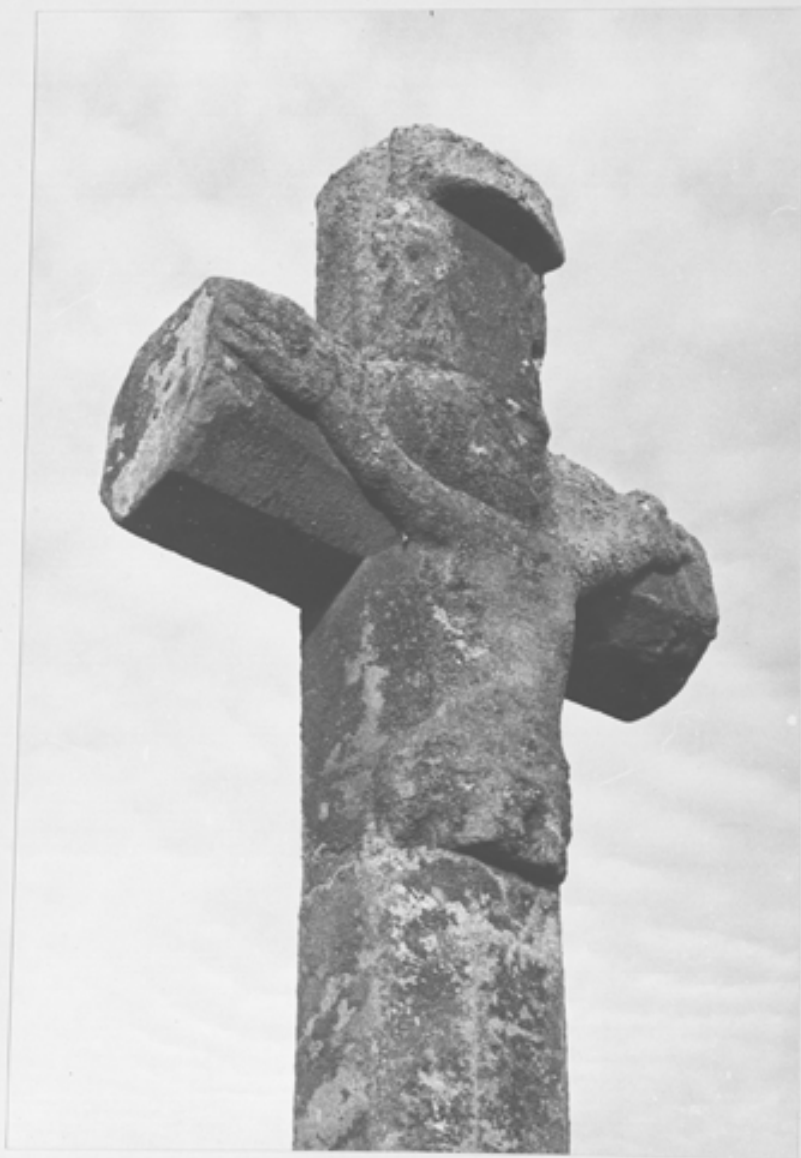
66.22.891 Z

Christ en relief très plat, tête penchée vers la gauche, paumes ouvertes, ceint d'un linge. Les jambes manquent : la croix actuelle provient d'un remontage et le tronçon sur lequel était sculpté les jambes est manquant.

Détail partie supérieure
