NOTICE
DE REPERAGE

Commune : PLUMAUGAT Lieu-dit : La maison seigneuriale
Département : 22 Monument : Bâtiments (ensemble)

Ancienne maison seigneuriale

LA MAISON SEIGNEURIALE - MAISON - MANOIR

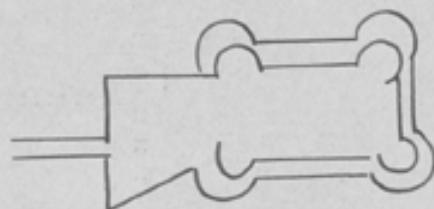
Plan extrait des ouvrages ~~des communes~~ de DELA MESSELIERE

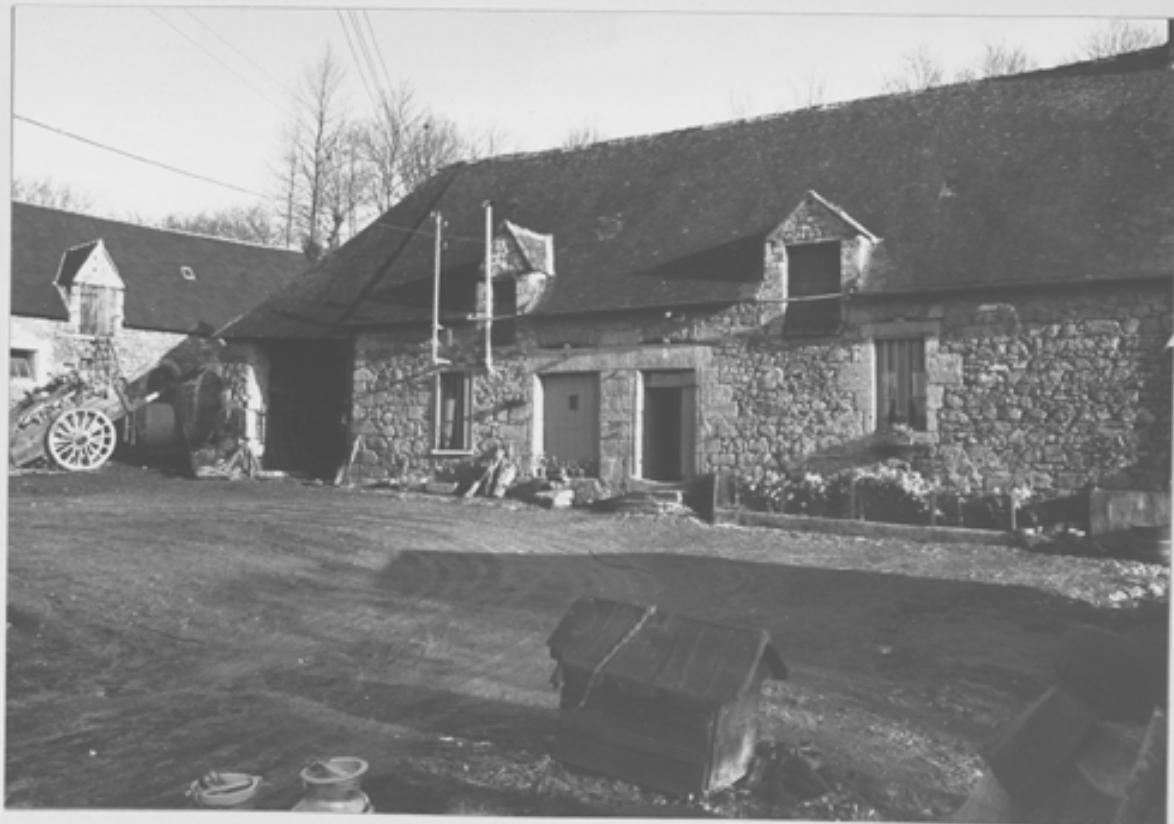
66.22.905 Z

Maison d'habitation - façade Ouest

Aspecté à l'Ouest :

Plan rectangulaire,
Matériau : granit

Ouvertures remaniées : trois lucarnes au niveau des combles de même type que celle du bâtiment précédent

Rez-de-chaussée : trois portes rectangulaires, réemployant en grande partie des éléments anciens : linteaux monolithes (dont l'un chanfreiné) Piedroits chanfreinés

Une porte conserve des moulures soulignant les piedroits. Les trois portes sont surmontées d'arcs de décharge en bâtière, formés de claveaux en granit sur tranches. Ménageant, un espace vide au-dessus des linteaux.

La façade Ouest présente une fenêtre de même type que les portes
Les ouvertures de la façade Est sont plus petites et de même type.

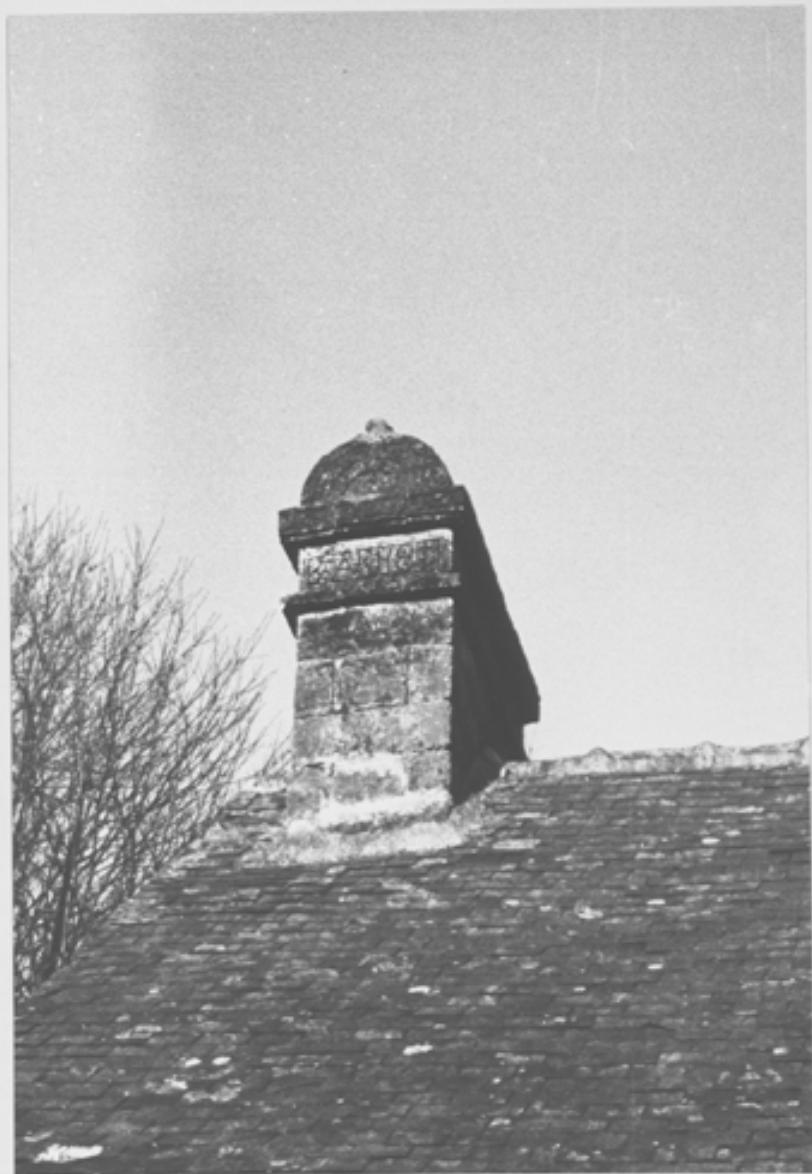
66.22.907 Z

Souche de cheminée - pignon Ouest du
bâtiment Ouest

Quoique récemment modifié conserve deux portes en plein cintre géminées, l'une à deux moulures, l'autre chanfreinée, et d'une lucarne rectangulaire à linteau de bois, et fronton triangulaire
Au pignon Ouest de bâtiment en torchis qui lui fait suite, une cheminée en faluns à deux frontons curvilignes, portant date 1811 ?

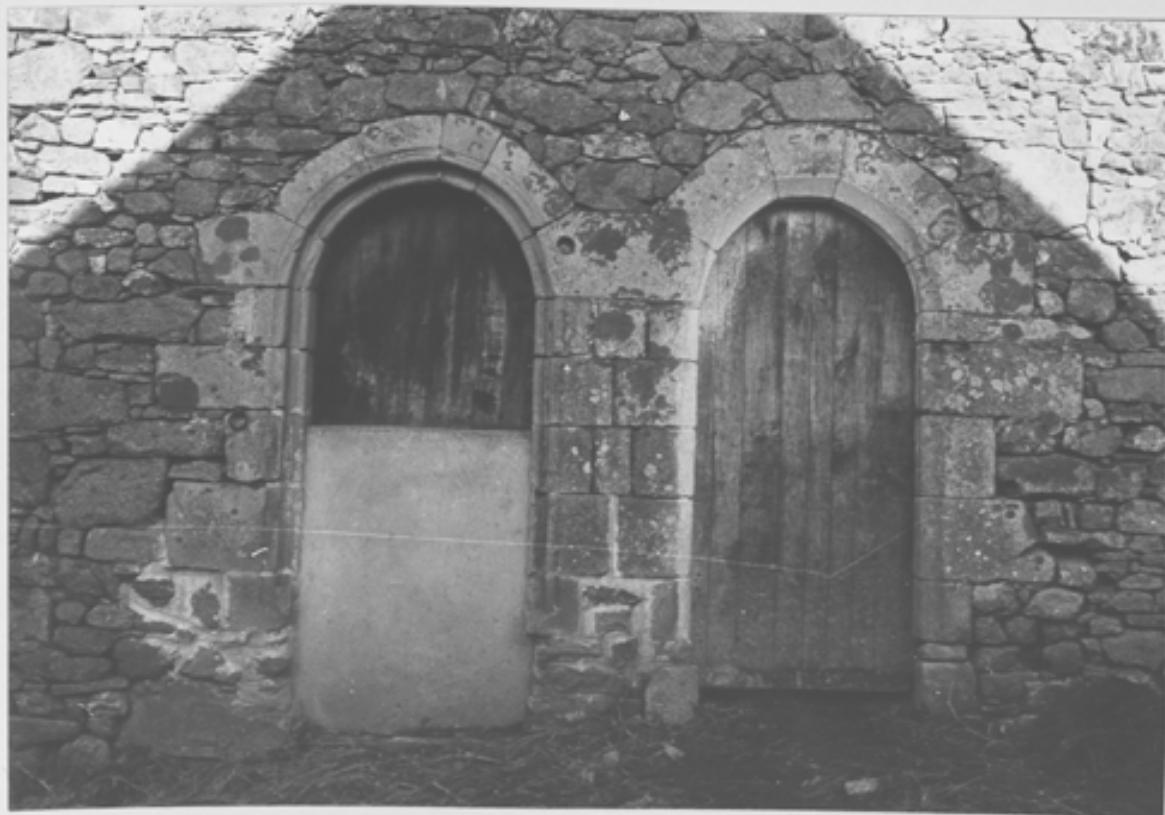
66.22.904 Z

Bâtiment Nord - portes en plein cintre

Aspecté au Sud :

Plan rectangulaire, couvert d'une bâtière moderne
Matériau : granit

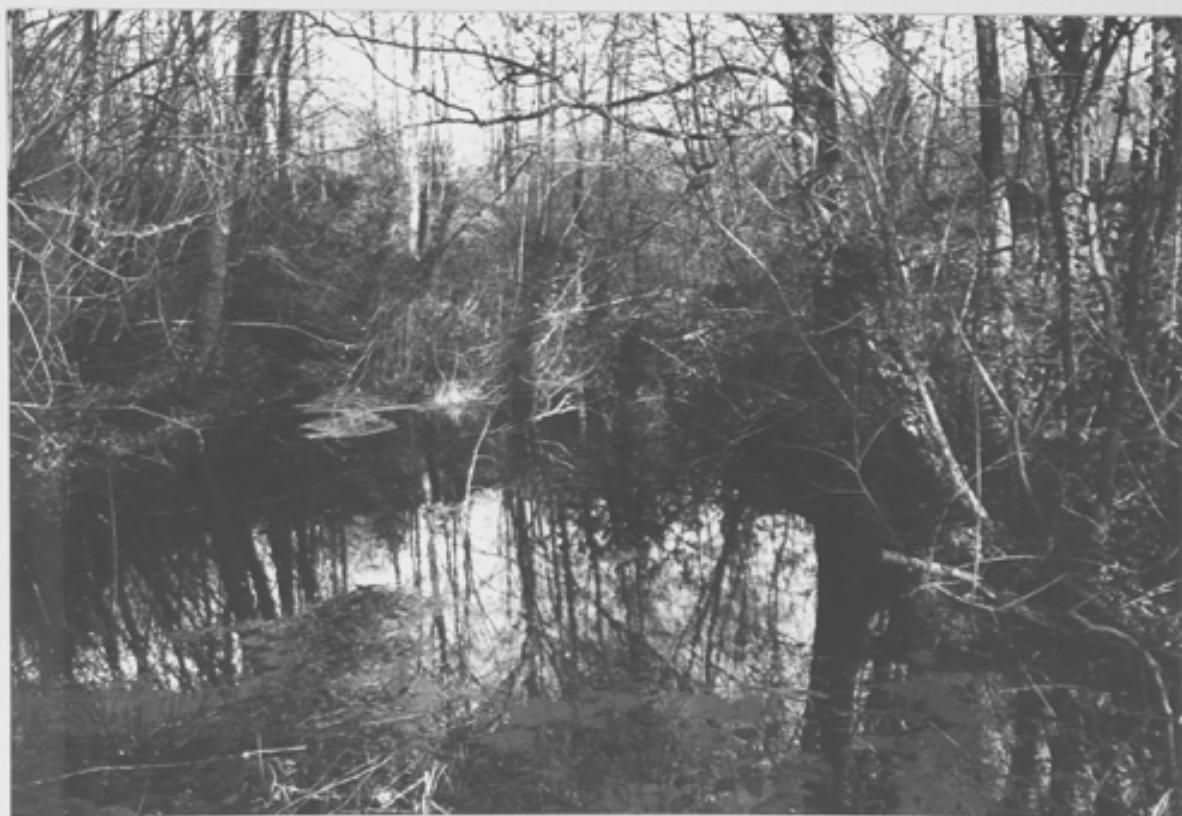
66.22.906 Z

Vue des douves

Sur une enceinte quadrangulaire, entourée de douves profondes, aux angles marqués par des saillants arrondis
