| Commune | : Guenroc |
| Historique | : Edifice construit vers 1750 pour les de Saint-Pern ; logis détruit vers 1929 ; chapelle détruite ; portail déplacé à Couellan en Guitte |
| Lieu-dit | : Latay (le) |
| Titre courant | : Château |

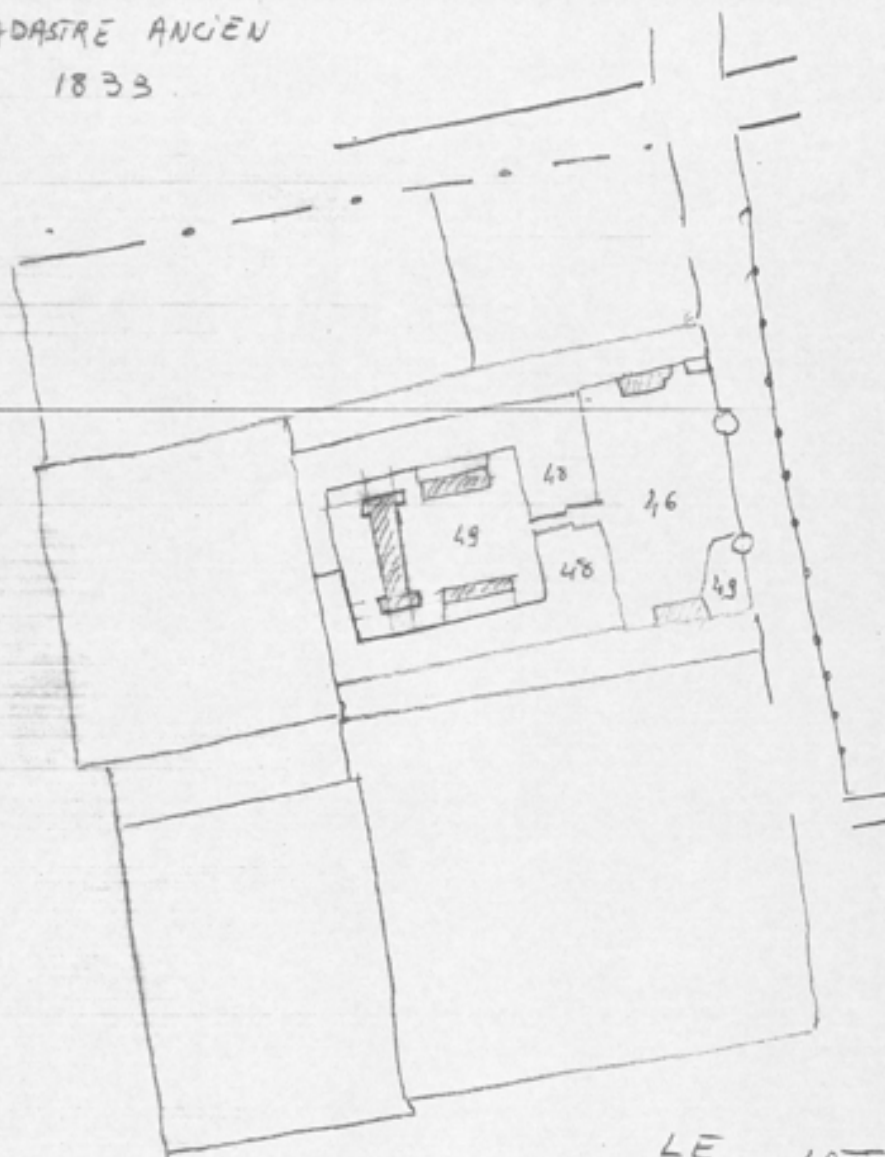
↑  
Section  
A. 1

CADASTRE ANCIEN  
1833

LE LATTAY

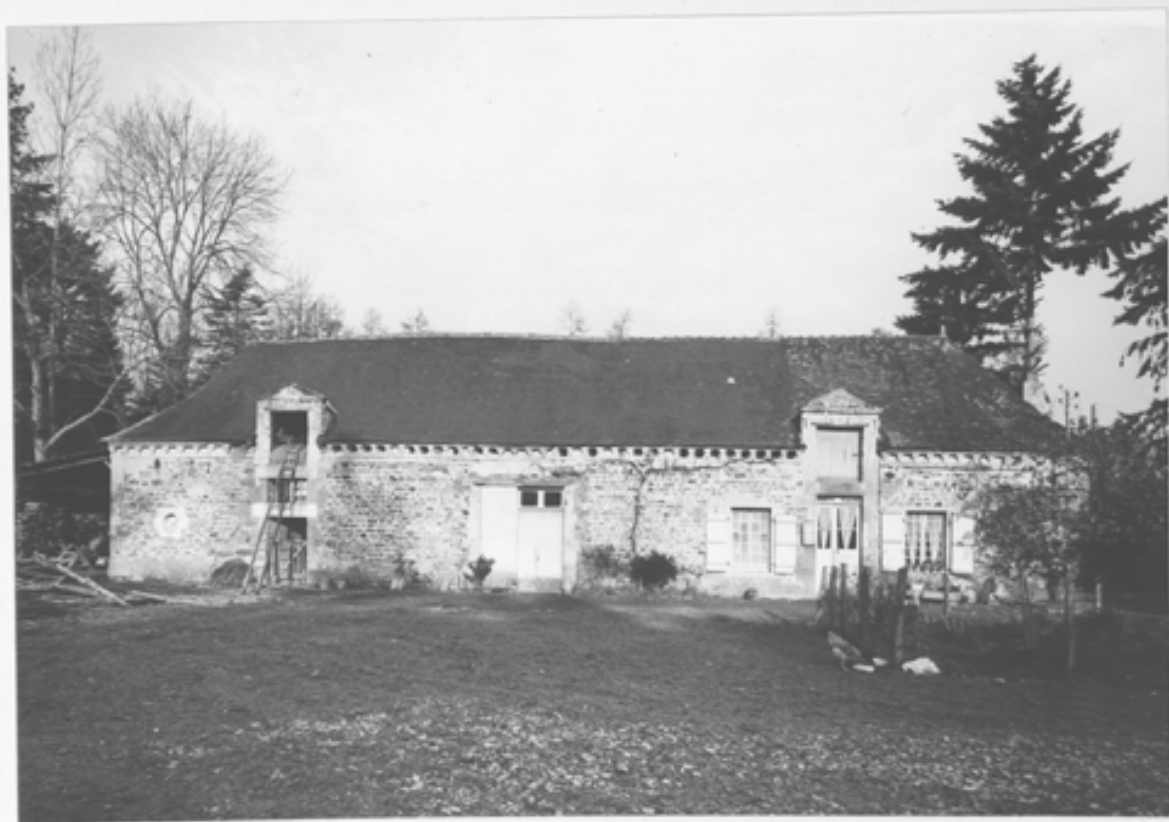
68.22.2087 V

LE LATTAY - Dépendances

Bâtiment Nord - vue générale

Le bâtiment Nord est très remanié. Le bâtiment Sud conserve deux travées (portes rectangulaires à frontons triangulaires interrompant une corniche à modillons) encadrant une porte cochère centrale à linteau monolithe.

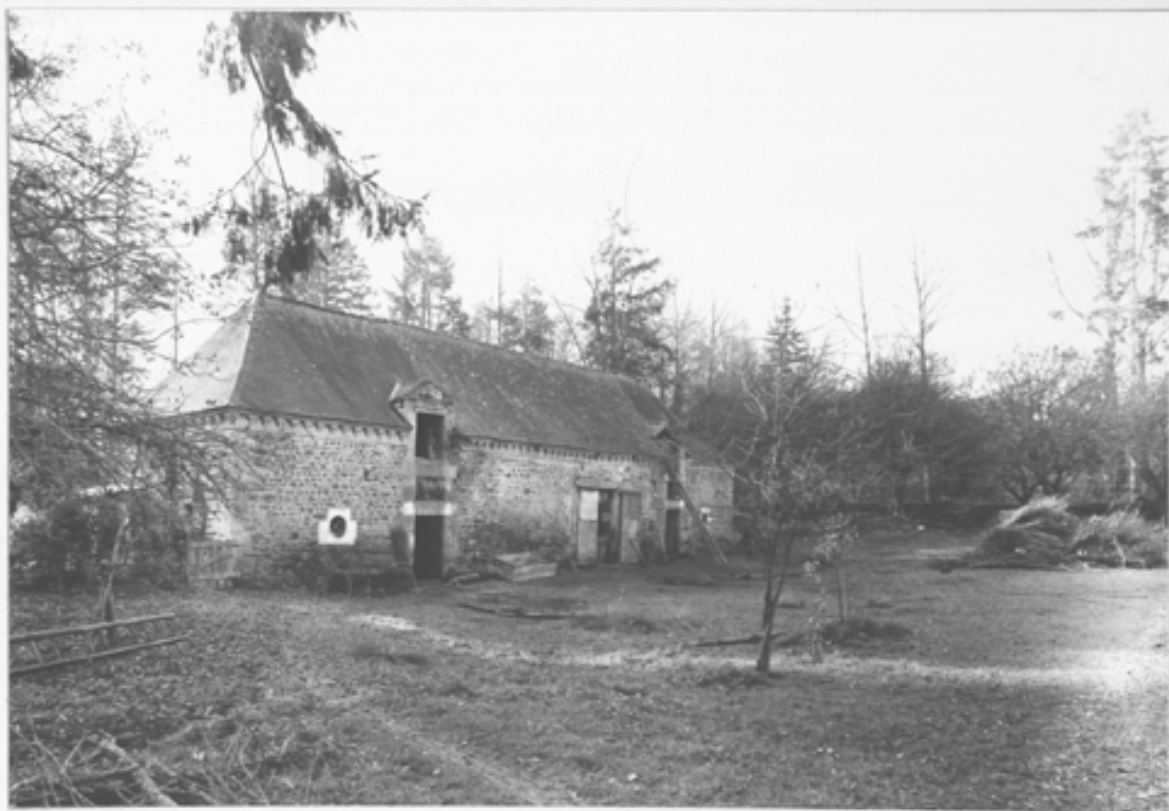
68.22.2086 V

LE LATTAY - Dépendances

Bâtiment Sud - vue Nord-Est

Le bâtiment Sud a gardé plus que celui du Nord son caractère original.

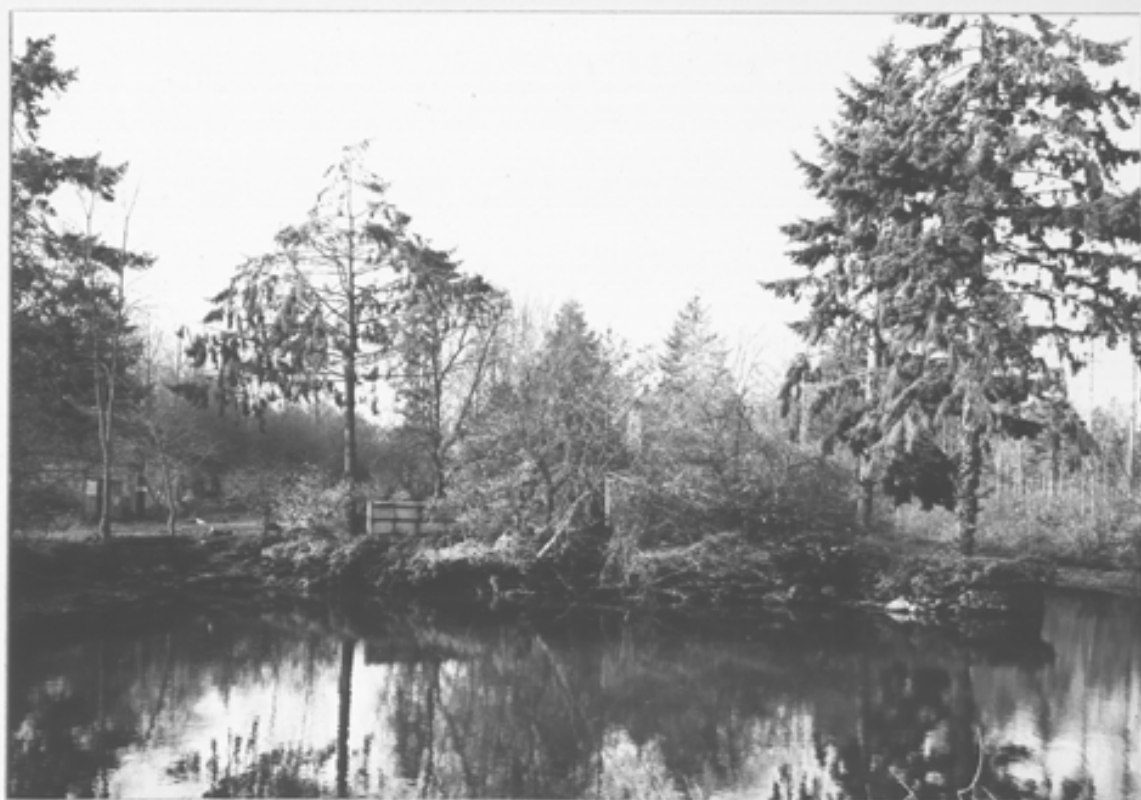
68.22.2085 V

LE LATTAY - Dépendances

Vue de situation
