| Titre courant | : Eglise Paroissiale Saint Servan |

NOTICE  
DE REPERAGE

Commune : GUITTE

Monument : Eglise Paroissiale

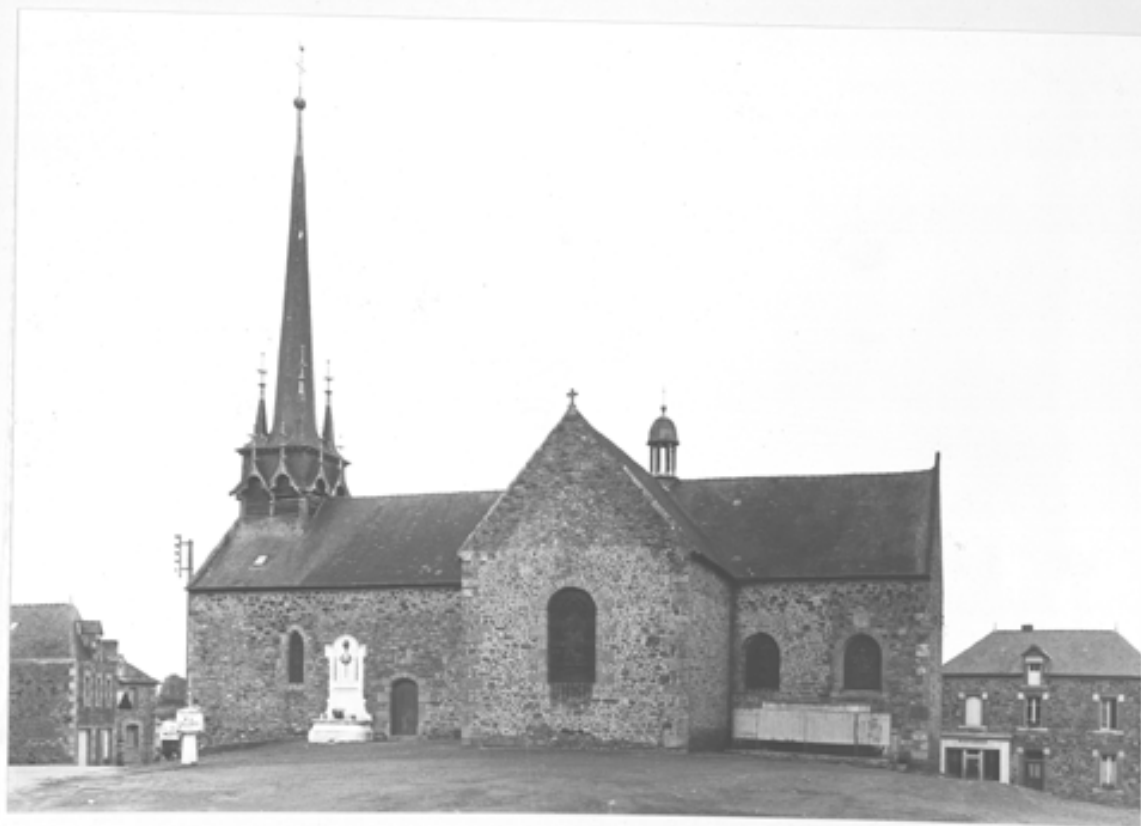
66.22.814 v

#### FACADE SUD

##### Facade Sud de la nef

Une fenêtre étroite en arc brisé, chanfreinée, piedroits harpés.

Une porte, arc surbaissé, claveaux, chanfreinée.

Une fenêtre du même type que la première.

Façade Sud - vue générale

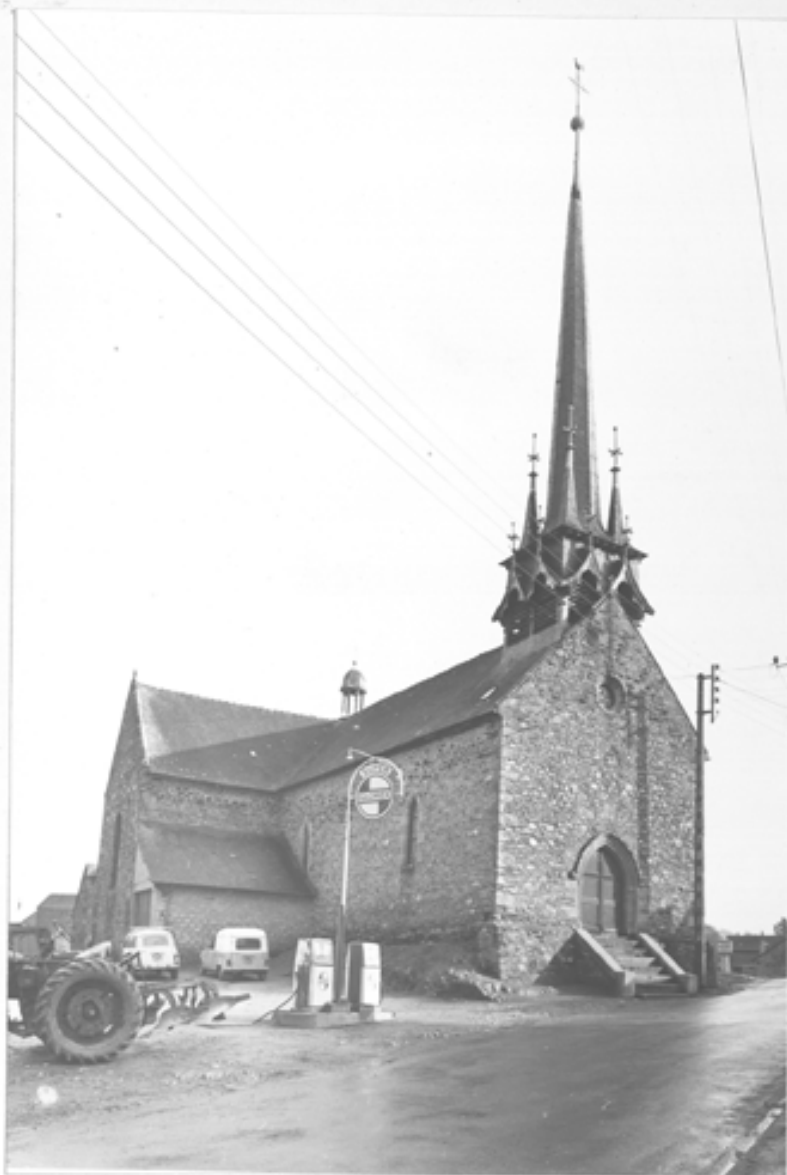
66.22.815 V

Vue générale Nord-Ouest

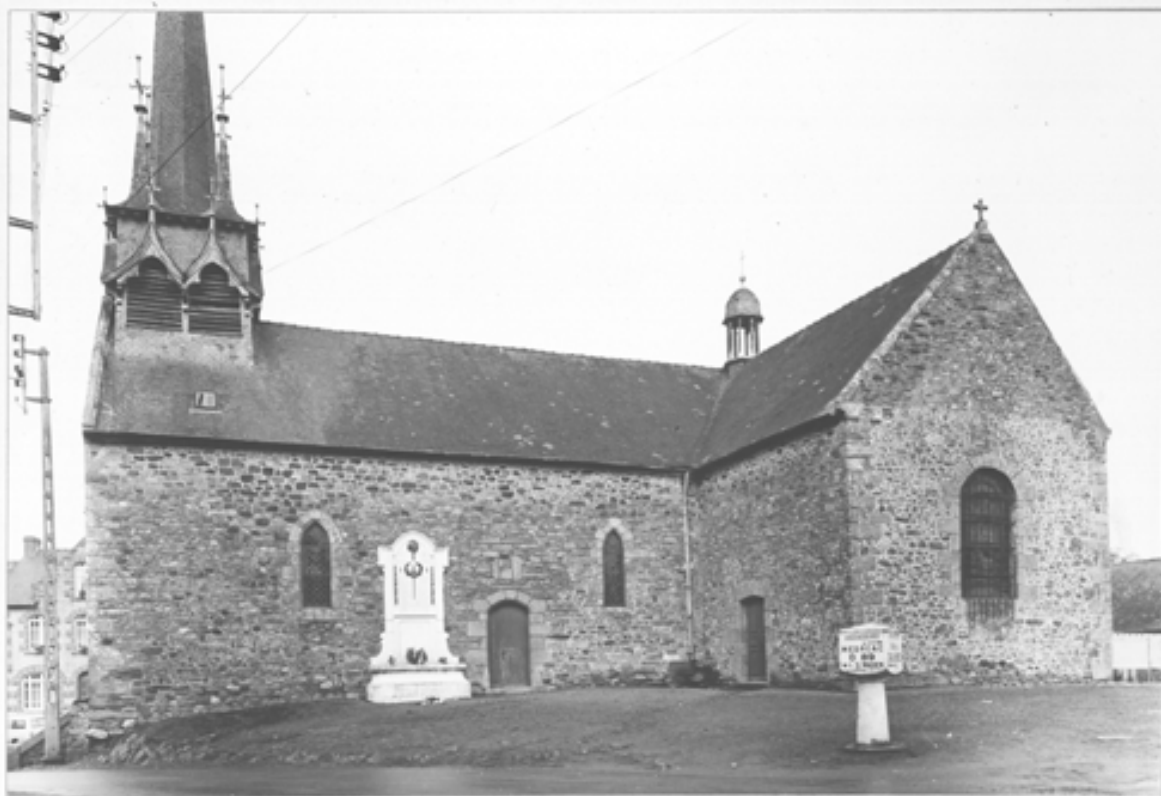
66.22.819 V

Un Monument aux Morts des deux guerres, entre la première fenêtre et la porte (marbre et ciment artistiquement mélangés.)

FACE OUEST DU CROISILLON SUD: Une porte, claveaux, arc surbaissé, piedroits harpés, type différent de la précédente.

Façade Sud - vue de la nef et du bras  
de transept

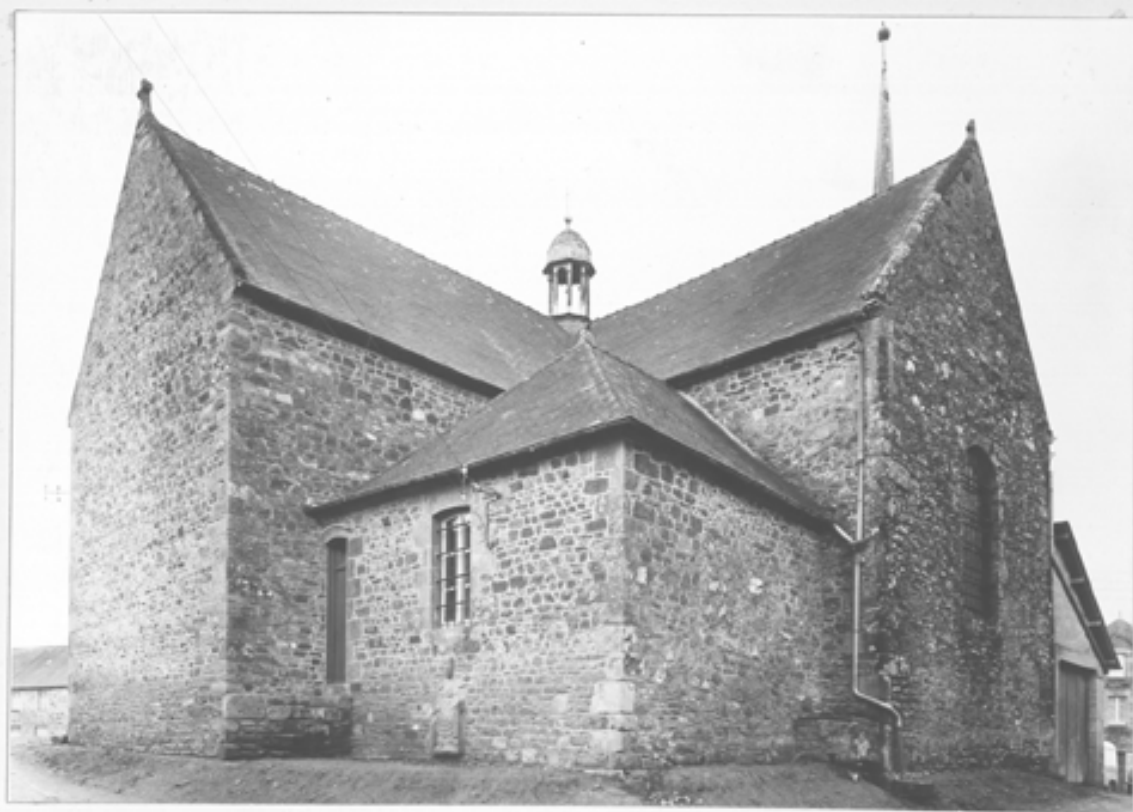
66.22.818 V

Occupé par une Sacristie de plan carré, mur s'élevant à mi-hauteur de ceux de l'Eglise, couverte d'une bâtière et d'une croupe à la face Ouest.

Vue générale Nord-Est

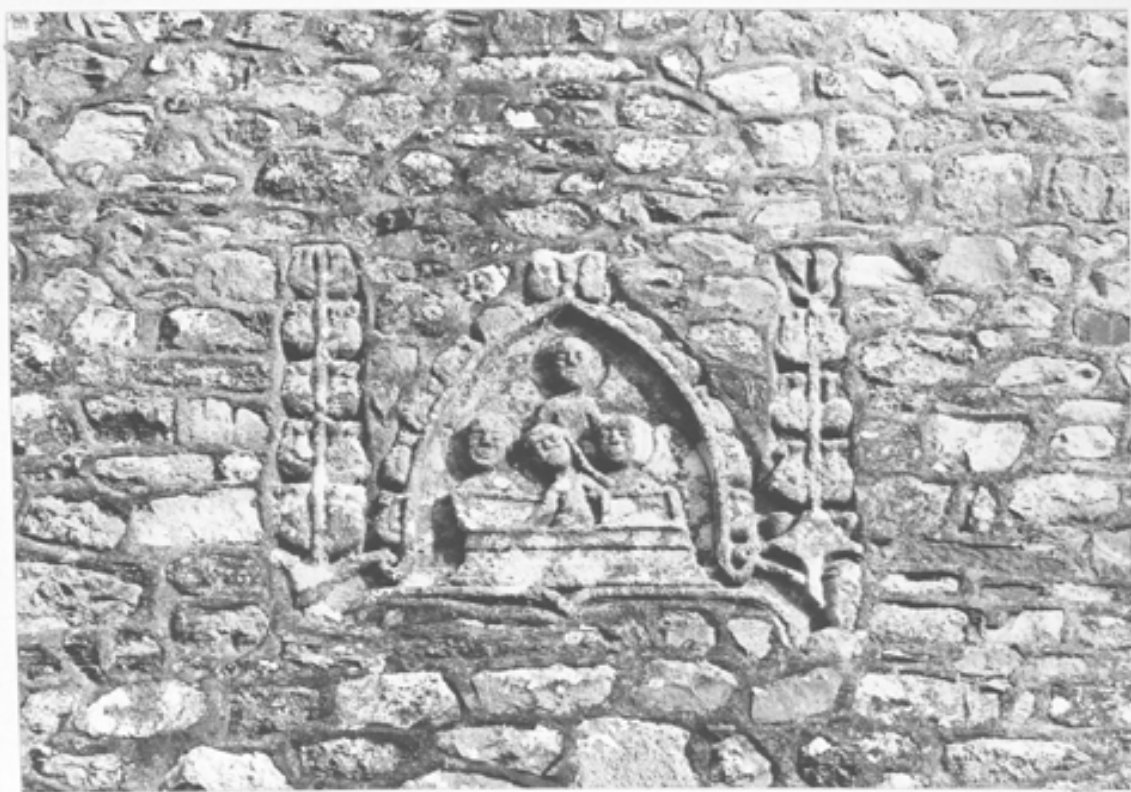
66.22.816 V

Au-dessus, dans une accolade à crochets et fleurons, flanquée de deux épis floraux verticaux, une pierre sculptée.

Au premier plan, trois personnages, celui du centre sortant d'un coffre. Puis un quatrième personnage portant auréole, les dominant. Bas-relief de facture grossière, tête représentant St-NICOLAS.

Façade Ouest - détail pierre sculptée

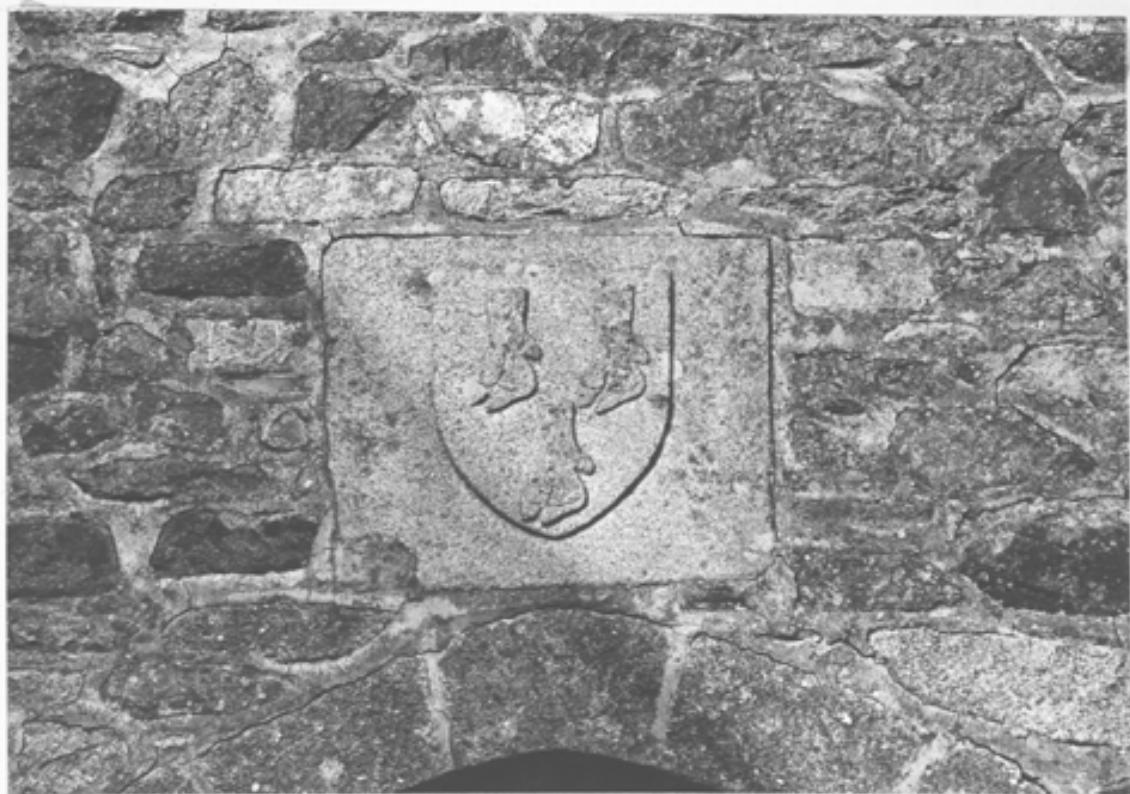
66.22.817 V

Au-dessus de la fenêtre Est, une pierre sculptée en un écu portant trois pieds de boeuf (Beaumont)

Façade Sud - détail écu au-dessus d'une  
fenêtre du chœur

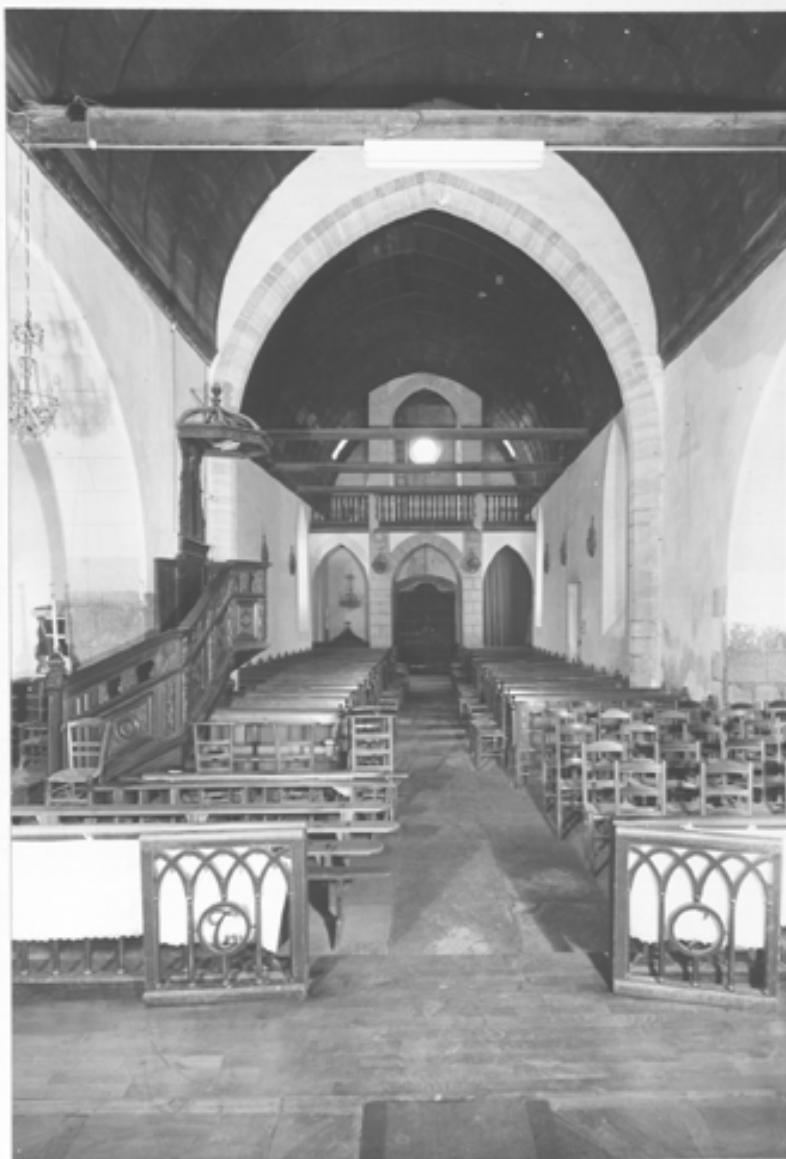
66.22.820 V

Murs enduits, sol dallé de granit/<sup>et</sup> schiste, plafond lambrissé en berceau brisé.

Entraits chanfreinés, sablières à deux scoties.

Nef - vue générale d'Est en Ouest

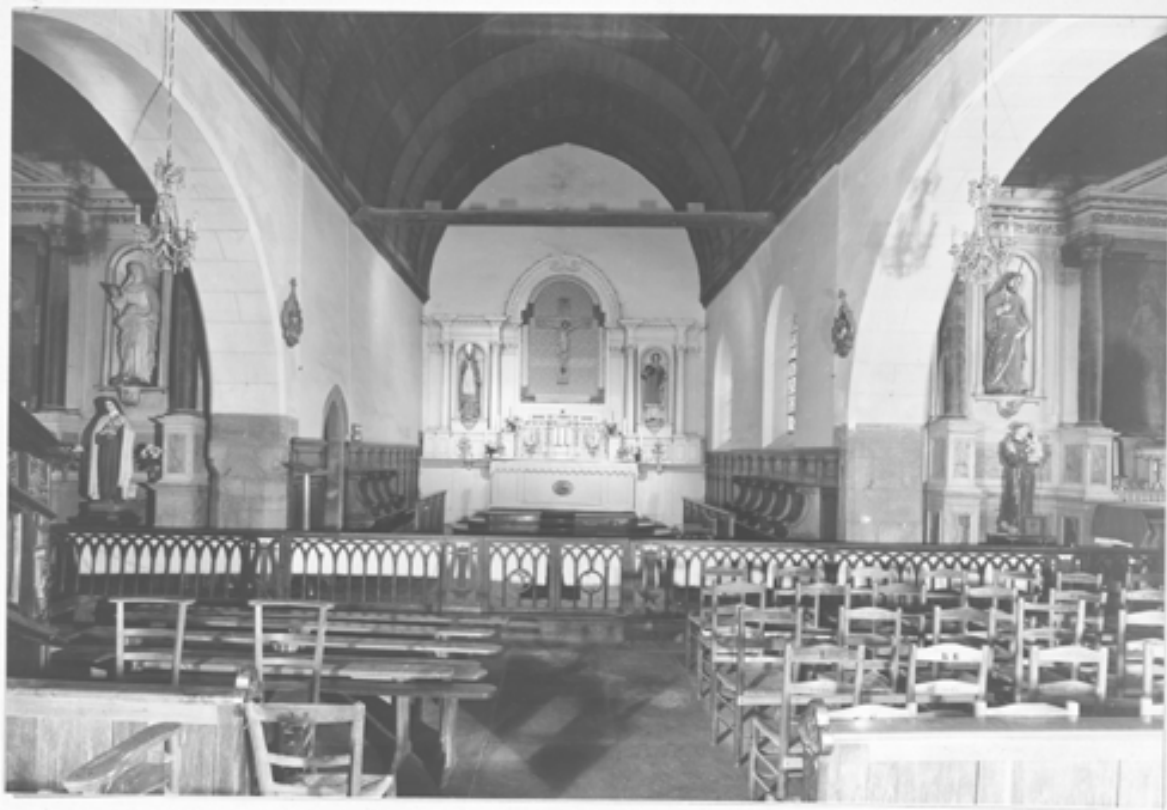
66.22.821 V

Mur Est : Aveugle. Occupé par le grand rétable du Maître Autel.

Mur Nord : Occupé par une rangée de stalles, interrompue par une porte appareillée en granit. (arc brisé et bordure chanfreinée).

Mur Sud : Rangée de stalles ininterrompue. Au-dessus : deux fenêtres en arc plein cintre, aux ébrasements droits. (partie inférieure de l'ébrasement, oblique.)

Le chœur - vue générale
