| Adresse | : Briseux (rue) 1 |
| Dénomination | : maison |
| REFERENCE | : IA00004921 |

MAISON A CARHAIX

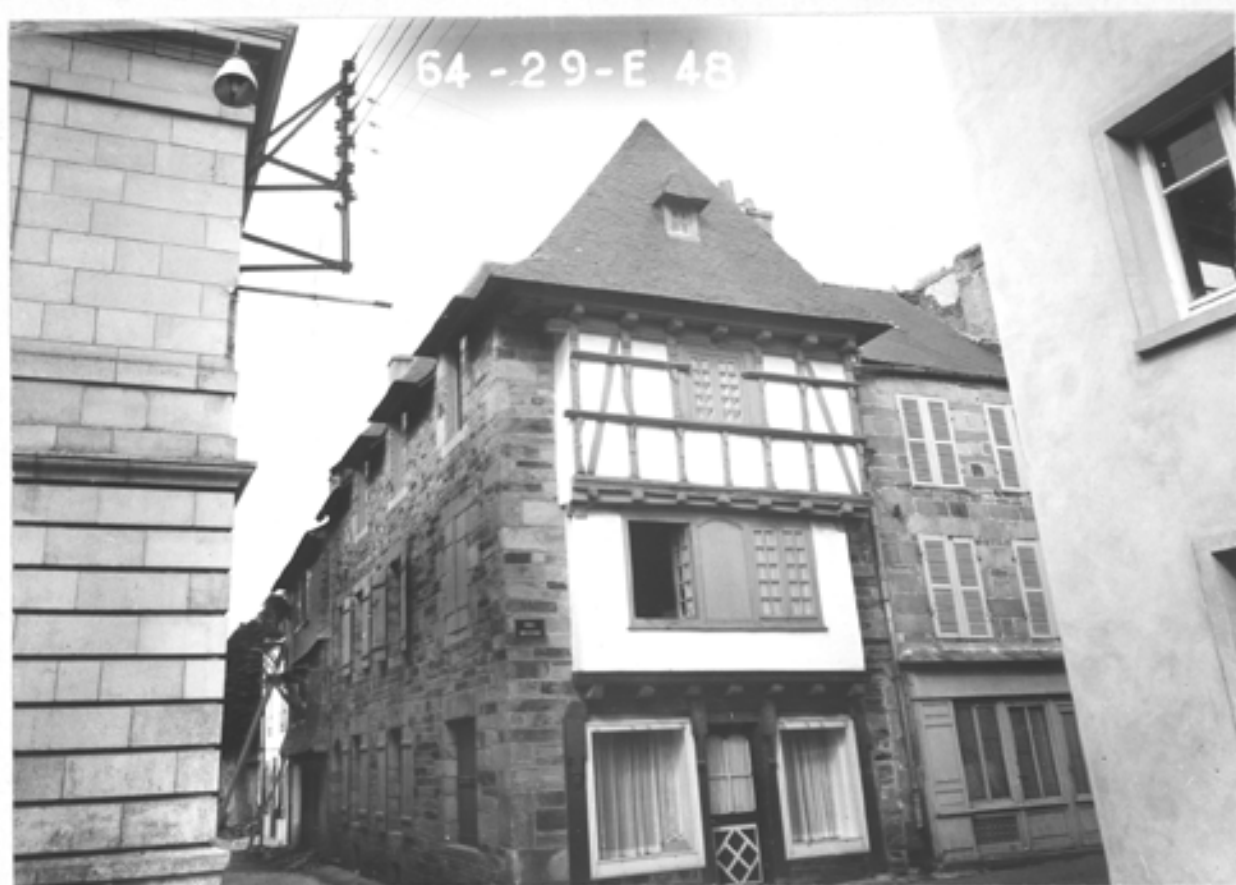
1 La façade

En pan de bois, à deux étages en encorbellement et à pignon (pan oblique formant croupe).

Au rez-de-chaussée, porte centrale encadrée de deux fenêtres symétriques à soubassement de pierre (probablement agrandies).

Encorbellements sur solives (abouts visibles). Au 1er comme au 2° étage les poutres transversales ont été "habillées" ce qui rend peu distincts les assemblages. Il semble que ce soit le type courant à entretoise.

Liens au rez-de-chaussée, de chaque côté de la porte.
