MAISON A CARHAIX

9, rue Brizeux.

MAISON 9 RUE BRIZEUX

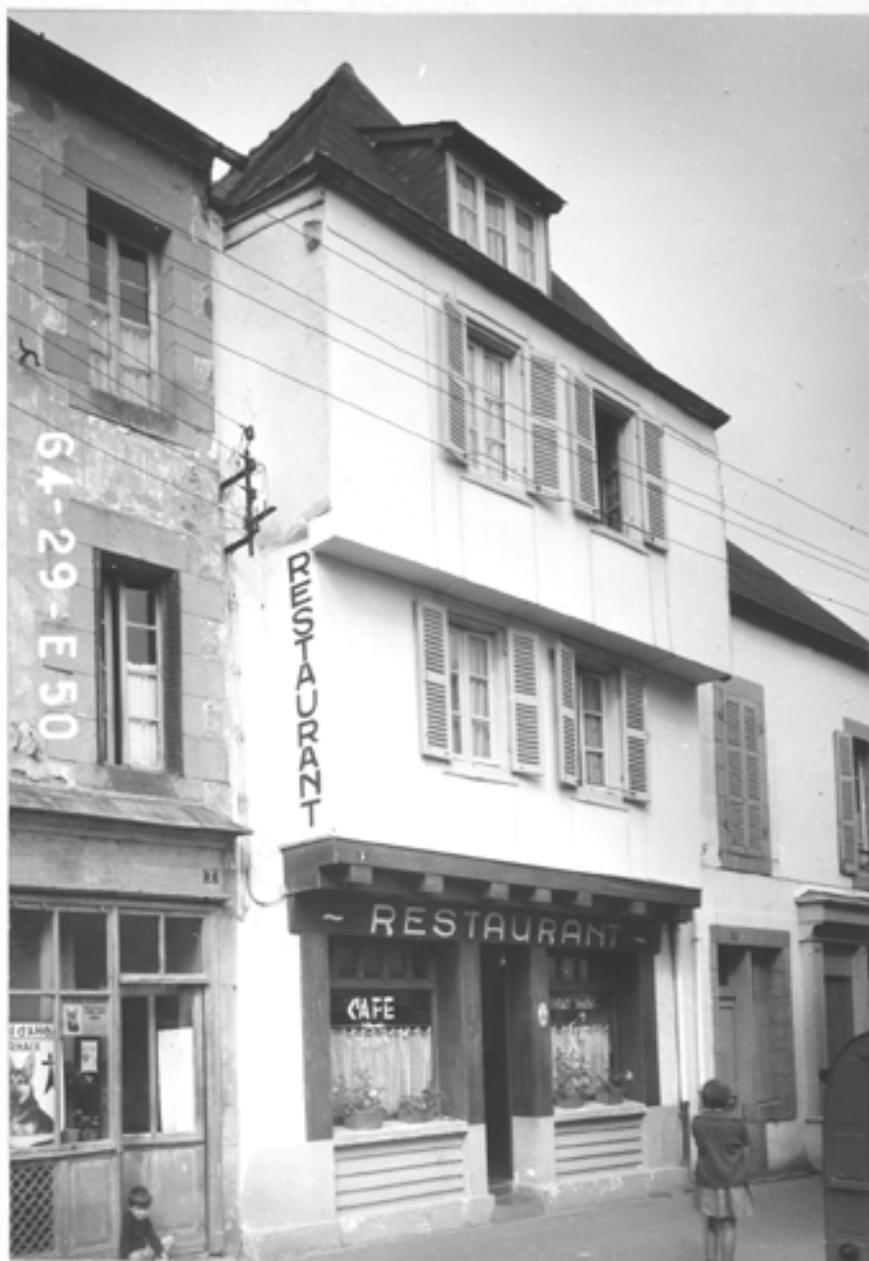
1 La façade

Maison à pan de bois défigurée par un véritable masque.

Façade de deux étages en encorbellement, à pignon terminé par un pan oblique formant croupe.

Deux fenêtres par étage ; gerbière modernisée dans les combles.

Au rez-de-chaussée, porte centrale à montants de bois, encadrée de deux grandes fenêtres dont le soubassement de pierre est masqué par le ciment.

- entre le 1er et le 2ème étage : ^{encorbellement} complètement habillé.
- entre le rez-de-chaussée et le 1er étage, ^{encorbellement de} système à entoise et à solives visibles. Toutes les pièces de bois sont recouvertes d'un placage mince en bois, (moderne).
